CAMARÍN DEL ALTAR MAYOR DE LA IGLESIA DE SANTIAGO APÓSTOL DE TOTANA

RESTAURACIÓN DEL CAMARÍN DEL ALTAR MAYOR DE LA IGLESIA DE SANTIAGO APÓSTOL DE TOTANA - MURCIA - 2005

EMPRESA RESTAURADORA: A.G. RICO - RESTAURACIÓN

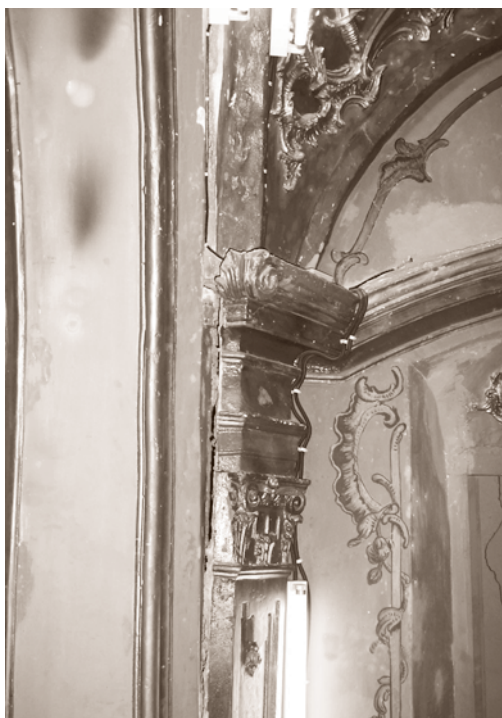
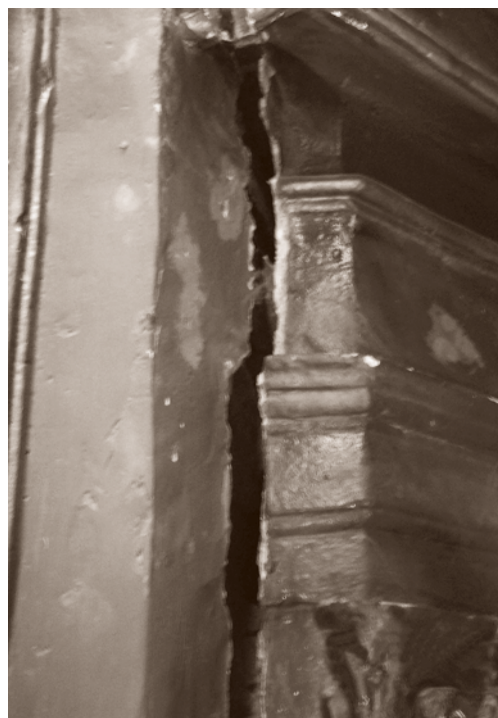
DETALLES DEL AVANZADO ESTADO DE DETERIORO

La decoración de este camarín, se encontraba en un avanzado estado de deterioro debido a la deficiente conservación, grietas por asientos diferenciales del edificio, humedades por infiltración, mutilaciones y actuaciones restaurativas inadecuadas. Una vez solventadas las deficiencias estructurales del edificio y el arreglo de tejados, se señalan las siguientes anomalías:

1. Suciedad general y depósitos incoherentes superficiales de diversa naturaleza.
2. Arreglos inadecuados que distorsionan el todo.
3. Múltiples fracturas y grietas, así como elementos desprendidos.
4. Acceso del camarín con paredes y decoración de techo en mal estado de conservación.
5. Elementos ornamentales desaparecidos tanto cromáticos como de volúmenes.
6. Policromías muy tocadas, oxidadas y con problemas de fijación al soporte.
7. Instalaciones eléctricas inadecuadas.
8. Ventana en mal estado y foco de filtración de humedades.
9. Bocina del camarín, mal solucionada.
10. Suelo de losas hidráulicas en mal estado

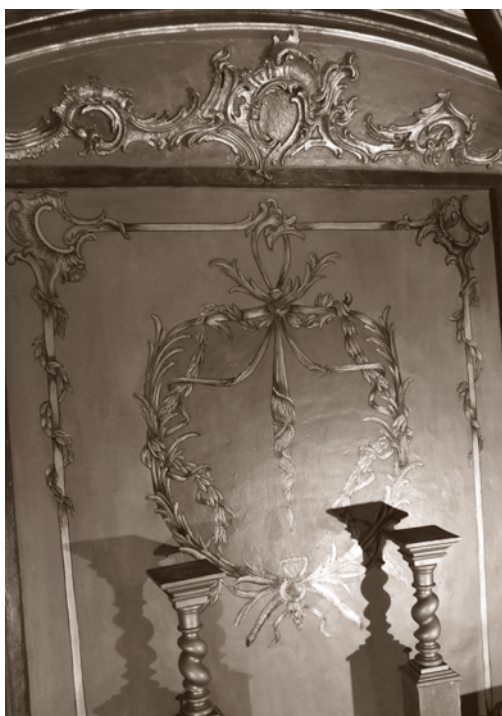
VISTA DEL FONDO DE LA CAPILLA DESPUÉS DE LA INTERVENCIÓN

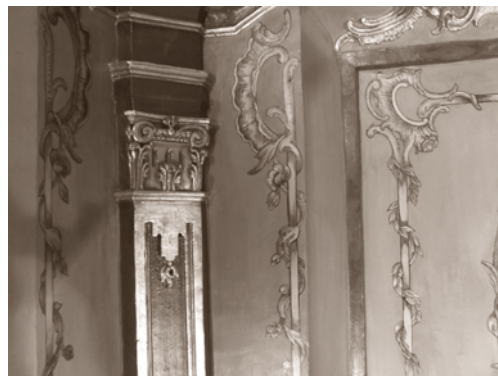
PILAstra CAJETEADA DE ESQUINA, RESTAURADA Y DORADA CON PAN DE ORO

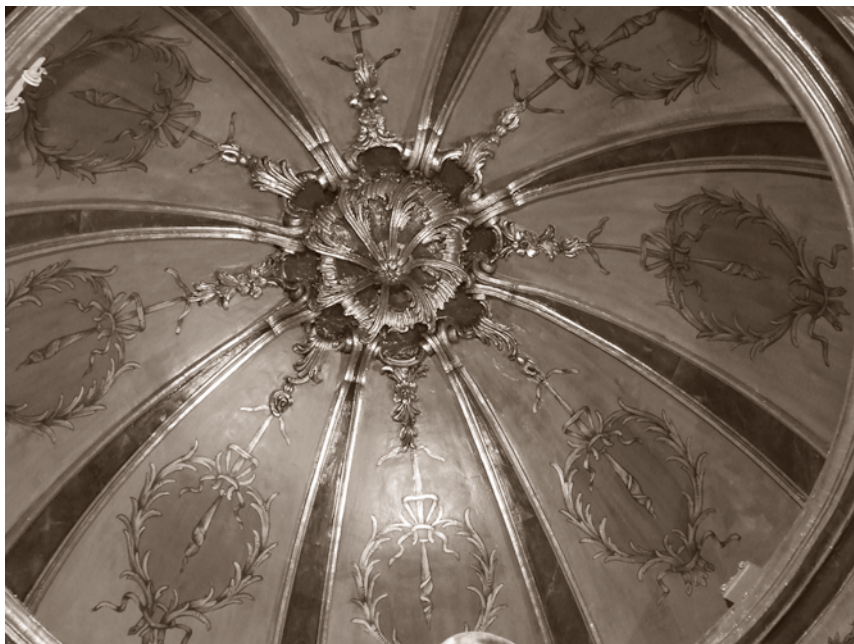
ESTADO FINAL DE LA CÚPULA, CON LAS YESERÍAS, DORADOS Y POLICROMÍAS

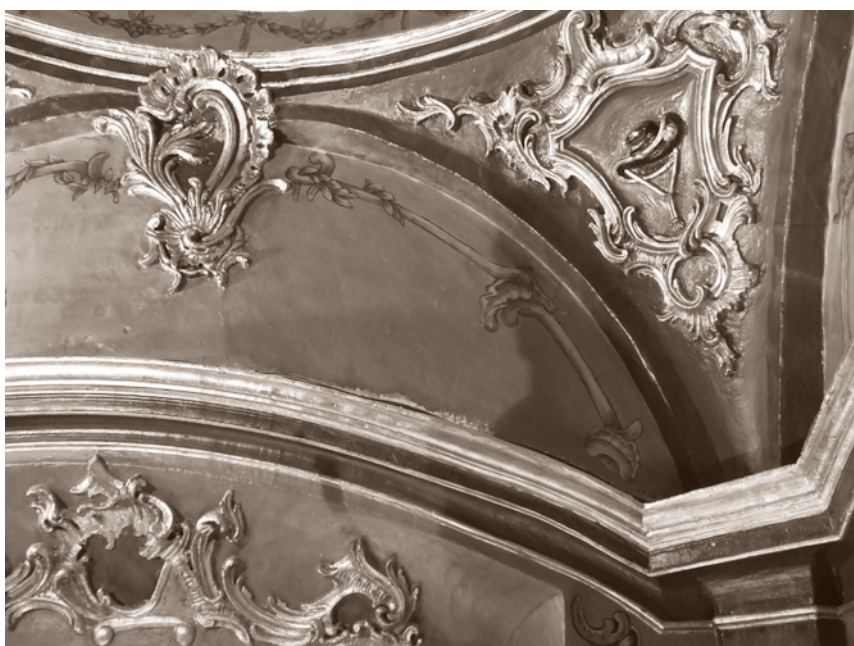
PECHINA Y MOLDURAS DESPUÉS DE LA INTERVENCIÓN
