## IGLESIA PARROQUIAL DE NUESTRA SEÑORA DE LA ASUNCIÓN DE VILLANUEVA DEL SEGURA

### IGLESIA DE LA ASUNCIÓN

### INTERVENCIÓN

OBRA: Restauración interior de la de la Iglesia de Nuestra Señora  
de la Asunción.

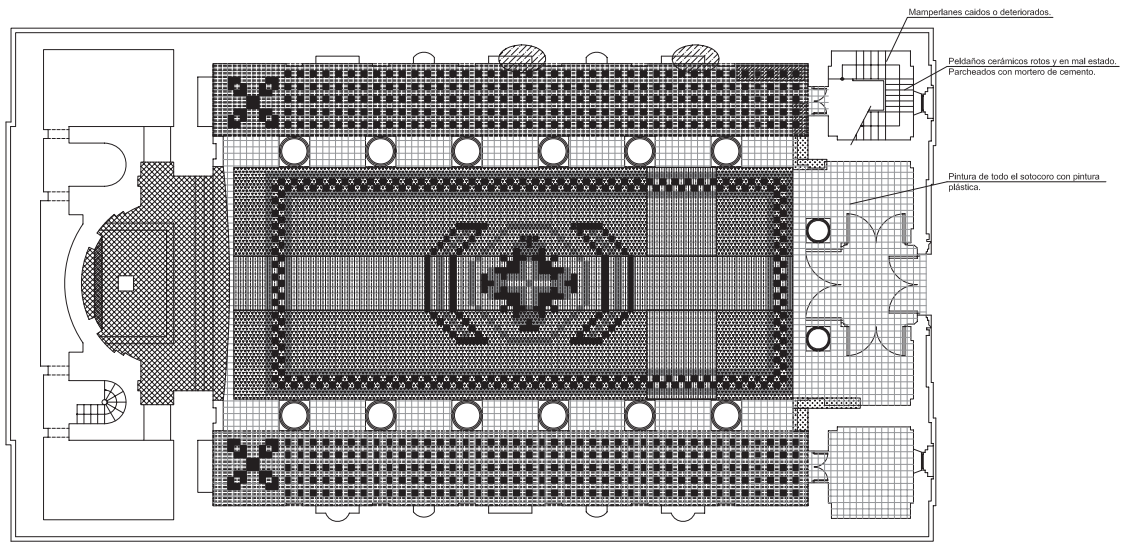
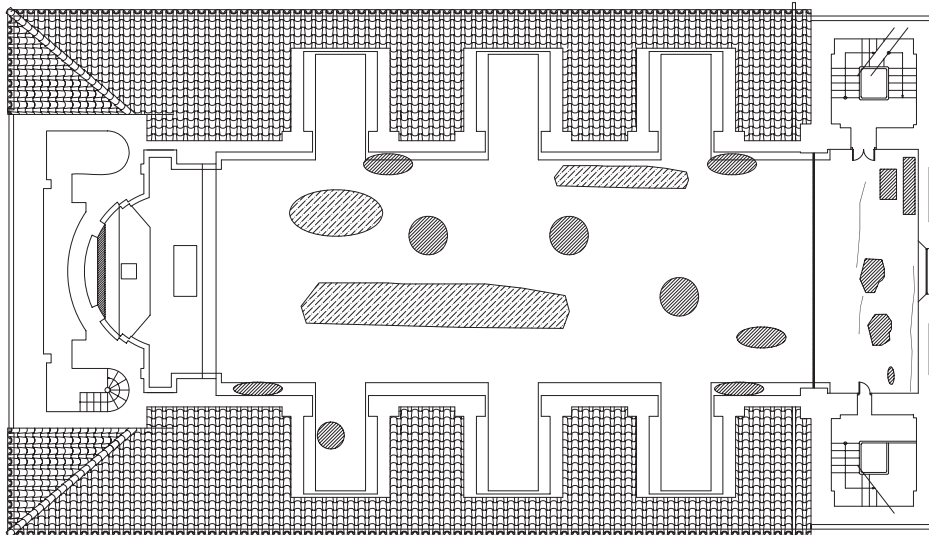
PLANO DEL PROYECTO DE RESTAURACIÓN CORRESPONDIENTE A LAS PATOLOGÍAS DE PLANTA PRINCIPAL Y CORO

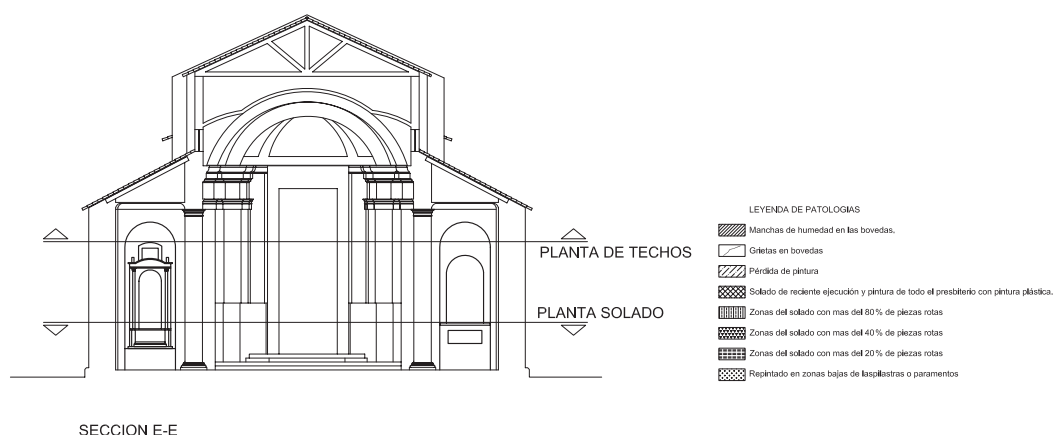
PLANO DEL PROYECTO DE RESTAURACIÓN CORRESPONDIENTE A LAS PATOLOGÍAS DE PLANTA PRINCIPAL Y CORO

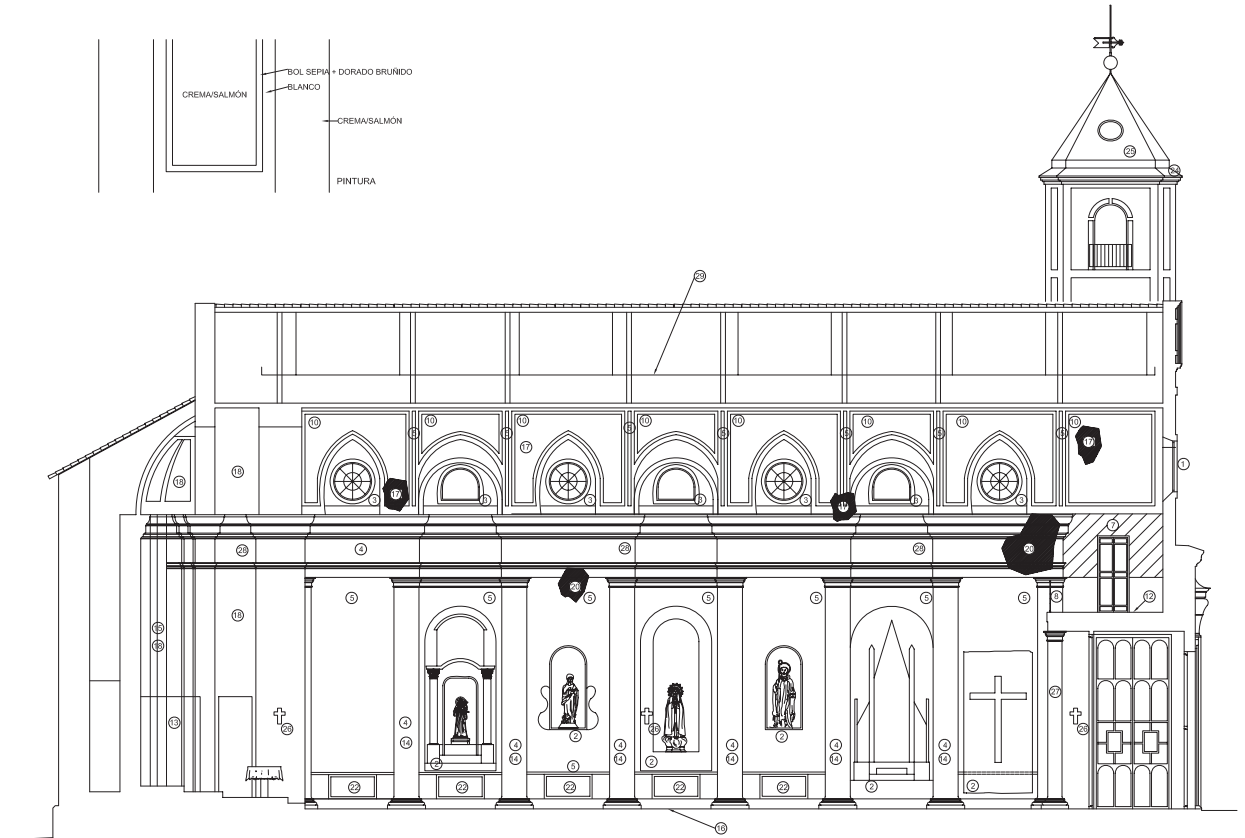
PLANO DEL PROYECTO DE RESTAURACIÓN  
CORRESPONDIENTE A LAS INTERVENCIONES  
DE LA SECCIÓN LONGITUDINAL

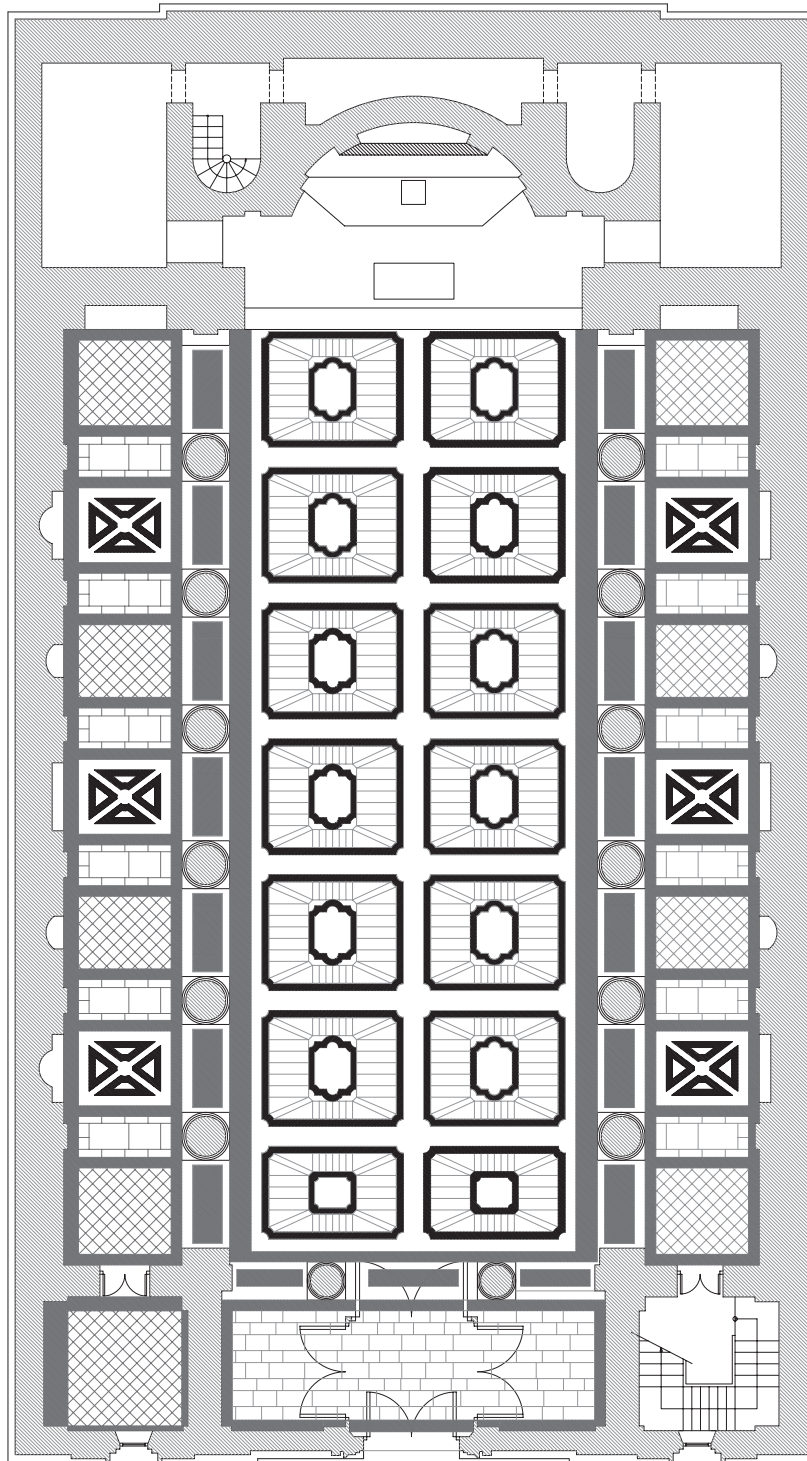
PLANTA GENERAL CON EL NUEVO SOLADO

Por lo que respecta al solado, se retiró el anterior, de baldosa hidráulica de mala calidad y en muy mal estado (se encontraba probablemente peor de lo que es habitual ya que, se trataba de un pavimento en torno a 1930 que, según fuentes verbales, soportó paso de vehículos pesados durante la guerra civil), sustituyéndolo por uno a base de despieces de mármol de distintas calidades y color con espesor constante de cinco centímetros. Ya hemos indicado que durante estos trabajos se realizaron las excavaciones y supervisión arqueológica y, además, se construyeron unas cámaras de ventilación que minimizaran los efectos de la humedad por capilaridad en la base de las pilastras, columnas y muros perimetrales. Estas cámaras se ejecutaron a base de no llevar nunca las soleras hasta la base de los muros o pilastras, sino que se realizó la solera sobre bovedillas perdidas cavitti, dejando un espacio libre en el perímetro, e incluso con rejillas de ventilación hacia el interior de las naves, de forma que se pudiera asegurar una corriente de aire que comunicase toda la cámara con el exterior de la misma. Las fotografías muestran la ejecución de la solera y el posterior solado sobre la misma (incluyendo la introducción en la canaleta de las redes de instalaciones evitando rozas en el edificio).

Ejecutada la cámara de ventilación, se procedió a colocar el solado de mármol con el dibujo definido en los planos y presupuesto del proyecto, siendo de mármol rojo para las cenefas, blanco macael para los fondos y gris para los encintados, umbrales, pasos, entrecalles, etc.

Insistimos en que se trata de un solado con un despiece muy exacto, que obligó a realizar los replanteos tanto en cantera y taller de corte, como en la propia obra en seco, con el fin de asegurar la corrección de la unión entre las piezas y la disminución casi absoluta de las holguras entre ellas. Además de esto, los encintados propuestos han permitido que en todos los casos se trate de piezas enteras o medias, con lo

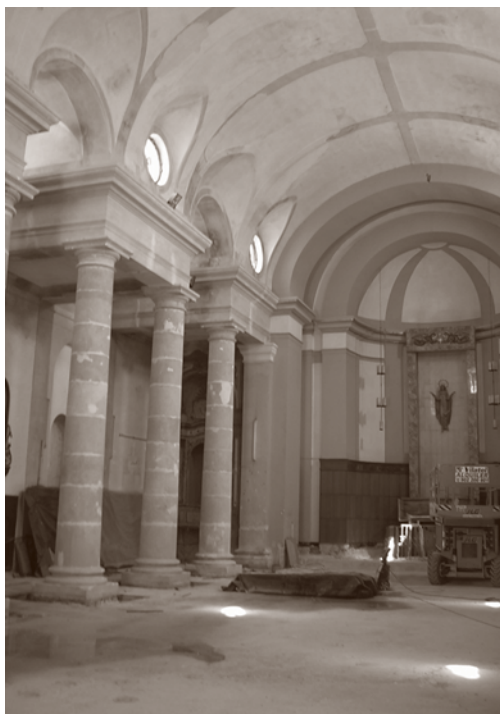
CAPILLA MAYOR. ANTERIOR A LA INTERVENCIÓN

Queremos resaltar la sustancial modificación que se ejecutó en la capilla mayor, cubierta inicialmente por un encintado de mármol enmarcando la imagen de la Virgen, sobre un falso mueble a modo de friso en el zócalo, tras el que apareció la hornacina y las cornisas molduradas y doradas, que se recuperaron durante las obras.
