## ESCUDO DE LOS FUSTER

**Obra:** Escudo con las armas de los Fuster

*Centro de Restauración de la Región de Murcia.*

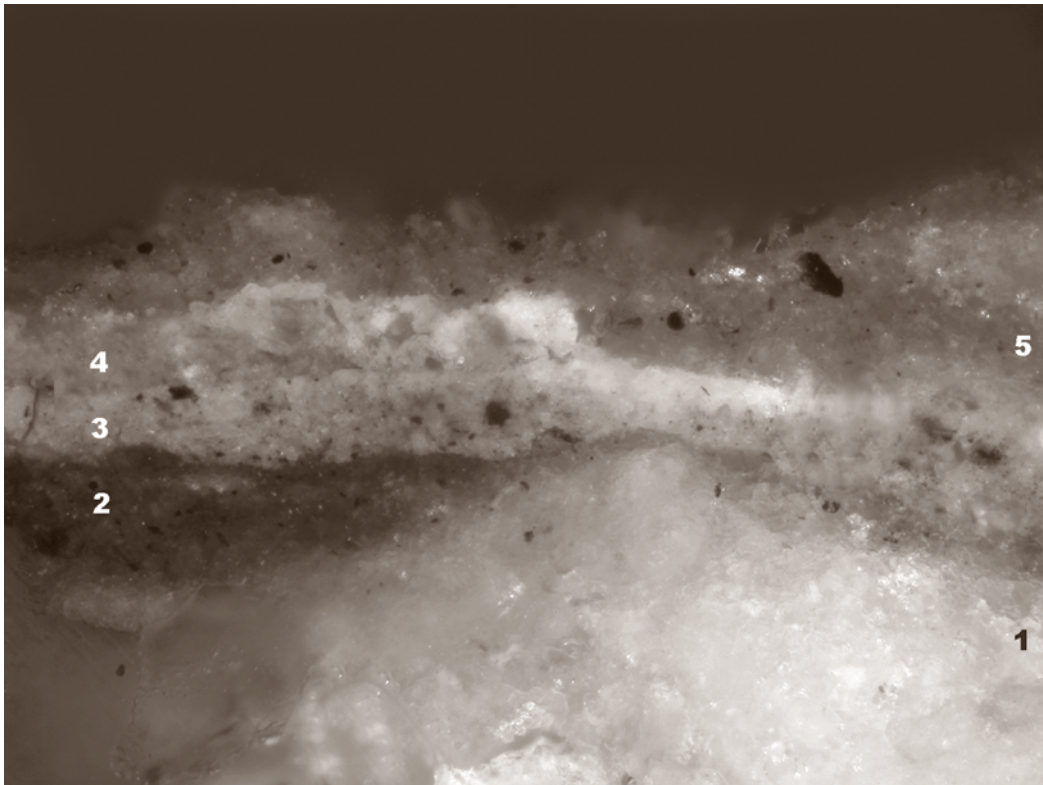
IMAGEN OBTENIDA AL MICROSCOPIO DE LA SECCIÓN TRANSVERSAL

**Muestra:** Imagen obtenida al microscopio óptico de la sección transversal de la micromuestra N° 1 (objeto MPlan 10 X / 0,25). El orden numérico que se indica es el que aparece en la tabla correspondiente. Estimación del estado de conservación del área donde ha sido tomada la micromuestra.

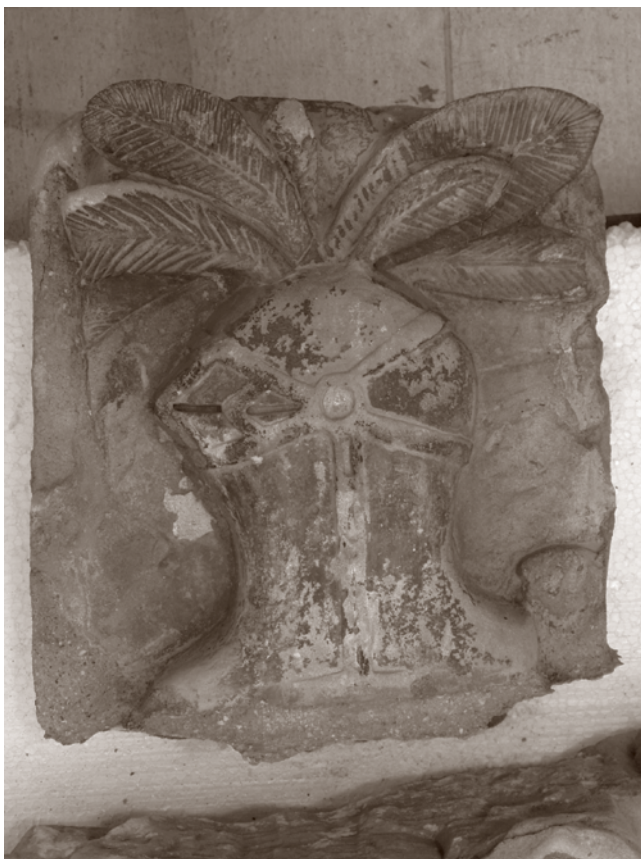
El escudo se presentaba separado el yelmo del campo y, además, en esta parte la esquina inferior izquierda también se había separado. Contaba con restos de policromía y tenía restos de resinas epoxídicas que indicaban, al menos, que la obra había sufrido una intervención.

ANTERIOR A LA INTERVENCIÓN. DETALLE YELMO

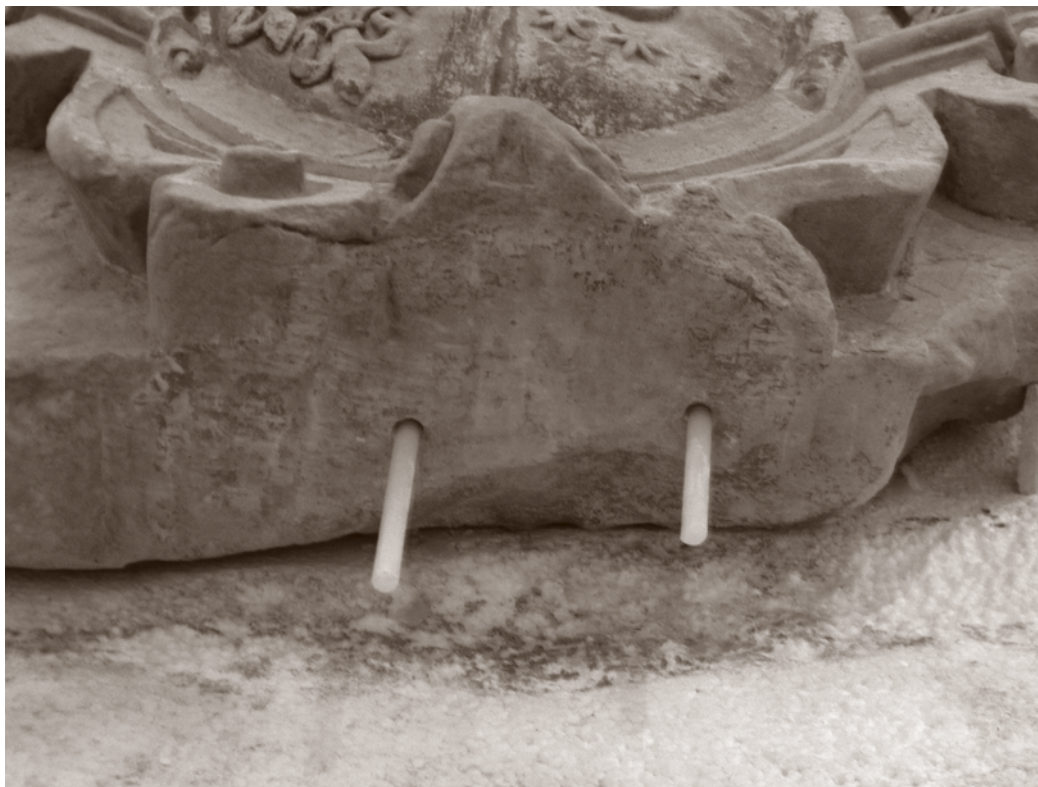
DURANTE LA INTERVENCIÓN. COLOCACIÓN DE ESPIGAS

Para unir el yelmo al resto del escudo ha sido necesario un estudio de las dos piezas para concretar el lugar en que deberían unirse y la zona de separación entre ellas que tendríamos que rellenar.

Se han colocado espigas de fibra de nylon de 12 mm de grosor y se han unido utilizando la resina epoxídica EPO 150 (CTS). Es una resina líquida, transparente de muy baja viscosidad para intervenciones en estructuras dañadas como las de piedra, tiene unas óptimas características de resistencia y estabilidad y admite cargas. Para completar las zonas, se han hecho moldes de barro sobre los que se ha vertido la resina con la carga inerte que le aplicamos para conseguir un aspecto similar a la piedra.
