## LAS PINTURAS ROMANAS DE LA QUINTILLA (LORCA): RESTAURACIÓN Y MONTAJE EXPOSITIVO

**Título:** Pinturas murales de la Villa Romana La Quintilla

**Depositario:** Museo Arqueológico Municipal de Lorca

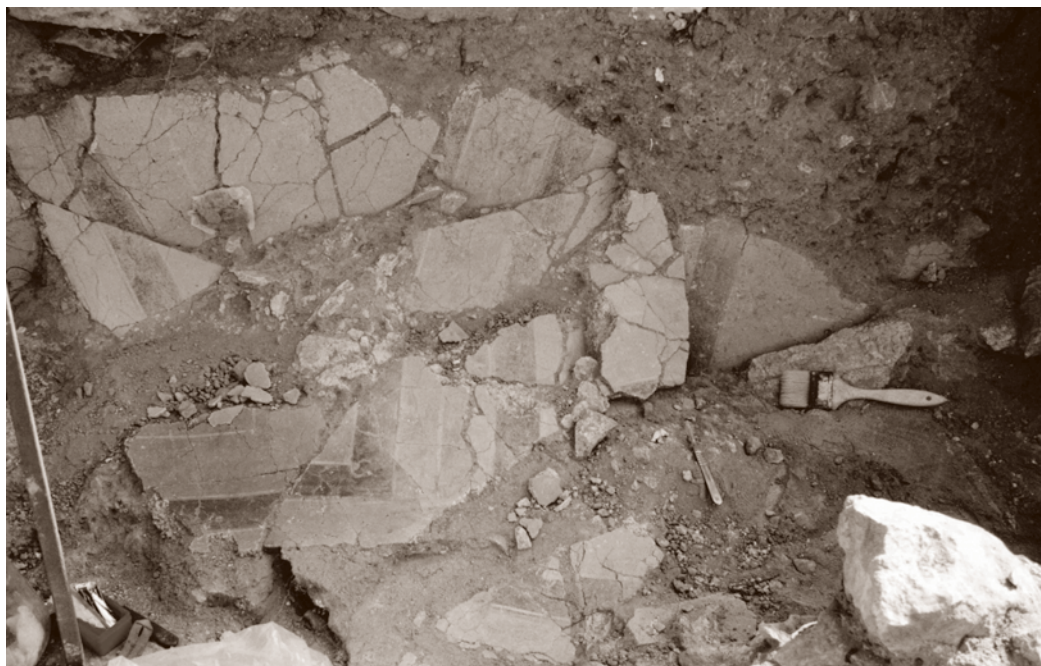
LÁMINA 1. PROCESO DE EXCAVACIÓN, RECOGIDA DE DATOS Y EXTRACCIÓN DE LAS PINTURAS MURALES EN EL YACIMIENTO ROMANO DE "LA QUINTILLA"

Los restos pictóricos que nos ocupan fueron extraídos durante la campaña de 1998<sup>3</sup> y continuaron en la de 1999<sup>4</sup>, tras el levantamiento del derrumbe (Lám. 1). Éste se llevó a cabo, mediante la metodología más adecuada para este tipo de intervención, es decir, se practicó el reticulado de la habitación en espacios de 1 m<sup>2</sup>. Los fragmentos se hallaban altamente fracturados y superpuestos unos sobre otros de forma aleatoria y en cualquier dirección, mezclados con los restos de enlucido, pinturas, molduras y mosaicos parietales pertenecientes a la habitación 7 y los fragmentos de mosaicos pertenecientes a la habitación 35.

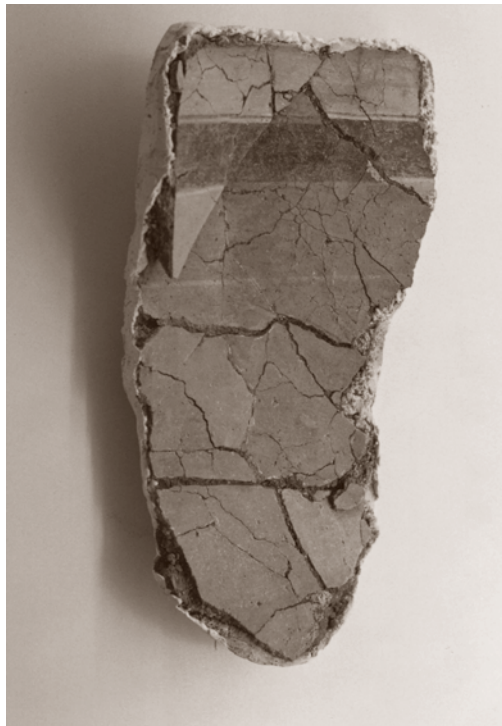
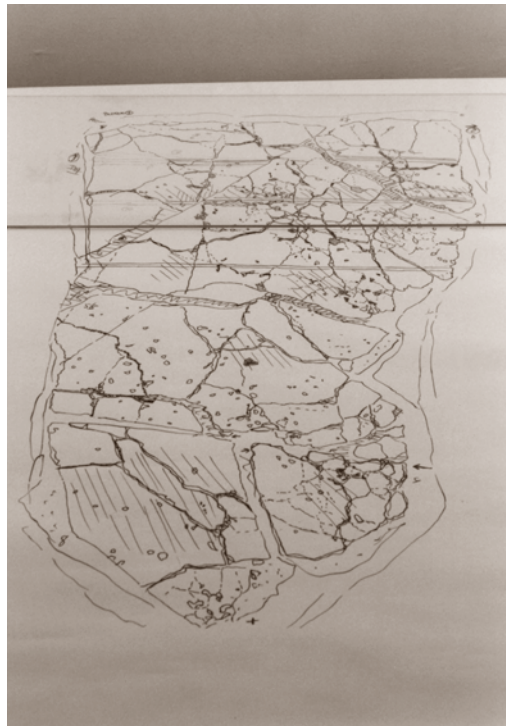
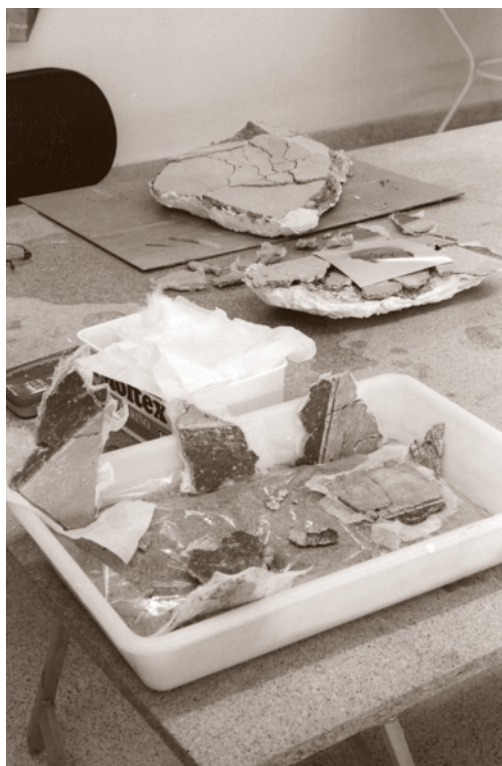
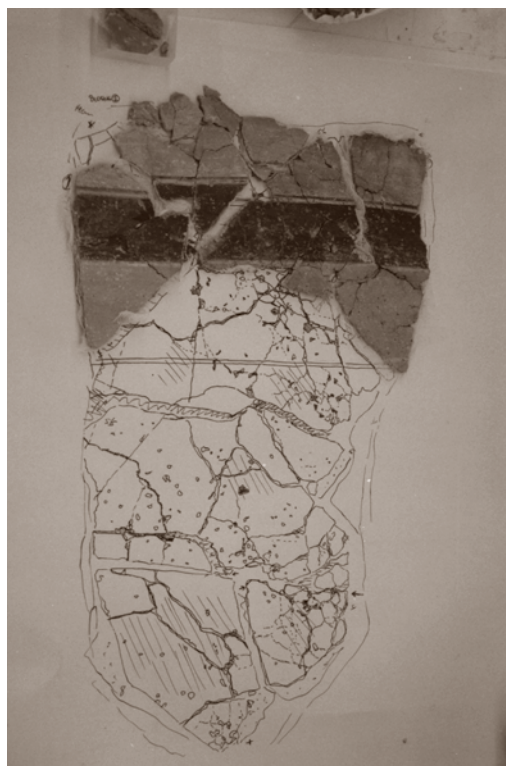
LÁMINA 2. PROCESO DE RESTAURACIÓN DE LAS PINTURAS: DOCUMENTACIÓN GRÁFICA, LIMPIEZA, DESMONTAJE, PEGADO Y CONSOLIDACIÓN

El resultado fue muy irregular, quedando zonas con subida de tono muy diferenciadas y algunos brillos. Se llegó a la conclusión de que había que repasar la limpieza, que no se había apurado quizás lo necesario por mantener el máximo respeto hacia la obra, por lo que se insistió de nuevo del mismo modo. Se retiraron la totalidad de los restos de tierras anaranjadas que se observaban, los restos de resina acrílica, y los demás depósitos superficiales, así como los carbonatos apreciables; los velos más inapreciables se rebajaron sin llegar a la superficie, para evitar un posible descarnamiento superficial de las zonas tratadas (CASADO, 1994: 132). A continuación, se procedió a su fijación y consolidación como ya se ha indicado anteriormente.

Una vez terminado este tratamiento, se procedió al desmontaje del soporte temporal realizado en escayola en la intervención anterior, utilizándose para ello métodos mecánicos manuales (formones, tenazas, espátulas y bisturís). La retirada de estas carcassas que estructuraban la pintura fue relativamente fácil en algunos casos, sin tener que recurrir a proteger las superficies, en otros, sin embargo, como medida de protección, hubo que empapelar la película pictórica debido al estado fragmentario en el que se encontraba<sup>13</sup>. Retirados los soportes temporales de escayola, se limpiaron los bordes de los fragmentos extraídos de cada uno de los bloques. Donde se había realizado la protección temporal de la superficie, se procedió, después de su extracción, a retirar el empapelado y a la limpieza de bordes, pero en los casos en los que, debido al alto grado de fracturación, la retirada de la protección podía implicar un riesgo, los bloques se mantuvieron empapelados hasta su montaje casi definitivo (Lám. 2)

A continuación se procedió al rebaje y consolidación por impregnación del mortero original. Como ya se ha indicado anteriormente, el estado de conservación de los morteros era considerablemente malo, careciendo totalmente de consistencia material, disgregándose ante cualquier manipulación. Debido a ello y con el fin de nivelarlos y aligerar peso para poder realizar adecuadamente el montaje sobre el nuevo soporte inerte, se rebajaron y se consolidaron<sup>14</sup>.

La adhesión de los fragmentos extraídos de cada uno de los bloques intervenidos, se realizó con adhesivo nitrocelulósico en acetona, aplicado por impregnación<sup>15</sup>. En los casos en que se vio la conveniencia de mantener la protección temporal, el adhesivo se aplicó mas diluido con pincel por el reverso, dándole mayor solidez al colocar pequeñas bandas de gasa como complemento<sup>16</sup>. Del mismo modo, y como refuerzo, se aplicó gasa en la totalidad de la superficie de los morteros. Esta medida, aísla el mortero original del soporte estructurante que se le colocaría a continuación para poder realizar el montaje de las planchas.

Las deformaciones de las planchas de pintura mural se corrigieron, en la medida de lo posible, mediante la colocación de pesos de forma progresiva con bolsitas de arena durante el proceso de consolidación de morteros y adhesión de fragmentos.

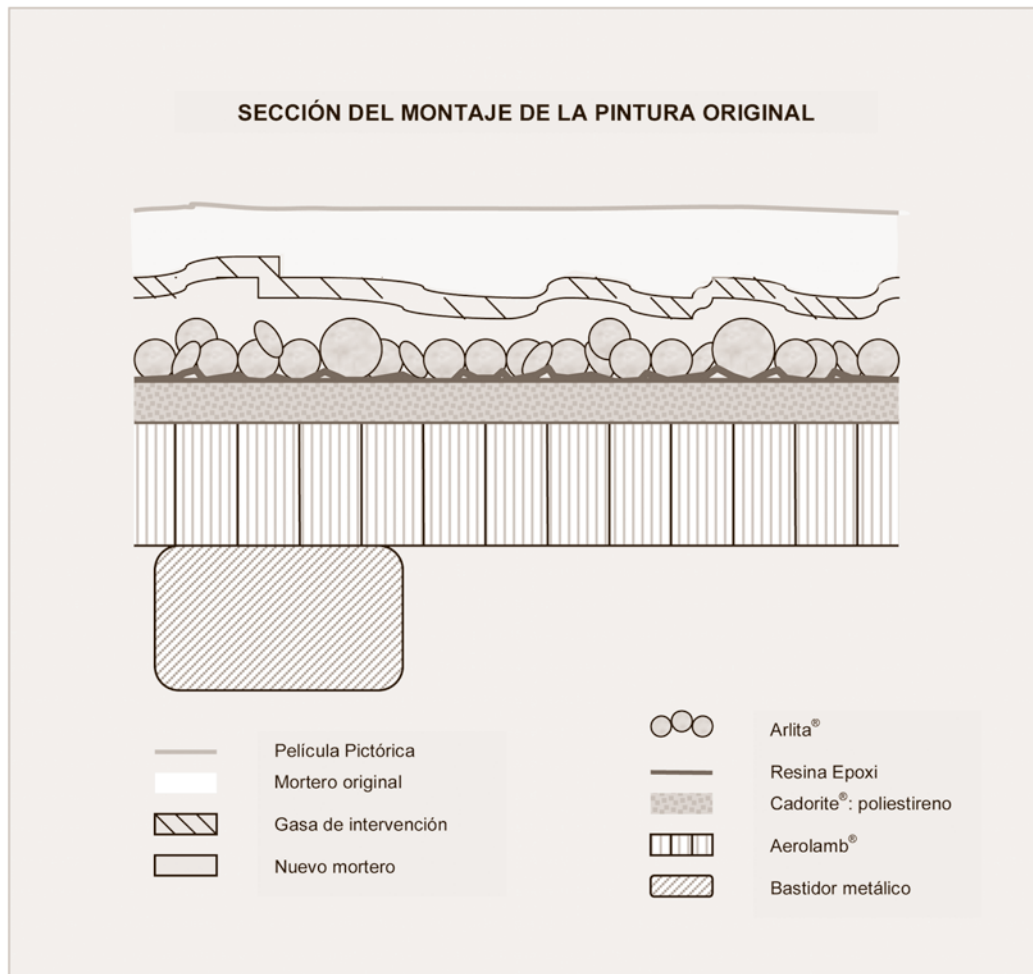
FIGURA 1. SECCIÓN DE LOS ESTRATOS DEL MONTAJE DE LA PINTURA ORIGINAL SOBRE EL SOPORTE

Con las pinturas ya tratadas y preparadas, se comenzó todo el proceso que posibilitaría su exposición en el Museo. El montaje desarrollado permite la máxima reversibilidad del método aunque algunos de los materiales empleados no lo sean. Lo importante es, conseguir elegir y combinar los materiales más adecuados que evite reacciones adversas para con el material original, y poder reversibilizar de la forma menos agresiva lo utilizado en la intervención, en el caso de que sea necesario. El montaje permite además de la importantísima reversibilidad de toda la estructura, una relativa facilidad de manipulación y movilidad de la misma, que puede posibilitar su traslado a otros emplazamientos por motivos justificados sin ningún tipo de riesgos. Por ello, a la hora de realizar una intervención de este tipo es imprescindible recurrir a la utilización de materiales de gran resistencia, pero al mismo tiempo de gran ligereza<sup>17</sup> (Lám. 3).

Como soporte, se eligió Aerolamb<sup>®</sup>, material profusamente utilizado en este tipo de intervenciones<sup>18</sup>. El material original no puede adherirse directamente sobre este soporte inerte, por motivos de reversibilidad y por cuestiones de seguridad; no obstante hay que asegurarse de que la pintura original no se desprenderá de su emplazamiento. Para ello hay que adaptar el nuevo soporte al mortero original, mediante una serie de

estratos que aporten cohesión, agarre y unión, necesarios para asegurar el montaje de las pinturas sin añadir un peso considerable a la estructura. Parte de estos estratos actuarán, como capa de intervención<sup>19</sup>. Se prepararon planchas de poliestireno<sup>20</sup> (Cadorite de 10 mm. de grosor), sobre las que se iban colocando posteriormente los distintos fragmentos de pintura. Este material posibilita la manipulación de los bloques de pintura sin ningún riesgo para su conservación a la hora de fijarlos definitivamente, además de ser el material que, mediante adhesivo<sup>21</sup>, se une directamente al nuevo soporte inerte. Las planchas se prepararon extendiendo sobre una de sus caras o superficies, resina epoxi para adherir arcilla expandida (Arlita)<sup>22</sup>, de esta forma, el estrato formado por este material se convierte en el elemento necesario de agarre y trabazón

del mortero de reposición a las planchas de poliestireno, por su porosidad, su ligereza, su textura y por la rugosa superficie que forman las partículas<sup>23</sup>.

Entre este estrato de Arlita y las placas de pintura mural original, es donde se sitúa la capa de mortero como refuerzo, elemento estructurante y al mismo tiempo como capa de intervención. El mortero de reposición que se utilizó estaba compuesto por mortero comercial PLM-S<sup>24</sup>, mármol molido y árido del mortero original retirado.

Una vez terminada esta estructura en cada una de las placas de pintura mural se procedió a su adhesión al Aerolamb con resina epoxi. Todo el trabajo anterior facilitó la correcta ubicación de cada bloque de pintura.

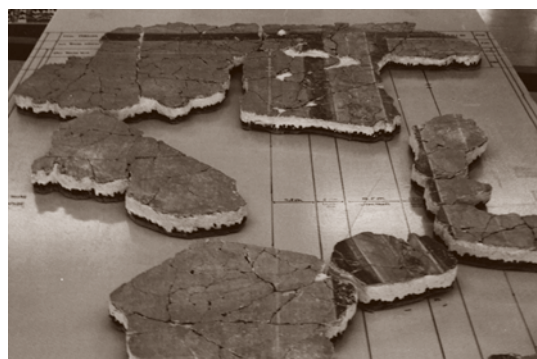
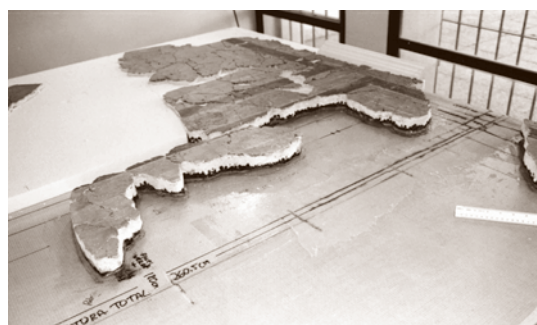
LÁMINA 3. MONTAJE DE LAS PINTURAS SOBRE EL SOPORTE Y RELLENO DE LAS LAGUNAS CON MATERIALES REVERSIBLES

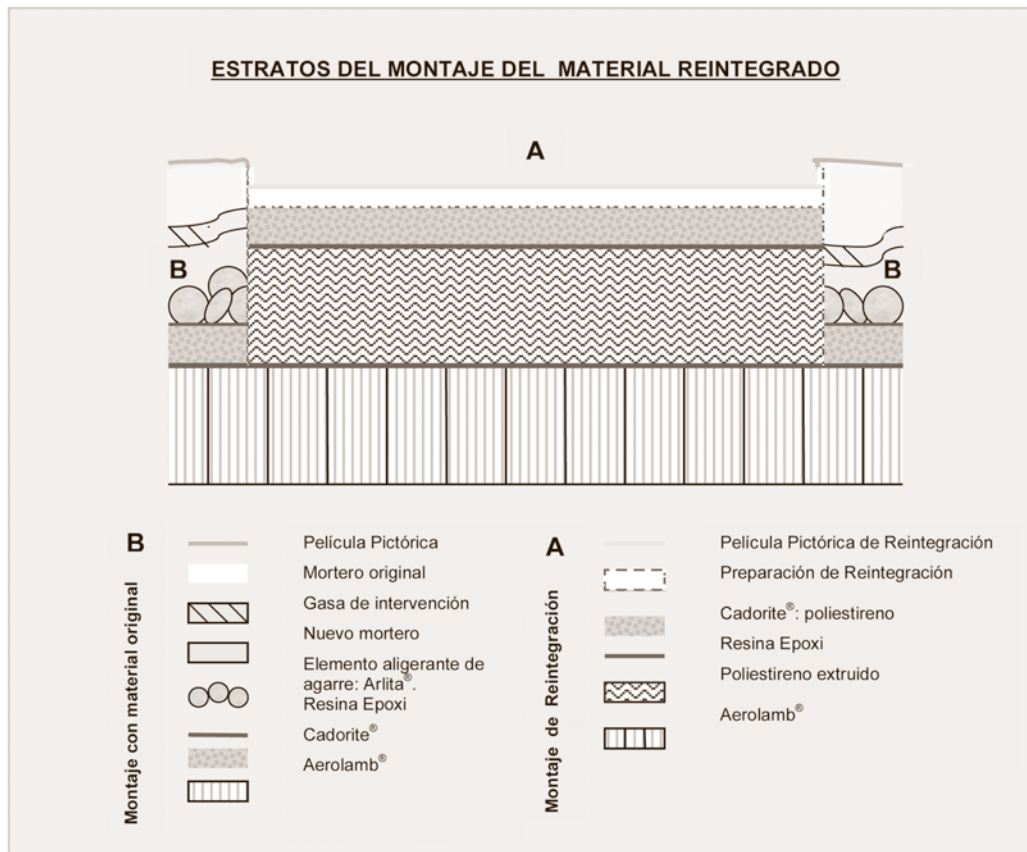
FIGURA 2. SECCIÓN DE LOS ESTRATOS DEL MONTAJE DE LAS LAGUNAS DE REINTEGRACIÓN (A) SOBRE EL SOPORTE Y LA RELACIÓN DE ESTOS ESTRATOS CON MONTAJE DE LA PINTURA ORIGINAL (B)

A continuación se procedió a reintegrar las lagunas materiales, para lo que se usaron una vez más materiales inertes de alta estabilidad, resistencia y fácil reversibilidad, por los motivos anteriormente indicados. En el montaje del material de reintegración no se utilizó ningún tipo de mortero como material de reintegración, ni como estrato de unión entre el soporte inerte y la reintegración estética; en cambio, si se utilizó la superposición de una capa de Cadorite sobre otra de poliestireno extruido (PUGES y MOLINAS, 2000: 993-1001)<sup>25</sup> de alta densidad, unidas ambas al soporte inerte con resina epoxi. Además, se recortaron para adaptarlas a las faltas materiales. Sobre la última capa de Cadorite se aplicó una capa de fino mortero sintético, a base de resina vinílica y polvo de mármol. Esta última capa, es la que recibió la película pictórica de reintegración.

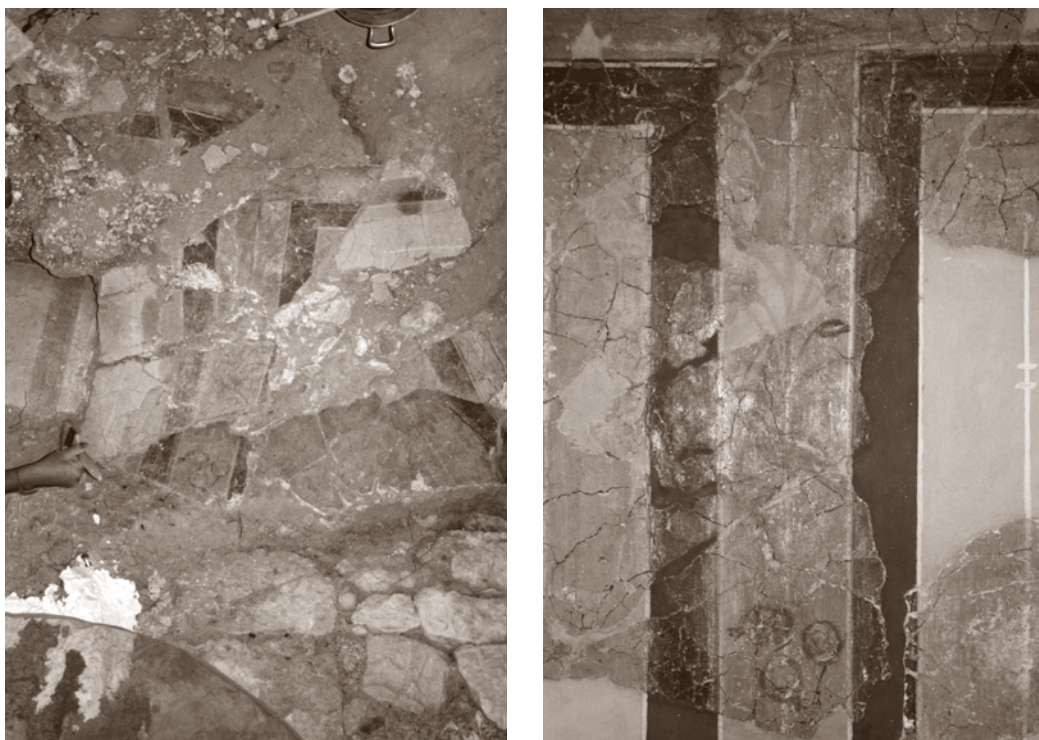
LÁMINA 4. INTERPANEL ANTES Y DESPUÉS DE LOS TRATAMIENTOS DE CONSERVACIÓN Y RESTAURACIÓN

Esta fase de la intervención estuvo en continuo proceso de maduración desde su inicio, ya que era difícil llegar a una solución en la que se pudiera conjugar el máximo respeto por la obra y legibilidad, teniendo en cuenta también el máximo respeto por la integridad estética, histórica y física de las pinturas.

Los añadidos, por respeto hacia la obra y por no considerarlo necesario para su comprensión dentro del conjunto una vez terminado, se han realizado únicamente sobre el nivel de reintegración o relleno de las lagunas materiales y no sobre la pintura original. En primer lugar, la reintegración material se realizó a bajo nivel y con una superficie texturizada levemente, y en segundo lugar, la reintegración estética se realizó sobre esta superficie, a *bajo tono* como laguna plana.

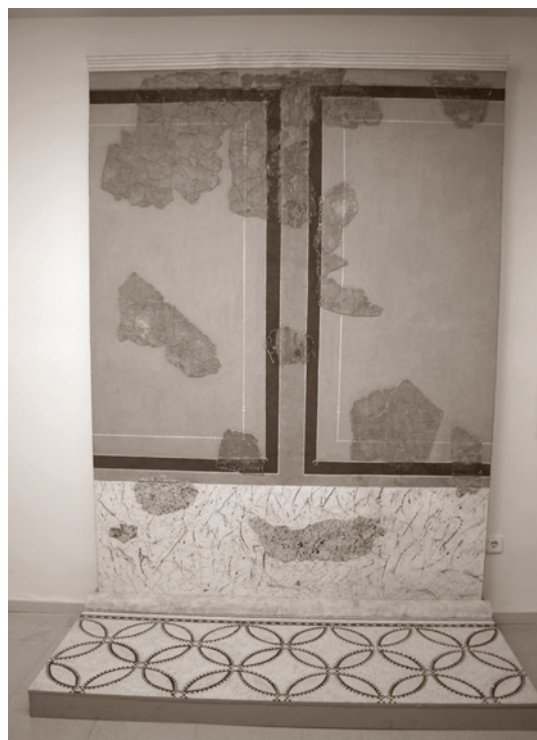
LÁMINA 5. PRESENTACIÓN FINAL DEL PANEL RESTAURADO EN LA SALA DE ROMANO DEL MUSEO ARQUEOLÓGICO MUNICIPAL DE LORCA

Finalmente todo el conjunto se montó sobre un bastidor metálico para facilitar su manipulación y sus posibles traslados, evitando complicaciones debido a los movimientos de cimbreamiento y a las vibraciones que podrían perjudicar el montaje expositivo y el estado de conservación de las pinturas.

Es importante también incidir en el control que debe efectuarse sobre la temperatura y humedad relativa del espacio donde va a ir ubicado el panel, estableciéndose los valores más idóneos para evitar las variaciones de estos dos parámetros e impedir los daños que ello podría ocasionar<sup>26</sup>.
