**ACTUACIÓN SOBRE EL PUENTE DE
HELLÍN, MORATALLA. ESTUDIO
ARQUITECTÓNICO Y ARQUEOLÓGICO**

Resumen: Descripción de los trabajos de estudio arquitectónico y arqueológico realizados en el Puente de Hellín, en Moratalla, con motivo de la destrucción de uno de sus ojos.

Por encargo de la Consejería de Cultura, Educación y Turismo de la Comunidad Autónoma de la Región de Murcia, los arquitectos que suscriben redactaron un proyecto de restauración en el Puente de Hellín, término Municipal de Moratalla, tras el accidente ocurrido el día 2 de abril de 1991 por el cual quedó destruido el ojo menor del citado puente, se llevaría a cabo el estudio arquitectónico y arqueológico del puente, el cual constituye la base del presente trabajo.

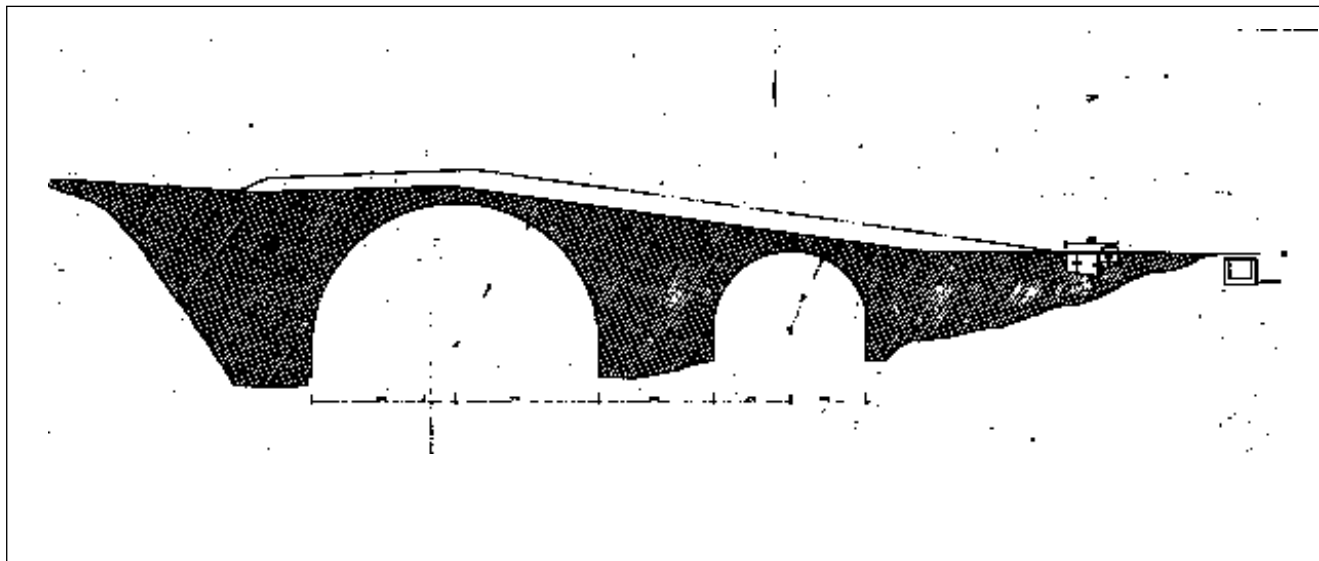
Fig. 4.- Estado actual. Sección longitudinal (ubicación cata arqueológica)

Mediante cata efectuada en el extremo Norte de la calzada se halló un pavimento de cantos rodados, similar al existente en otras partes del puente, a unos 70 cm. de profundidad, mostrando así cómo el perfil original se suplementó para disminuir la pendiente y englobar en su seno un pequeño canal o acequia que riega nuevas zonas de huerta en el margen izquierdo del Alhárabe.

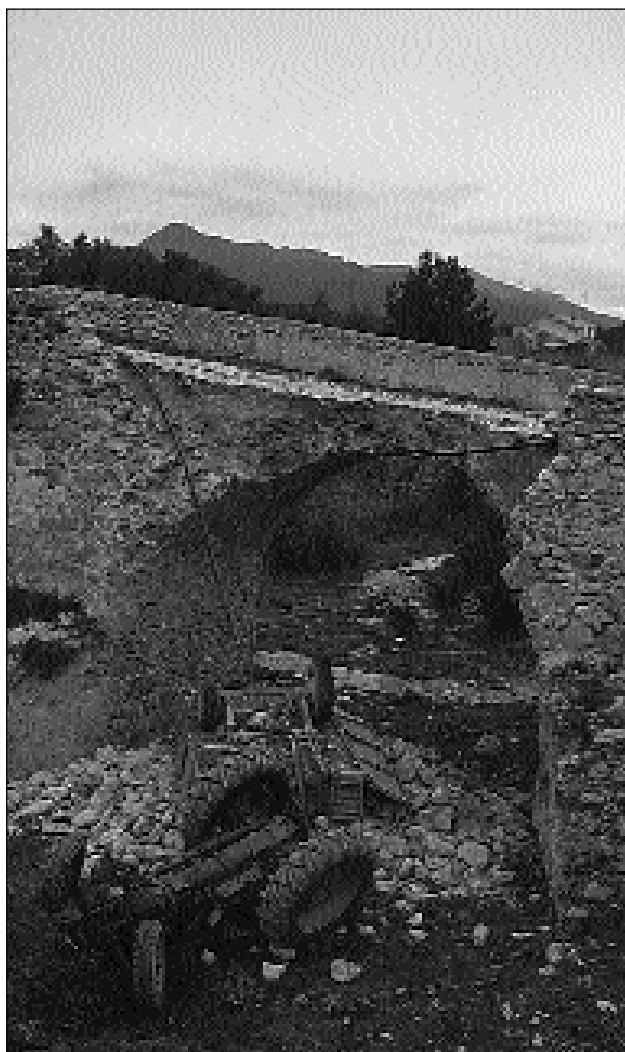
Fig. 5. 3 de abril de 1991: el ojo menor del Puente al día siguiente del accidente

En el accidente ocurrido el día 2 de abril de 1991, un tractor con remolque cargado de piedra procedente de cantera cercana, derribó el pretil y fue arrastrado por el peso del remolque, rompiendo la bóveda menor por su clave y dovelas contiguas, hasta llegar, aproximadamente, a los treinta grados de los arranques del arco. El relleno se perdió al faltar su contención lateral y la bóveda quedó arruinada hasta su mitad.

Una tubería de agua potable cruzaba el puente longitudinalmente, al romperse ocasionó la pérdida de una mayor parte de relleno y calzada.

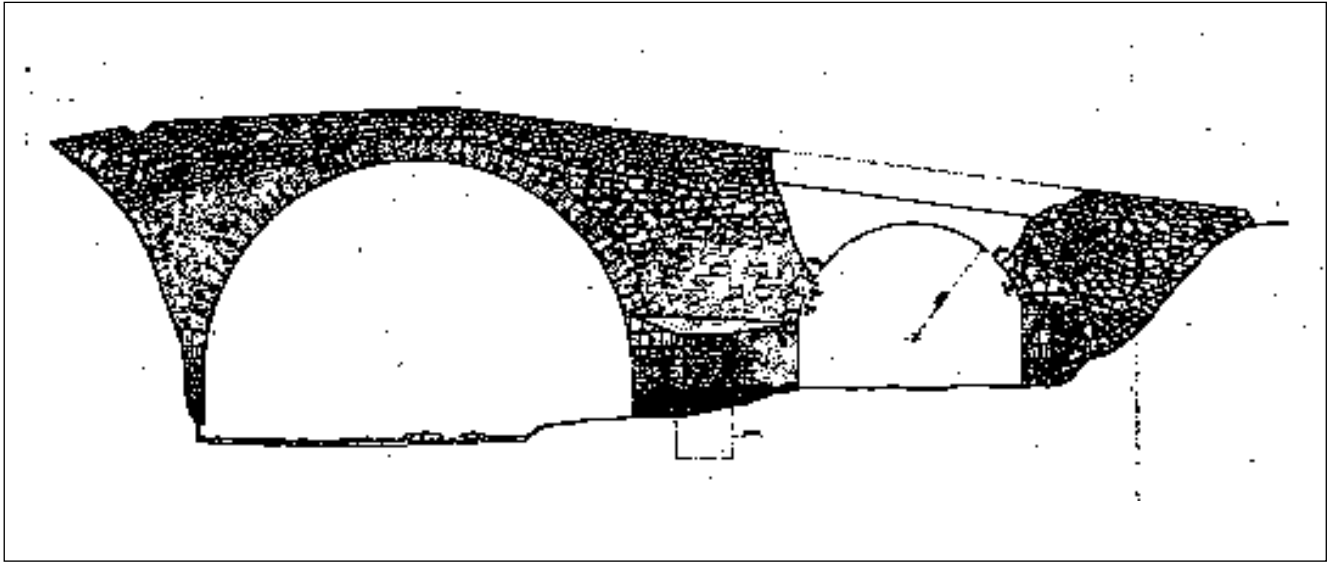
Fig. 6. Estado actual. Alzado este.

El arco derecho (mirando desde aguas arriba) salva una luz de 11 m. y el izquierdo de 6 m., éste presenta en su cara Oeste una reparación de ladrillo.

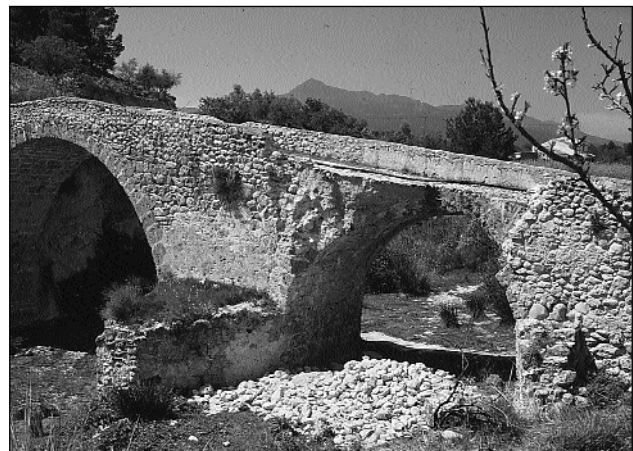
Figs. 7 y 8. Estado del puente tras la ruina.

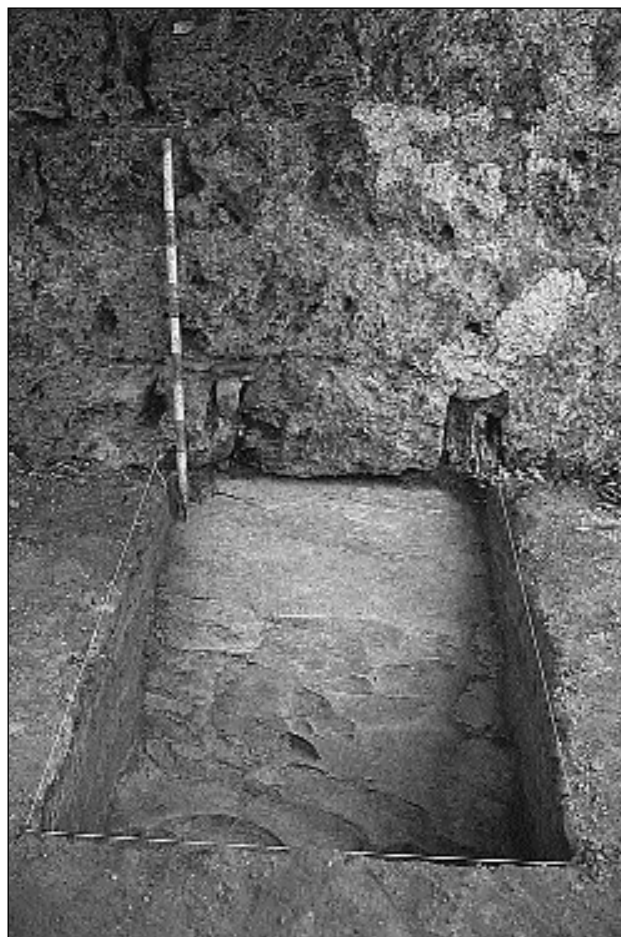
Fig. 10. Sonda n° 1

Está situado adosado a la parte central del intradós Norte del arco menor del puente. Se encuentra orientado de Norte a Sur siguiendo el eje longitudinal del puente.

La excavación en este sondeo permitió detectar la roca natural de base, denominada en estos parajes “piedra laja”, a 8 cm. de profundidad en el extremo Norte y buzando hacia el Sur, a 50 cm. La “piedra laja” son esquistos grises de fácil exfoliación y escasa consistencia.

La estructura arquitectónica del puente ha sido documentada en el perfil Norte del sondeo donde se observa como los sillares de arenisca, muy erosionada, están cogidos con mortero de cal y asientan directamente sobre la roca natural de base.

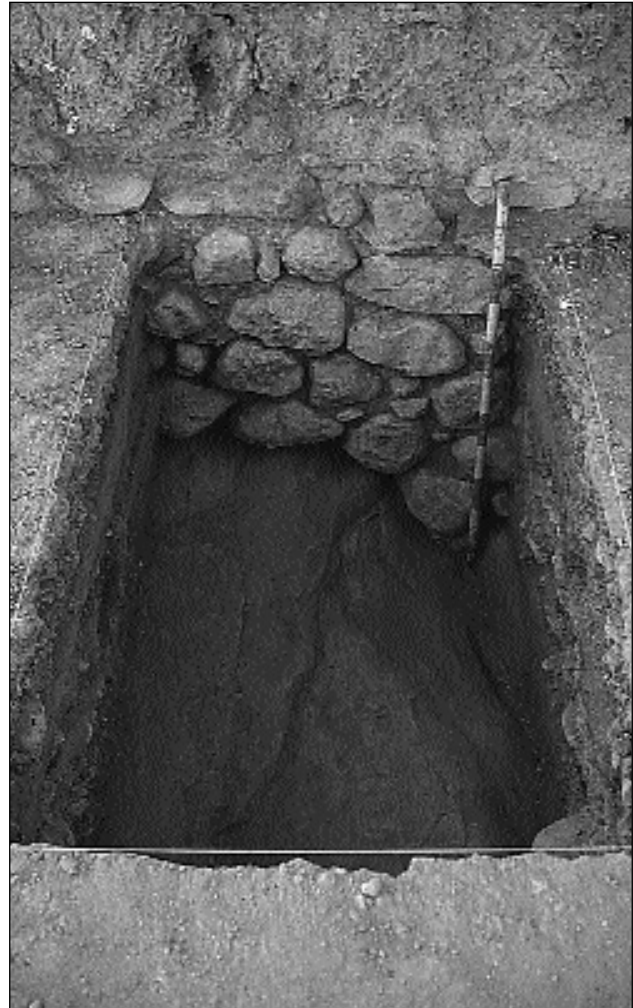
Fig. 11. Sonda n° 2

Los Sedimentos documentados son similares a los del sondeo N.º 1, en cuanto a su composición, origen y deposición. Físicamente están formados por fangos y limos arcillas, arenas de textura fina y gruesa y por grandes paquetes de gravas mezcladas con cantos de río.

La deposición de los distintos lechos, así como los materiales que los componen, indican claramente que nos encontramos con una sedimentación de tipo aluvial sobre los esquistos de base, cuya superficie es irregular y ascendente hacia el Sur.

La estructura arquitectónica puesta la descubierto en este sondeo, corresponde a la zarpa de cimentación del lado Norte del pilar central del puente. La zarpa esta hecha con grandes bloques irregulares careados de piedra caliza de color gris. La zarpa tiene una altura de 66 cm., y se apoya directamente sobre la roca natural de base. La piedra caliza está cogida con mortero de cal y muestran buen estado de

conservación. Sobre la parte superior de la zarpa asientan directamente los sillares de arenisca del pilar.

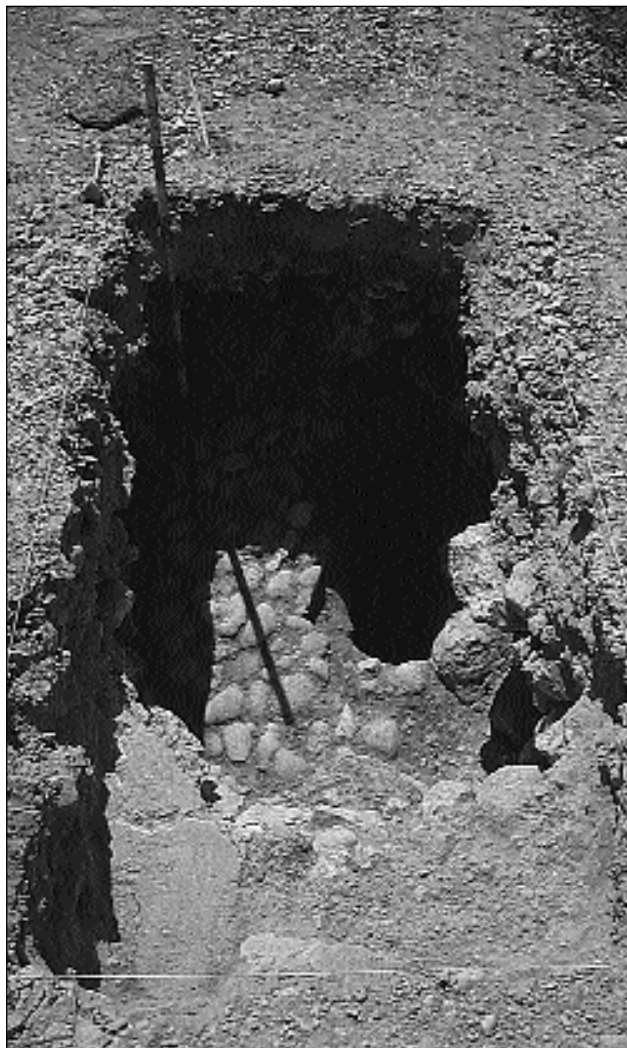
Fig. 12. Sondeo n.º 5

La estratigrafía es de origen antrópico, y se distinguen tres niveles: *nivel I*, arrastre y colmatación; *nivel II*, pavimentación de hormigón y relleno; y *nivel III*, pavimento original de empedrado.

A una profundidad de 90 cm. desde la calzada actual, se encontró el pavimento original de Puente, fabricado con un empedrado de cantos de río de mediano y pequeño tamaño. En consecuencia, y con el fin de evitar su destrucción, se consideró finalizada la excavación del sondeo Sin embargo, en una pequeña zona que carecía de cantos se profundizaron 20 cm. más, documentándose un lecho de barro arcilloso en el que se insertaban los cantos del empedrado.
