ARQUITECTURA Y RESTAURACIÓN

REHABILITACIÓN DEL ALA ESTE DEL EDIFICIO DE LA MILAGROSA, ANTIGUA CASA DE LA MISERICORDIA, PARA LA UNIVERSIDAD POLITÉCNICA DE CARTAGENA

José Manuel Chacón Bulnes. Arquitecto.

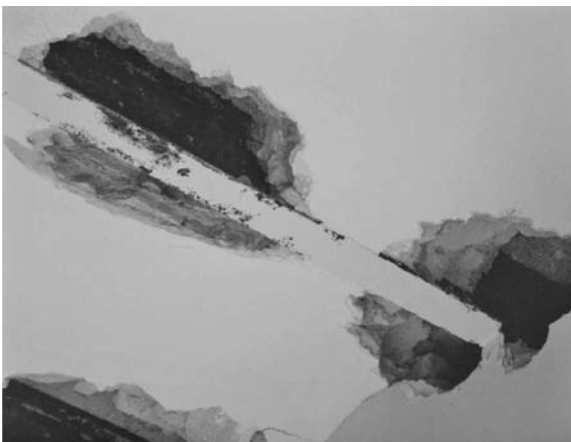
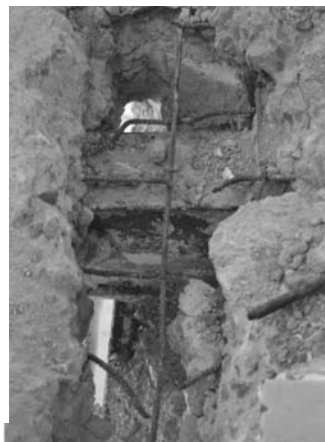
El primer problema apreciado en la construcción, y por orden de importancia, nos lo encontramos en los elementos resistentes de los forjados; las viguetas metálicas, que presentan un estado de corrosión generalizado. Éste se concentra principalmente en las zonas próximas a los muros de carga donde apoyan, siendo éstas las fachadas este y oeste del ala a intervenir. Parece evidente que el daño se esté produciendo por la humedad de filtración a través de las fachadas, las cuales requieren también una intervención que explicaremos más adelante.

Lámina 4. Detalle de algunas de las catas realizadas en vigas y viguetas metálicas para comprobar el estado real de conservación previo a la intervención.

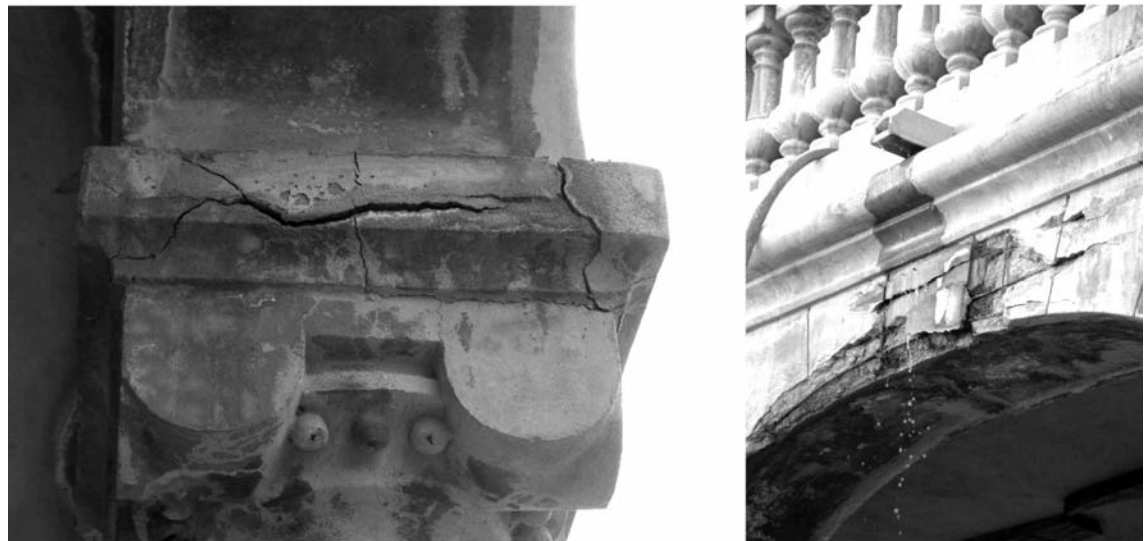
La situación expuesta de este elemento arquitectónico ha provocado los daños derivados de la exposición al agua de lluvia, presentando grietas en fustes y capiteles, por corrosión interna de las armaduras, con el consiguiente aumento de volumen de éstas.

Lámina 6. A la izquierda, detalle del estado de conservación de uno de los capiteles de fachada. A la derecha, detalle de la patología producida por incidencia directa del agua sobre el arco.

La intervención irá dirigida a los elementos dañados por el efecto de la humedad que se traduce en rotura superficial –grietas y fisuras– por la corrosión de las armaduras internas. Una vez limpias las armaduras, se restituirán los volúmenes perdidos con material de las mismas características –piedra artificial–. Finalmente se procederá a pintar la superficie de columnas, arcos y capiteles.

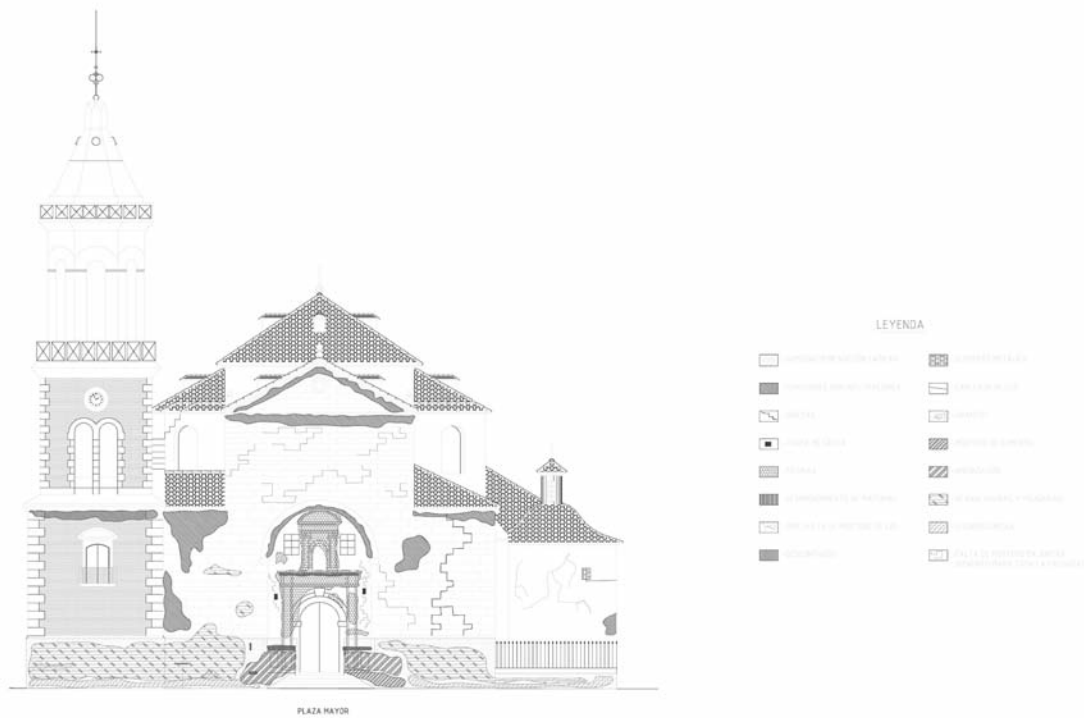
Figura 2. Plano del alzado principal de la iglesia con identificación de las patologías presentes.

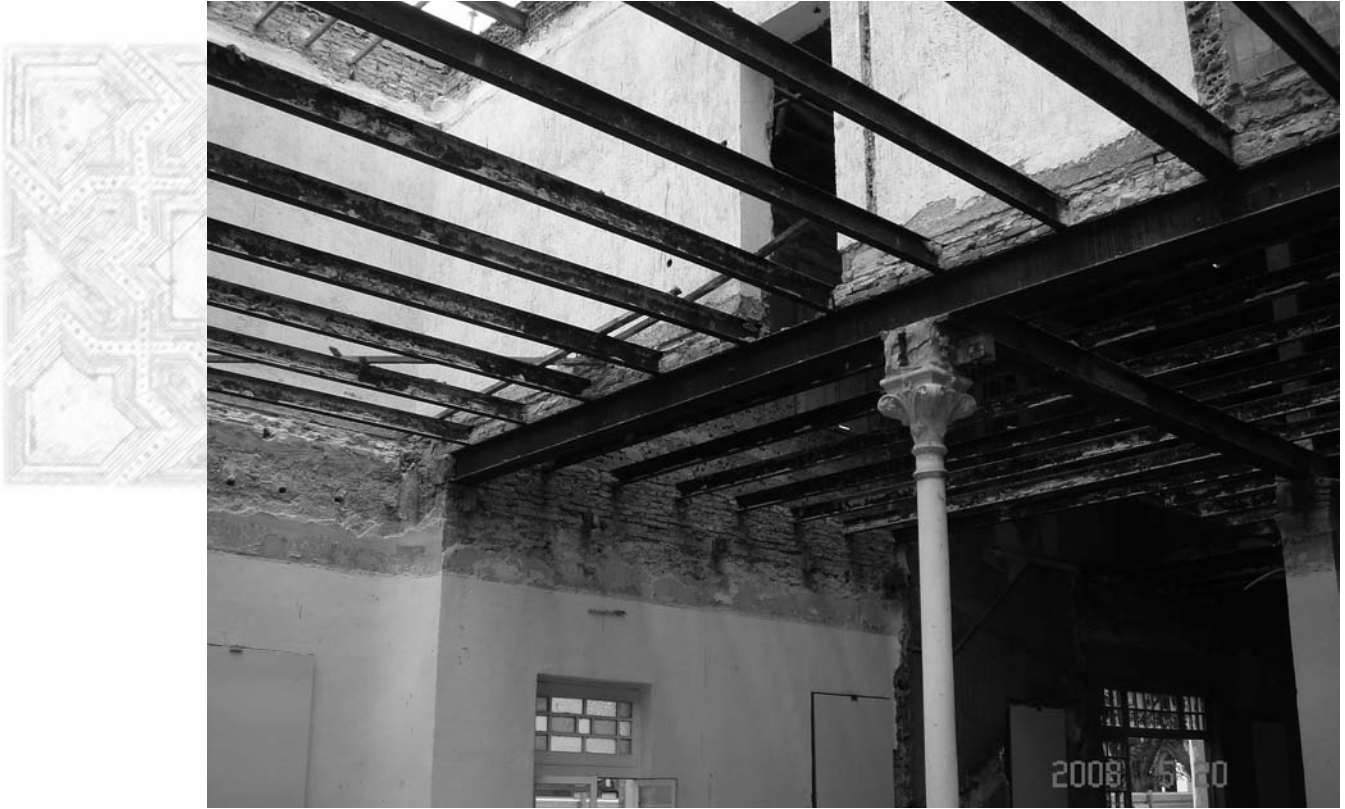
Lámina 2. Detalle del desmontaje de forjado de vigas metálicas en las obras de reforma, acondicionamiento y restauración de la Casa del Niño en Cartagena.

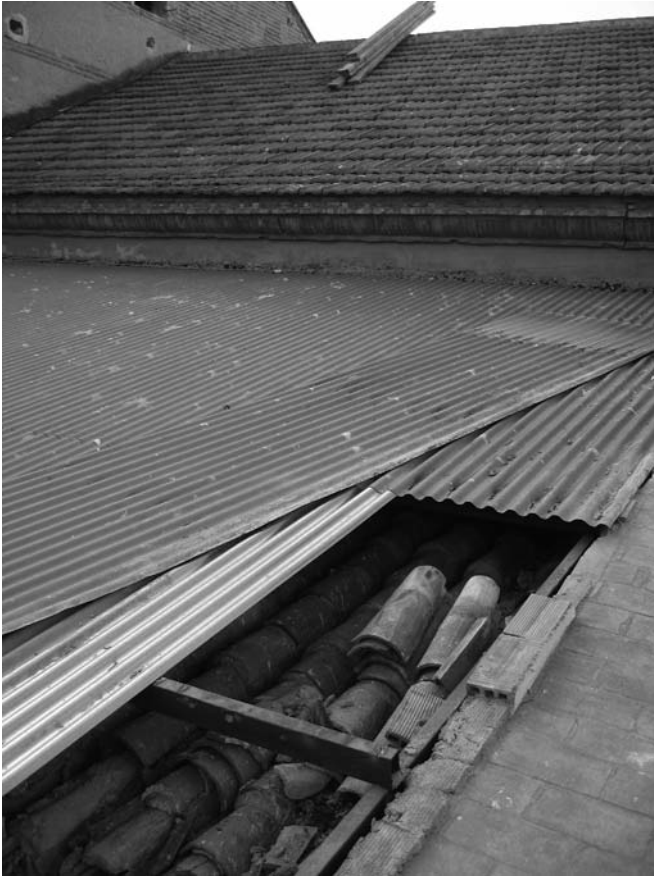
Lámina 2. Detalle de uno de los faldones sobre la nave lateral sur en el que se aprecia una cubierta metálica colocada sobre perfiles también metálicos, apoyado transversalmente a la pendiente. Al retirar esta estructura metálica se observa el trazado anterior del faldón terminado, al igual que la mayoría de los que tenía la iglesia, con teja curva árabe. La misma se ha encontrado en buen estado, por lo que la operación sobre este faldón ha consistido en la retirada y acopio (para posterior utilización) de la totalidad de la teja, comprobación del estado del tablero (que en este caso fue necesario desmontar al encontrarse los tabiquillos absolutamente inestables y deteriorados) y nueva ejecución de estructura de madera en pares paralelos a la pendiente, tablero contrachapado, onduline, teja procedente del desmontaje y aleros de plomo.

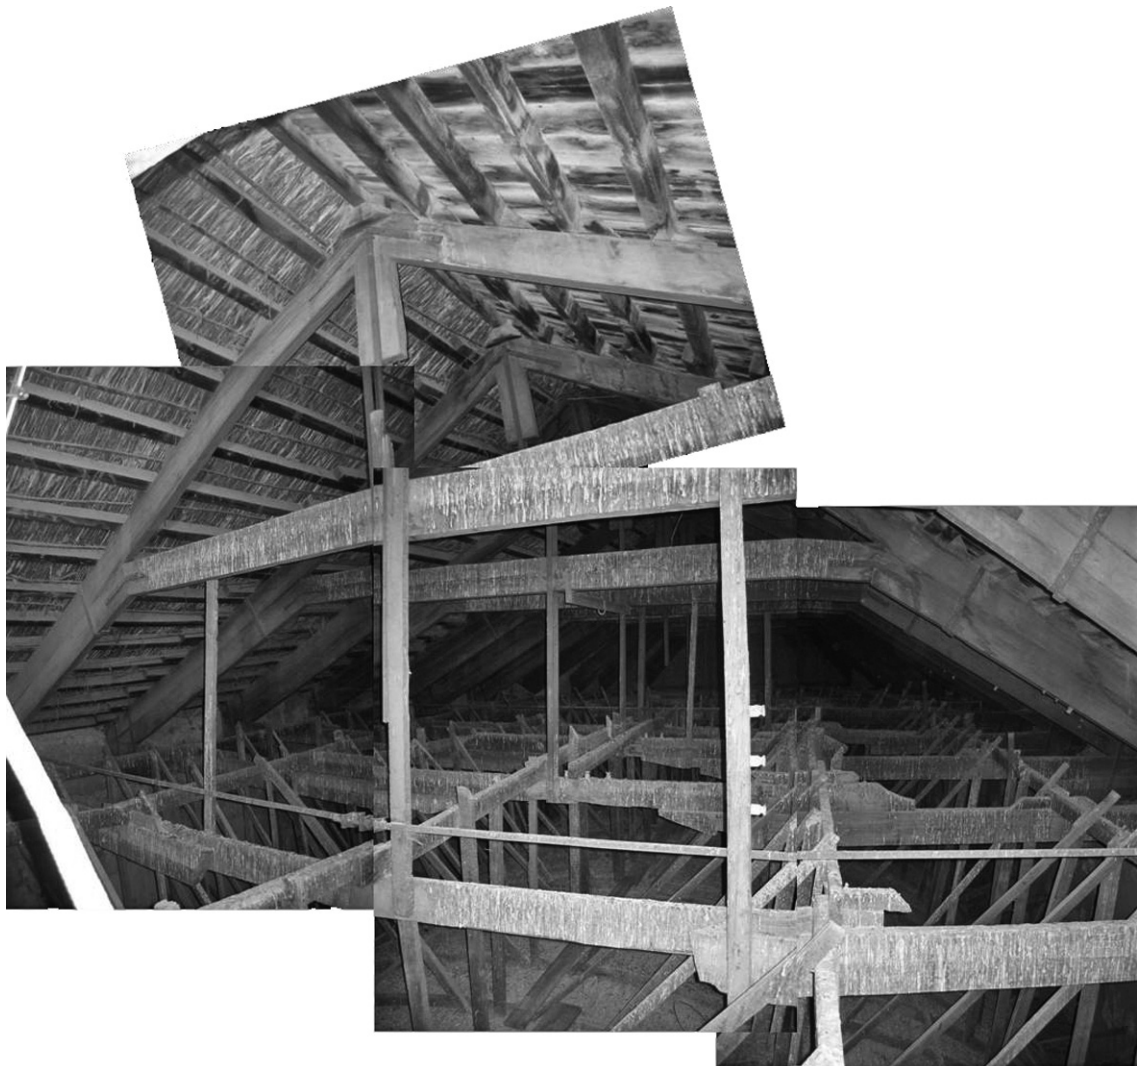
Lámina 4. Estado del espacio bajo la cubierta.

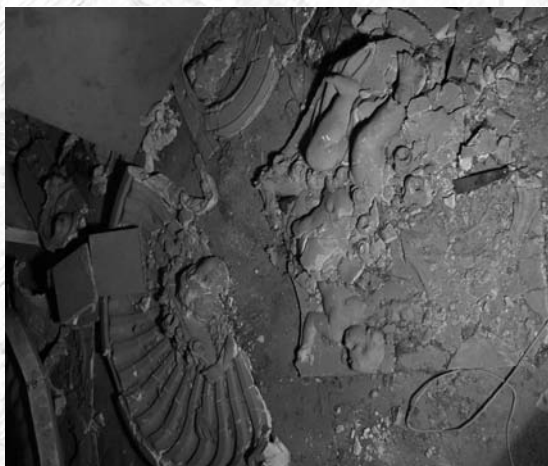
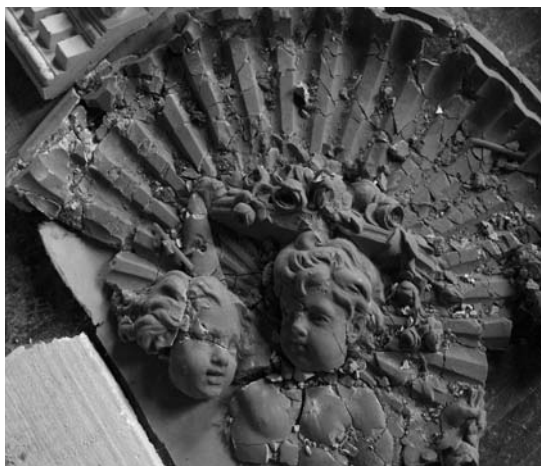
Láminas 16 y 17. Estado inicial de los conjuntos ornamentales del salón comedor.
