## SUPERVISIÓN ARQUEOLÓGICA DEL DERRIBO REALIZADO EN LA CALLE NOGALTE 7, LORCA

ENRIQUE SALVADOR PÉREZ RICHARD\*

**Resumen:** Supervisión del derribo de una vivienda colindante a la iglesia del Carmen de Lorca, con especial atención a la preservación de las 4 hornacinas del lado este de la iglesia.

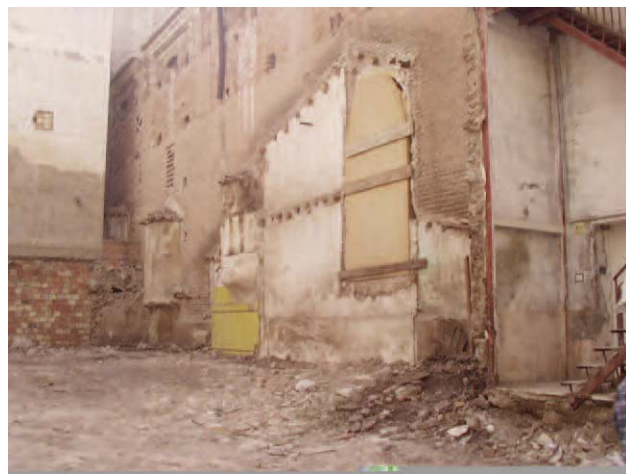
Lámina 1. Vista general de las hornacinas.

Así se pudo comprobar que el muro de cierre este de la iglesia –que posee un zócalo en piedra y un alzado de ladrillo– no sufría ningún daño estructural importante, si bien en varios puntos del mismo se observaba como había sido enyesado y enlucido para ser usado como pared de la vivienda que se adosaba a él.

En cuanto a las hornacinas, se constató la presencia de cuatro de ellas, numerándolas de sur a norte y estudiándolas por separado (Lám. 1), si bien sus características constructivas son muy parecidas:

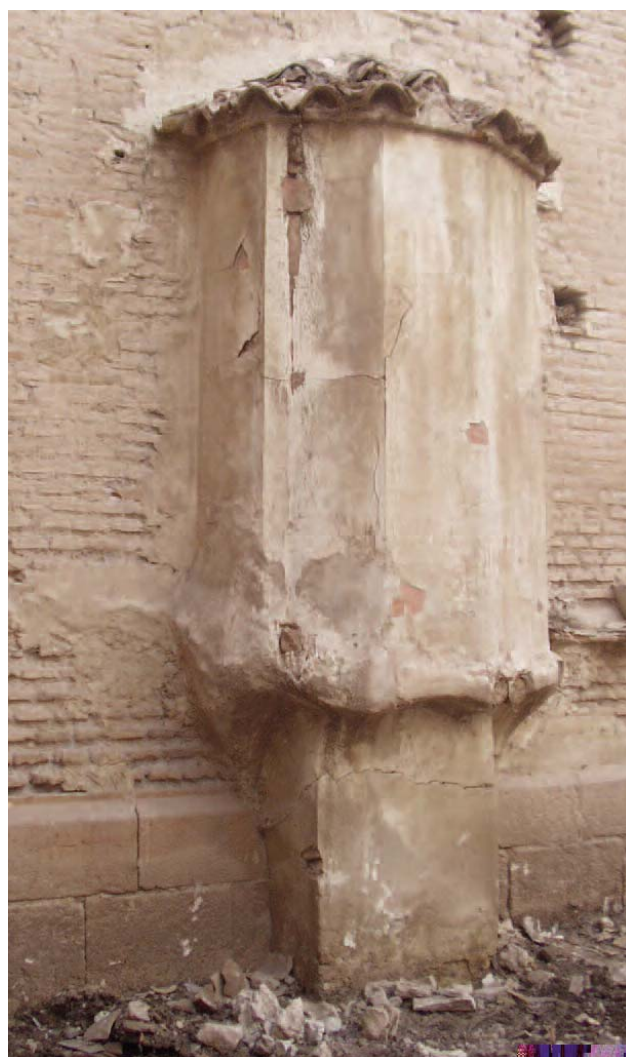
Lámina 2. Hornacina 2.

Es la que ha sido mejor estudiada ya que se encuentra en un buen estado de conservación. Se hallaba en un patio de la vivienda que iba a ser demolida, por lo que no se le había adosado ninguna estructura, hecho que permitió su preservación tal y como hoy la vemos.

Esta hornacina permite marcar la pauta general de construcción que siguen las demás. Consta de tres cuerpos:

**Pie.** Se trata de una estructura rectangular realizada con ladrillo y revestida de yeso.

**Estructura de sustentación.** La base de la hornacina está formada por una parrilla de troncos también enlucida.

**Cuerpo.** La parte principal de la hornacina es una estructura –cuya planta es medio octógono– elaborada con ladrillo y revestida de un enlucido de cal. Este cuerpo se halla rematado por un tejadillo a una sola vertiente hecho a base de tejas de media caña.

La hornacina se halla algo más baja que las demás, arrancando su pie a la misma altura que el inicio del zócalo de piedra del muro de cierre de la iglesia.

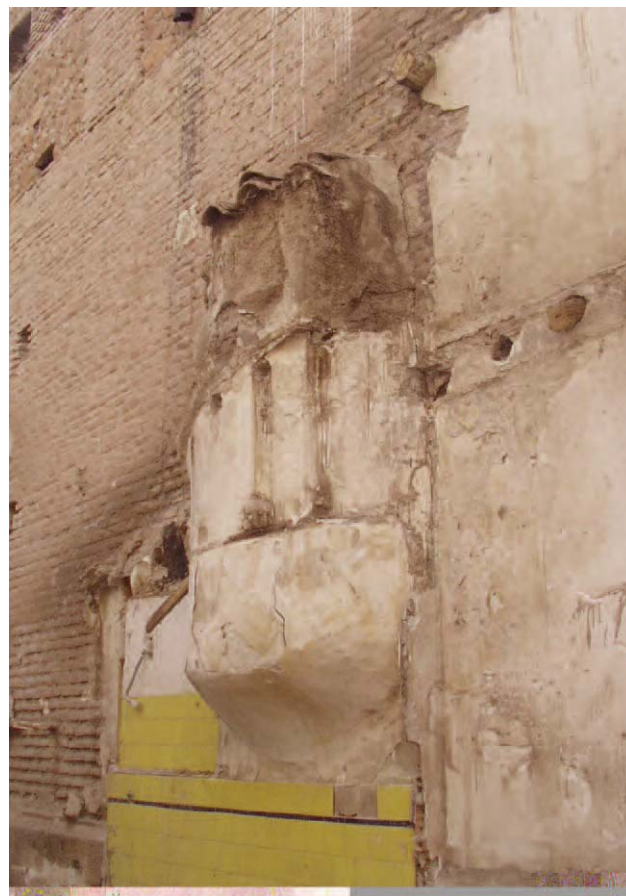
Lámina 3. Hornacina 3.

Se hallaba situada en el interior del cuarto de baño de la vivienda que iba a ser derribada. Por esta razón se halla enlucida con yeso hasta la mitad de la misma, conservando aún las marcas de los troncos que sustentaban la techumbre de la casa que fueron empotrados en la estructura. La parte superior de esta hornacina está más

deteriorada, ya que presenta signos de haber sido reparada en varias ocasiones. Asimismo, no presenta pie, posiblemente porque se le quitó para adaptarla al cuarto de baño de la casa. Se halla algo más alta que la hornacina anterior, más o menos a la misma altura que la hornacina 1.
