SUPERVISIÓN ARQUEOLÓGICA DEL PROYECTO PARA LA REESTRUCTURACIÓN DEL EDIFICIO SEDE DEL COLEGIO DE ABOGADOS EN CALLE SELGAS Y PLAZA DEL CAÑO, LORCA (MURCIA)

MARÍA CHAVET LOZOYA
ANA PUJANTE MARTÍNEZ*

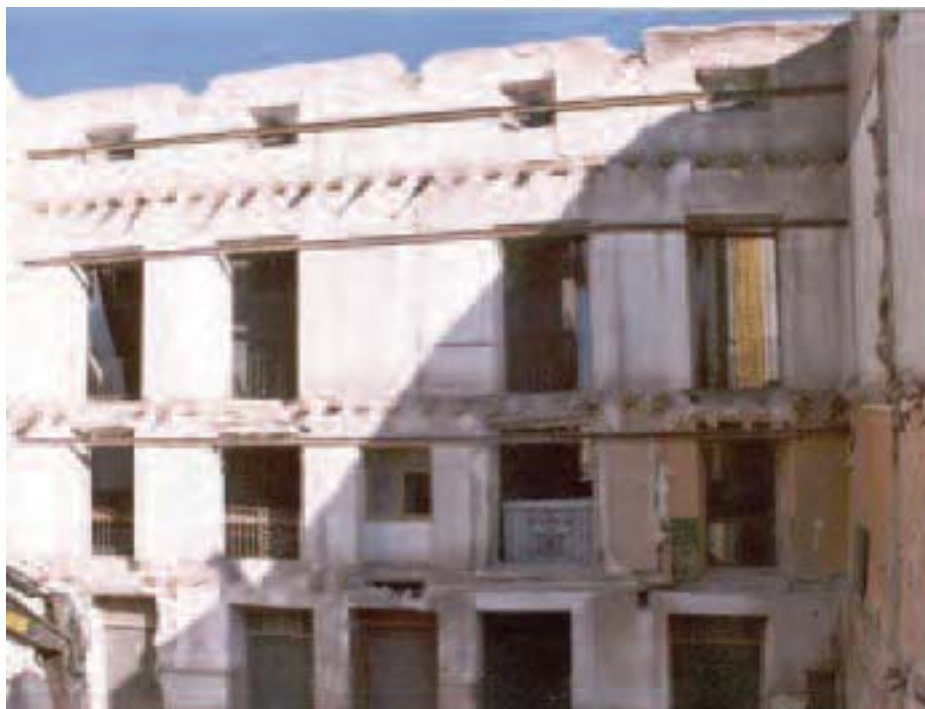
La finca nº 17 conserva sobre todo en sus fachadas y a pesar de las transformaciones que ha sufrido recientemente las características de la arquitectura tradicional desarrollada en Lorca en la segunda mitad del siglo XVIII. La vivienda se estructura en altura en cuatro plantas, constituyendo la superior la típica cámara de aireación, de menor altura. En la fachada abierta a la calle Selgas se observan diversos vanos distribuidos en cada una de las plantas (Lám. 1).

La primera planta es la más transformada, debido a la instalación de bajos comerciales en el inmueble. En ella se documentan cinco puertas que cambiaron la morfología de los vanos originales, por otros de mayor tamaño abiertos hacia el exterior, debiendo configurar accesos o expositores.

Lámina 1. Vanos de la fachada calle Selgas, vista interior.

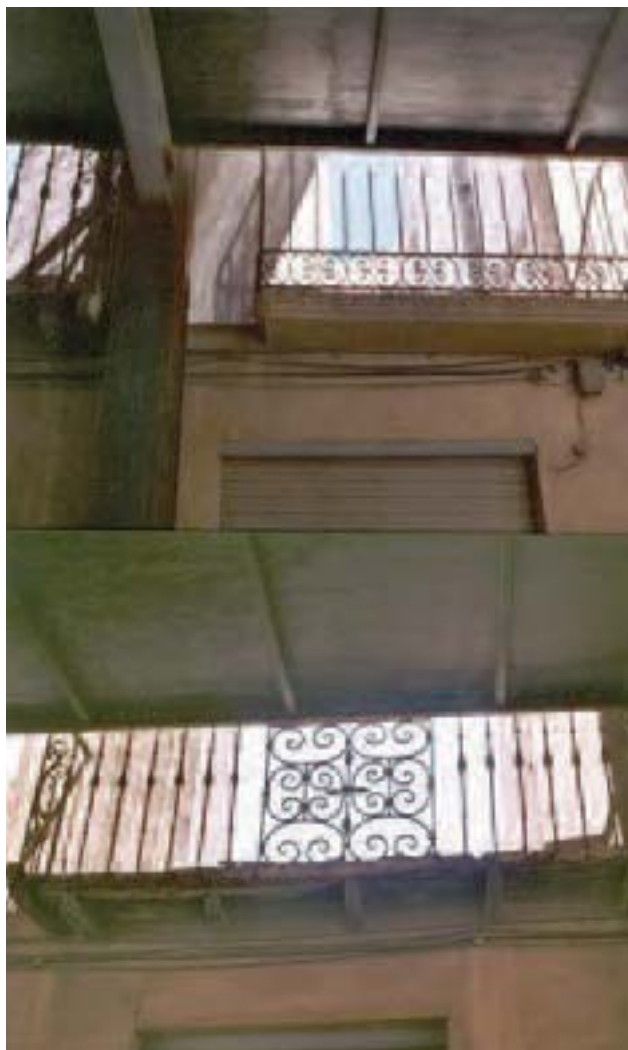
Las dos plantas siguientes, conservan cada una, cuatro balcones con los barandales de forja original, desta-

cando en el primer piso una ventana central; siendo el acabado de las paredes sobrio a, base de revoco liso, de cal (Lám. 2).

Lámina 2. Planta superior, vista interior.
