### 3. Fichas de inventario

### 3.2. Fichas de pozos

### 3.3. Fichas de construcciones

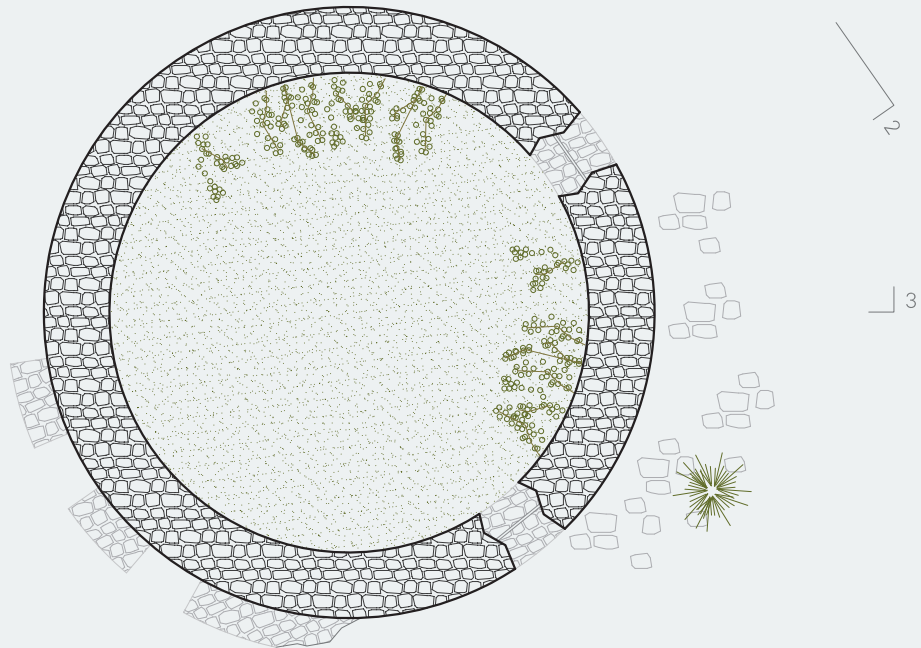
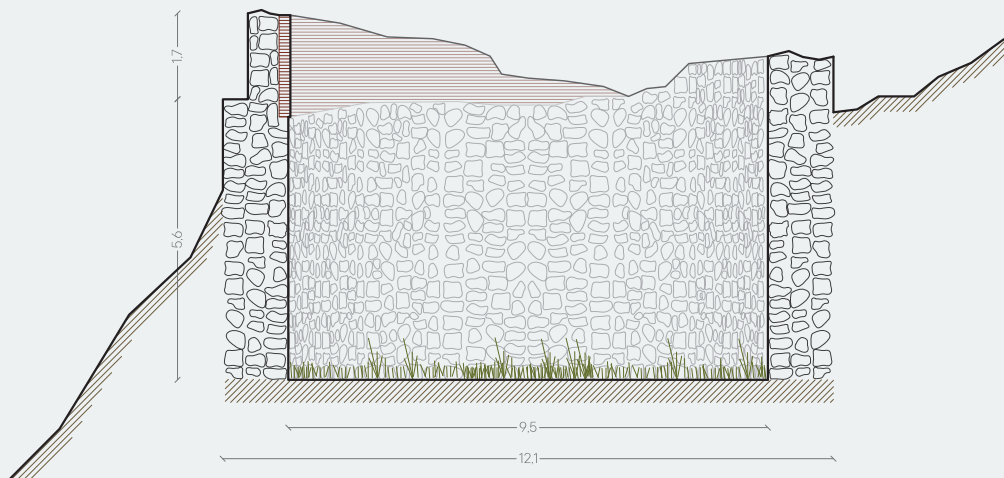
Malo. Los muros de la nevera se encuentran derrumbados parcialmente rellenando la base de restos de piedras y vegetación. El tambor presenta zonas en buen estado y otras muy degradadas.

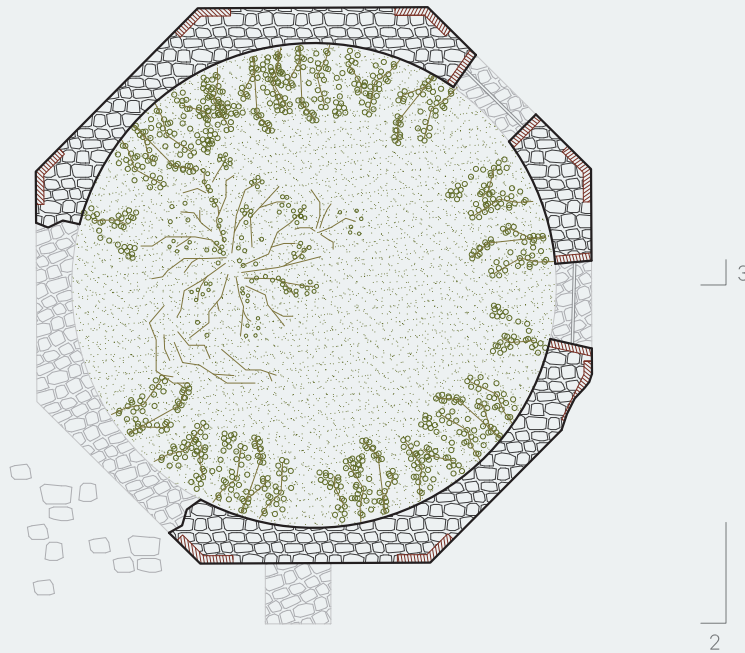
1. PLANTA SECCIONADA

El ladrillo presenta arenización y erosión generalizada así como disgregación de la mampostería y erosión del mortero, especialmente en las partes que sobresalen de la cota del suelo. Hay grietas en los muros que forman el tambor y se han producido desprendimientos de mampostería. Toda la nevera y el tambor se encuentran invadidos de vegetación. Algunos anclajes de la barandilla metálica están sueltos y esta oxidada.

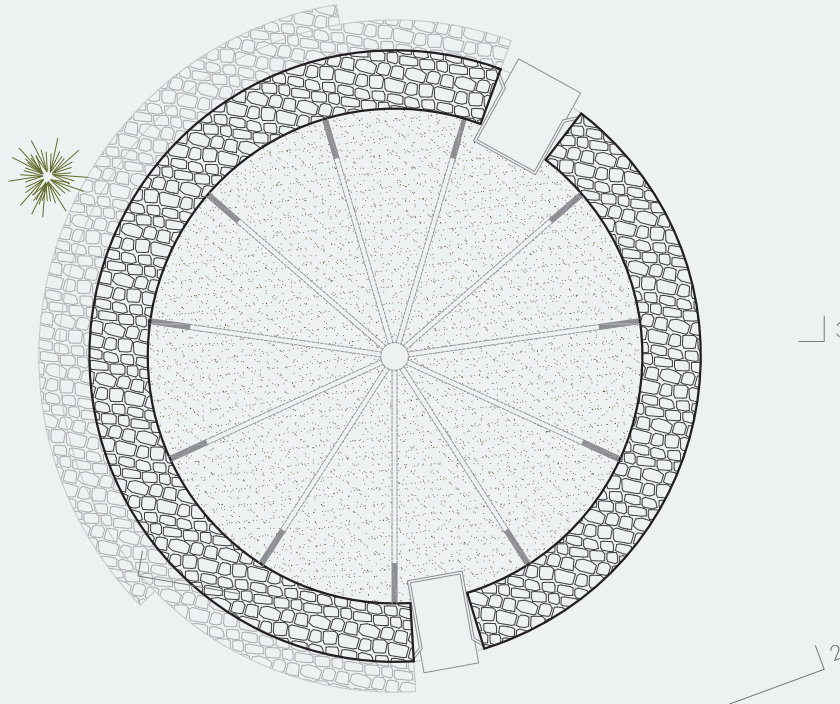
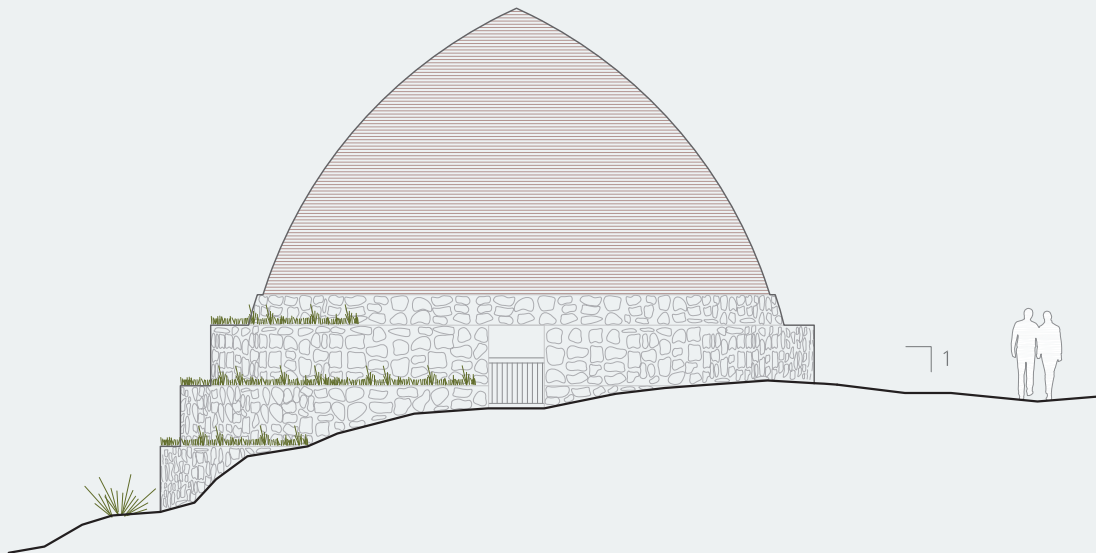
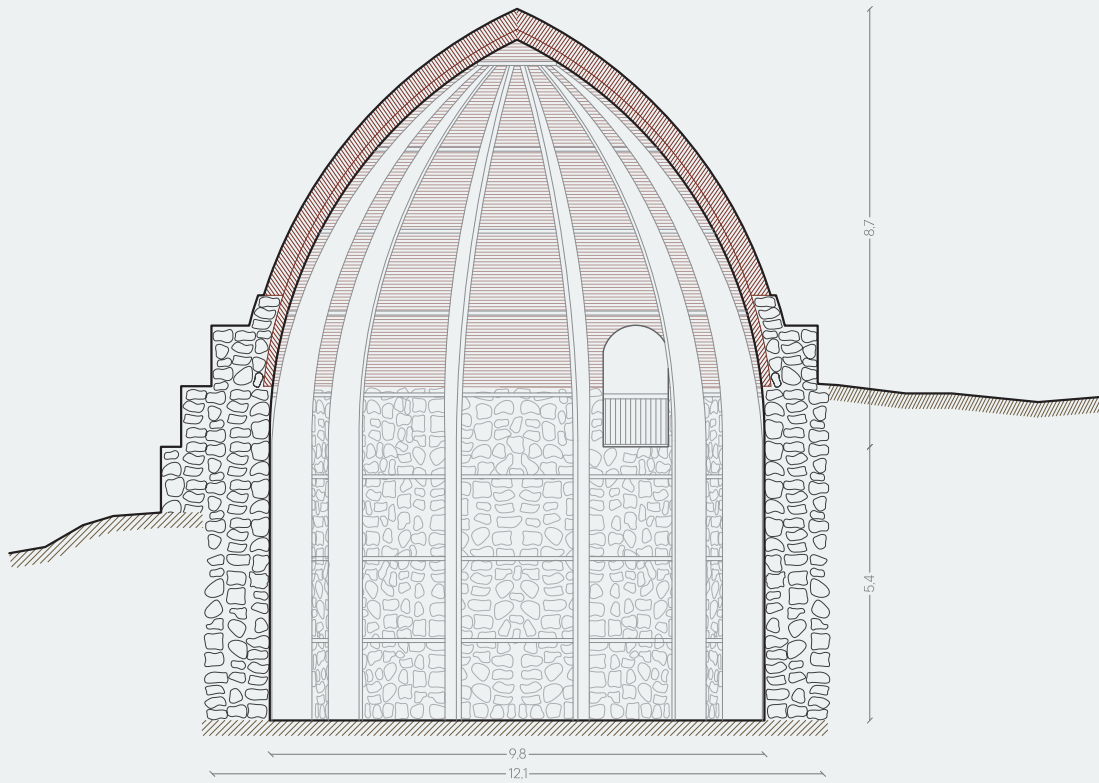
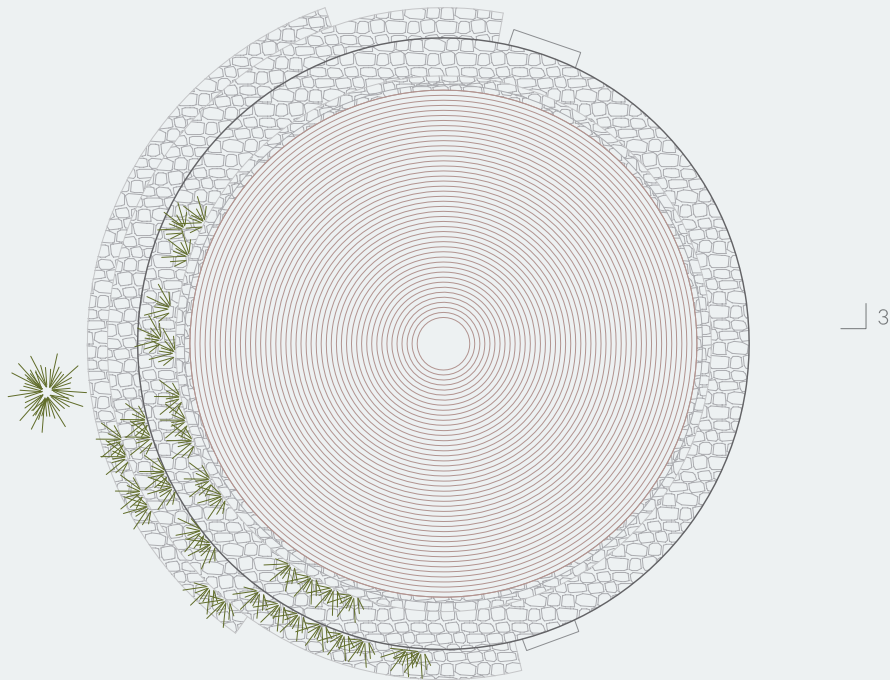
El ladrillo y el mortero comienzan a presentar signos de erosión. Existen deformaciones en la cúpula y grietas verticales de más de 1 metro de longitud varios centímetros de apertura. La estructura metálica interna que sostiene la cúpula se encuentra oxidada, al igual que las barandillas de las puertas. El revestimiento del interior de la cúpula se encuentra desconchado y fisurado. En algunas zonas de los muros se observan líquenes, moho y musgo.

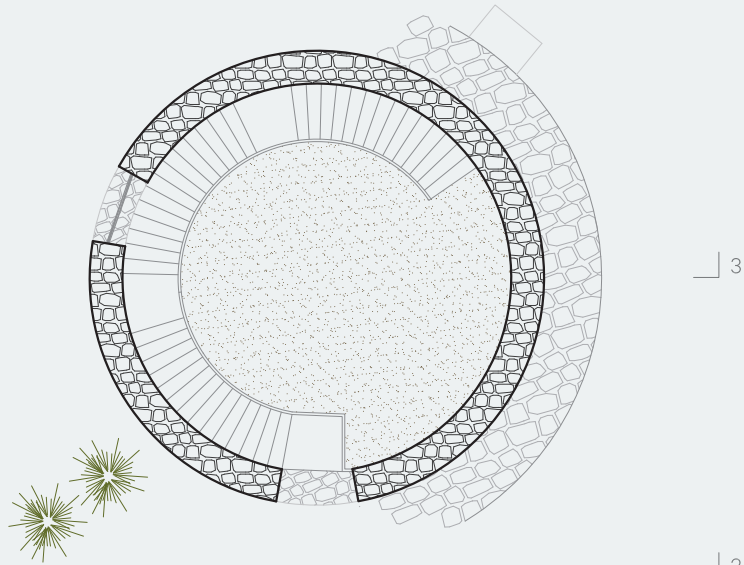
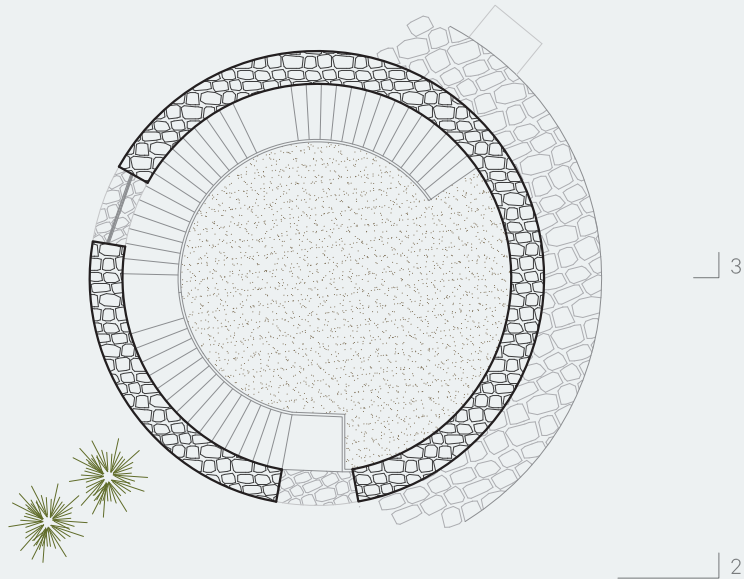
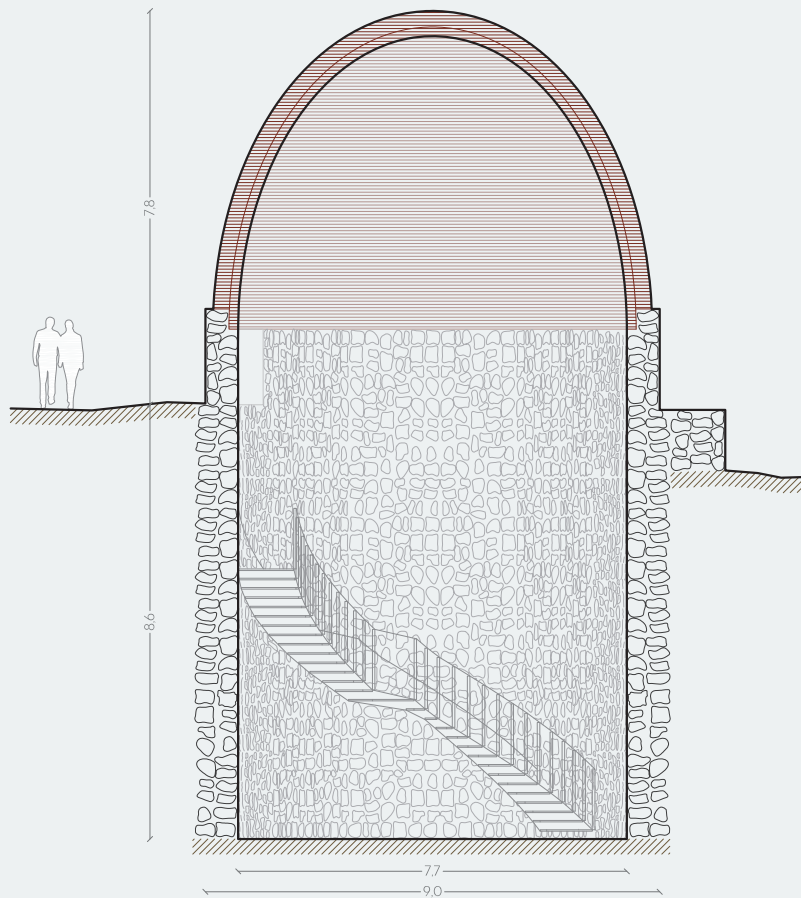
En general este pozo no tiene grandes patologías que pongan en peligro su estabilidad. El anillo exterior de mampostería tiene grietas horizontales. Algunos anclajes de la estructura metálica de la escalera se encuentran sueltos. En la zona de los huecos de las puertas se comienza a desprender el mortero y la malla sintética que se colocaron en las reparaciones.

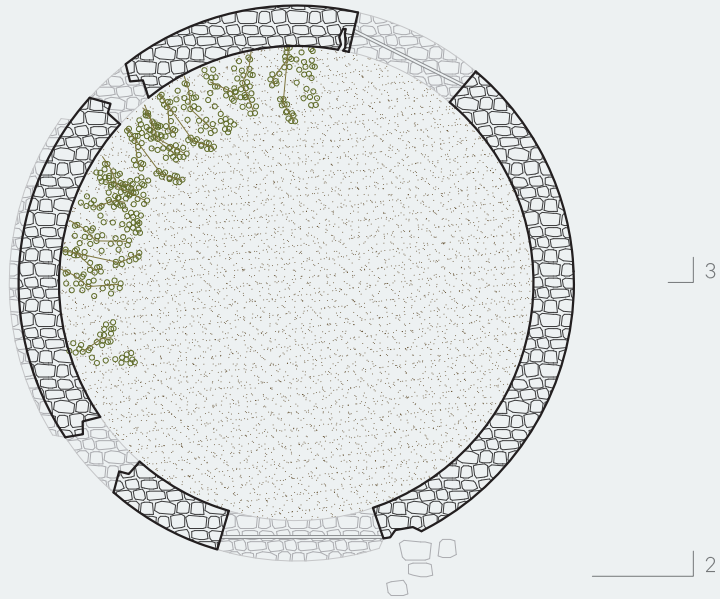
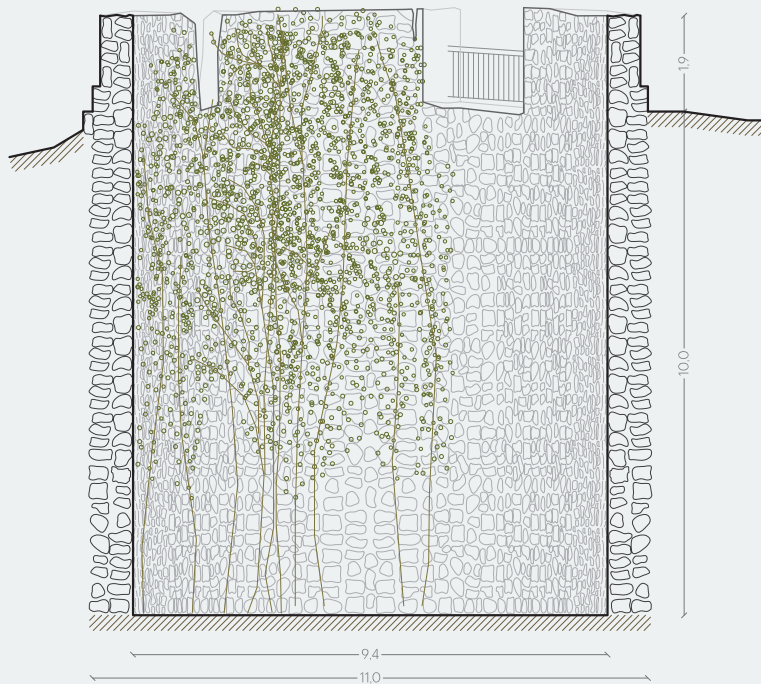
Malo. Parte del interior de la nevera está cubierto por vegetación. Los restos del tambor se encuentran divididos mediante grietas de gran tamaño que bajan hasta más de 1 metro por debajo de la cota del terreno.

La mampostería presenta disgregación y existe erosión del mortero especialmente en la parte que sobresale de la cota del suelo, la zona más expuesta. Grandes grietas en los muros separan el tambor en sectores. Parte de la nevera se encuentra invadida de vegetación con raíces que penetran en el muro. En algunas zonas de los muros se observan líquenes, moho y musgo. Tiene zonas intervenidas, en las que han usado técnicas constructivas diferentes a las originales, para consolidar los muros y frenar su descomposición. La barandilla metálica está oxidada.

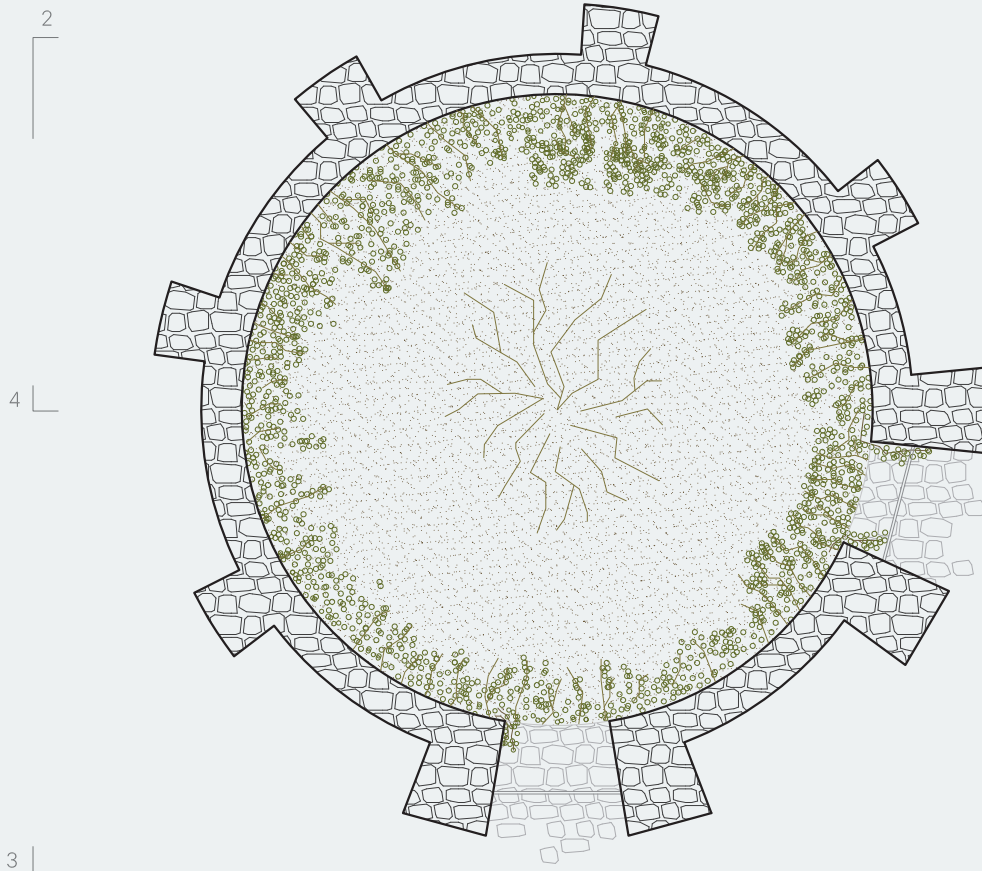
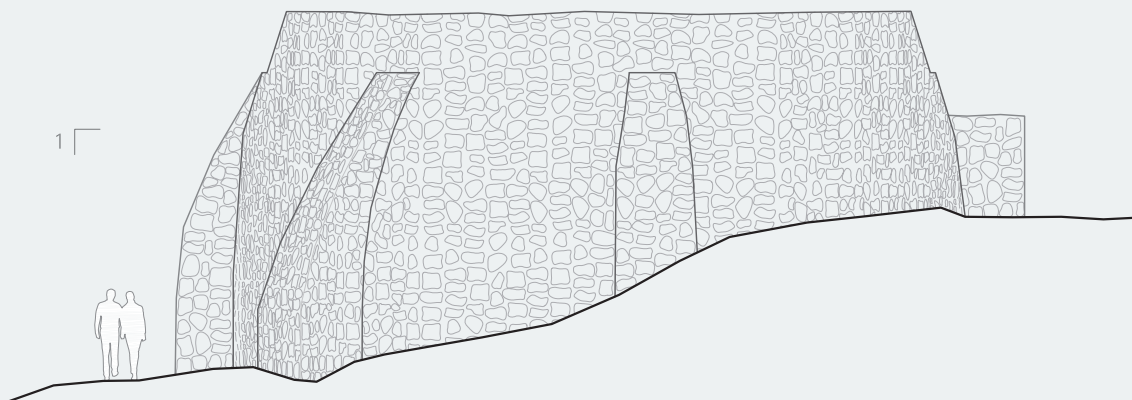
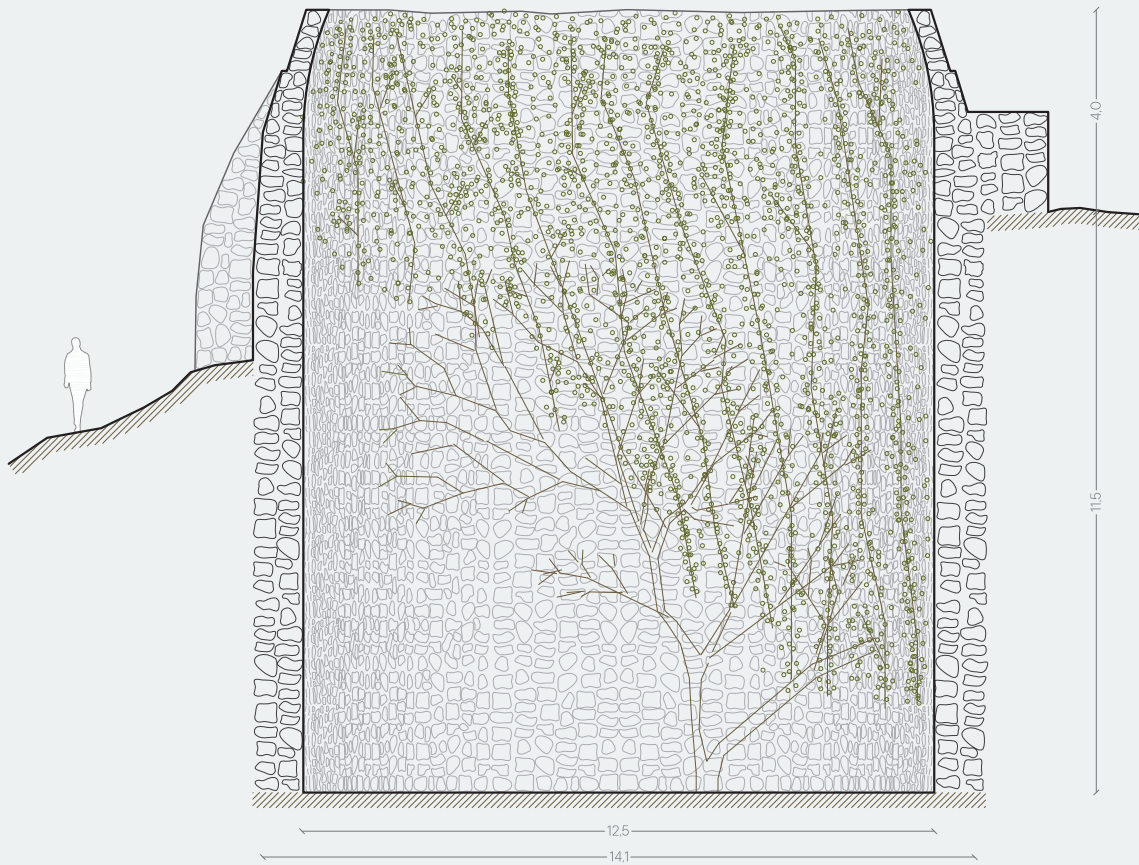
Medio-malo. No tiene cúpula y los muros y el tambor se encuentran invadidos de vegetación. Se aprecian algunas grietas en la parte del tambor y en algún contrafuerte.

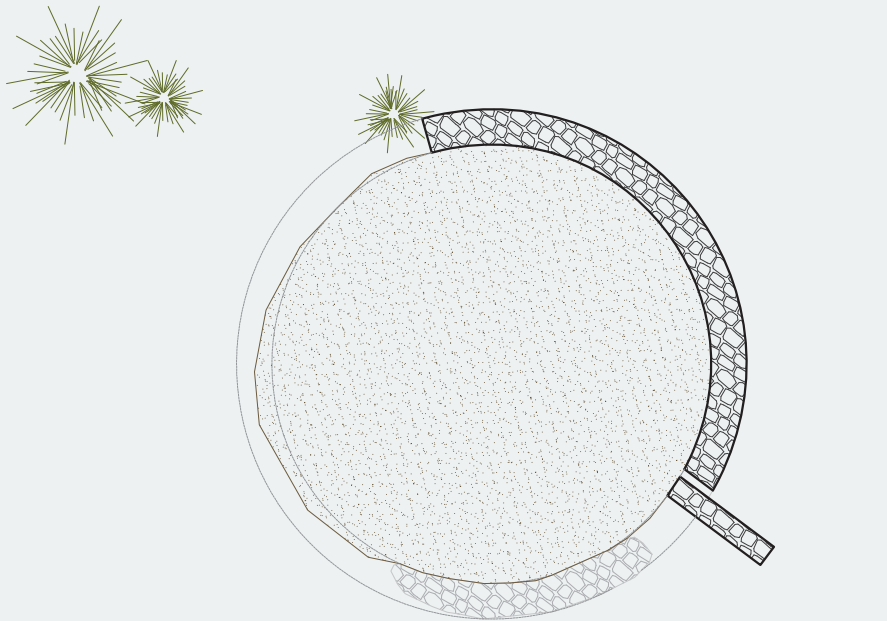
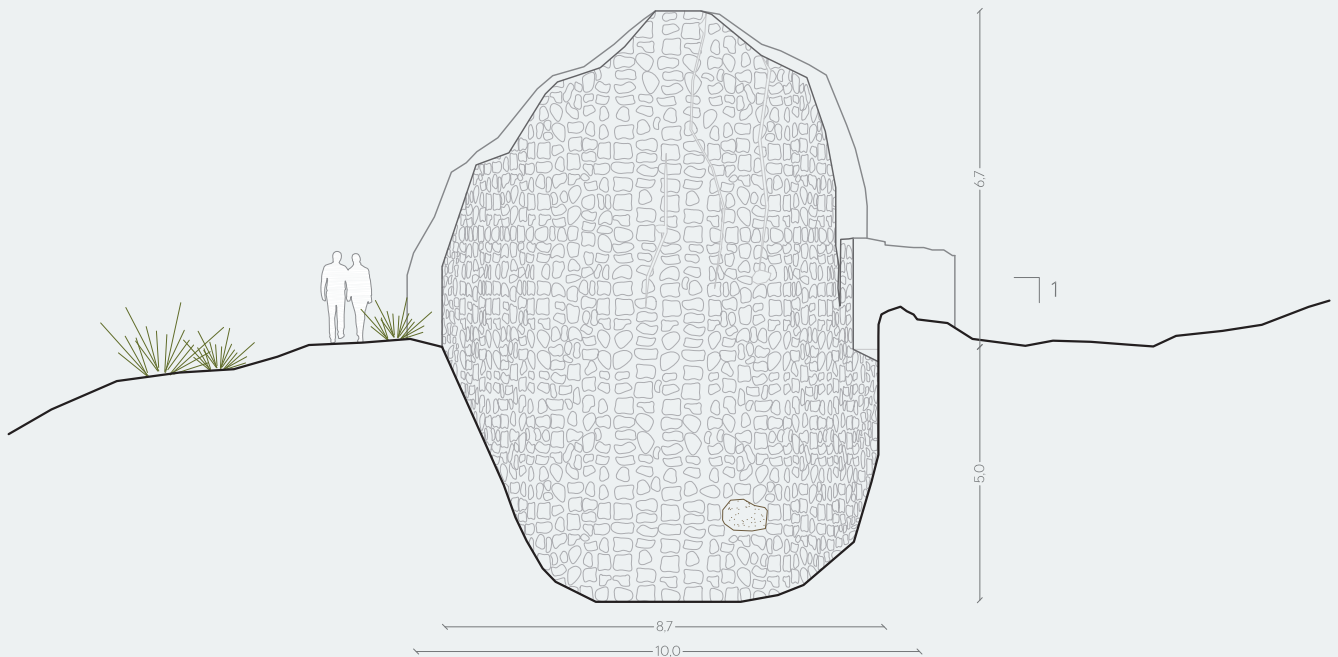
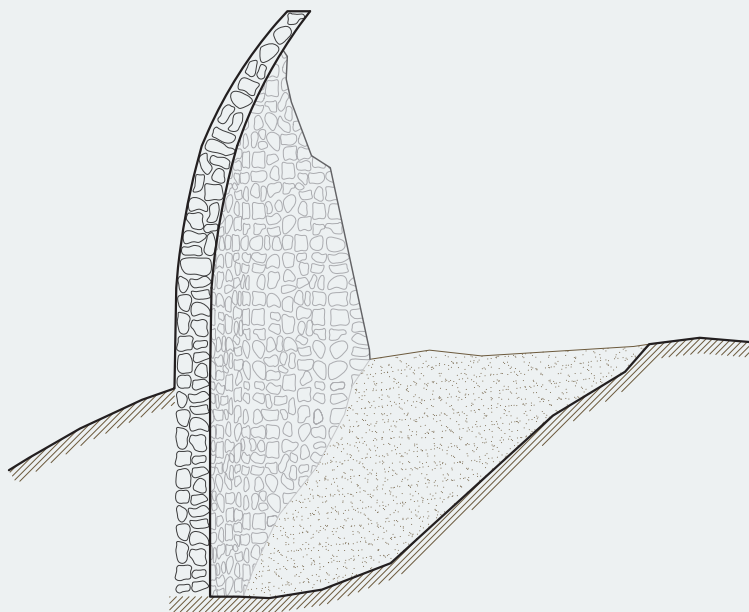
Este pozo presenta problemas de inestabilidad debido a que se ha derrumbado parte de la estructura quedando comprometida la otra mitad. Un deslizamiento de tierra ha generado un talud en la mitad del pozo derrumbado. En general, la mampostería presenta disgregación y existe erosión del mortero. Los restos de la nevera, el tambor y la cúpula que quedan presentan grietas importantes.

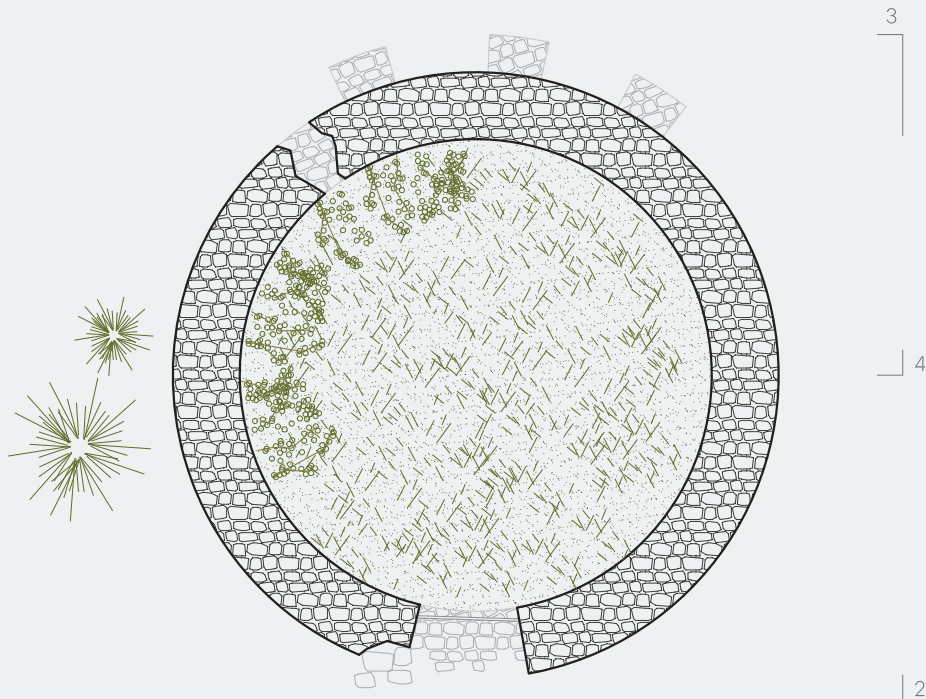
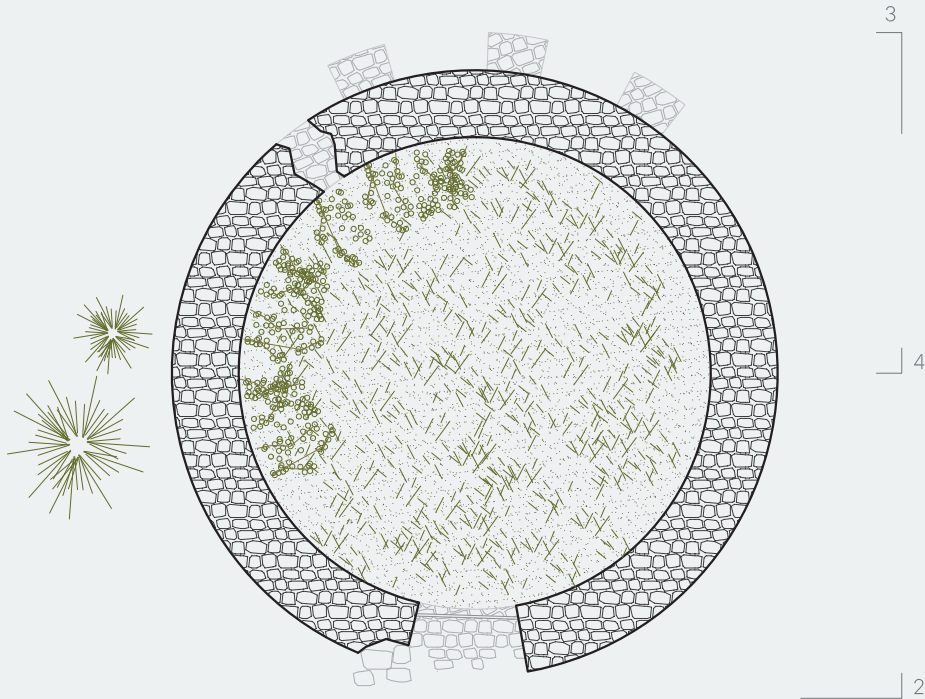
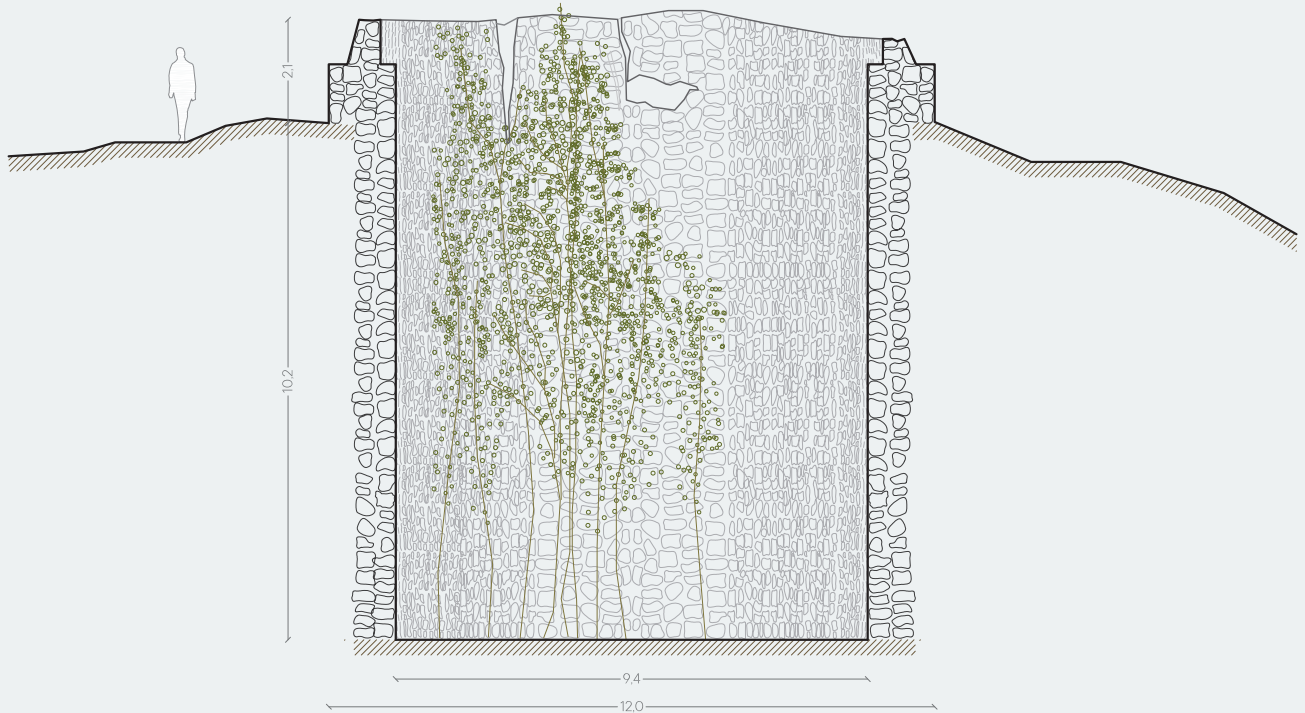
En general, la mampostería presenta disgregación y existe erosión del mortero. Hay grandes grietas en los muros que forman el tambor y se han producido desprendimientos de mampostería. Toda la nevera y el tambor se encuentran invadidos de vegetación con raíces que penetran entre las piedras de los muros. En algunas zonas de los muros se observan líquenes, moho y musgo. Tiene zonas intervenidas para consolidar los muros y frenar su descomposición, en las que se han usado técnicas constructivas diferentes a las originales. La barandilla metálica está oxidada.

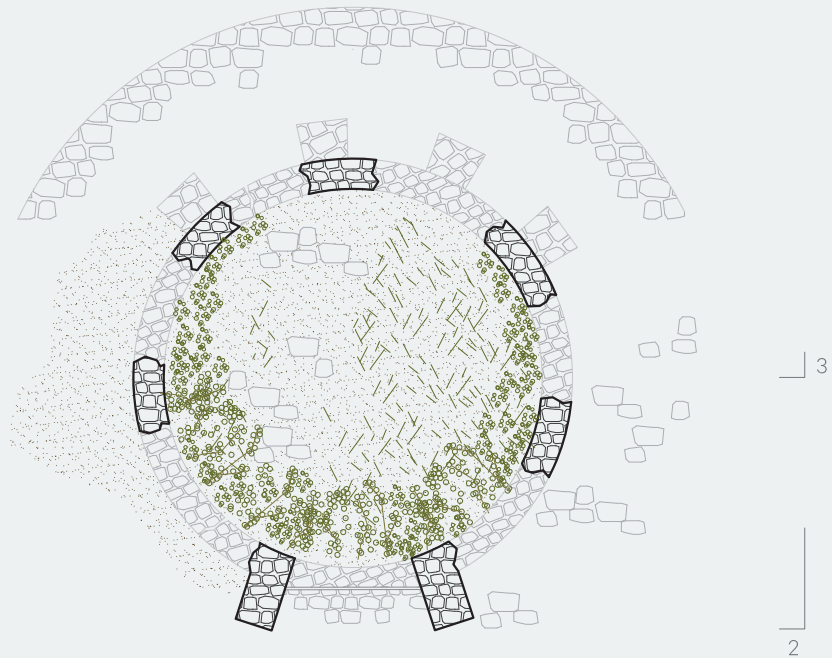
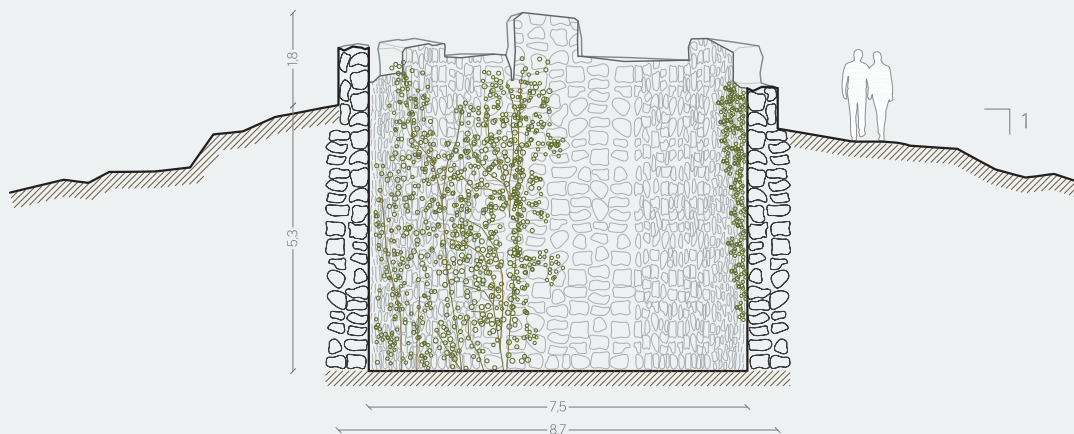
Medio-malo. El tambor está muy deteriorado y lo poco que queda de él se encuentra lleno de grietas.

En general, la mampostería presenta disgregación y existe erosión del mortero. Hay grietas en los muros que forman el tambor. Parte de la nevera y el tambor se encuentran invadidos de vegetación con raíces que penetran entre las piedras de los muros. En algunas zonas de los muros se observan líquenes, moho y musgo. Tiene zonas intervenidas, en las que se han usado técnicas constructivas diferentes a las originales, para consolidar los muros y frenar su descomposición. La barandilla metálica está oxidada.

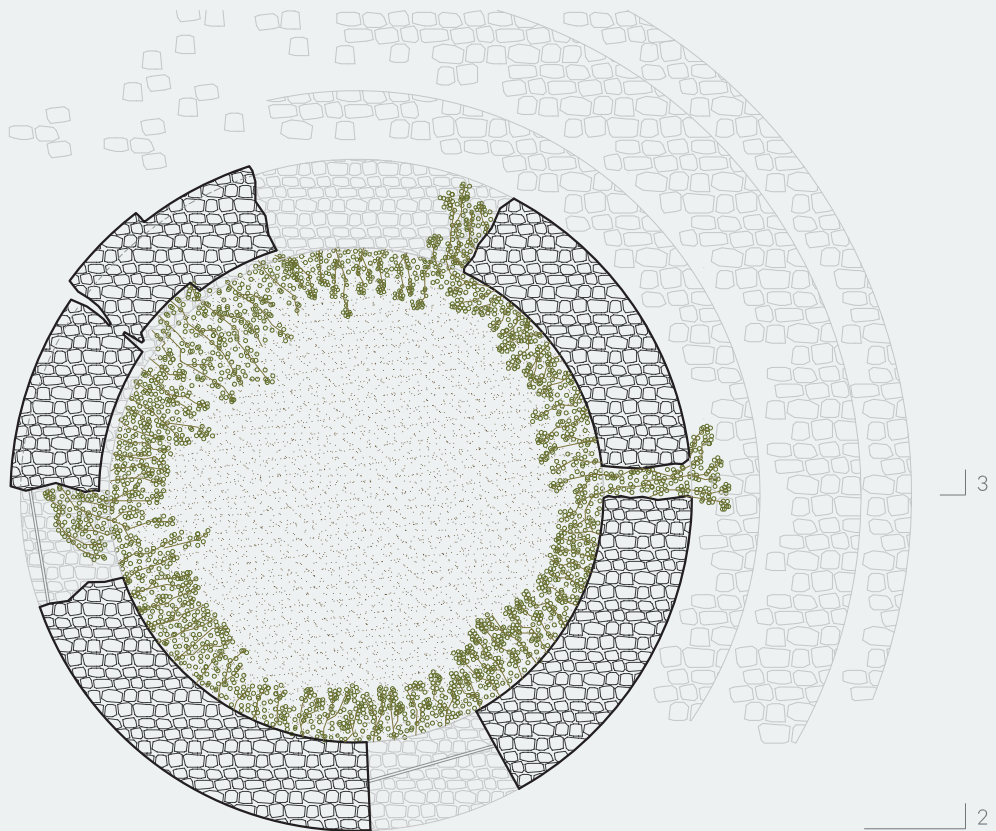
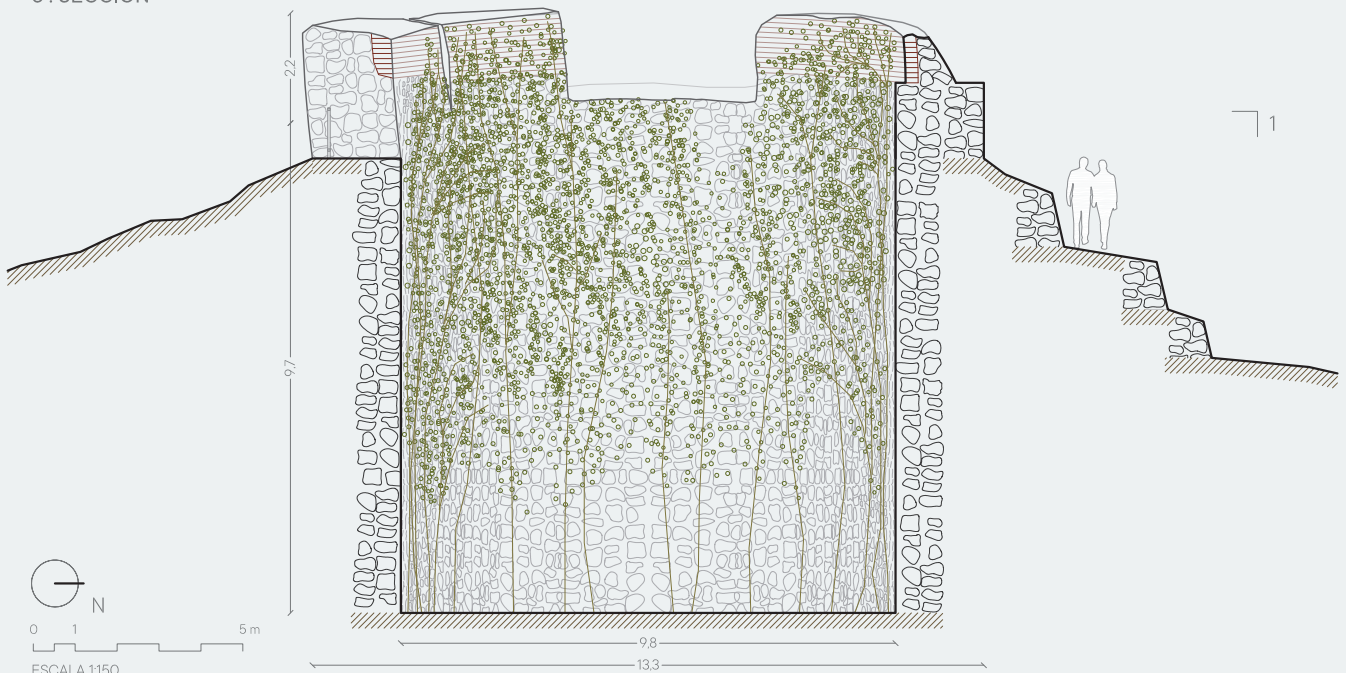
Este pozo presenta problemas de inestabilidad debido a que varios sectores del tambor presentan desplome. El tambor tiene grandes grietas. El ladrillo presenta arenización y erosión generalizada así como disgregación de la mampostería y erosión del mortero, especialmente en las partes que sobresalen de la cota del suelo. Todo el interior del pozo se encuentra invadido de vegetación. En algunas zonas de los muros se observan líquenes, moho y musgo. Tiene zonas intervenidas para consolidar los muros en las que se han usado técnicas constructivas diferentes a las originales. La barandilla metálica está oxidada.

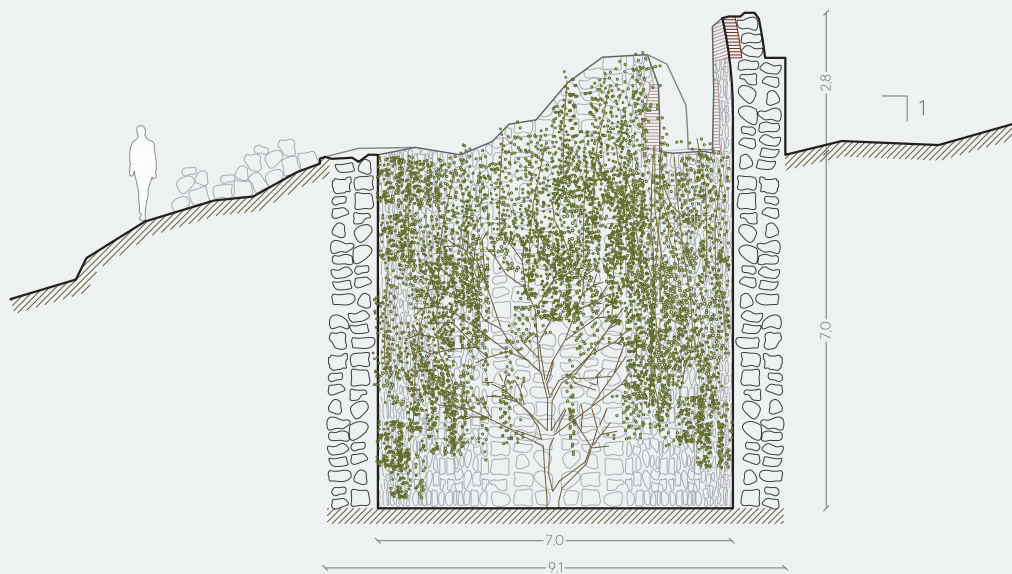
3. SECCIÓN

Toda la zona noreste del pozo está derrumbada y se encuentra en una zona de pendiente descendente. Los muros del pozo están llenos de grietas de gran tamaño. El ladrillo presenta arenización y erosión generalizada así como disgregación de la mampostería y erosión del mortero, especialmente en las partes que sobresalen de la cota del suelo. Todo el interior del pozo se encuentra invadido de vegetación, incluso hay un árbol en el fondo de la nevera.

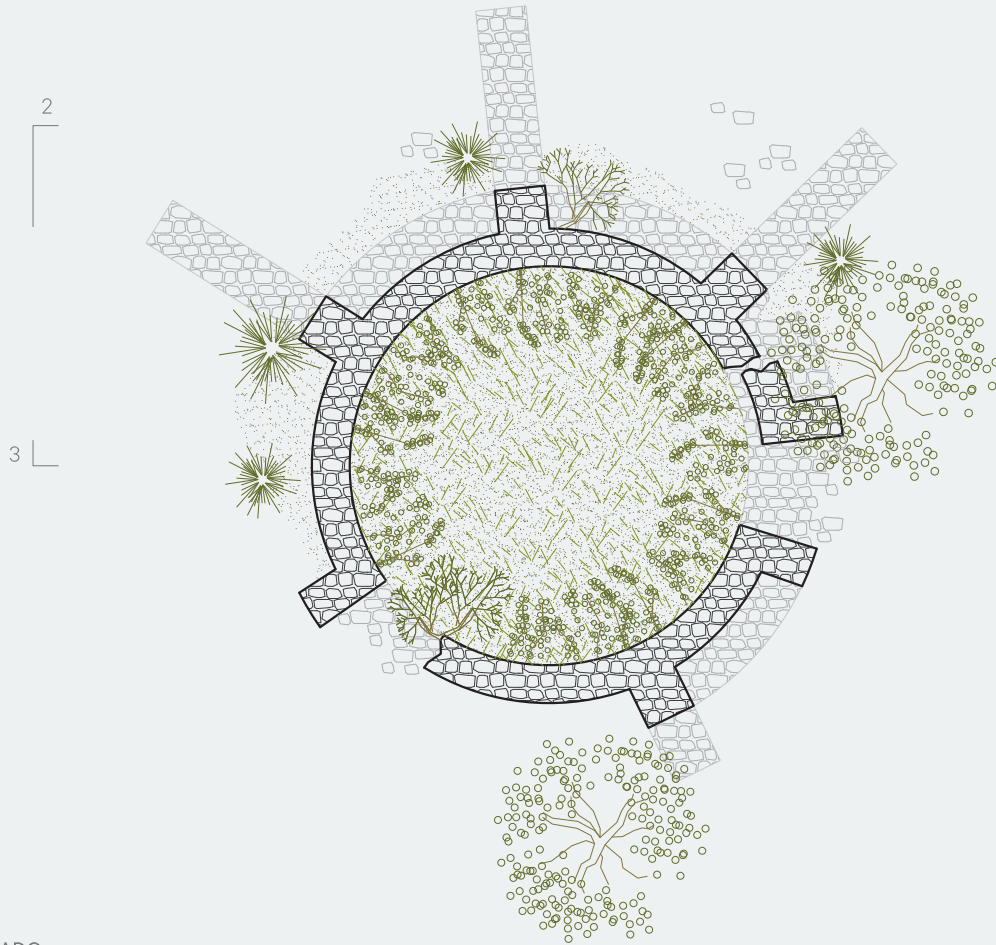
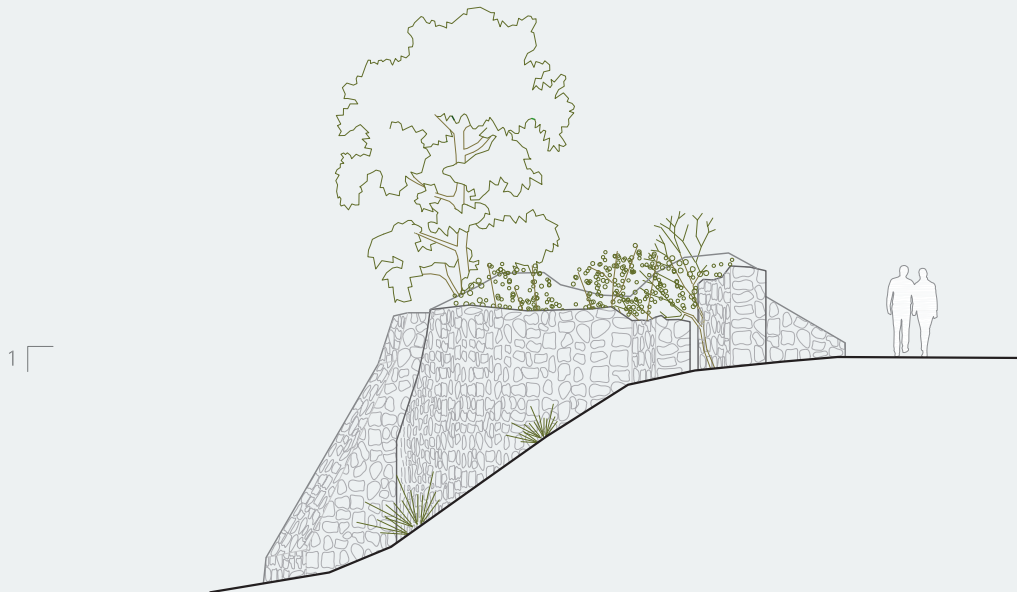
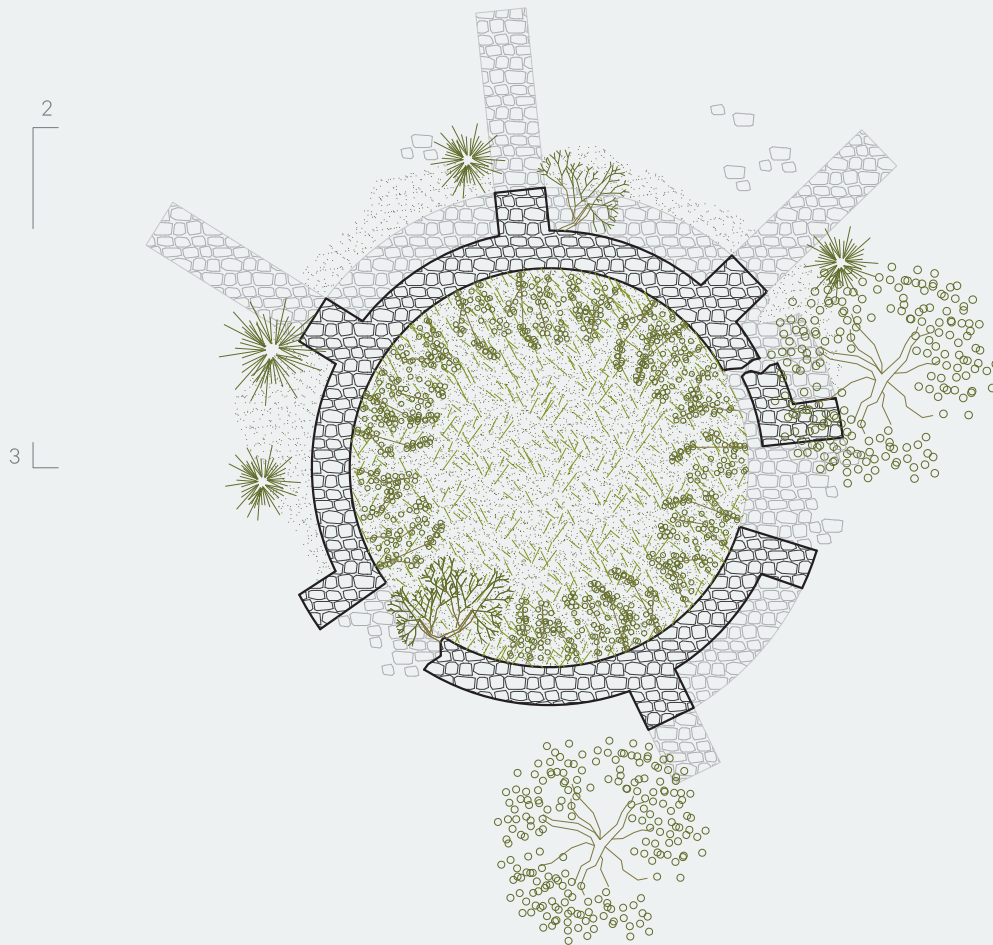
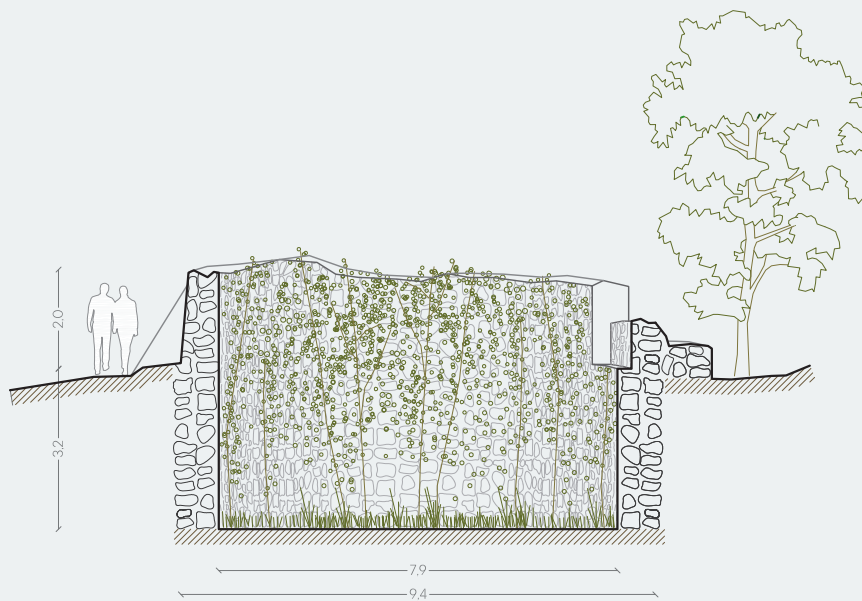
Los muros del tambor presentan grietas. En general, la mampostería presenta disgregación y existe erosión del mortero. Todo el interior del pozo se encuentra invadido de vegetación. En muchas zonas de los muros se observan líquenes, moho y musgo.
