MEMORIA ELIMINACIÓN GRAFFITIS

TORRE MEDIEVAL ENTORNO SANTUARIO DE LA FUENSANTA
CASTILLO DE LA LUZ
VALLA HISTÓRICA DEL MARTYRIUM DE LA ALBERCA
MURCIA

Noviembre 2022

Olga M^a Briones Jiménez
Conservadora-restauradora de Bienes Culturales

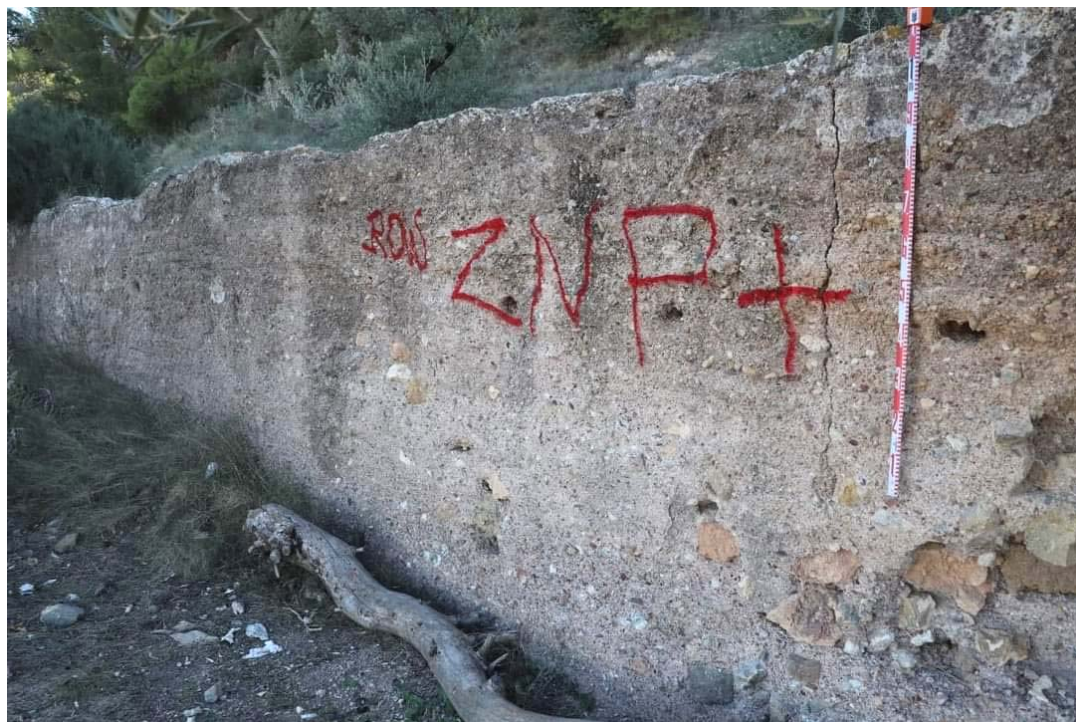
Nº GRAFFITI

Nº 1	
TIPOLOGÍA	
Pintura en aerosol sobre material original de tapial de argamasa	
DIMENSIONES	
0,50 x 1,75 m. aprox.	
DESCRIPCIÓN	<p>LOCALIZACIÓN</p>
Aerosol en color rojo muy intenso con la inscripción "ROW ZNP+"

El proceso de eliminación de este graffiti se ha basado en el empleo de una metodología de trabajo con sistemas de limpieza a partir de disolventes, utilizando métodos químicos de limpieza y evitando inicialmente otros más agresivos como la limpieza mecánica mediante microproyección de abrasivos. Las actuaciones y tratamientos realizados han sido los siguientes:

1. Limpieza superficial para eliminar la suciedad medioambiental.
2. Realización de pruebas previas de limpieza *in situ* para determinar el procedimiento óptimo para la remoción del graffiti.

3. Aplicación con brocha de solución gelificada basada en disolventes orgánicos, exenta de disolventes clorados.
4. Colocación de hisopos de algodón para facilitar el ablandamiento del graffiti y su retirada, evitando manchas en las zonas circundantes por el exceso de pigmento.

5. Remoción con cepillos de cerdas blandas del graffiti, neutralización y eliminación de restos de disolventes y graffiti mediante la aplicación de agua pulverizada a baja presión.

6. Limpieza de residuos del graffiti con disolventes orgánicos y/o eliminador de sombras de graffitis, neutralización y eliminación de restos de disolventes y graffiti mediante la aplicación de agua pulverizada a baja presión.

7. Repetición del procedimiento hasta su completa eliminación.

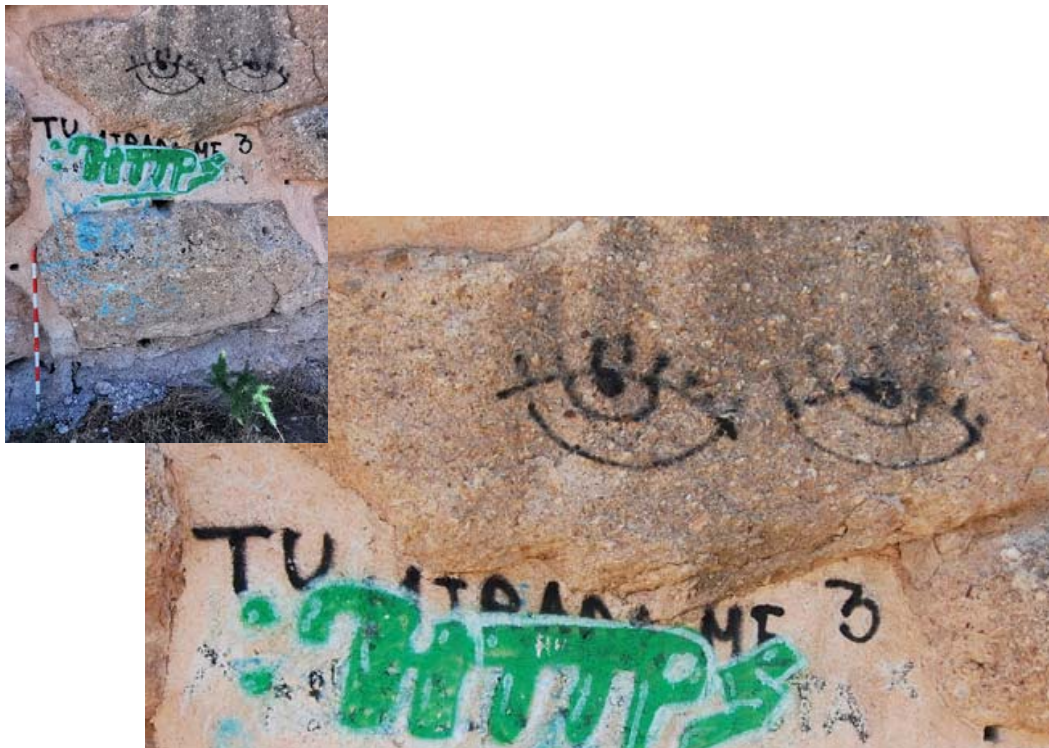
Nº GRAFFITI

Nº 7	
TIPOLOGÍA	
Pintura en aerosol sobre material original de tapial y de restauración	
DIMENSIONES	
1,70 x 0,70 m.	LOCALIZACIÓN
DESCRIPCIÓN	
Trazos en aerosol de color negro con forma de ojos y letras

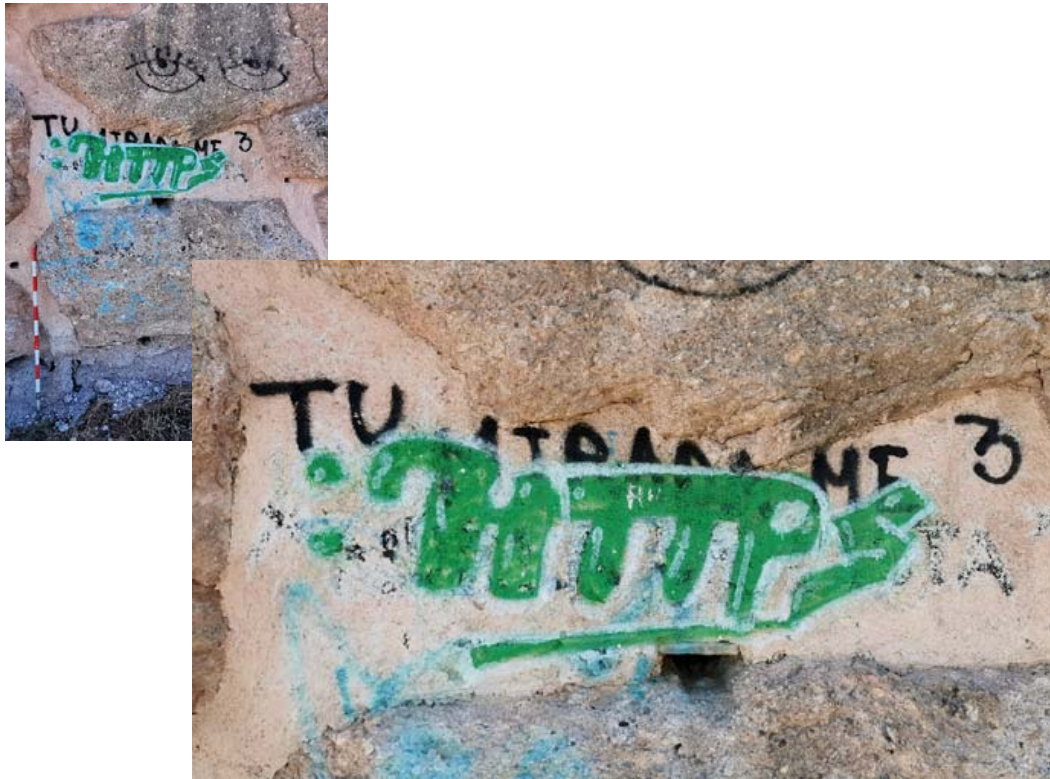
Nº GRAFFITI

Nº 8	
TIPOLOGÍA	
Pintura en aerosol sobre material de restauración	
DIMENSIONES	
0,50 x 1 m.	
DESCRIPCIÓN	<p>Trazos en aerosol de color azul claro con rellenos en color verde con forma de letras.</p>

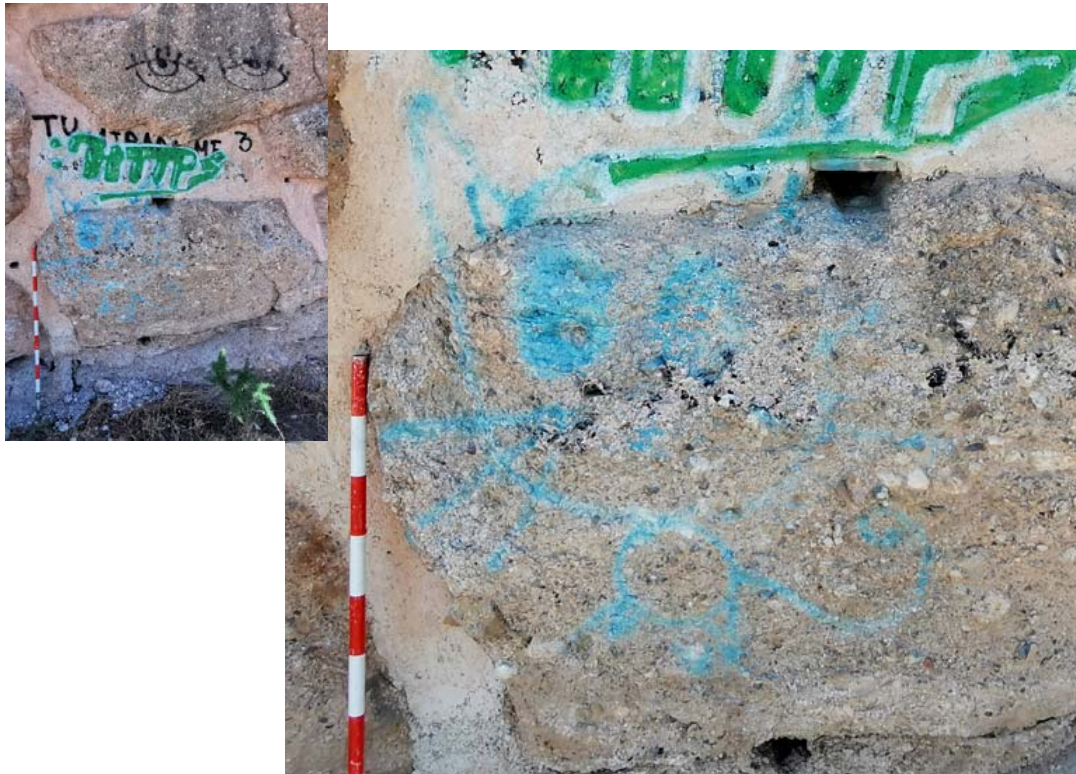
Nº GRAFFITI

Nº 9	
TIPOLOGÍA	
Pintura en aerosol sobre material original de tapial	
DIMENSIONES	0,90 x 0,90 m.
DESCRIPCIÓN	
Trazos en aerosol de color azul con forma de gato.	
LOCALIZACIÓN

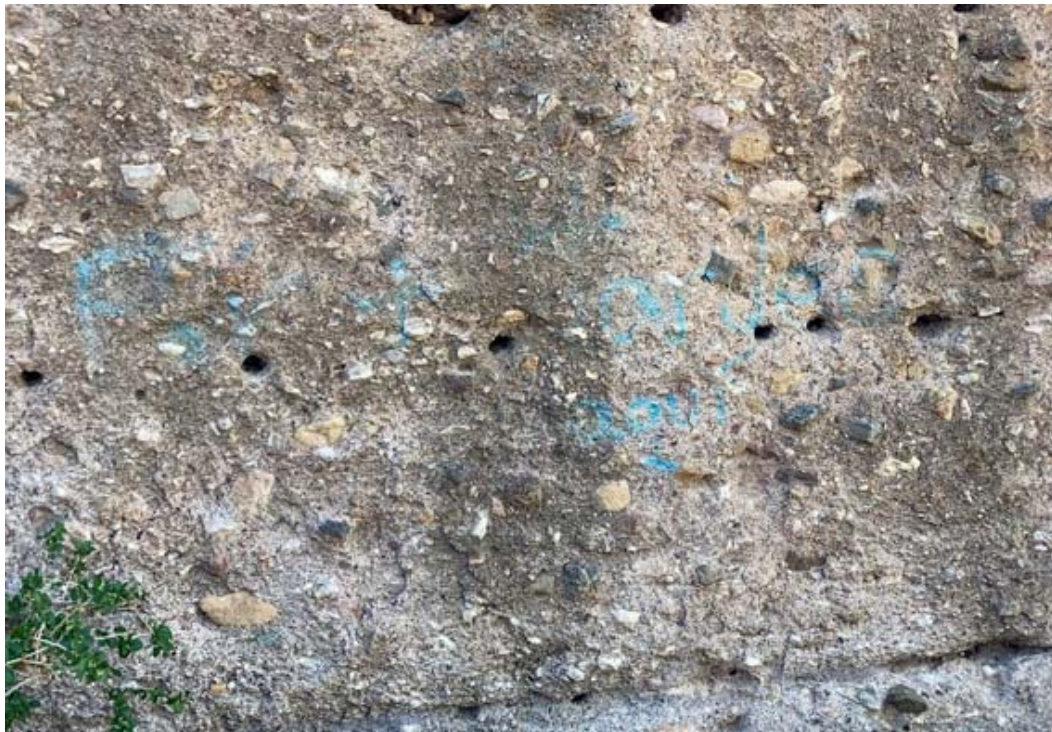
Nº GRAFFITI

Nº 12	
TIPOLOGÍA	
Pintura en aerosol sobre material original de tapial	
DIMENSIONES	
0,90 x 2 m	
DESCRIPCIÓN	
Trazos en aerosol de color azul con forma de letras	LOCALIZACIÓN

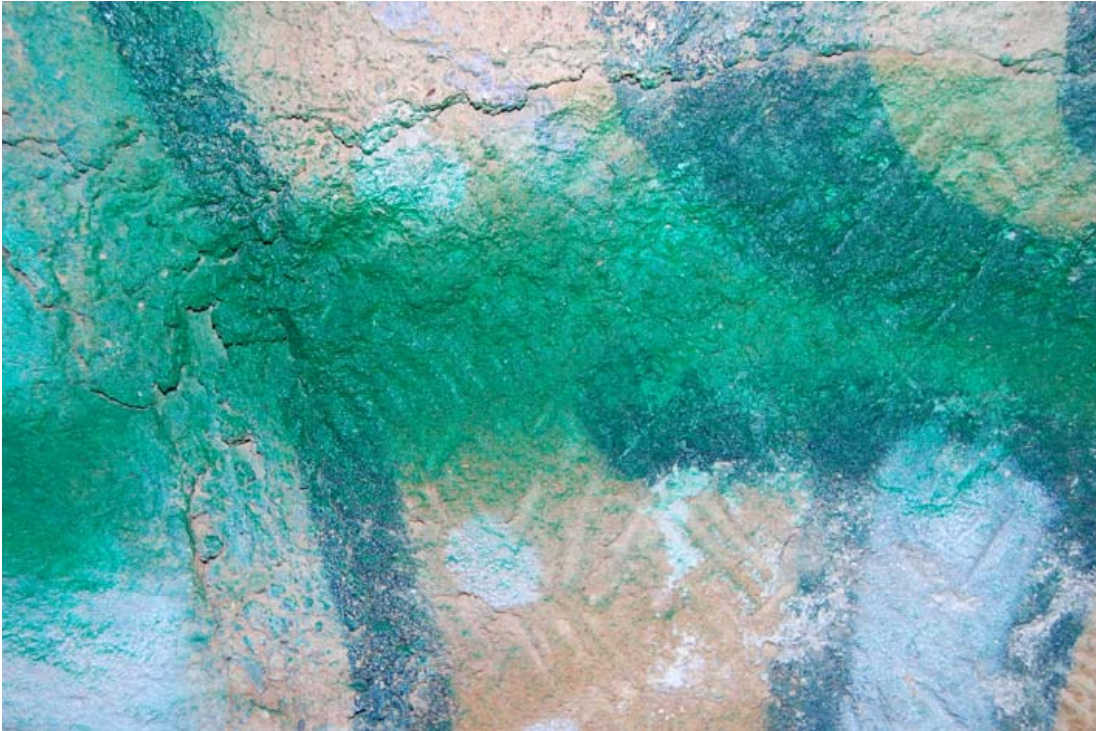
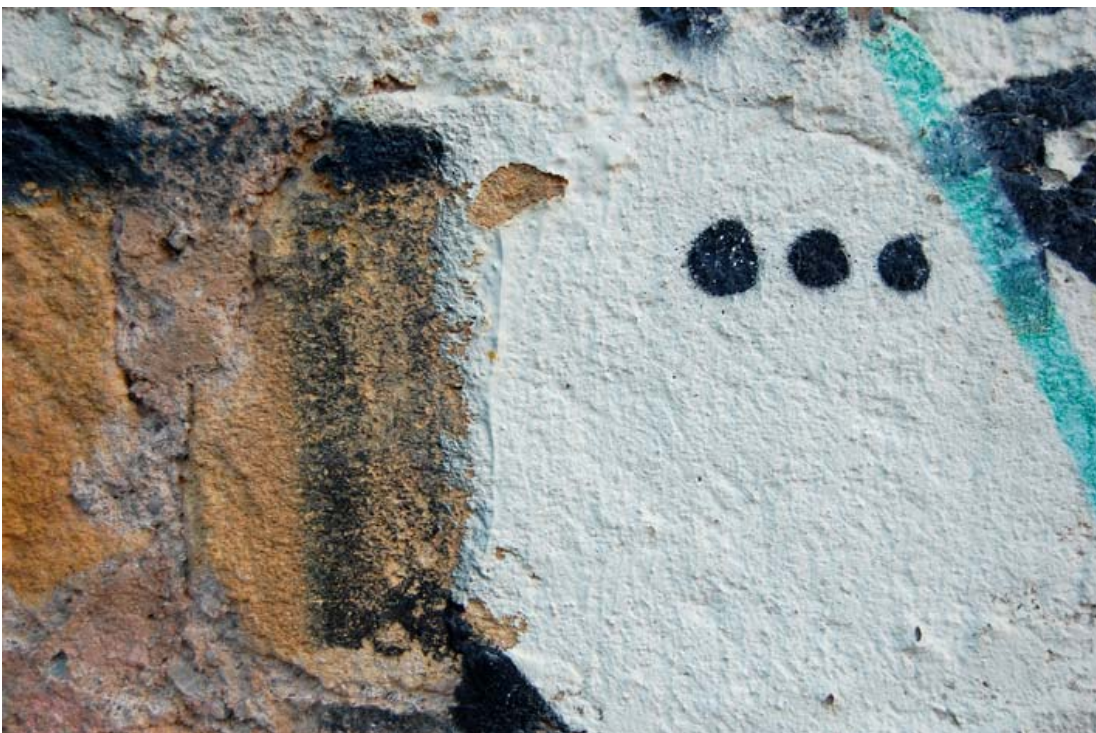
Existencia de superposición y gruesas capas de pintura tanto en aerosol como en pintura plástica sobre el soporte pétreo.

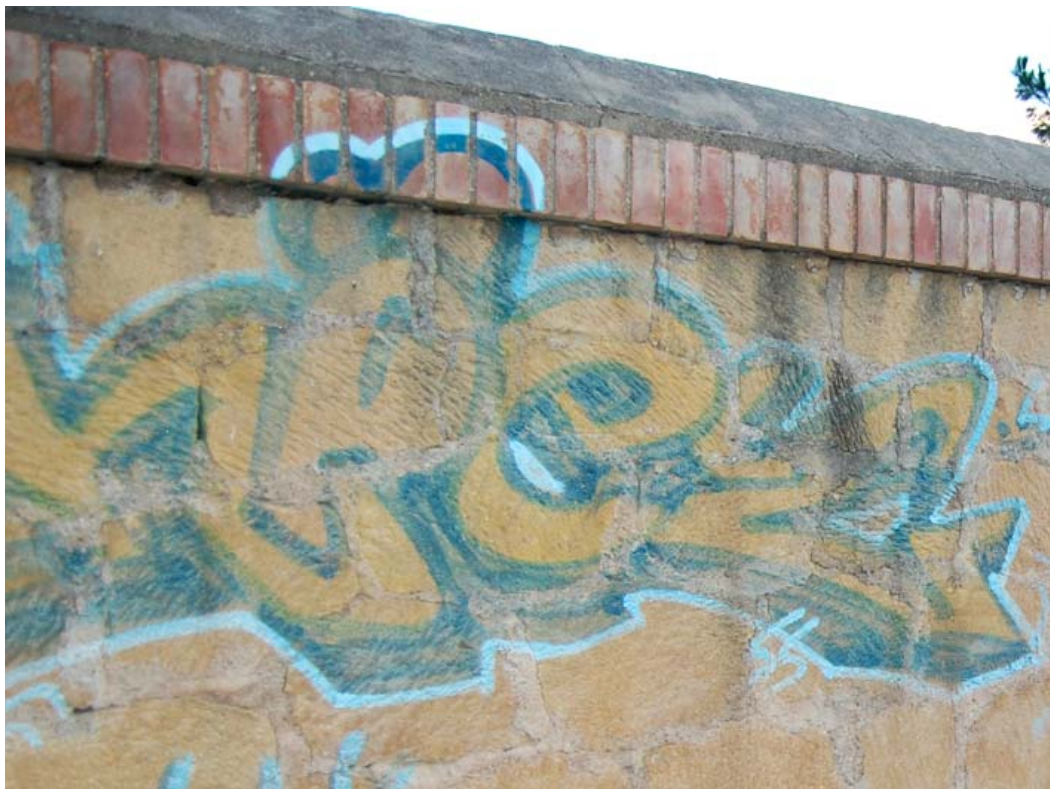
Las pintadas cubren tanto la piedra como el mortero de unión e incluso en algunas zonas los ladrillos de la coronación del muro penetrando en los poros de los materiales constructivos.
