INFORME SOBRE LAS EXCAVACIONES ARQUEOLÓGICAS REALIZADAS EN LA PLAZA DE LA IGLESIA DE LA ASUNCIÓN. TRAMO DE LA MURALLA MEDIEVAL DE MOLINA DE SEGURA (MURCIA)

FELIPE GONZÁLEZ CABALLERO

Resumen: Excavación de urgencia realizada del 2 al 17 de junio de 1997 en la Plaza de la Iglesia de la Asunción de Molina de Segura (Murcia) donde se descubrió un lienzo de muralla medieval y un torreón cuadrangular.

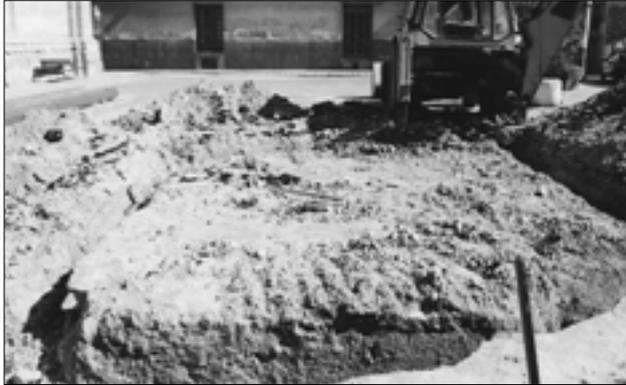
Se comenzó la documentación en planta por medios mecánicos de un primer lienzo de muralla de 5,35 m apareciendo también un torreón cuadrangular de 3,40 x 3,90 x 3,40 ms (Lám. 1).

Lámina 1. Tanto el lienzo de muralla como el torreón se descubrieron en planta en un primer momento con medios mecánicos.

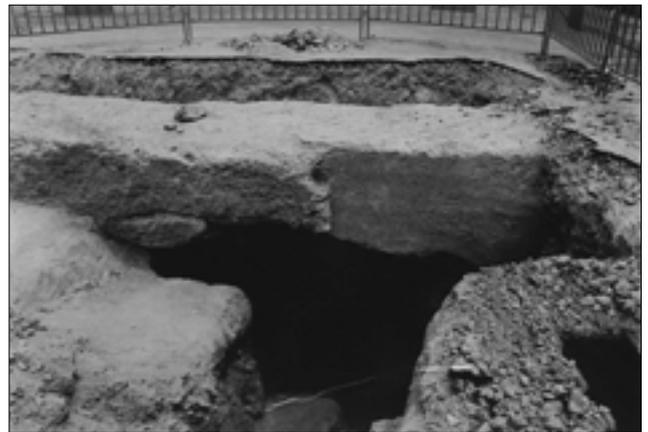
En el extremo sur de la plaza, al realizar la excavación, se comprobó que la muralla quedaba colgada (Lám. 2) con respecto al estrato compacto donde apoyaba en otros tramos. Esto nos llevó a pensar en dos hipótesis. Por un lado el muro de sillarejo que sostiene ese tramo colgado de la muralla podría tratarse de una reparación de la misma, que sostuviese el peso de la zapata de cimentación. De otra parte y observando la relativamente buena traza del citado muro, pensamos que podría tratarse de una salida o postigo para comunicar la zona interior del recinto con extramuros, hacia el secano que en estas fechas sería el este de la población donde hoy se encuentra la iglesia de la Asunción, el cine parroquial, etc. En cualquier caso podemos prácticamente asegurar que por la forma constructiva del citado murete es de fecha posterior a la construcción de la muralla. El murete es un pilar ancho que sostiene el tramo murario y que esta construido, como vemos en la imagen (Lám. 3), con medianos cantos rodados trabados con cal. Estos cantos creemos, son reutilizados de restos de la propia muralla.

Lámina 2. El lienzo de muralla quedaba colgado por una intervención posterior a su construcción de época moderna.

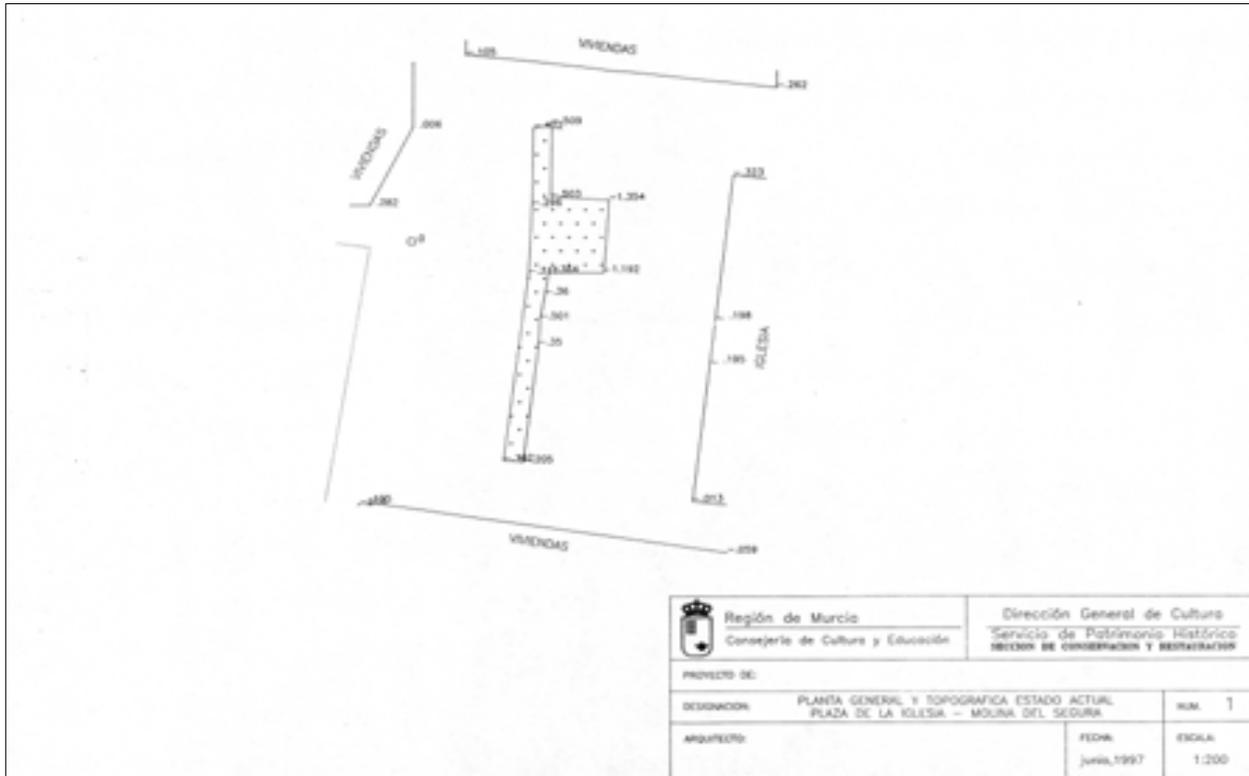
la técnica del encofrado en tongadas. La cimentación se metía en un estrato de limo y terminaba en una rezapapa (Fig. 1). La fecha tanto de la muralla como del torreón hay que situarla, por los materiales encontrados, entre finales del siglo XII y principios del XIII.

Figura 1. Planta de la muralla y el torreón

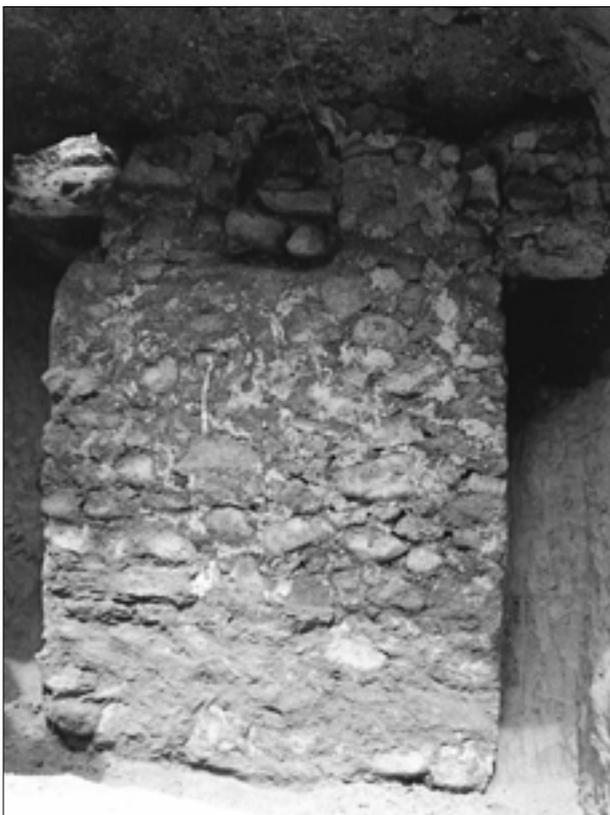
Lámina 3. Muro posible postigo o sostén de la muralla por reparación.

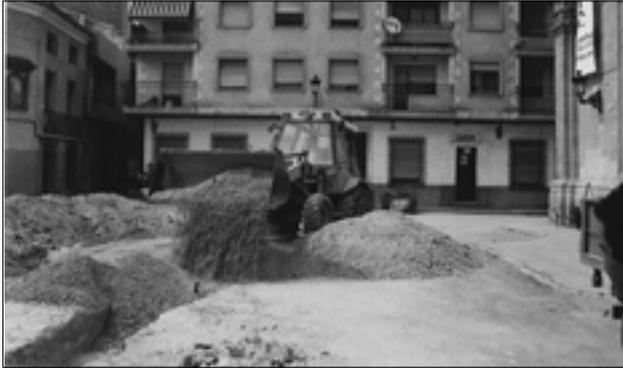
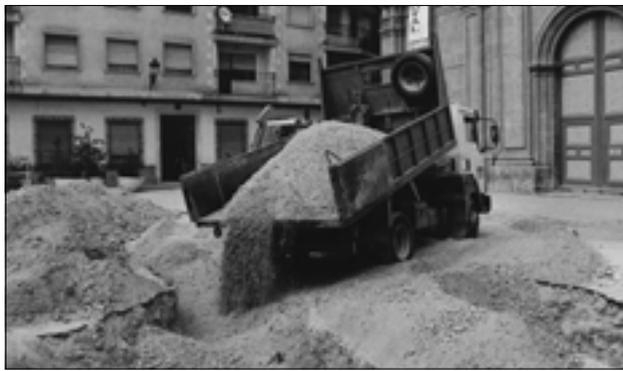
Láminas 4 y 5. Enterramiento de la muralla con zahorra después de la intervención.

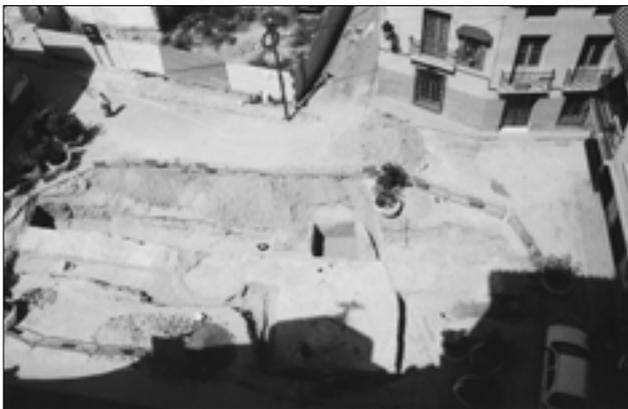
Lámina 6. Vista general de la excavación desde la torre de la iglesia.

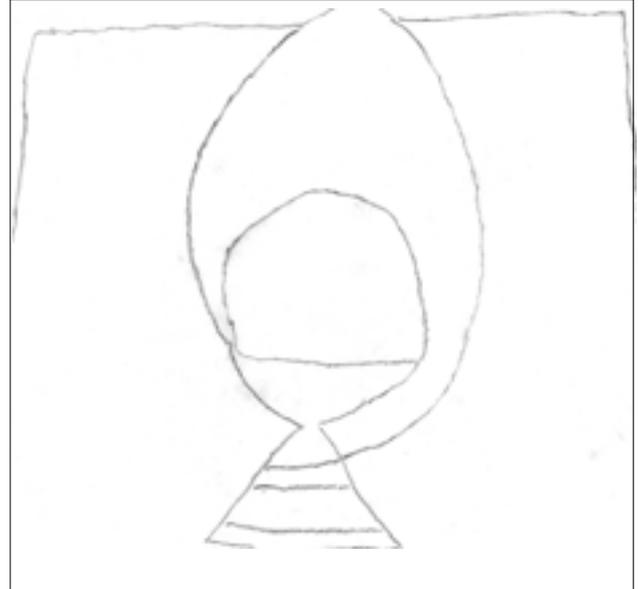
Lo más significativo de esta estancia es un “graffiti” grabado en uno de los pilares del arco de entrada con un elemento punzante, que según algunas consultas realizadas con expertos en arte⁴ podría tratarse de la representación de los altares, monumentos o escenarios que se montarían en la fachada de la Iglesia para la celebración de la fiesta del Corpus Christi o para la representación de algún auto

sacramental. Los autos sacramentales, como sabemos, eran representaciones dramáticas en un acto o jornada de carácter alegórico y referente al misterio de la Eucaristía. Esto parece representar el graffiti: una gran forma sagrada culminando en un monumento (Fig. 2).

Figura 2. Calco del graffiti.

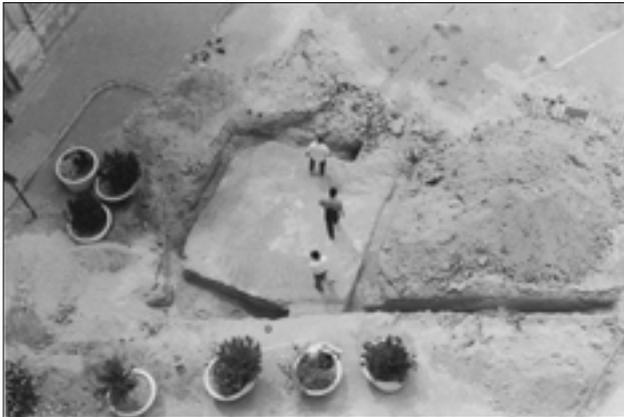
Lámina 7. Vista de la planta del torreón desde el edificio de los curas.

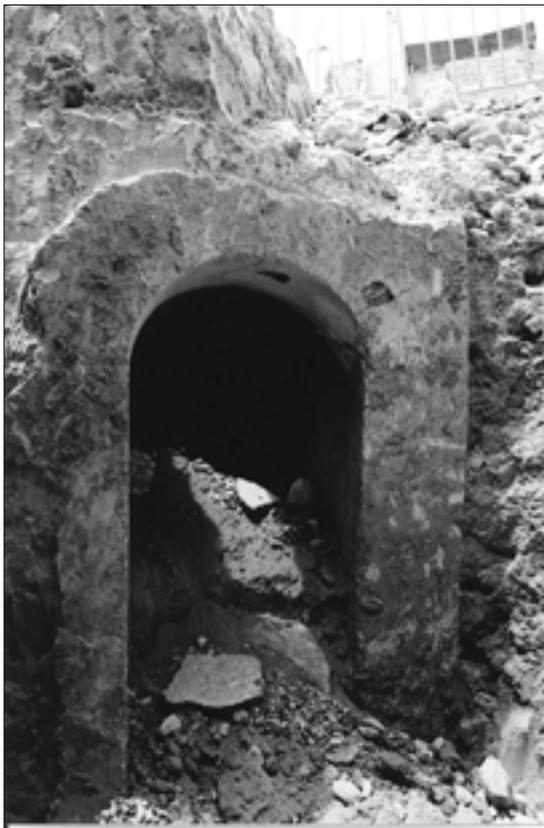
La entrada a la estancia desde la muralla tenía una orientación con respecto a ésta de unos 30 grados. A la estancia se entraba a través de un arco enlucido de yeso (Lám. 8). La estancia se encuentra por debajo del nivel de base de la plaza y del nivel de la cimentación de la muralla. Se encontraba rellena hasta la altura del techo con materiales de época moderna y pudo servir de sótano de una construcción de esta misma época (siglos XVII-XVIII) que quizá fue derribada con motivo de la ampliación del espacio de la plaza para dar vista a la fachada de la Iglesia de la Asunción a finales del XVIII (1765).

Lámina 8. Entrada a la estancia de época moderna (S. XVIII).

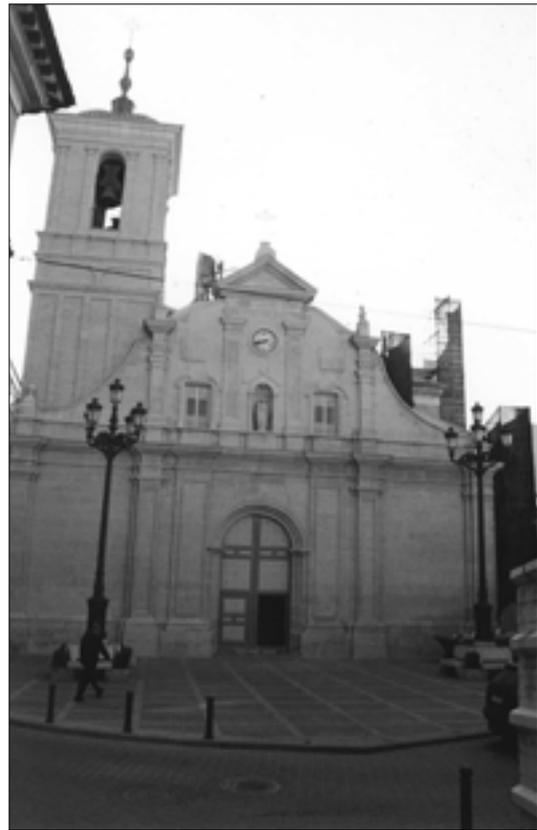
Lámina 9. Vista actual de la Plaza de la Iglesia en Molina de Segura.
