ERMITA DEL ROSARIO

Localidad: Campillo de los Jiménez (Cehegín)

Restauración Ermita del Rosario

Arquitecto autor del proyecto: Luis Martínez-Carrasco y Alegre

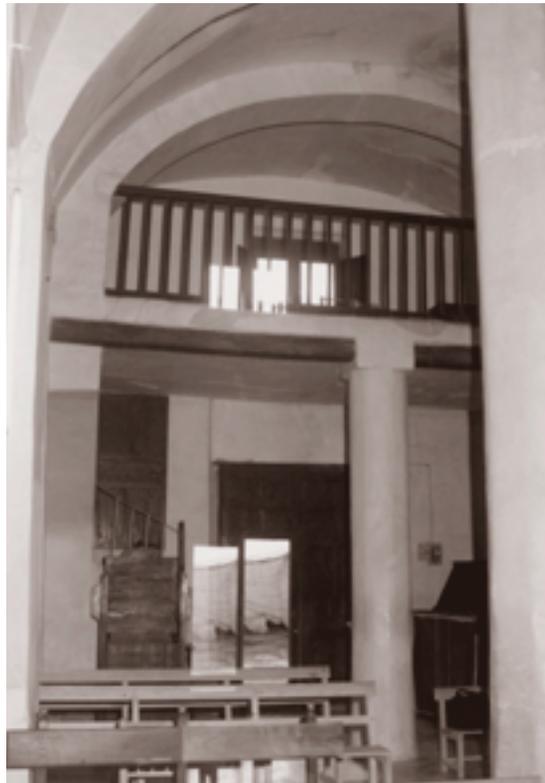
Por lo tanto la ermita fue ampliada a los pies al tiempo que se construyó la torre, con objeto de disponer un coro. Dicho coro, antes de la intervención del arquitecto Luis Martínez-Carrasco, se sostenía con un pilar de piedra. Lo mismo ocurría en la nave central donde existía otro pilar de mayores dimensiones que el que sostenía el coro.

ANTERIOR A LA INTERVENCIÓN.
(EN LA INTERVENCIÓN SE ELIMINARON LOS DOS PILARES
QUE SE APRECIAN EN LA FOTO)

Las obras comenzaron con el derribo de los dos pequeños cuartos ruinosos; demolición de la cubierta existente del edificio principal para eliminar el entramado de maderas podridas, haciendo acopio de la teja para su posterior reutilización, y cuidando no dañar la bóveda situada inmediatamente debajo. Se procedió también al destejado de la cubierta de la sala que se encuentra junto a la ermita en su lado oeste, así como a la eliminación de los dos pilares centrales que impiden el acceso y la visión clara del conjunto.

Se tomaron también medidas de reparo en la zona del coro tendentes a sujetar el forjado horizontal existente para eliminar el pilar central, colocando un perfil metálico que hace las funciones de jácena y ayuda a liberar el acceso a la ermita.
