PUENTE DE HIERRO

Localidad: Murcia

Nº expte.: 763/2001

RESTAURACIÓN EFECTUADA EN EL PUENTE NUEVO (PUENTE DE HIERRO) SOBRE EL RÍO SEGURA EN LA CIUDAD DE MURCIA.

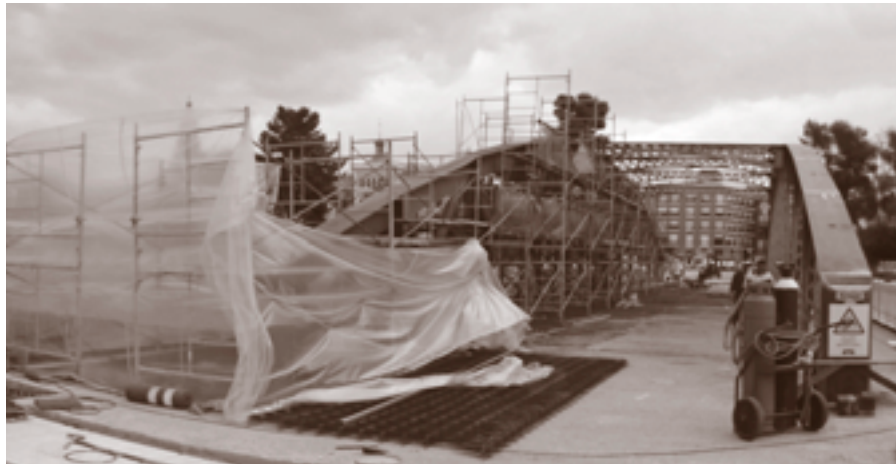
DURANTE LA INTERVENCIÓN

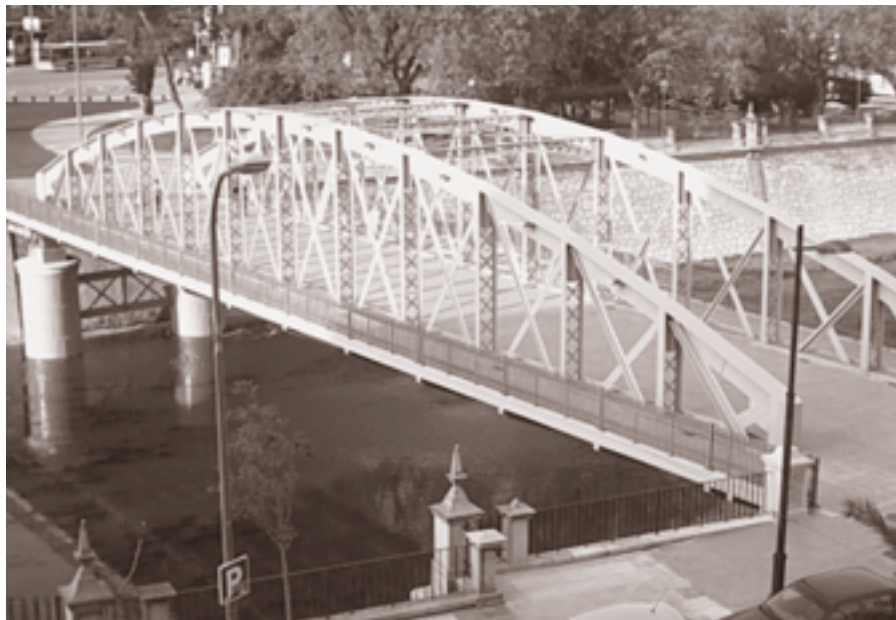
POSTERIOR A LA INTERVENCIÓN

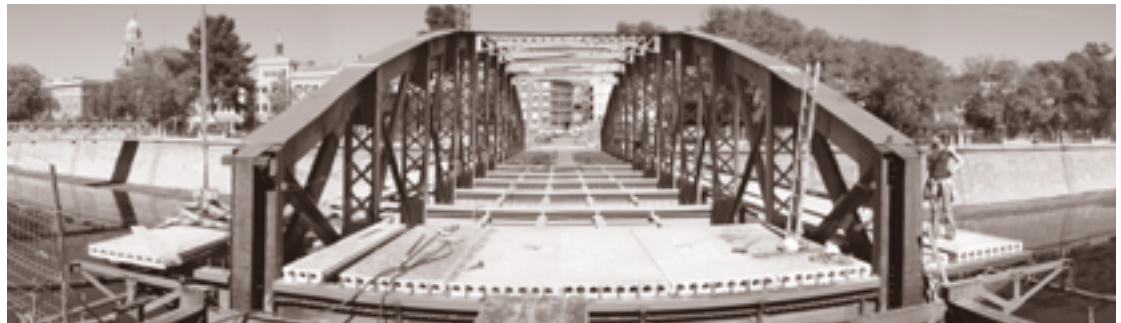
DURANTE LA INTERVENCIÓN

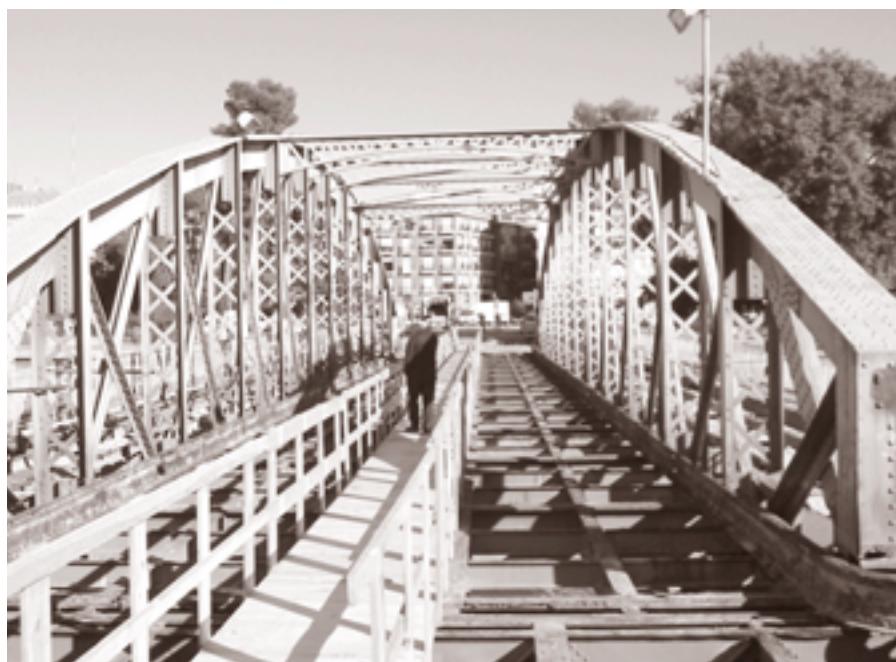
DURANTE LA INTERVENCIÓN

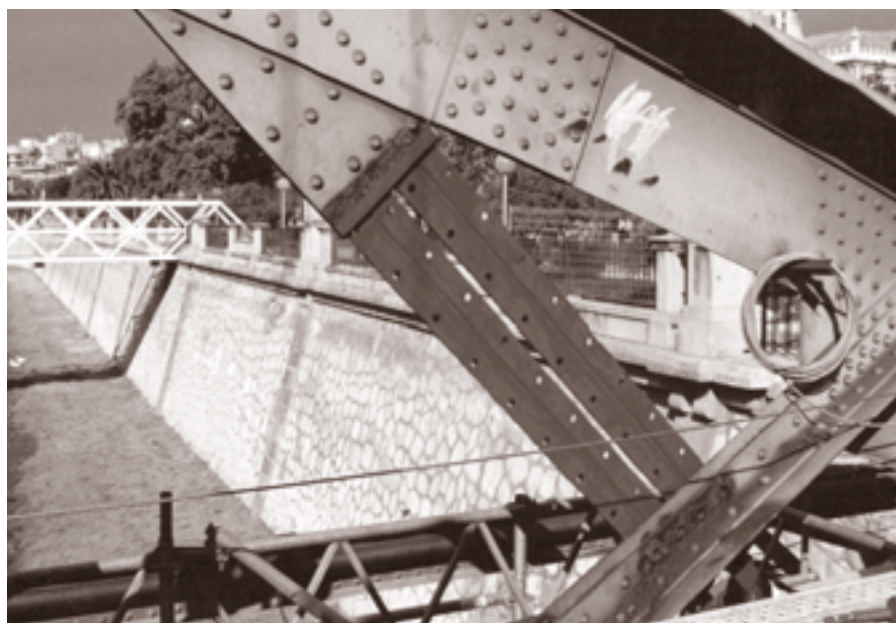
DURANTE LA INTERVENCIÓN

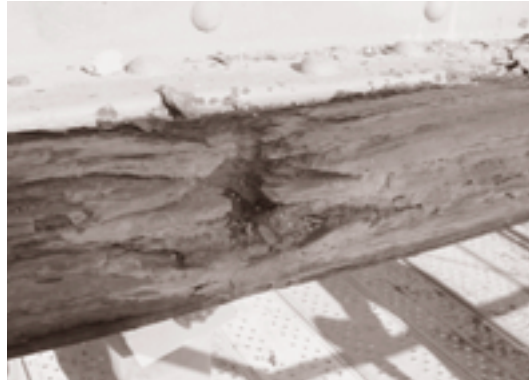
ANTERIOR A LA INTERVENCIÓN

El cordón inferior del arco central, era la parte más deteriorada de la estructura y la principal causa de la situación de peligro de la misma. Su composición en forma de láminas delgadas roblonadas, y su posición horizontal (con retención de agua), juntamente con lo inaccesible del mismo, facilitaron su corrosión.
