SUPERVISIÓN ARQUEOLÓGICA DEL EDIFICIO “CASA DE LOS ALBURQUERQUES” PARA ARCHIVO MUNICIPAL DE LORCA

ANA PUJANTE MARTÍNEZ*

La supervisión arqueológica efectuada se ha llevado a cabo con motivo del Proyecto de la Reestructuración para Archivo Municipal de Lorca, del edificio “Casa de los Alburqueques”, situado entre las calle Selgas, Marmolico, Paradores y Aguaderos (Fig. 1).

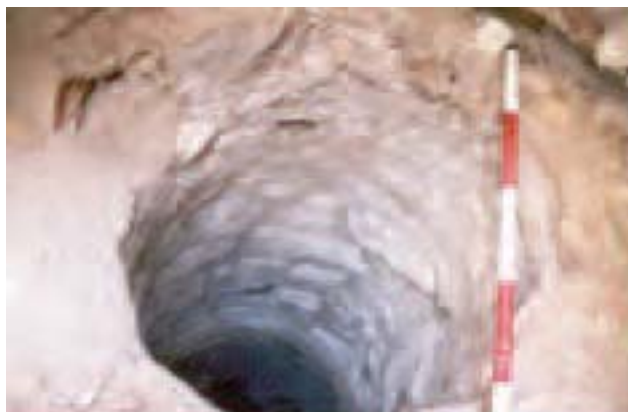
En el ángulo noroeste del patio se abre un pozo circular realizado con mampostería y cal que en la actualidad todavía contenía agua. El pozo pudo estar alimentado por aguas de lluvia, ya que las pendientes de los tejados vierten hacia el patio, por lo que debieron ser captadas para su evacuación y almacenaje. Si bien, hay que tener en cuenta el elevado nivel freático que se da bajo el inmueble, concretamente en esta zona (documentado tras los trabajos de excavación), también pudo ser aprovechado mediante la instalación de este pozo (Lám. 1).

Lámina 1. Pozo de agua ubicado en el patio de la vivienda.

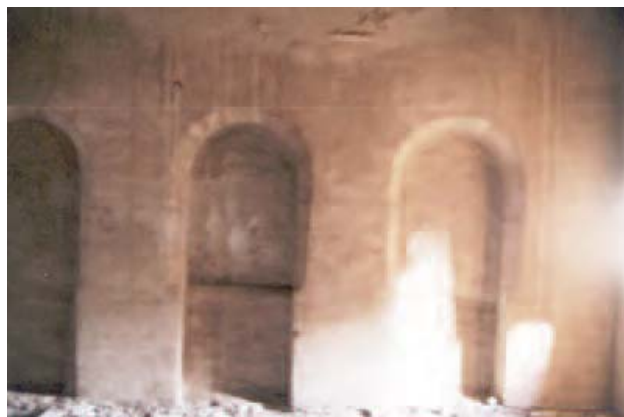
Las arcadas se encuentran totalmente enmascarados al exterior por estucados y al interior tapiadas, excepto varios de ellos que fueron habilitados como pequeñas ventanas para iluminar las distintas dependencias en las

Lámina 4. Arcos tapiados que forman la galería superior o logia.

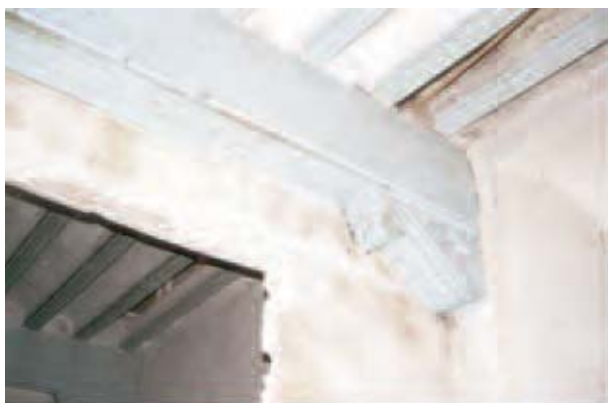
En el ala este de la planta baja se documentan varias vigas con decoración labrada que presentan mal estado de conservación, ya que unas se encuentran quemadas y otras pintadas. La sala donde se localizan debió configurar un espacio destacado, si bien no presenta en la actualidad ventanas hacia el exterior, por lo que pudo albergar algún tipo de dormitorio sólo ventilado e iluminado desde el patio (Lám. 5).

Lámina 5. Vigas con ménsulas labradas.

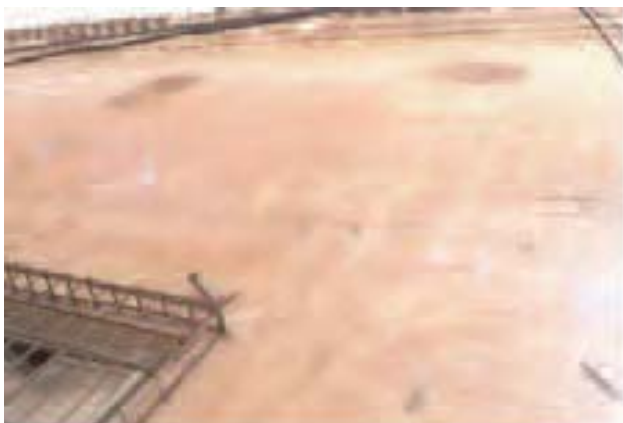
La pared que forma esta fachada, se halla enmascarada hacia el exterior por estucos, si bien en los desper-

fectos del mismo observa una fábrica distinta a la que en apariencia se da en el resto de los paramentos (Lám. 11).

Lámina 11. Exterior fachada calle Marmolico.

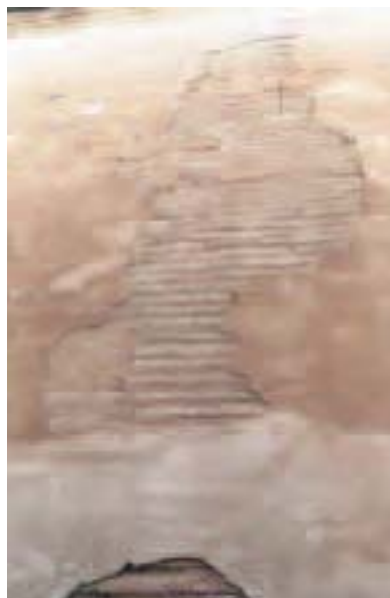
En los desconchados asoma la obra del muro a base de aparejo de ladrillos y cal, aunque ha podido dar la casualidad de que la parte que conocemos del muro presente en altura alguna cadena de ladrillo, que se encontrara inserta entre la mampostería. El módulo de los ladrillos es de 30 por 14 por 3,5 cm y se hallan dispuestos a soga y tizón. En la pared se observan por medio de grietas o deslucidos, al menos dos arcos de descarga (Lám. 12).

Lámina 12. Exterior fachada calle Marmolico. Detalle de la fábrica del muro.

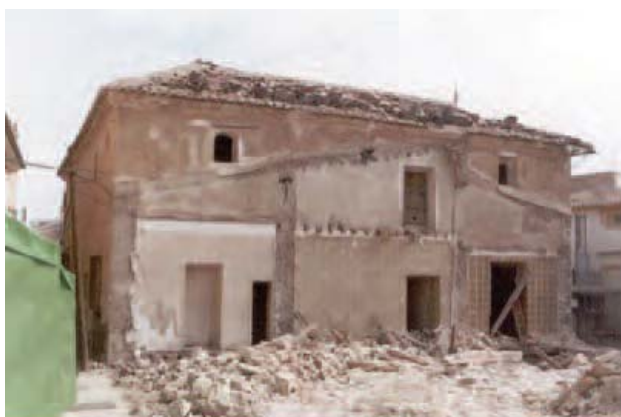
El paño que quedó visto tras la demolición presenta fábricas distintas debido a las transformaciones originadas para comunicar el ala noble con la zona de servicio. Por el contrario y aunque parcialmente perdidas en el

lado suroeste, se distinguían las nueve arcadas que formaban la galería superior de este lado; y la obra original a base de ladrillo (Lám. 15).

Lámina 15. Fachada oeste y adosados posteriores.

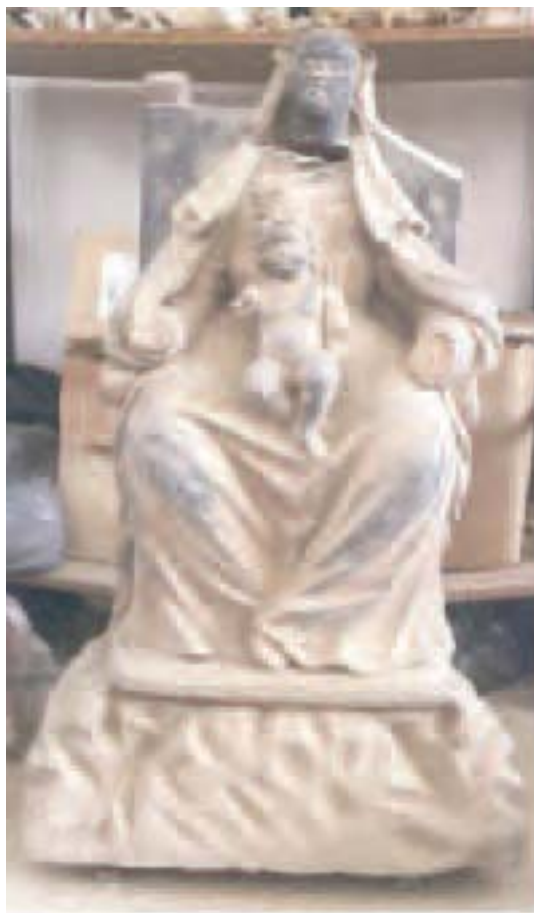
En la fachada, la escultura se encontraba mutilada en las manos, cabeza y esquina del trono, si bien en la actualidad han sido recuperadas las partes que faltaban y donadas al Museo Arqueológico, para reconstruir la integridad de la talla (Lám. 18).

Bajo la escultura se observa la impronta de unas ruedas que facilitarían su transporte. El niño sedente sobre el vientre de la virgen presenta corona en su cabeza y en los brazos se halla mutilado (Lám. 19).

Lámina 19. Virgen sedente ubicada en la hornacina de la fachada principal.

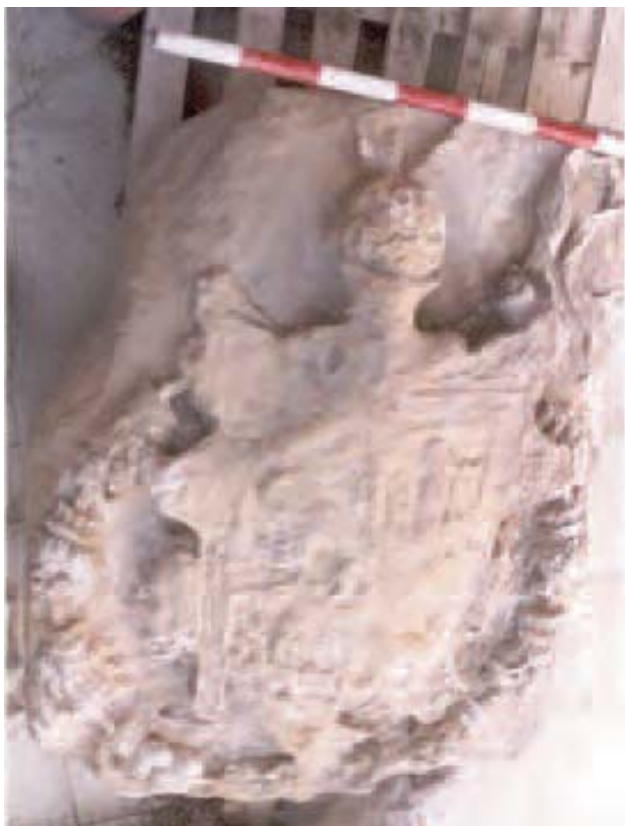
El primer escudo que debió ofrecer la casa es de mediados del siglo XVI y posiblemente fue tallado por Jerónimo de Bocanegra, ya que la guirnalda tiene la típica forma de labra que empleaba este tallador (ESPÍN, 1931: 58). La pieza se halla muy deteriorada ya que la piedra estuvo bastante tiempo expuesta a un fuerte grado de humedad, al encontrarse localizada en uno de los semisótanos del edificio (Lám. 20).

Lámina 20. Antiguo escudo de la familia Alburquerque.

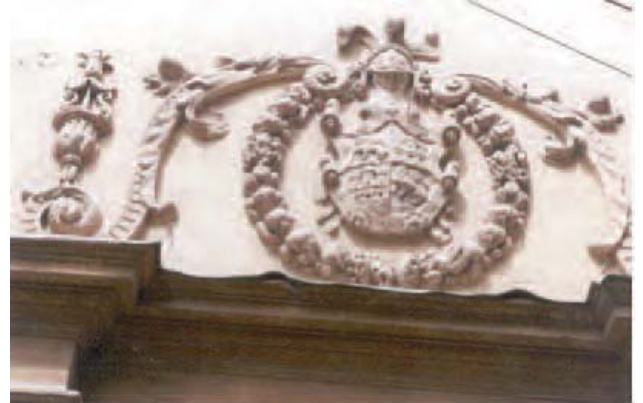
El escudo original fue eliminado, hallándose durante la intervención arqueológica, los restos del primitivo en el aljibe del semisótano. El escudo se encontró en un

deplorable estado, debido a la humedad y la erosión que previamente había debido sufrir.

Lámina 29. Escudo nobiliario de la familia Alburquerque.
