## ESTUDIO DE LESIONES EN LAS FACHADAS DEL CASCO ANTIGUO DE CARTAGENA

Marina Ortiz González, Arquitecta técnica.

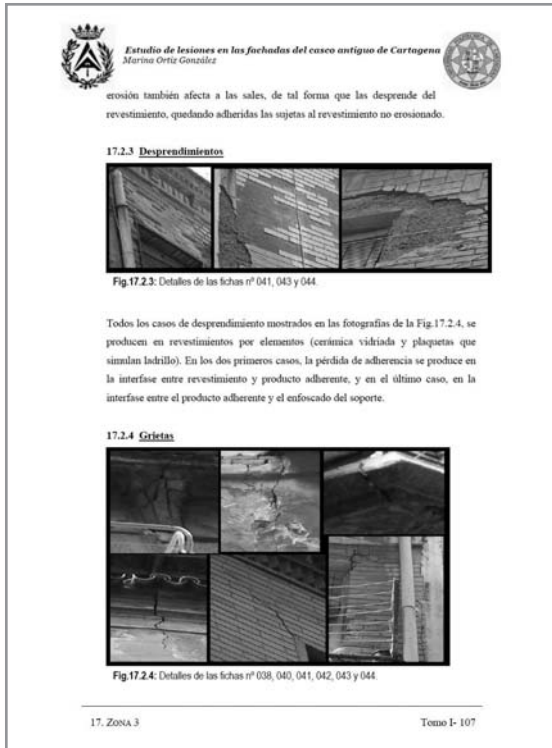
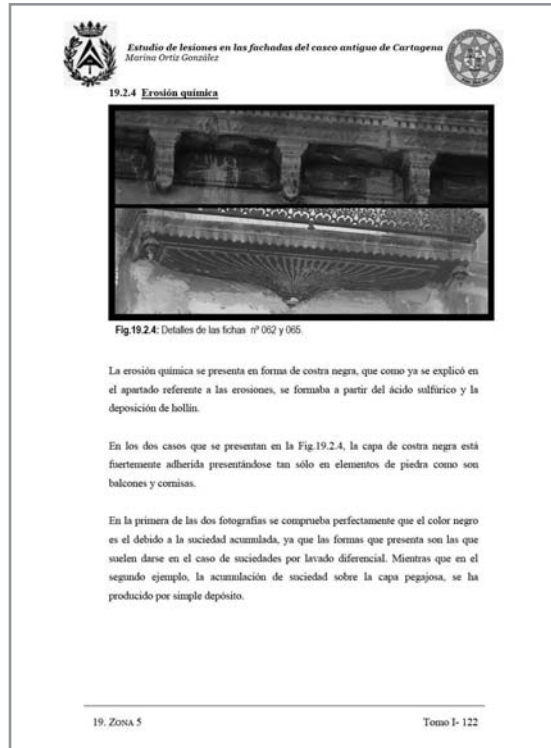
Figuras 5 y 6. Ejemplos de lesiones en zona 3 y zona 5.

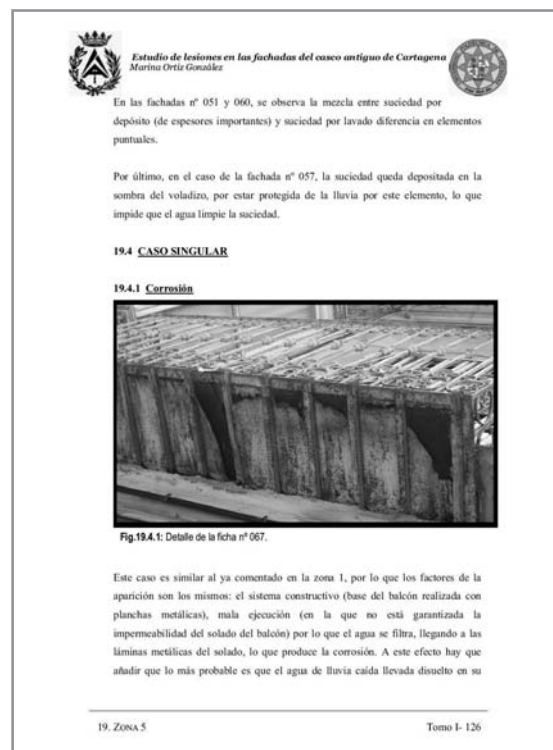
Figura 7. Ejemplo de caso singular en zona 5.
