IGLESIA DE SANTA MARÍA DE GRACIA EN CARTAGENA. ANÁLISIS HISTÓRICO, CONSTRUCTIVO Y DE PATOLOGÍAS

Encarnación Paredes Oltra, Arquitecta técnica.

CAPÍTULO 5 Y 6. ANÁLISIS DE PATOLOGÍAS Y PLANIMETRÍA DEL ESTADO ACTUAL

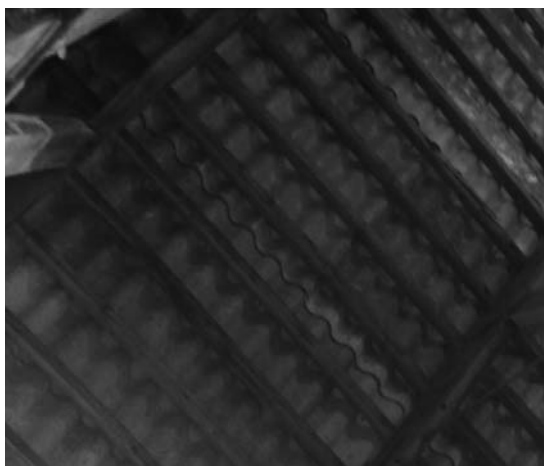
Figura 6. Detalle del interior de la Nave de la Epístola de la Iglesia. Se observa que el material de cubrición es el fibrocemento. (Fotografía cedida por la empresa constructora Geocisa).

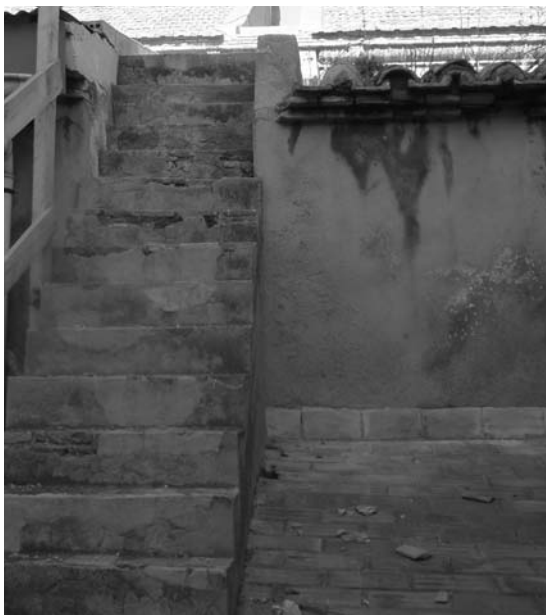
Figura 9. Ejemplo del estado de la cubierta de la Iglesia de Santa María de Cartagena. Se aprecia humedad, disgregación, eflorescencias, suciedad, microorganismos y plantas superiores entre otras patologías, consecuencia del mal mantenimiento.

en la Iglesia Santa María de Gracia debido a su falta de desagüe en cubierta. Si las filtraciones son continuas, no llevándose a cabo una pronta subsanación del defecto, la evaporación y secado será lento, con lo que se creará microclima apropiado para la aparición de hongos (Figura 9).

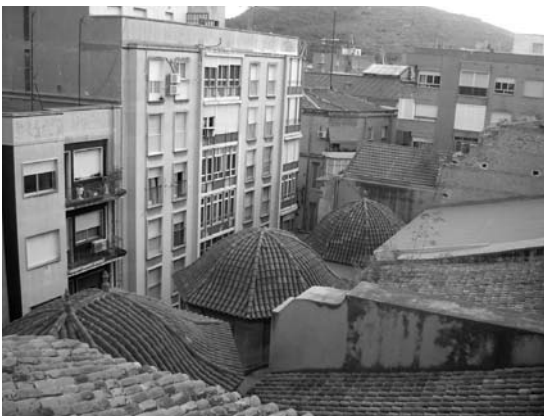
Figura 12. Imagen general de las distintas tipologías de cubierta. Al fondo se aprecia la utilización de placas de fibrocemento en las naves laterales, sin un criterio correcto de intervención para la categoría de edificio.

Todas las tipologías de cubierta están dañadas, y han ido sufriendo a lo largo de la historia del edificio numerosas actuaciones, así que en teoría se deberían respetar los añadidos de las distintas épocas. Sin embargo, en la actualidad, estos añadidos representan lesiones estéticas (causando otro tipo de lesiones ya comentadas en el capítulo 5), debiéndose eliminar para una correcta restauración. Es importante insistir que la intervención en las cubiertas se debe ejecutar para un correcto mantenimiento del edificio, respetando el uso y los sistemas constructivos originales de éste.

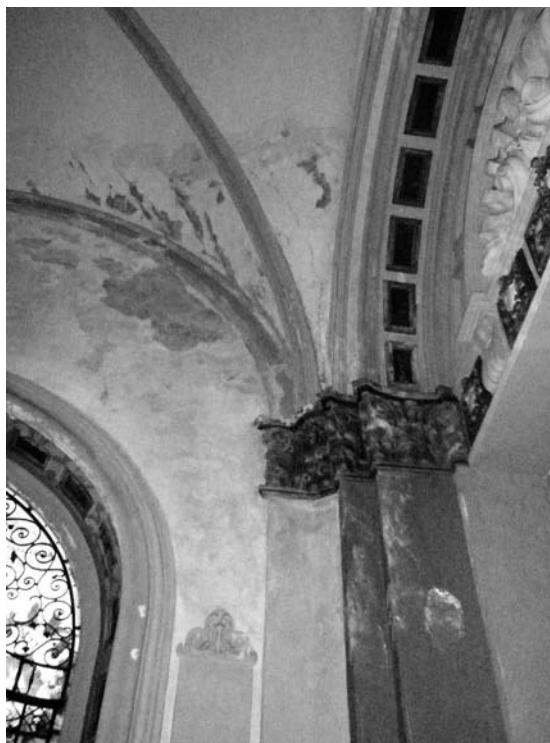
Figura 13. Muestra de la humedad por filtración en una de las pilastras del Templo. Se aprecia la corrosión de la pintura dorada, la proliferación de microorganismos y la aparición de eflorescencias entre otras patologías.

En cuanto a la estructura aérea sirven los mismos procedimientos, usándolos para el secado del muro, su recuperación y homogeneidad e hidrofugación, e interviniendo posteriormente en las cabezas de las vigas de los forjados.
