TERMAS DE ALHAMA DE MURCIA. EXCAVACIÓN ARQUEOLÓGICA Y CONSOLIDACIÓN PARCIAL DE LA ZONA OCCIDENTAL DEL CONJUNTO TERMAL ROMANO

EDUARDO LÓPEZ SEGÚI*

JOSÉ BAÑOS SERRANO**

FRANCISCO JAVIER LÓPEZ MARTÍNEZ***

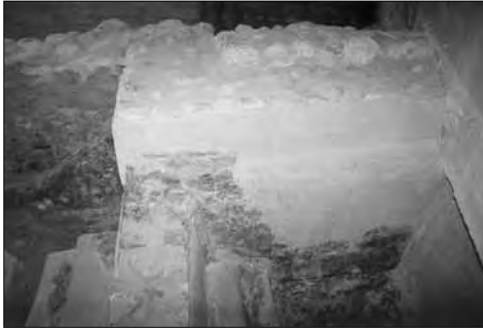
Lámina 5.2. Bañera tras la restauración.

Esta bañera sufrió una reparación considerable, reduciendo el tamaño de la misma mediante la construcción de un muro de 0,50 m de anchura que se adosa a la pared oeste. Se observa cómo la pared del muro original también estaba enlucida con una capa de *opus signinum*.

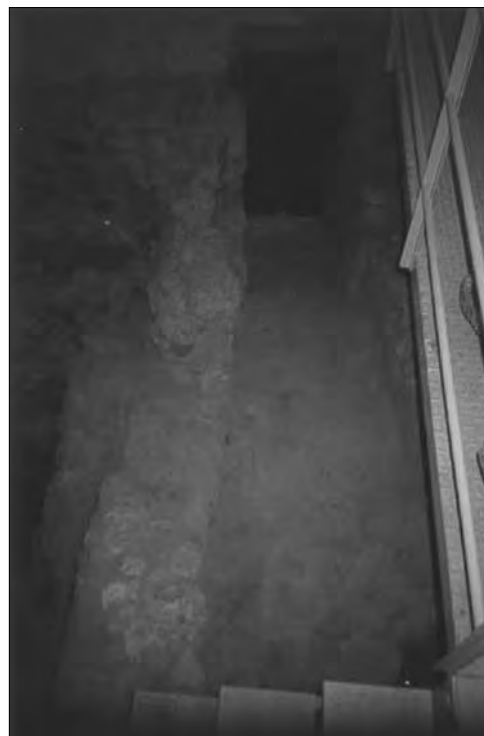
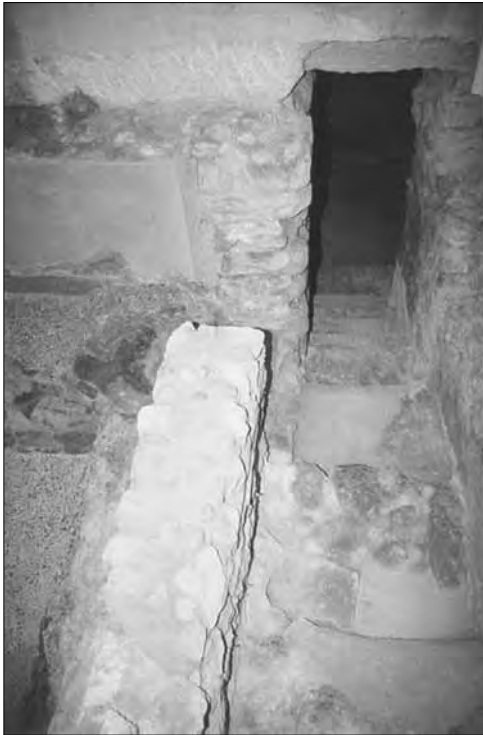
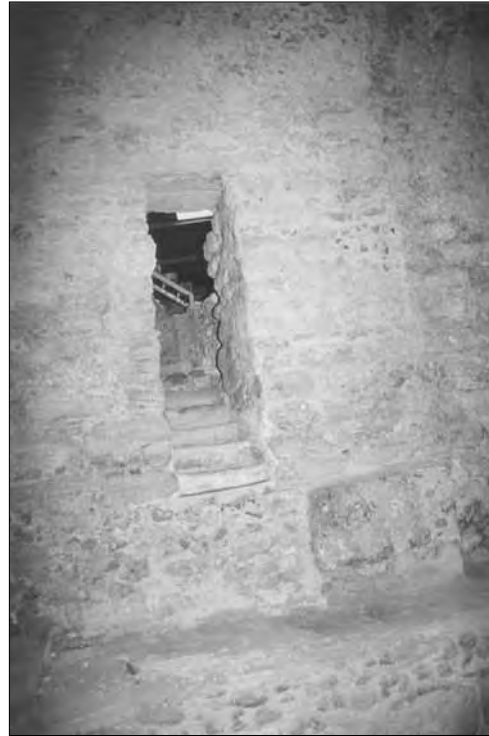
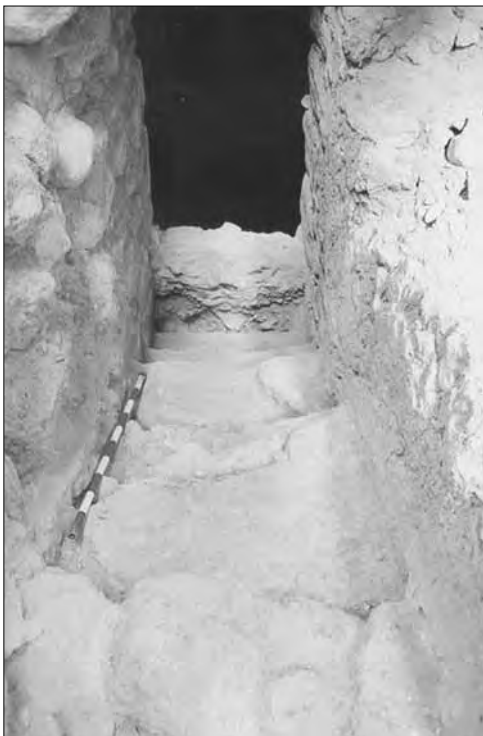
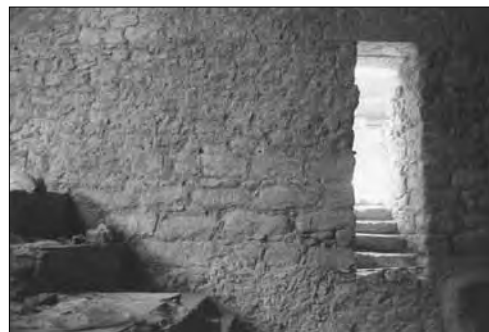
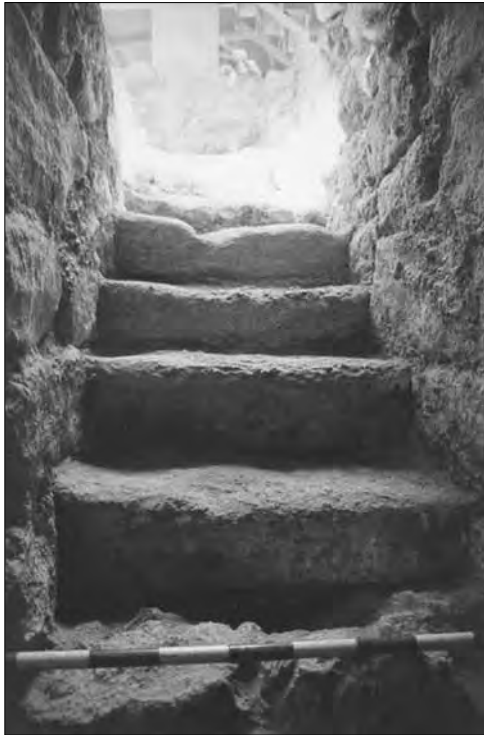
Lámina 11.4. Escalera de acceso a la sala medicinal. Se puede ver el murete que contenía el relleno de la rampa.

Aquí las labores han sido, principalmente, de limpieza y excavación para dejar los peldaños de piedra vistos.

Se han rellenado algunos huecos en el suelo para frenar el posible deterioro de las zonas limítrofes y evitar que se conviertan en cúmulos de basuras. También se ha reintegrado, con mortero de cal, el peldaño más bajo en espera de una solución definitiva cuando se restaure todo el conjunto dentro del edificio que se frustró en su día (Láms. 11.3, 11.4, 12.1, 12.2, 13.1 y 13.2).

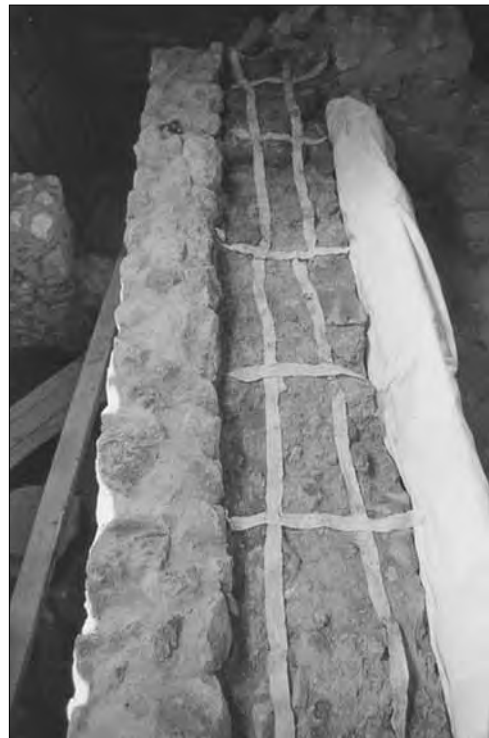
Lámina 15.2. Detalle de la fibra geotextil con la que se separa los muros antiguos de la restauración.
