# Inventario de hormas de piedra seca aparejadas con piedra tosca (Caravaca de la Cruz, Murcia)

**Indalecio Pozo Martínez**

Diciembre 2021 / Marzo 2022

## METODOLOGÍA Y CATALOGACIÓN DE LAS HORMAS DE PIEDRA SECA APAREJADAS CON PIEDRA TOSCA

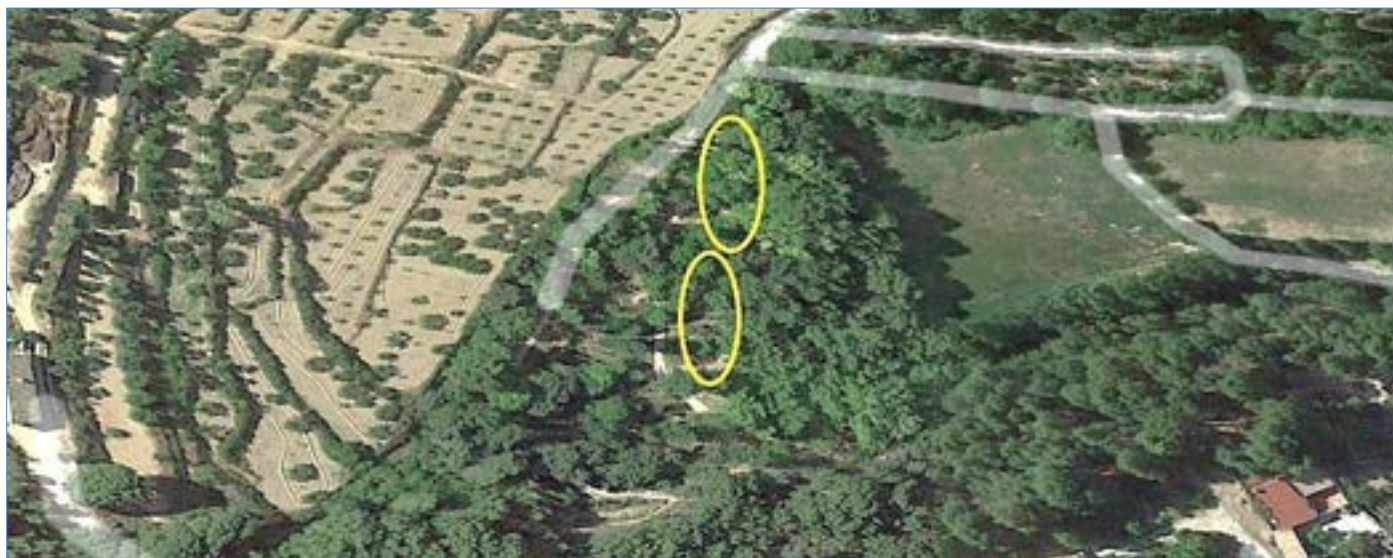
**SITUACIÓN APROXIMADA EN LA FOTOGRAFÍA AÉREA HPSTCC1**

Horma completa de 166,3 m de longitud, y altura diversa (1,30, 2,40, 2,17 y 0,5'0 m).

Buen estado de conservación.

- Reposición de alguna piedra.
- Consolidación de grietas en el centro.
- Desmontar un tramo abombado y volver a montar.
- Reparación de pequeños descalces en la zona próxima a las dos fuentes.

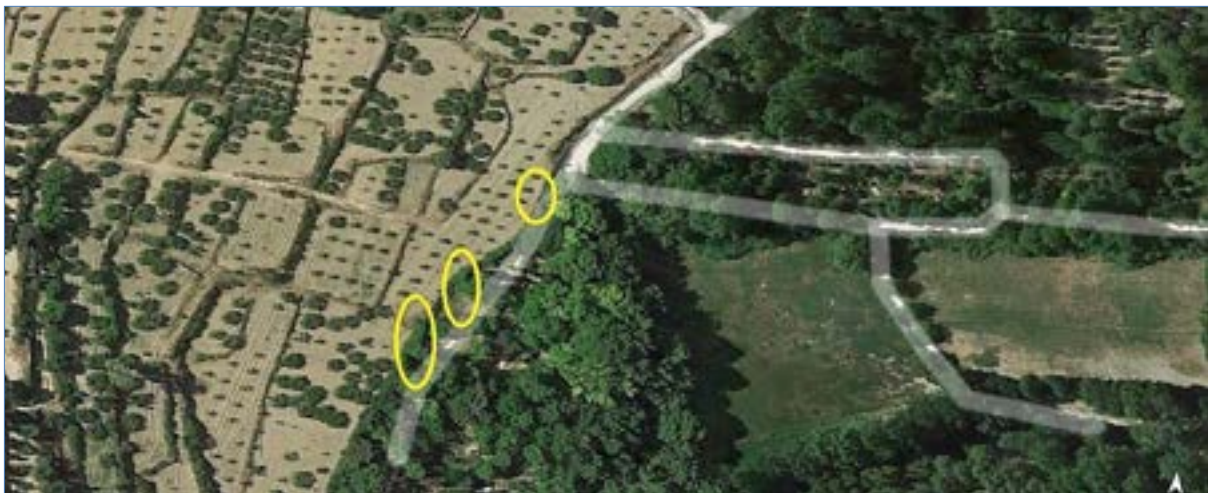
**SITUACIÓN APROXIMADA EN LA FOTOGRAFÍA AÉREA HPSTCC2**

Horma discontinua e incompleta que conserva en total 26 m de longitud de fábrica y altura diversa (tramo de 4,60 m de longitud x 0,60/0,40 de altura; tramo de 21,50 m de longitud x 2,60/0,80 m de altura).

Los dos tramos están muy mal conservados, especialmente en sus costados. Grave peligro de desmoronamiento por ausencia de mantenimiento y por presencia de maleza y algún árbol.

- Limpieza y supresión generalizada de maleza surgida entre las piedras, sobre las mismas o al pie de ellas.
- Recrecidos y reconstrucciones de los restos conservados, con piedra tosca y con aparejo similar al existente.
- En su caso, reposición de fábricas en los extremos de la horma para dotar de continuidad al conjunto de la horma.
- Labores regulares de mantenimiento.
- Pedir a los particulares que, si es de su incumbencia, se hagan cargo de las reposiciones y reconstrucciones para recuperar nuevamente el conjunto de la horma. En caso que no sea de su competencia, o que corresponda por mitad al Ayuntamiento de Caravaca, que sea éste quien se encargue o se acuerde por ambas partes.

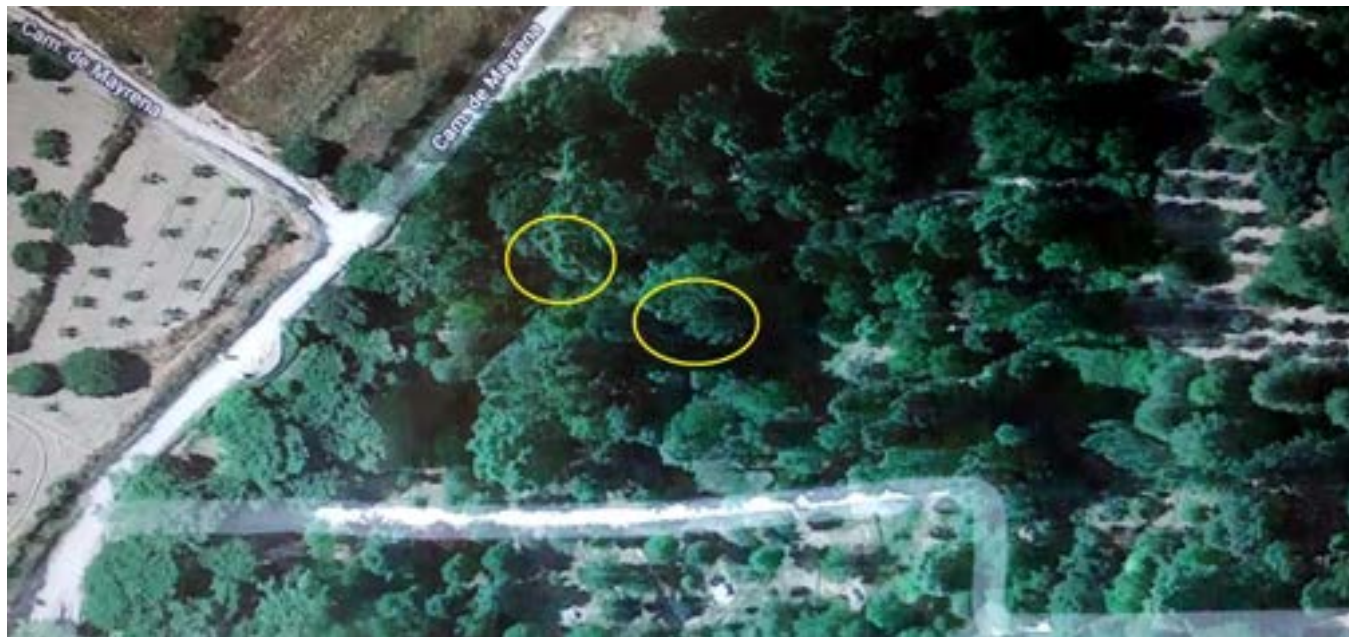
**SITUACIÓN APROXIMADA EN LA FOTOGRAFÍA AÉREA **HPSTCC3****

Horma aparentemente discontinua, que conserva tramos de varios metros y altura en torno a un metro. La abundante maleza a base de zarzas no permite visualizar ni medir adecuadamente los tramos.

- Limpieza y supresión generalizada de maleza surgida entre las piedras, sobre las mismas o al pie de ellas.
- Eliminación de las abundantes zarzas que ocultan la horma y seguramente la están degradando.
- En su caso, reposición de fábricas si fuera necesario.
- Labores regulares de mantenimiento.

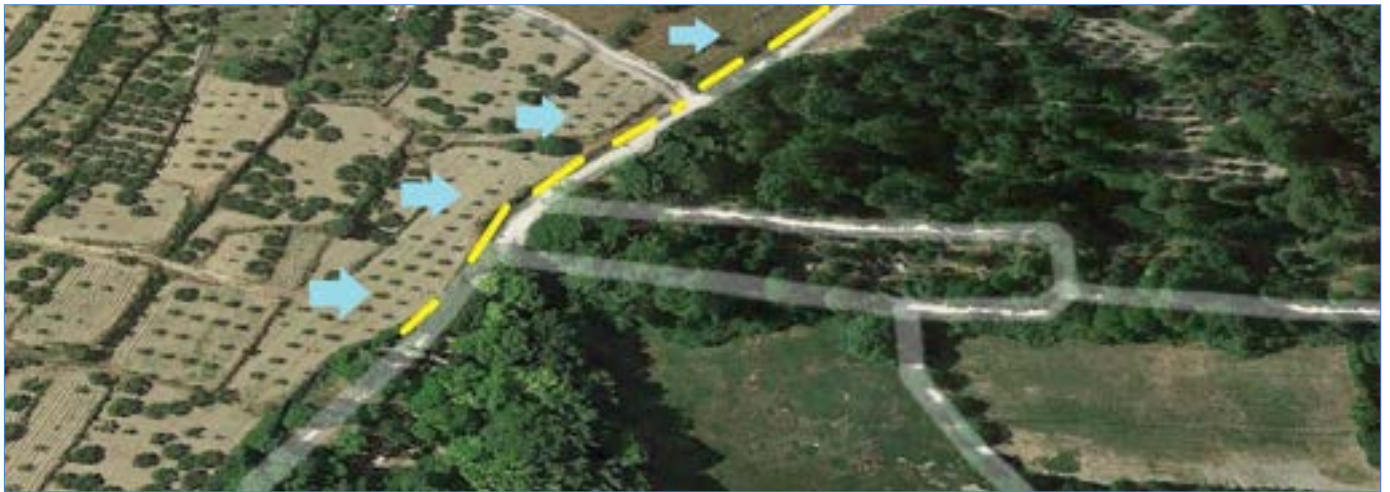
SITUACIÓN EN LA FOTOGRAFÍA AÉREA **HPSTCC4**

Muy desigual, tramos muy mal conservados y en grave peligro de acabar desmoronándose definitivamente por falta de mantenimiento y por la abundante presencia de maleza y arbolado espontáneo. El gran desnivel existente entre el Camino de Mairena de Arriba y los bancales agudiza su deterioro y contribuye a que se siga perdiendo superficie útil para el cultivo.

- Limpieza y supresión generalizada de maleza surgida entre las piedras o sobre las mismas.
- Recrecidos y reconstrucciones de los restos conservados, con piedra tosca y aparejo similar al existente.
- Reposición de fábricas en los entrepaños vacíos para dotar de continuidad al conjunto de la horma.
- Labores regulares de mantenimiento.
- Pedir a los particulares que, si es de su incumbencia, se hagan cargo de las reposiciones y reconstrucciones para recuperar nuevamente la horma. En caso que no sea de su competencia, o que corresponda por mitad al Ayuntamiento de Caravaca, que sea éste quien se encargue o se acuerde por ambas partes.

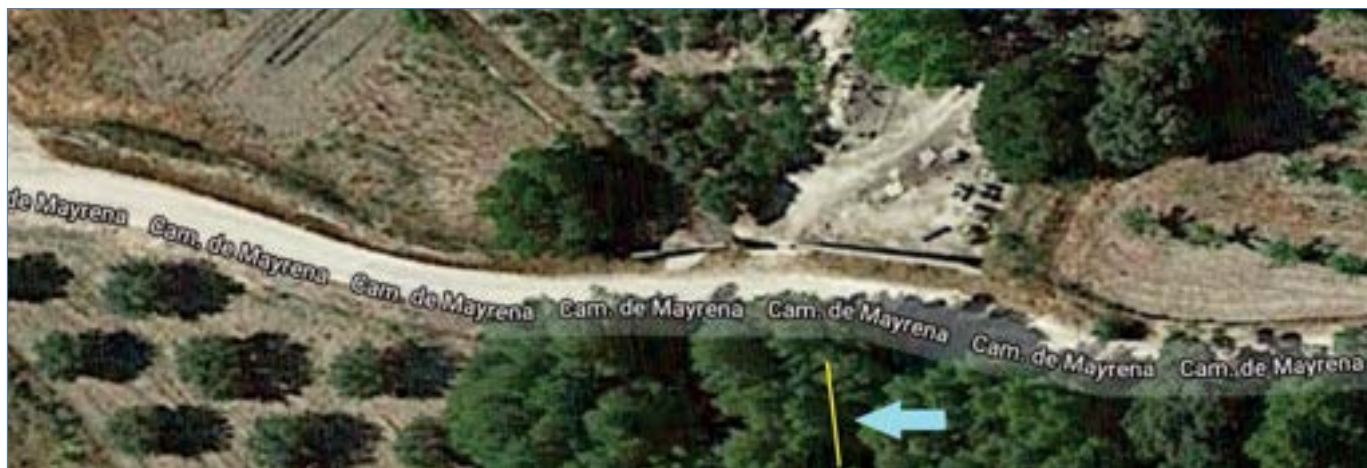
SITUACIÓN EN LA FOTOGRAFÍA AÉREA **HPSTCC16**

Deficiente estado de conservación.

- Limpieza de matorral.
- Consolidación de la última hilada.

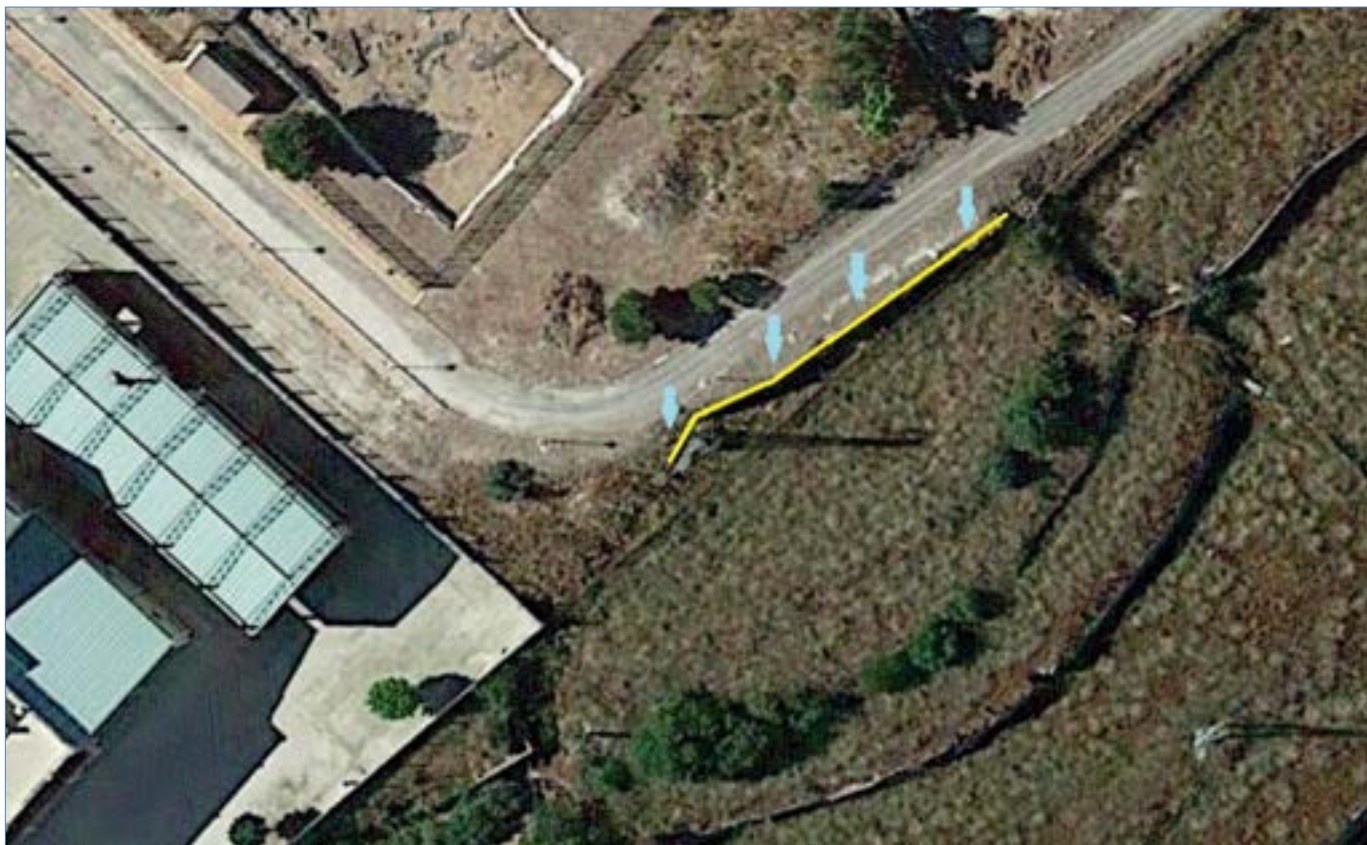
SITUACIÓN EN LA FOTOGRAFÍA AÉREA **HPSTCC32:**

Buen estado de conservación en general aunque presenta un tramo con agrietamientos en el centro y tiene problemas de sujeción en el costado derecho.

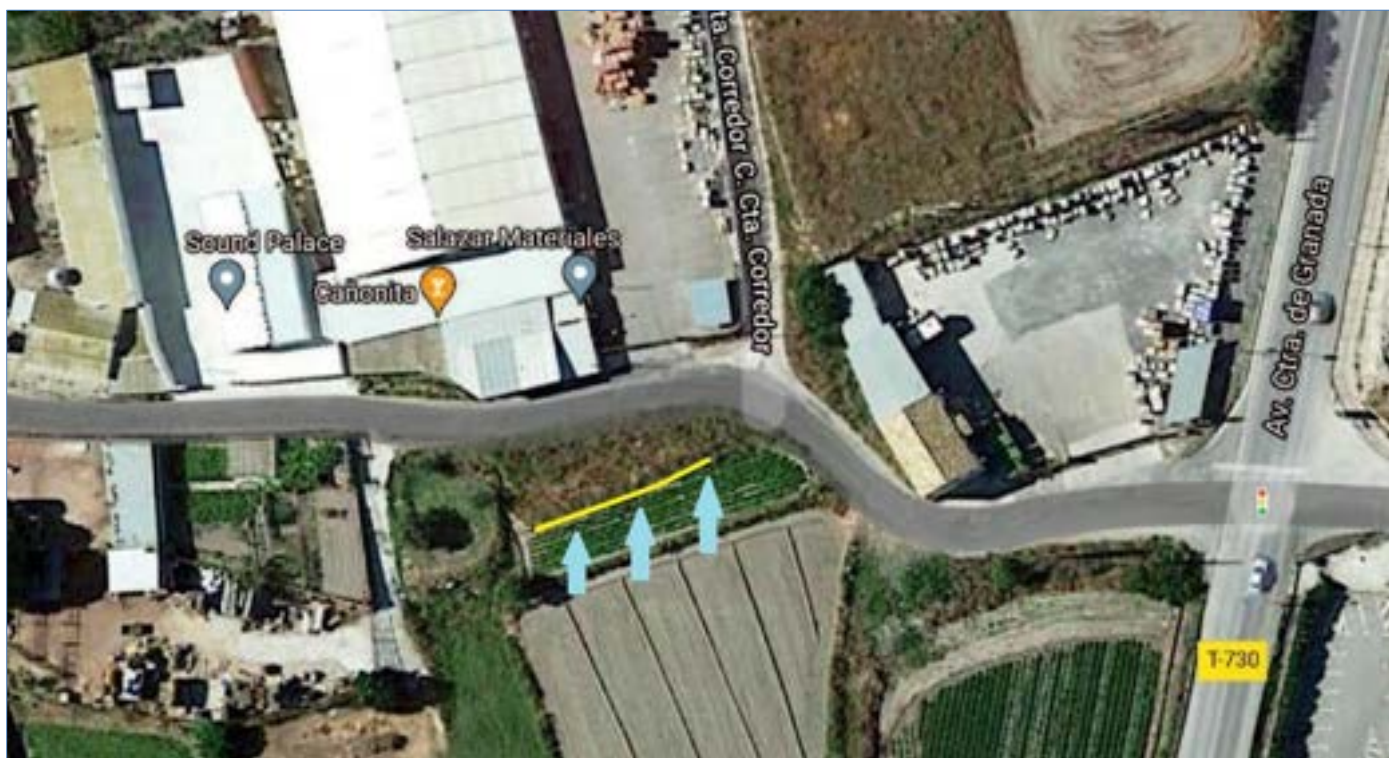
SITUACIÓN EN LA FOTOGRAFÍA AÉREA **HPSTCC42**

Regular estado de conservación por deterioro y abandono.
