TORRE VIEJA O DEL OBISPO DE ALGUAZAS

RESEÑA HISTÓRICA

IDENTIFICACIÓN

INTERVENCIÓN

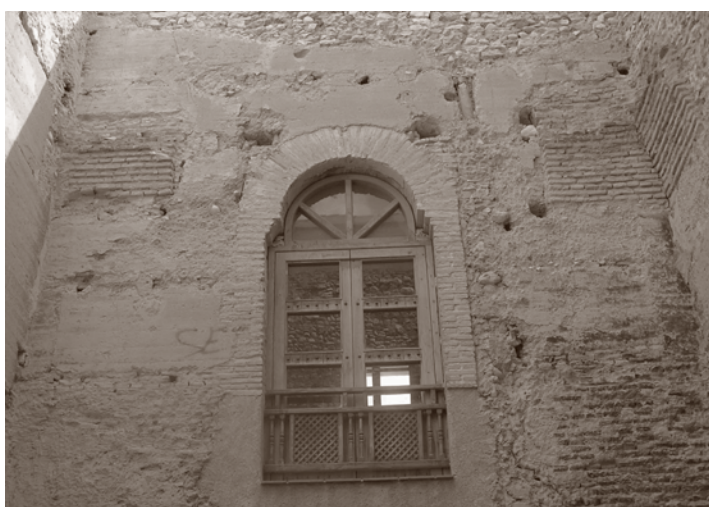
ÁLZADO A PATIO INTERIOR, A NIVEL DE PLANTA PRIMERA. ANTERIOR A LA INTERVENCIÓN

- Consolidación de los paramentos del patio: Los paramentos del patio se encontraban en un estado de creciente deterioro superficial, con degradación del material de recubrimiento y agarre, lo que ocasionaba una meteorización continua, y peligro de desprendimiento de piedras. Se procedió a la colocación de andamios en el patio, para poder examinar y reparar el estado de los acabados superficiales, realizándose pequeñas consolidaciones puntuales, así como un tratamiento hidrofugante y consolidante general, mediante imprimación de mineralizador.

- También en el patio, la parte superior de los muros, algo retranqueada respecto del plano de fachada, se encontraba sin revestir. Se procedió a su estucado con mortero de cal.

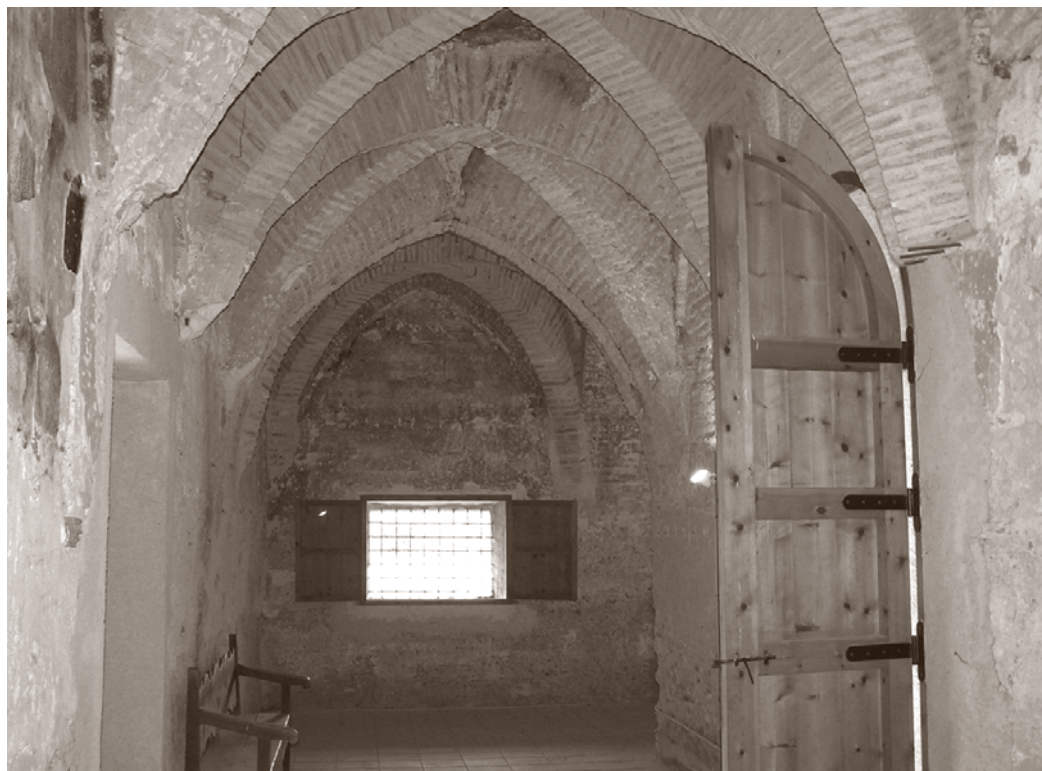
UNA DE LAS SALAS EN PLANTA BAJA. SE PUEDEN VER LAS BÓVEDAS DE CRUCERÍA, SOBRE ARCOS DE LADRILLO. ANTERIOR A LA INTERVENCIÓN

- Consolidación de muros de tapial en sus partes bajas: En planta baja existía un deterioro superficial de los muros de tapial y mampostería, debido a la disgregación de los morteros por humedades de capilaridad. Se habían producido pérdidas y pequeños desprendimientos de material. Se procedió a su consolidación, con eliminación del material suelto y reintegración con mortero de cal, así como imprimación con mineralizador.

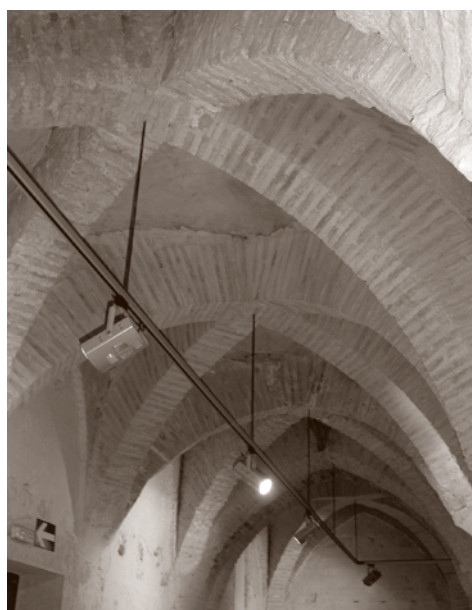
ILUMINACIÓN DE LAS SALAS DE PLANTA BAJA. POSTERIOR A LA INTERVENCIÓN

- Mejora en la instalación interior de iluminación: El edificio cuenta con iluminación en todas las plantas, mediante proyectores en planta baja y tubos fluorescentes en plantas primera y segunda. Se procedió a la colocación en planta baja de nuevas luminarias en carril electrificado colgado del techo, así como la colocación de algunos proyectores adicionales en plantas primera y segunda.
