SANTUARIO DE LA VERA CRUZ DE CARAVACA

REHABILITACION DEL CASTILLO DE CARAVACA. EDIFICIO DE LOS CAPELLANES Y CLAUSTRO. RECUPERACIÓN Y ADECUACIÓN DE NUEVOS ESPACIOS PROPICIADOS POR LAS EXCAVACIONES ARQUEOLÓGICAS.

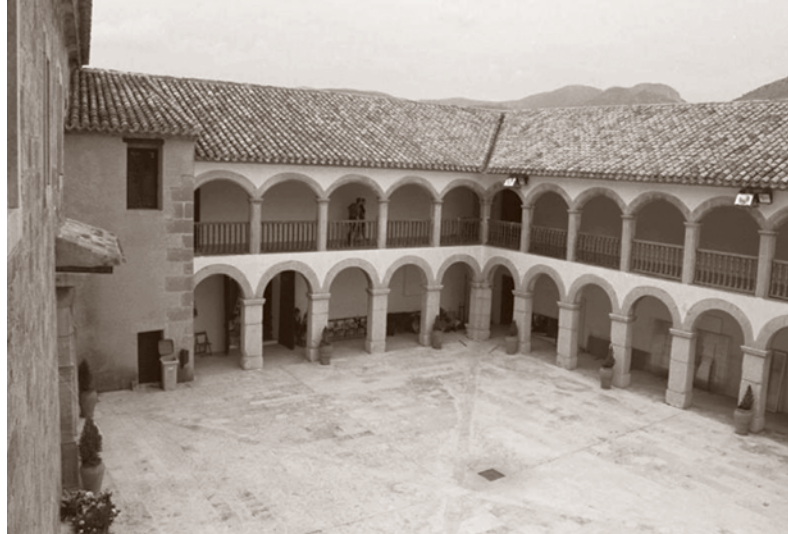
ANTERIOR A LA INTERVENCIÓN

Una solería en mal estado de conservación, sin cualificación alguna y muy reciente sustituye al anterior jardín existente. El nivel del claustro, estaba al menos treinta y cinco centímetros por encima del original. Según las catas realizadas, tanto la puerta de acceso al Santuario como las bases de las pilastras, estaban enterradas, lo que provocaba escalones hacia abajo en todos los lados del claustro.

Existían humedades por capilaridad en los paramentos verticales, sobre todo en los del Santuario y los adyacentes a la torre Chacona.

Recuperación de la cota original del patio y prospección arqueológica, sistema de drenaje de agua y nueva solería, así como jardinería y fuente. Sustitución de luminarias que iluminan el lateral del Santuario, localizándolas en espacios menos visibles, repaso y puesta en valor de paramentos.

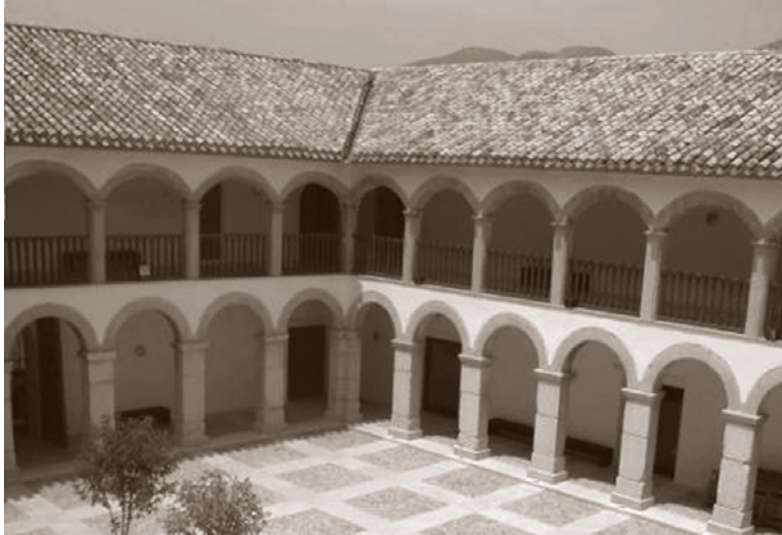
POSTERIOR A LA INTERVENCIÓN

Las pilastras, al realizar el rebaje, denotan una extremadamente insuficiente cimentación, ya que se colocan sobre elementos reutilizados anteriores al incendio. Ello nos llevó a reforzar el recalce de los mismos. Aún y con eso, las pilastras quedan por encima del nivel original, por lo que se decide forrar a modo de rodapié con piedra igual a la del suelo, de manera que quede memoria de uno y otro nivel. De igual manera, se

regularizaron los niveles en el salto del corredor al claustro, para solucionar los posibles problemas de agua, y no descalzar excesivamente los pilares.

La otra actuación principal a nivel estructural fue el recalce de las pilastras de los corredores. Para ello se realizaron dos correas de cimentación, una por cada lado de las líneas de pilares, por bataches y previo apuntalado de los arcos, rellenando los huecos entre los mismos también, persiguiendo un efecto de confinación de la prácticamente nula cimentación original, basada en preexistencias de las columnas anteriores.

Posteriormente, se colocaron redondos de acero inoxidable en forma de omega, para garantizar el apoyo de las pilastras en el hormigón, embebiéndose en éste, y fueron recubiertas de mortero de alta resistencia.
