ERMITA DEL CARMEN DE MULA

DESCRIPCIÓN DEL BIEN OBJETO DE LA ACTUACIÓN

DESCRIPCIÓN DE LA ACTUACIÓN

RESTAURACIÓN DE LA ERMITA DEL CARMEN DE MULA

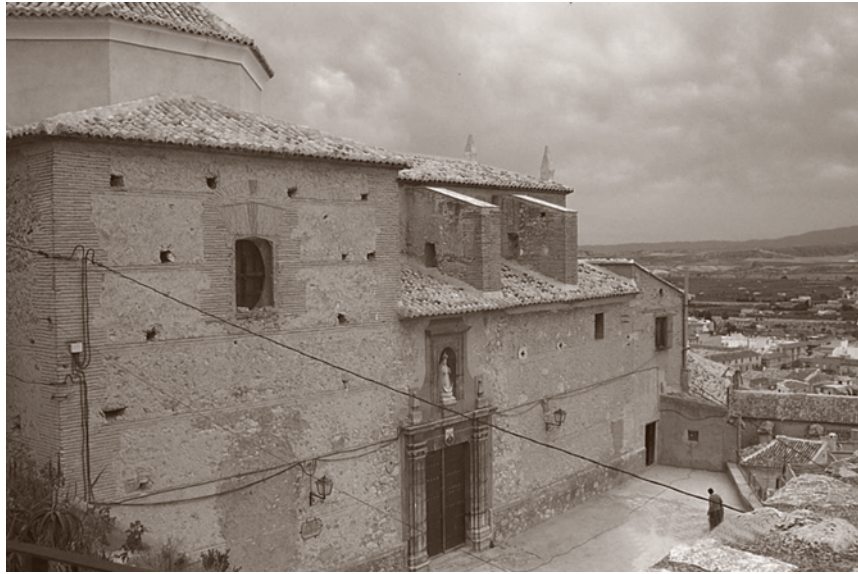
ANTERIOR A LA INTERVENCIÓN

ocultaba su fachada sur, incluido parte del ventanal que ilumina el coro y un gran arco de ladrillo que enmarcaba las capillas allí situadas, además de adosarse a la torre, elemento más antiguo conservado, ocultando un hueco que daba a la antigua escalera de subida a ésta, además de obviar su necesario carácter “cuasi” exento, empequeñeciéndola al igualar prácticamente su altura de cornisa.

- Demolición del cuerpo perteneciente a la antigua casa del ermitaño, ampliada por la cofradía a principios del siglo XX en una planta más, al ser un elemento añadido a la ermita dieciochesca que
