## SUPERVISIÓN ARQUEOLÓGICA EN UN SOLAR DE CALLES ZAPATERÍA, VAQUERA Y HORNO DE LAS MONJAS PARA LA NUEVA SEDE DE CECLOR, LORCA

ANA PUJANTE MARTÍNEZ\*

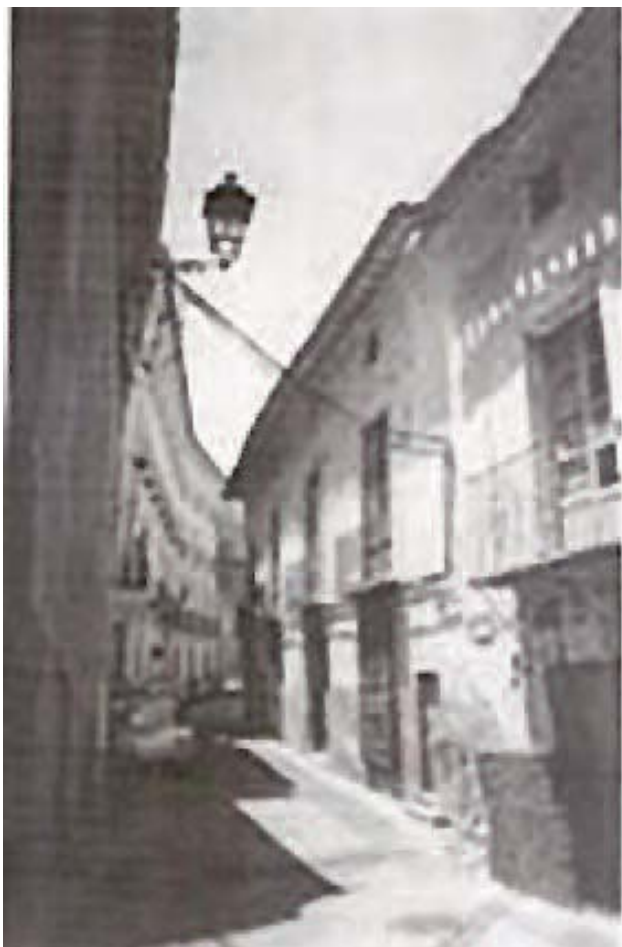
Lámina 1. Fachada principal calle Zapatería antes de la intervención.

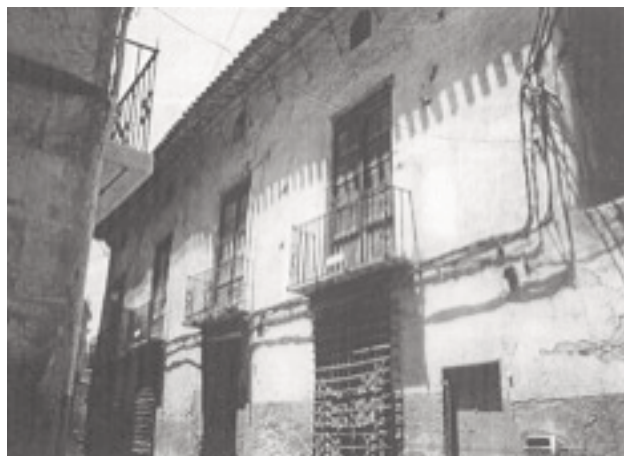
El edificio debió al menos quedar concluido a finales del siglo XVIII, según se desprende del aspecto sobrio de su fachada, distribución espacial, técnica constructivas, materiales u otros elementos, como rejas y puertas, propios de esta centuria (Lám. 2).

Lámina 2. Fachada principal antes de la intervención.

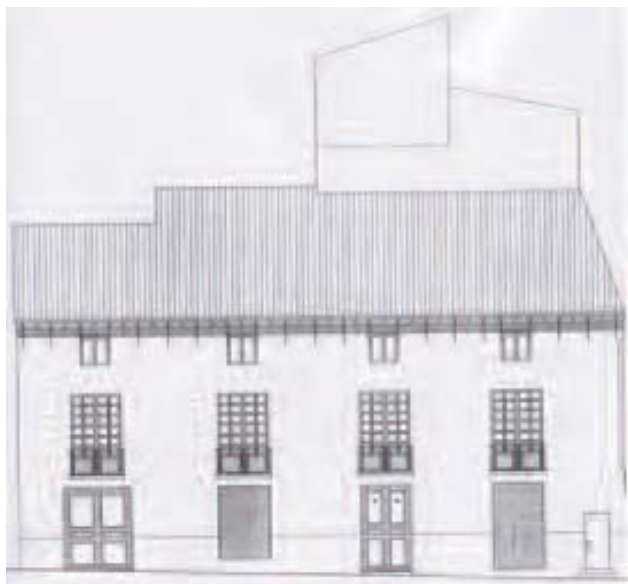
La distribución de la casa corresponde al modelo de vivienda urbana característico del momento. En la parte anterior la vivienda presenta una distribución ordenada con muros de trazado ortogonal sobre la que se apoyan los forjados, formados por rollizos de madera (Fig. 1).

Figura 1. Alzado calle Zapatería.

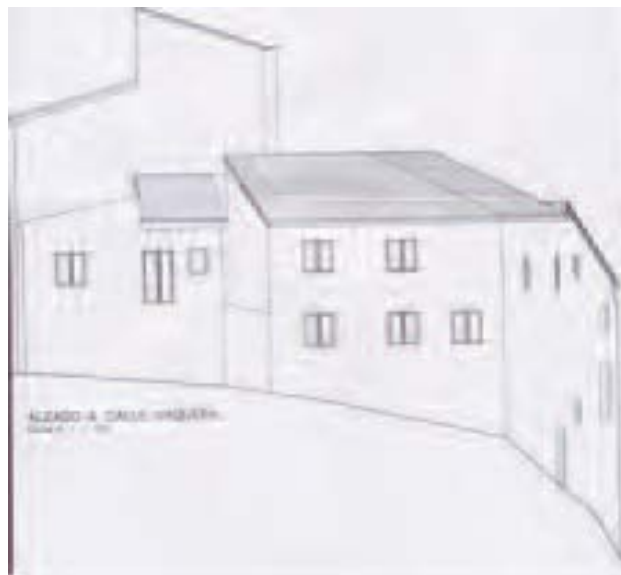
Figura 2. Alzado calle Vaquera.

terior estaba resuelta en altura de forma irregular, probablemente por constituir espacios de servicio o añadidos posteriores (Fig. 2).

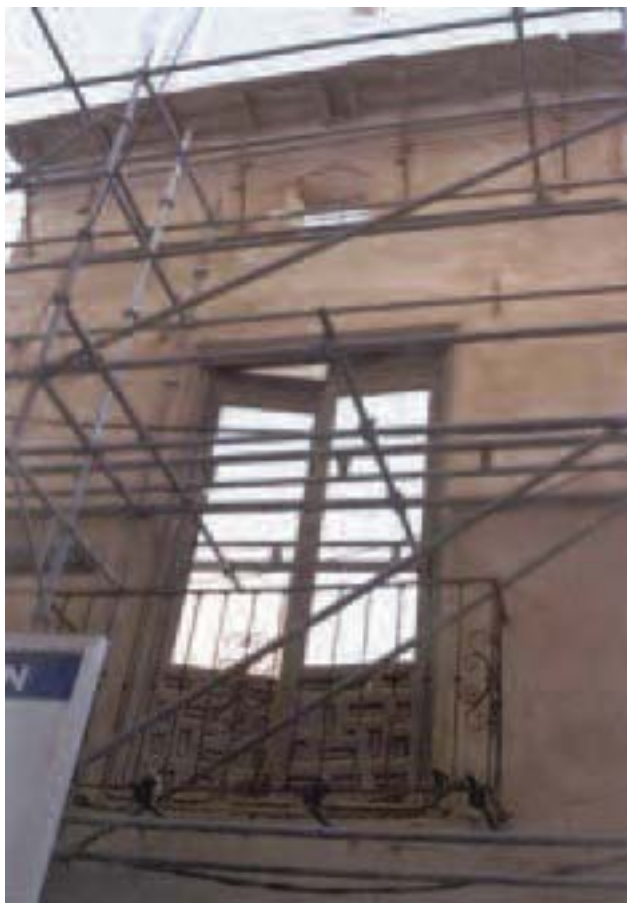
En el cuerpo superior las cámaras, especie de desván, eran utilizadas en la ciudad para guardar los objetos inútiles o para almacén de víveres incluyendo en ocasiones dormitorios para la servidumbre. En su fachada se localizan pequeños vanos, decorados con molduras en la parte superior que proporcionaban la ventilación de la estancia (Lám. 3).

Lámina 3. Detalle balcones segunda planta y ventanas de la tercera, de la fachada calle Zapatería.

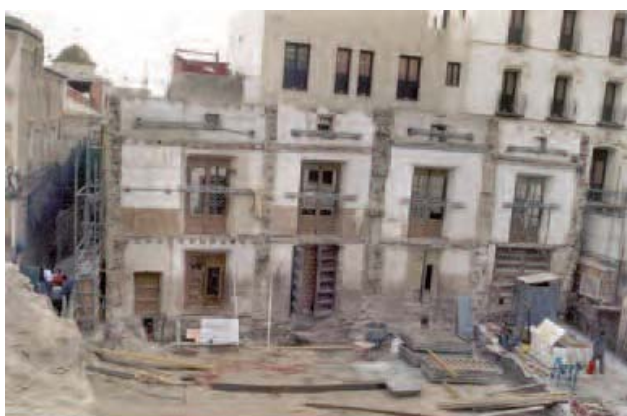
La fachada de la calle Zapatería presenta diversos vanos dos de ellos configuran grandes ventanas, que se hallan provistas de una tupida rejería, dispuestas a cada uno de los lados de la puerta principal. La puerta que queda centrada en la fachada daría acceso al zaguán y a la planta superior quedando ésta remarcada con sillería. Al norte junto a la antigua calle Horno de las Monjas, se localiza una pequeña puerta que daba acceso a las cocinas o zonas de servicio que ocupan en la planta baja también un patio próximo que pudo en su día hacer de corralón; sin embargo, está puerta no parece ser original (Lám. 4).

Lámina 4. Detalle de los vanos de la fachada Zapatería desde el interior.

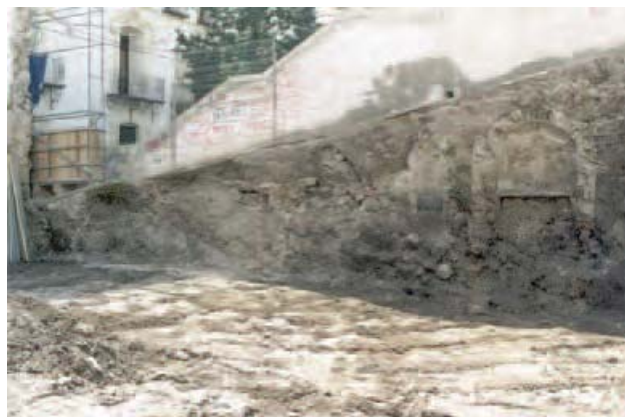
El edificio no presenta aljibes subterráneos o sótanos por debajo de la cota de suelo de la planta baja, si bien parte de este piso configura en sí mismo un sótano al encontrarse soterrado en la zona del fondo del solar, bajo las calles Vaquera y Horno de las Monjas (Lám. 5).

Lámina 5. Estructuras de la vivienda empotradas bajo la calle Vaquero. Perfil sur, en el suelo horizontal nivel geológico de arcillas.

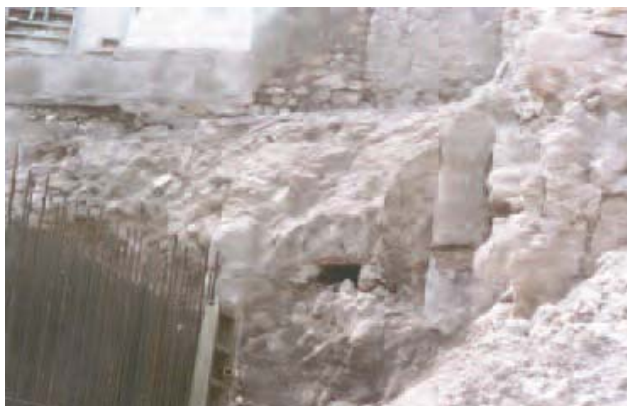
Su trazado con un acusado desnivel va a confluir con la calle Rojo, cuya pendiente actual evoca claramente la posición de una rambla natural que debió ser convertida en época medieval en calle, manteniendo canalizadas las salidas naturales de agua. La atarjea tiene sección rectangular con fábrica de cal y mampostería y está cubierta por lajas de piedra de tendencia rectangular (Lám. 6).

Lámina 6. Restos sesgados de la antigua calle medieval fosilizada bajo la calle Hornos de las Monjas. Detalle del canal de evacuación de aguas.

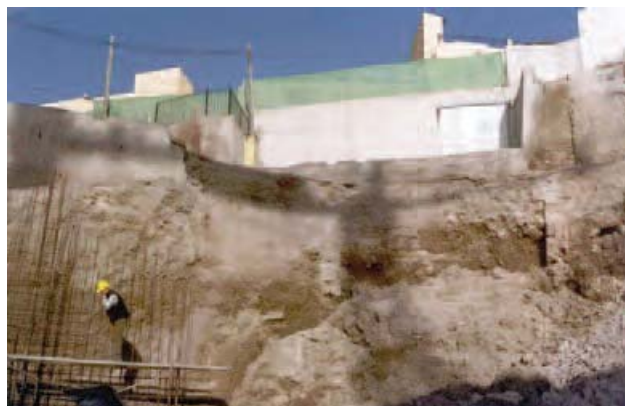
El perfil oeste, bajo la calle Vaquero tiene una altura de unos 8,30 m y una longitud de unos 15 m, hasta el cierre norte del mencionado adarve. En este nivel también se observan varios muros, dos de ellos relacionados con un pavimento de cal (cota bajo la calle -2,50 m); la estructura horizontal se dispone sobre un fino estrato de tierra rojiza tipo láguena, probablemente empleada para impermeabilizar (Lám. 7).

Lámina 7. Sección de estructuras medievales, en el subsuelo de la calle Vaquero.

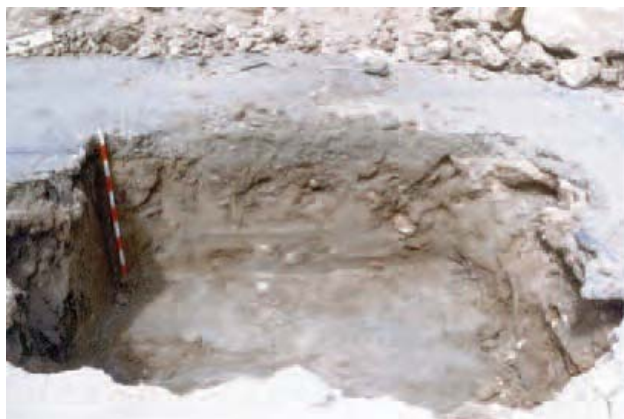
El sondeo del ascensor está situado en el centro del solar y tiene unas dimensiones de 2,50 por 2,50 m y una profundidad de un metro por debajo de la cota de obra (Lam. 8). En el sondeo, no se han detectado restos de ningún tipo, ni cerámicos ni constructivos (exceptuando un cimientto de la casa actual ubicado en la pared sur) documentándose básicamente un estrato de arcillas veteadas rojo y azul, sobre el que se superpone un nivel de arenas alterado.

Lámina 8. Sondeo del hueco del ascensor.
