## **FASES CONSTRUCTIVAS DE ÉPOCA ROMANA EN LA PLAZA SERRETA – CALLE BEATAS DE CARTAGENA (1996)**

CARMEN MARÍN BAÑO  
*Museo Arqueológico Municipal*

**Resumen:** Dentro del sistema de excavaciones del Casco Antiguo de Cartagena, en 1996 se realizó un sondeo estratigráfico en un solar situado en la Plaza Serreta, Calle Beatas. Se pueden distinguir dos períodos constructivos que posiblemente formen parte de instalaciones de tipo industrial de época Augustea el 1º y la 2ª fase de fecha posterior a época de Augusto y anterior a fines del siglo II a. C. Una vez más se ha documentado en esta excavación de urgencia, el abandono originado en la ciudad a finales del siglo II a. C., no volviéndose a ocupar hasta el siglo XVIII d. C.

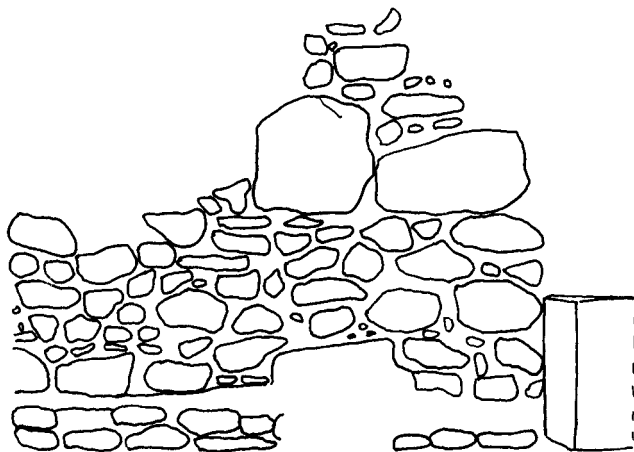
*Figura 6. Plaza Serreta-C/ Beatas Alzado este muro U.E. 1012 y U.E. 1015.*

ESTRUCTURA ANTIGUA  
1ª HILADA DE PIEDRAS

ESTRUCTURA ANTIGUA  
2ª HILADA DE PIEDRAS

En cuanto al compartimento 3, es interesante subrayar que presenta un vano o entrada en el muro B, a través del cual se comunican los compartimentos 2 y 3. Esta entrada o paso, cuyas dimensiones son de 46 cm de anchura queda cortado por otro muro que se localiza en el perfil Norte del corte U.E. 1015, cuyas dimensiones exhumadas son 2 m de longitud, 38 cm de anchura y 1,40 m, de alzado (lámina 3).
