## **FASES CONSTRUCTIVAS DE ÉPOCA ROMANA EN LA PLAZA SERRETA – CALLE BEATAS DE CARTAGENA (1996)**

CARMEN MARÍN BAÑO  
*Museo Arqueológico Municipal*

**Resumen:** Dentro del sistema de excavaciones del Casco Antiguo de Cartagena, en 1996 se realizó un sondeo estratigráfico en un solar situado en la Plaza Serreta, Calle Beatas. Se pueden distinguir dos períodos constructivos que posiblemente formen parte de instalaciones de tipo industrial de época Augustea el 1º y la 2ª fase de fecha posterior a época de Augusto y anterior a fines del siglo II a. C. Una vez más se ha documentado en esta excavación de urgencia, el abandono originado en la ciudad a finales del siglo II a. C., no volviéndose a ocupar hasta el siglo XVIII d. C.

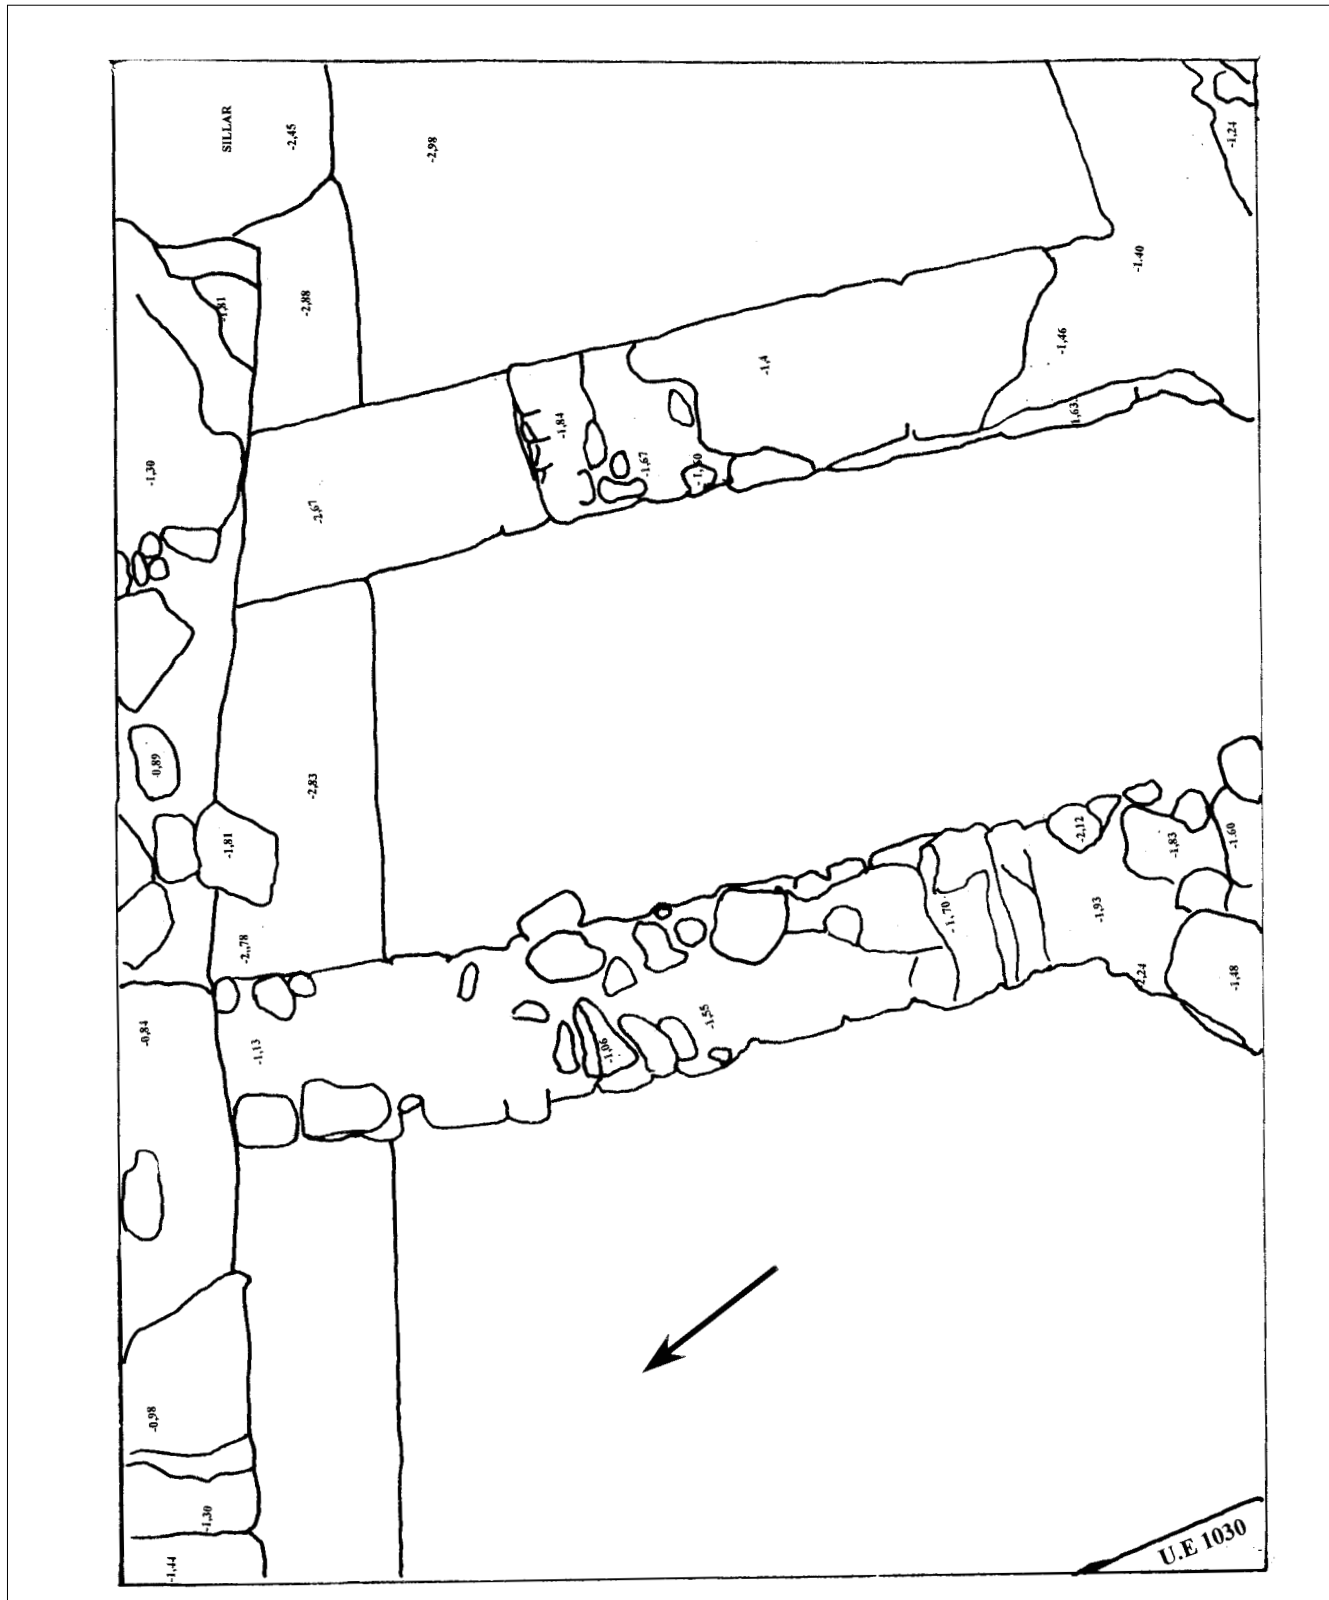
Figura 2. Plaza Serreta-C/ Beatas. Planta, escala 1:20.

A una cota de -95 cm con respecto al nivel superficial, comienzan a aparecer en la zona Este del corte, muros de mampostería (U.E. 1012), que delimitan un espacio cerrado al que denominamos compartimento 1.

En la zona Oeste del corte, a una cota de 1,14 m con respecto al nivel superficial, aparecen muros de mampostería que delimitan un espacio al que denominamos compartimento 3.

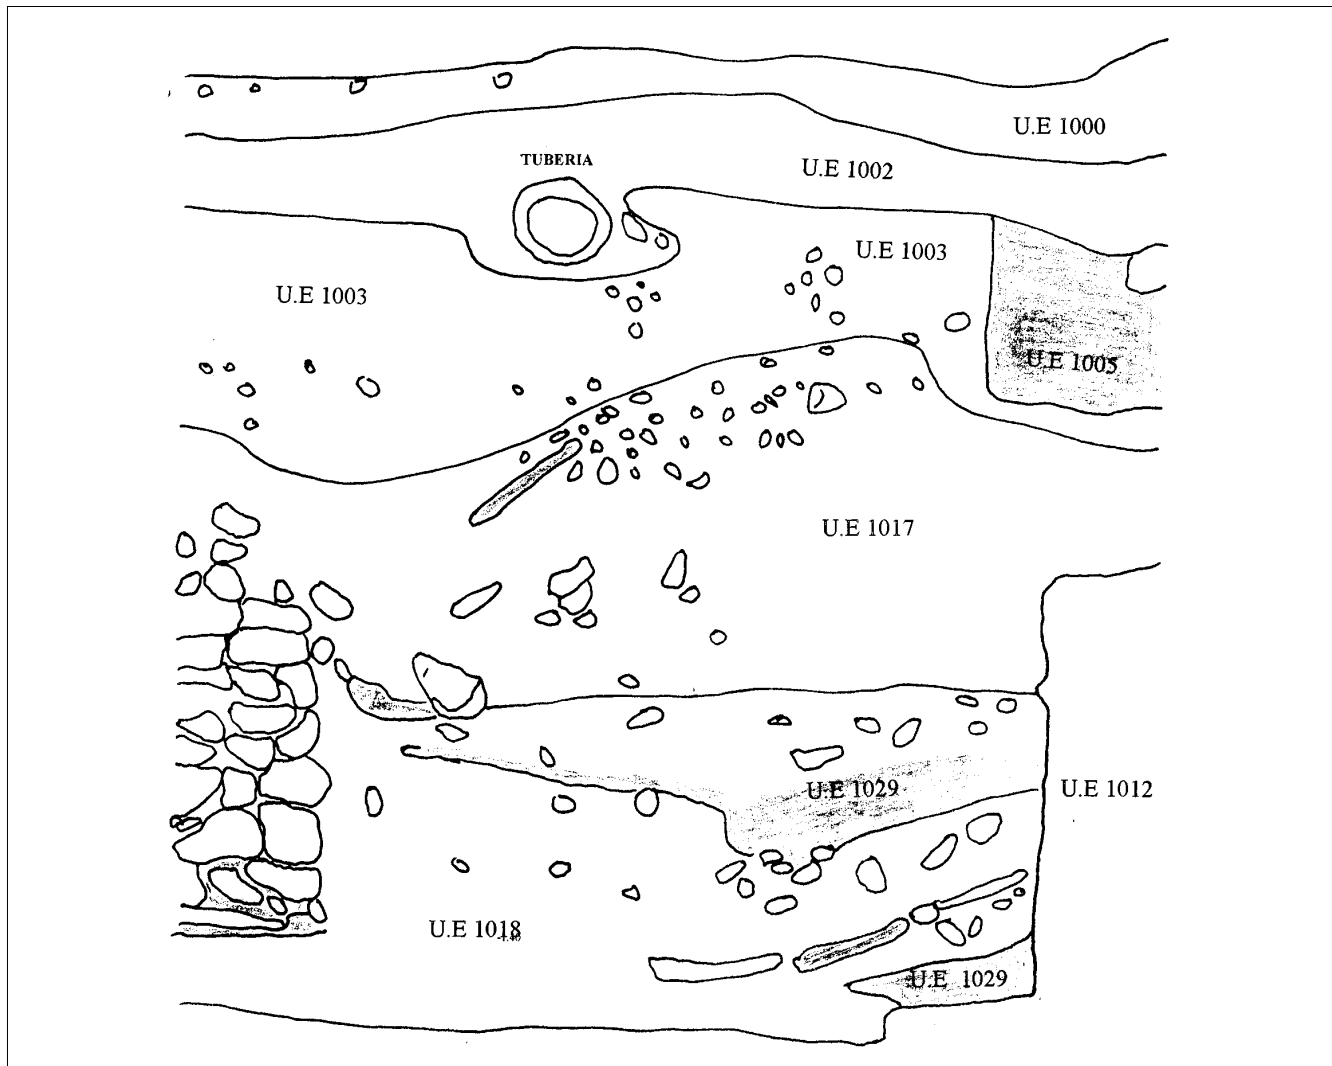
Figura 3. Plaza Serreta-C/ Beatas. Perfil norte. Escala 1:20.

Parte de las estructuras anteriormente descritas se hallan asentadas sobre una estructura de cronología anterior que recorre todo el perfil Norte, a excepción del ángulo noroeste, donde se sienta un sillar de 60 x 50 cm, relacionado con ésta.

Esta potente estructura (U.E. 1028) se orienta en dirección noroeste, mide 2,70 m y 70 cm de anchura en lo que pudimos descubrir. Únicamente se pudieron ver dos hiladas de piedras medianas sin labrar que ofrecían un aspecto similar a los muros de mampostería de los compartimentos descritos anteriormente.

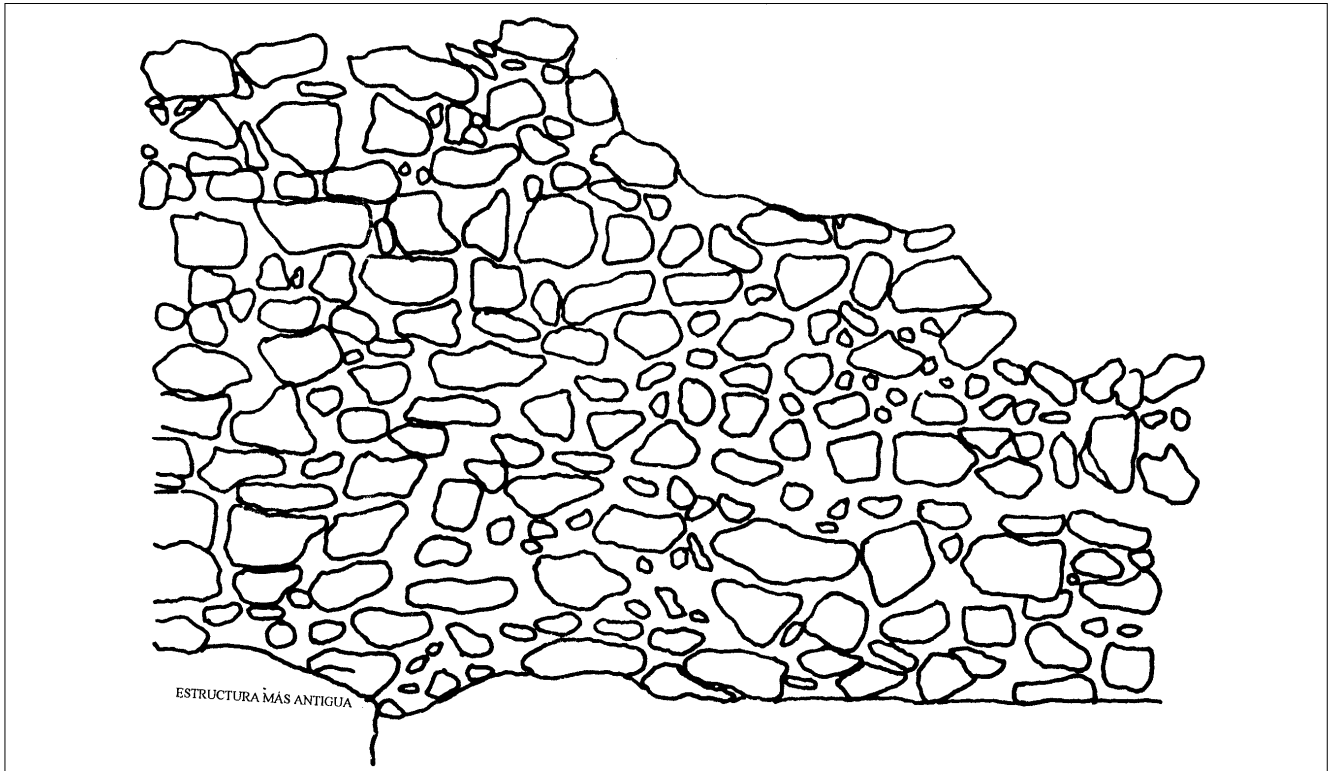
Figura 4. Plaza Serreta-C/ Beatas. Alzado norte muro U.E. 1012

El compartimento 1 (U.E. 1012) se ubica en la zona Norte del corte, está formado por dos muros de mampostería cuyo ángulo presenta 90° (lámina 2).

El muro A se orienta en dirección Este-Oeste, está construido con piedras medianas e irregulares sin labrar, unidas con argamasa de cal y arena.

En lo que pudimos exhumar conserva un alzado de 1,30 m, una anchura de 38 cm y tiene una longitud de 1,60 m.

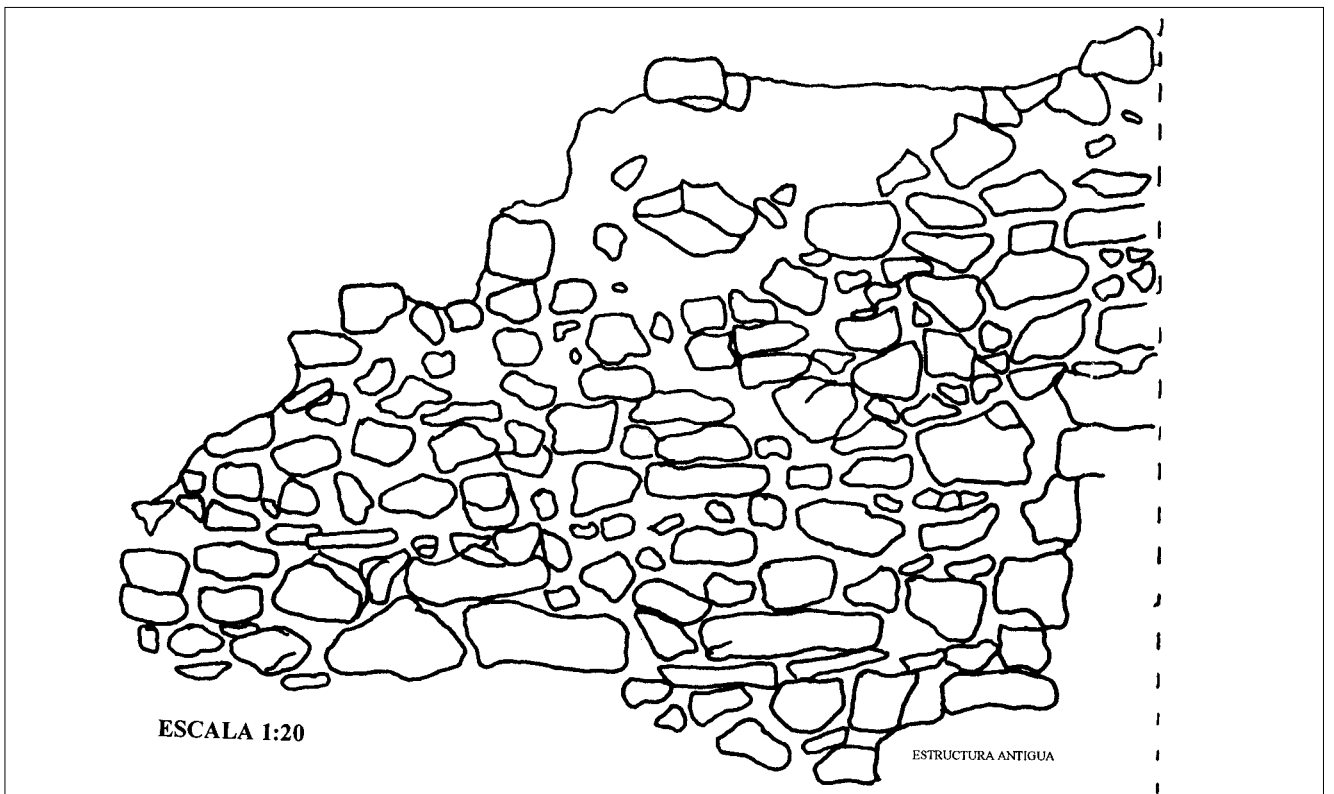
Figura 5. Plaza Serreta-C/ Beatas. Alzado muro U.E. 1012.

El muro B se orienta en dirección Noroeste-Sur, presenta la misma técnica constructiva que el muro A. Dimensiones: alzado dos metros, ancho 46 cm y longitud 2,45 m.

Es especialmente significativo que este muro, a partir de un metro de longitud, se reorienta, originando un ángulo de 102°, posiblemente como consecuencia de una posible reestructuración del espacio.

Por otro lado, el muro mencionado está muy afectado en la zona sur, conservando únicamente cinco hiladas de piedras, que corresponden a 60 cm de altura, bien poco si lo comparamos con otras zonas donde el alzado conservado es de 1,30 m de altura. Además la U.E. 1009, que corresponde a un relleno contemporáneo también destruye parte de las primeras hiladas.

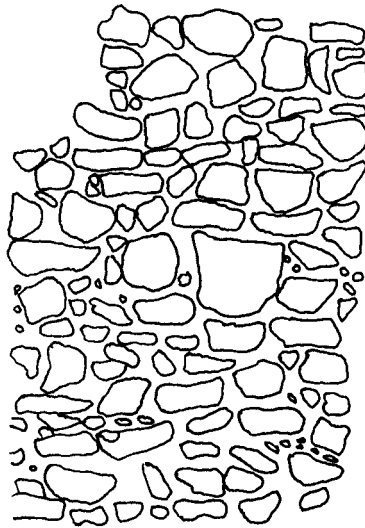
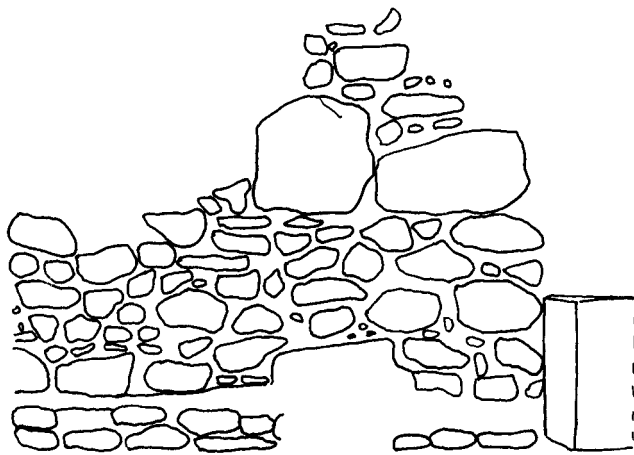
*Figura 6. Plaza Serreta-C/ Beatas Alzado este muro U.E. 1012 y U.E. 1015.*

ESTRUCTURA ANTIGUA  
1ª HILADA DE PIEDRAS

ESTRUCTURA ANTIGUA  
2ª HILADA DE PIEDRAS

En cuanto al compartimento 3, es interesante subrayar que presenta un vano o entrada en el muro B, a través del cual se comunican los compartimentos 2 y 3. Esta entrada o paso, cuyas dimensiones son de 46 cm de anchura queda cortado por otro muro que se localiza en el perfil Norte del corte U.E. 1015, cuyas dimensiones exhumadas son 2 m de longitud, 38 cm de anchura y 1,40 m, de alzado (lámina 3).

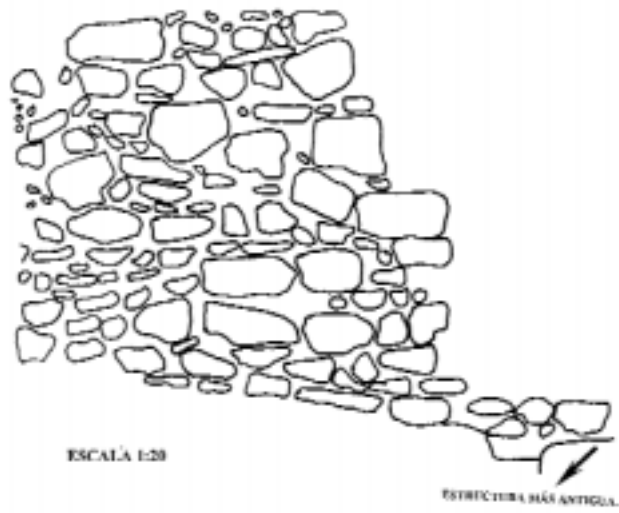
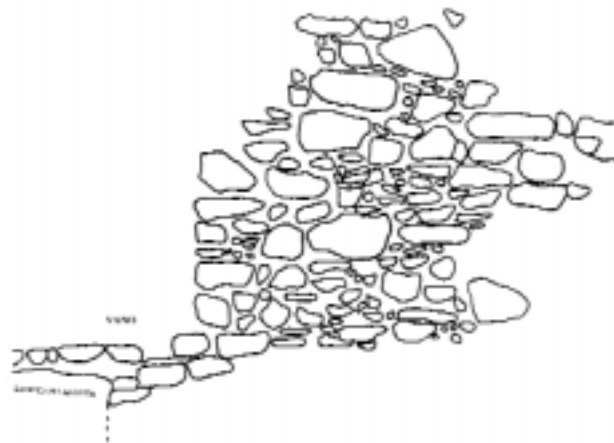
*Figura 7. Plaza Serreta-C/ Beatas alzado sur muro U.E. 1013 y alzado norte muro U.E. 1013.*

El compartimento 3 (U.E. 1013) ubicado en la zona Norte del Corte está formado por dos muros de mampostería cuyo ángulo es de 83°, y presenta la misma técnica constructiva que el compartimento 1.

El muro A, se orienta en dirección Sureste- Noroeste, adentrándose en el perfil Oeste. Las dimensiones conservadas son: alzado 1,22 m, anchura 56 cm, y longitud 85 cm.

El muro B se orienta en dirección Noroeste-Sur. Las dimensiones son: alzado 1,70 m, anchura igual a la del muro B del compartimento 1 (46 cm) y longitud de 2,45 m. Se encuentra afectado por el relleno contemporáneo (U.E. 1007). Por otro lado a este muro le faltan algunas piedras de hiladas intermedias en la zona que hay junto al perfil Sur, asentándose directamente algunas piedras del muro sobre tierra.

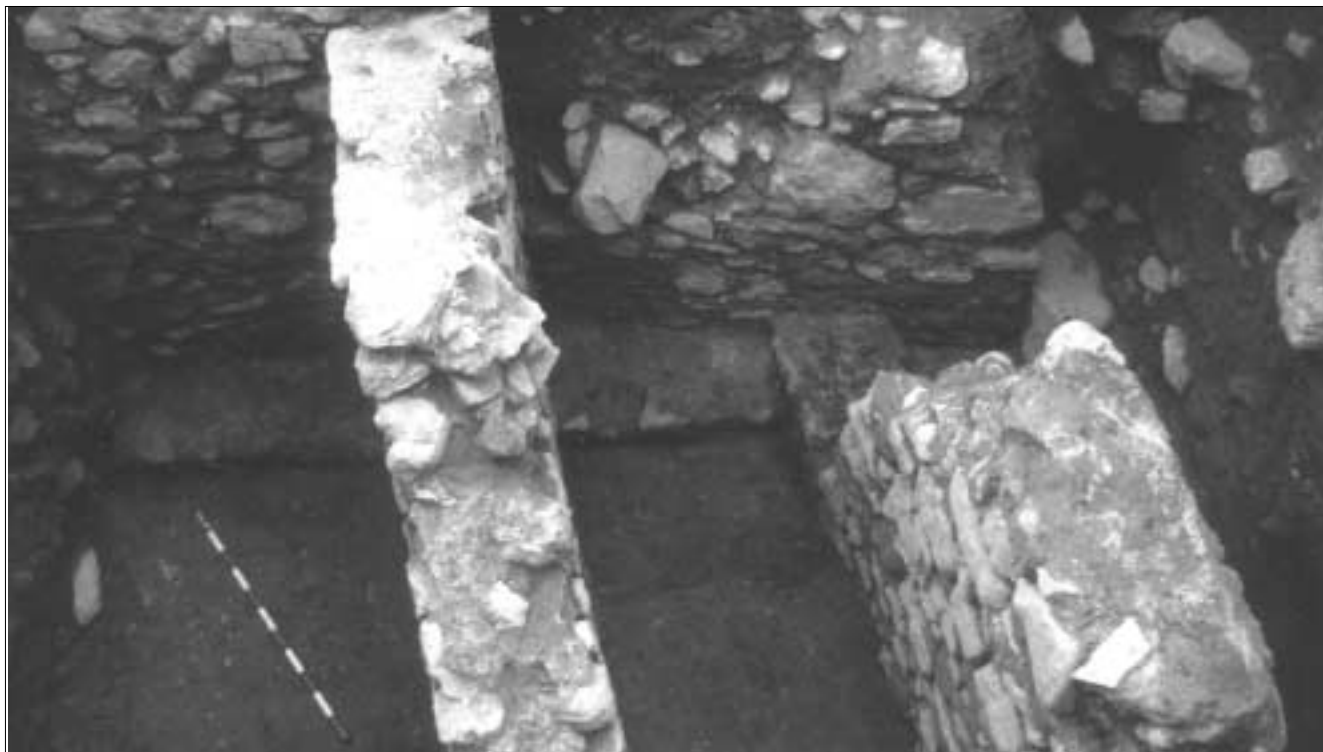
*Lámina 1. Plaza Serreta-C/ Beatas. Vista general de los compartimentos.*

Como se ha podido ver en el apartado de la estratigrafía, no hay niveles de ocupación, abundando en cambio niveles de abandono que acompañan a una serie de estructuras, donde se aprecia un original sistema constructivo formado por tres espacios: Compartimento 1, Compartimento 2, Compartimento 3 (lámina 1).

El muro B del compartimento 3 es paralelo al muro B del compartimento 1, ambos están separados por 1 m de distancia, originando un espacio al que denominamos compartimento 2.

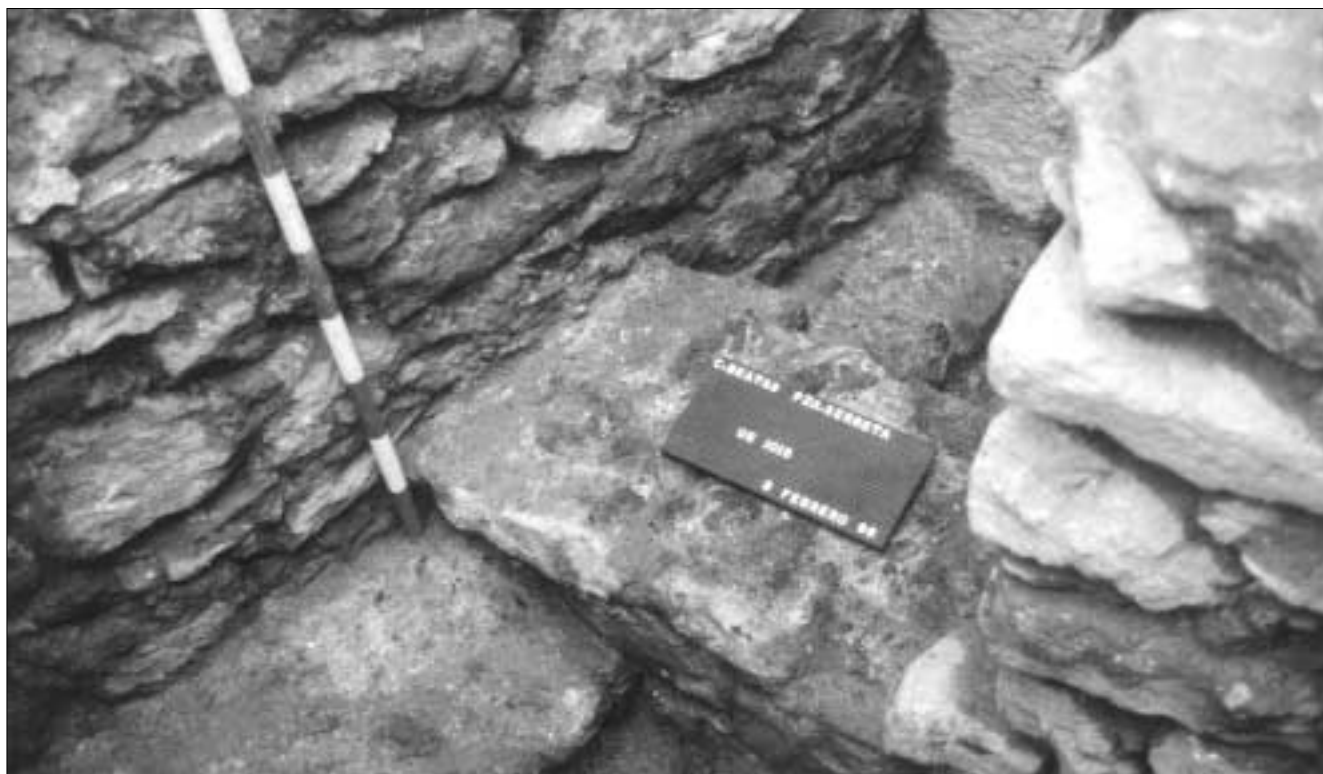
*Lámina 3. Plaza Serreta-C/ Beatas. Vista del muro. U.E. 1015.*

Se encuentra también muy afectado por el potente relleno contemporáneo de 2,20 m de profundidad, que ha roto gran número de hiladas.
