**SEGUIMIENTO DEL DESFONDE PARA
APARCAMIENTOS SUBTERRÁNEOS EN LA
ALAMEDA DE SAN ANTÓN (CARTAGENA)**

MIGUEL MARTÍNEZ ANDREU

ENTREGADO: 1993
 REVISADO: 1998

Museo Arqueológico Municipal de Cartagena

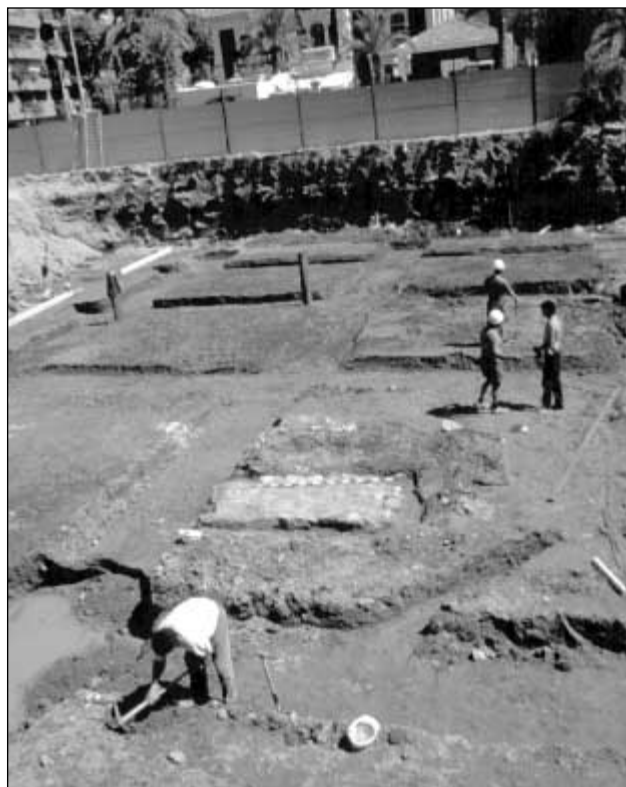
Vista general del desfonde, en el centro la plataforma n.º 1.

A una cota comprendida entre -2,80 y -3,30 m. respecto de la acera actual se hallaron cuatro zócalos de forma rectangular alineados en dirección NW-SE, hechos con piedra unida con mortero. Estos zócalos están asentados directamente sobre los limos y carecen de revestimiento alguno. Según se desprende del entorno estratigráfico en el que se hallan, ninguno de ellos se halla asociado a lo que podría denominarse un hábitat doméstico ni a un área urbana propiamente dicha.

Las dimensiones de cada uno de ellos difieren ligeramente entre sí, aunque todos mantienen una uniformidad constructiva común. El zócalo nº 1 (el más septentrional) se halla situado a la altura de los edificios del Hospital de la Cruz Roja y la sede del sindicato Comisiones Obreras. Sus medidas son de 2,40 x 1,40 m. El nº 2 (incompleto) tiene una anchura de 1,50 y está separado del primero por una distancia de 4 m.

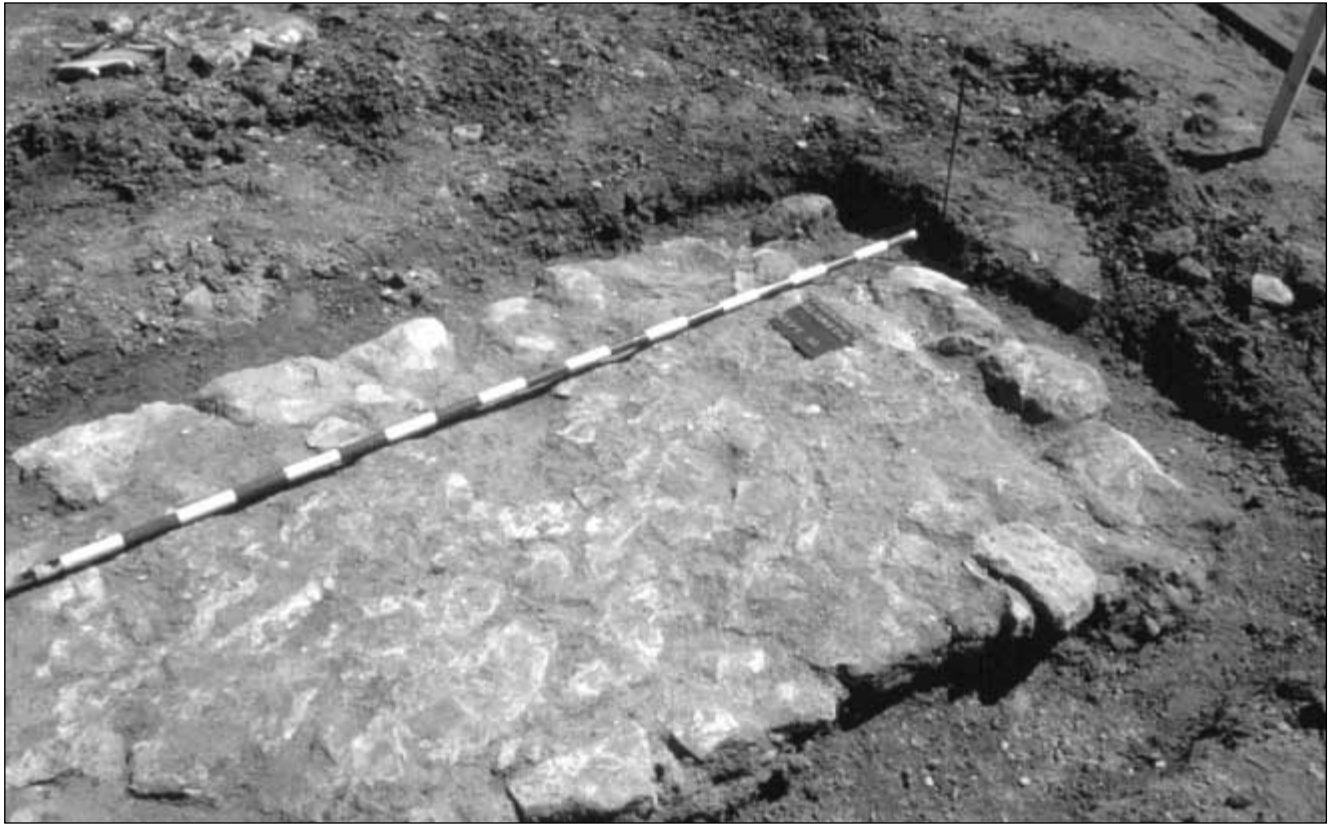
Detalle de la plataforma n.º 1.
