PROTOHISTORIA Y ROMANIZACIÓN

EL CONJUNTO IBÉRICO DE COIMBRA DEL BARRANCO ANCHO (JUMILLA). LOS TRABAJOS ARQUEOLÓGICOS DE 2006

INTERVENCIÓN ARQUEOLÓGICA EN EL PASICO DE SAN PASCUAL, JUMILLA

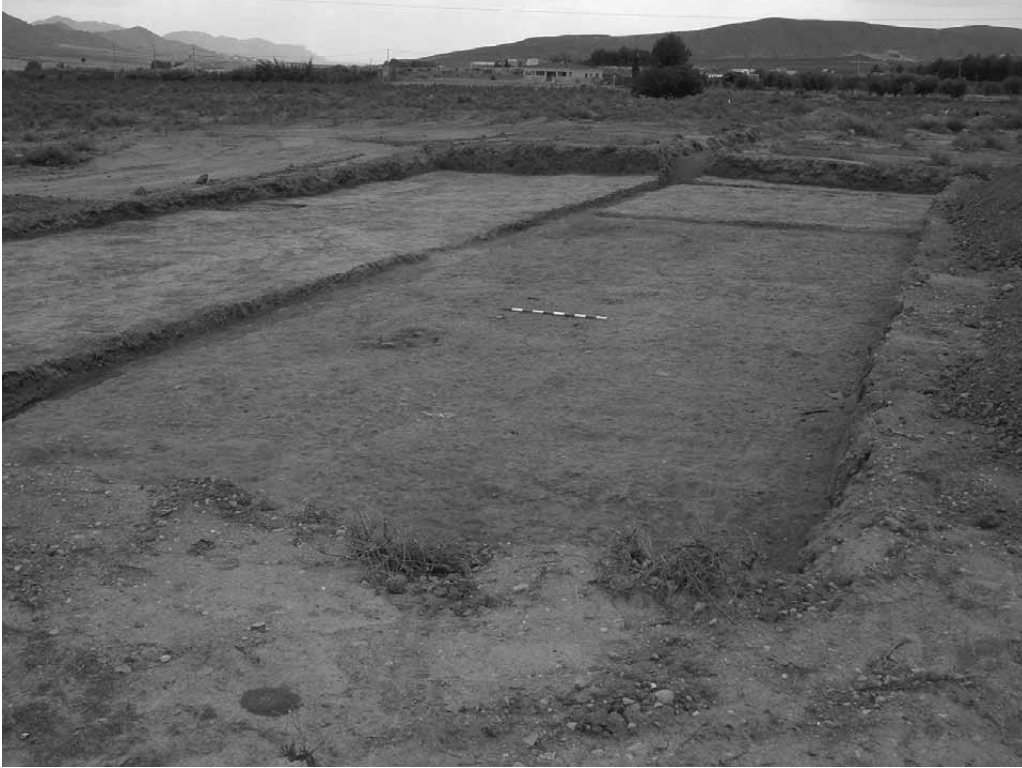
Lámina 1. Vista general donde se aprecian las manchas de ceniza de las tumbas antes de la excavación.

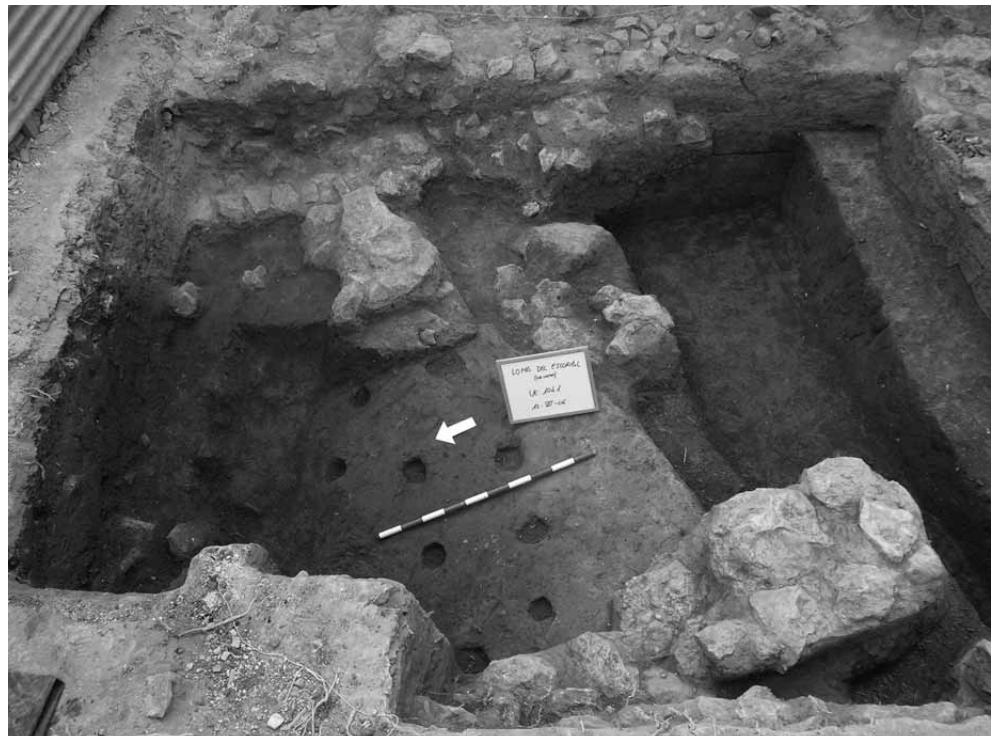
Lámina 2. Detalle del horno.

anteriormente mencionada y que se encuentran al norte del yacimiento. Parte de ellas se apoyan en lo que queda de un horno cerámico fechable a finales del siglo IV-inicios del siglo III a.C., y que no se ha podido terminar de excavar porque se queda en el perfil norte y oeste, existiendo una distancia de 20 cm con el linde norte del solar y aproximadamente 1 m con el oeste. Esta estructura se encuentra muy deteriorada, sobre todo en su zona norte, ya que al construir un aljibe y una fosa séptica en la primera mitad del siglo XX han cortado parte de él y, además, la humedad producida por éstos y por la cercanía del mar ha hecho que su estado general empeore, así como los propios materiales de construcción del mismo (adobe principalmente).

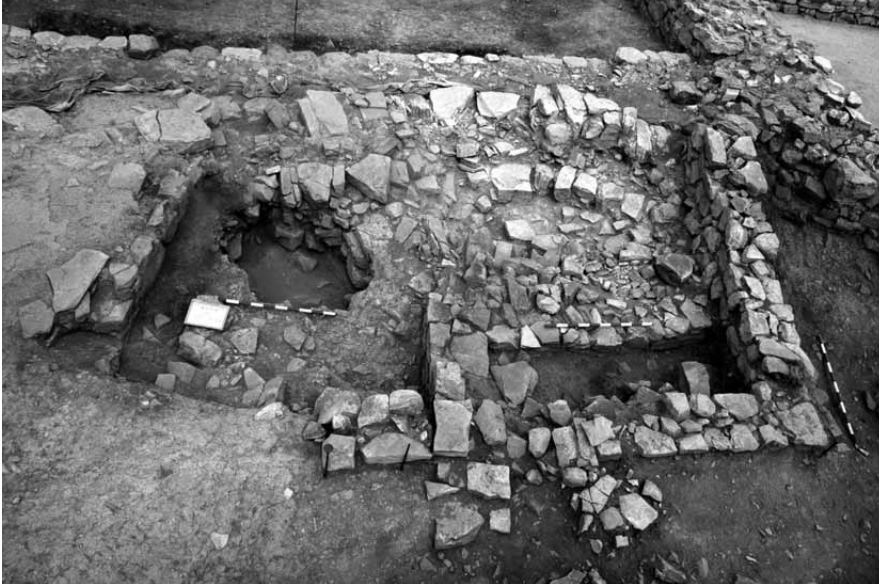
Lámina 3. Ingreso, pasillo de acceso al *castellum* roto por un silo paleoandalusí.

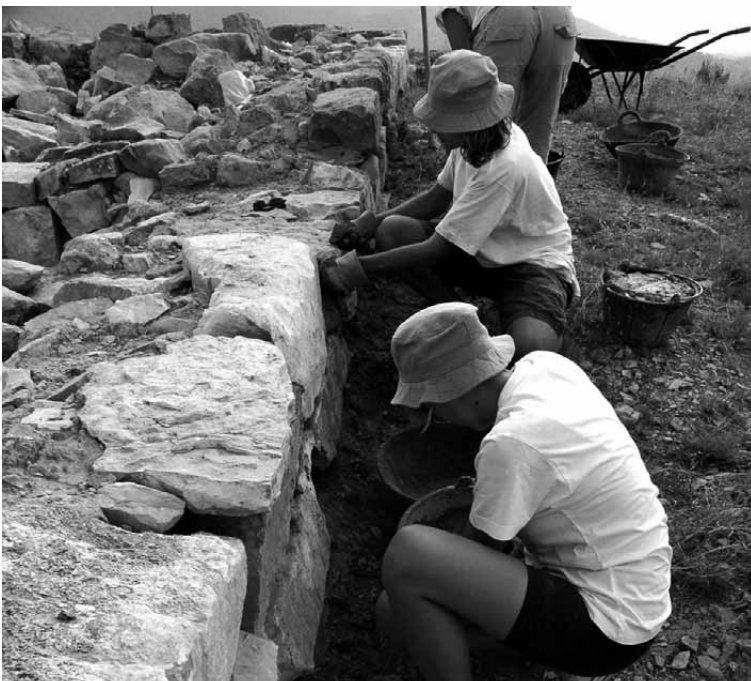
Lámina 5. Trabajos de consolidación en los bastiones del antemuro del *castellum*.

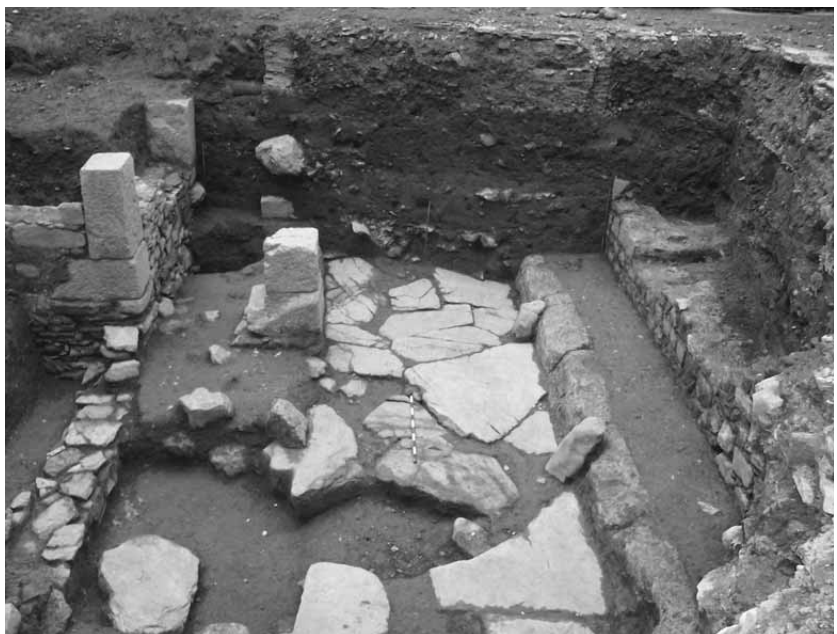
Lámina 2. *Decumano* secundario.

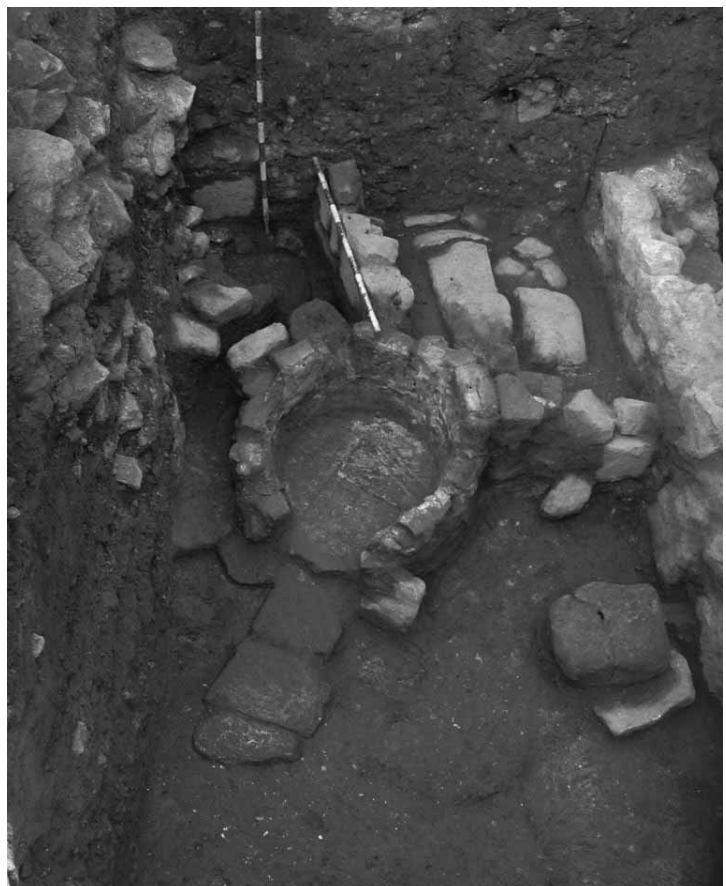
Lámina 2. Planta del horno de vidrio.

Desconocemos la funcionalidad y el uso de las estructuras de esta fase original, la presencia al oeste de las termas de la calle Honda⁹, así como al este del área foral de *Carthago Nova*¹⁰, nos hace pensar en restos de una vivienda, que posteriormente en época tardía (siglos IV-V d.C.) pasó a ser utilizada como un taller para la manufacturación de vidrio y, posiblemente, metal.

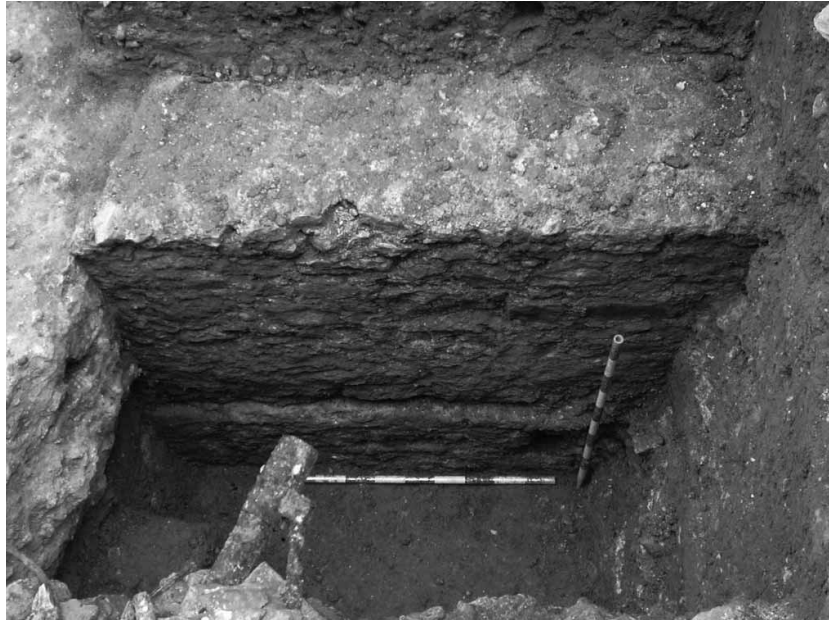
Lámina 1. Excavación del muro 14.

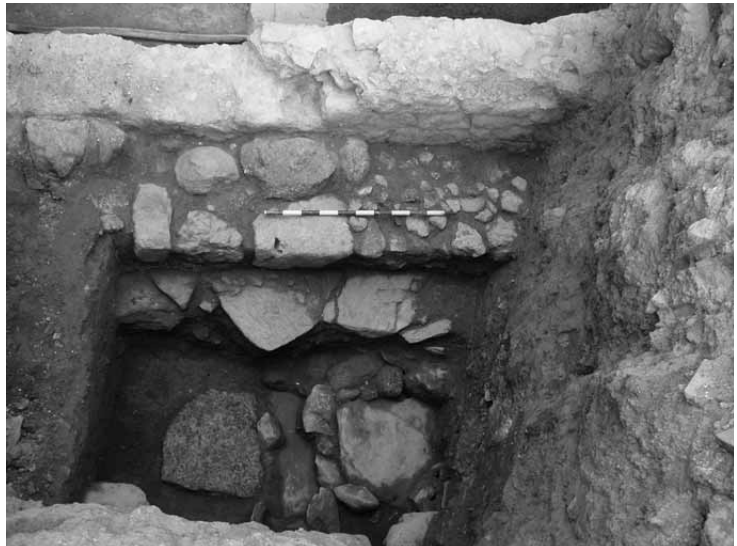
Lámina 1. Calzada hallada en el solar.

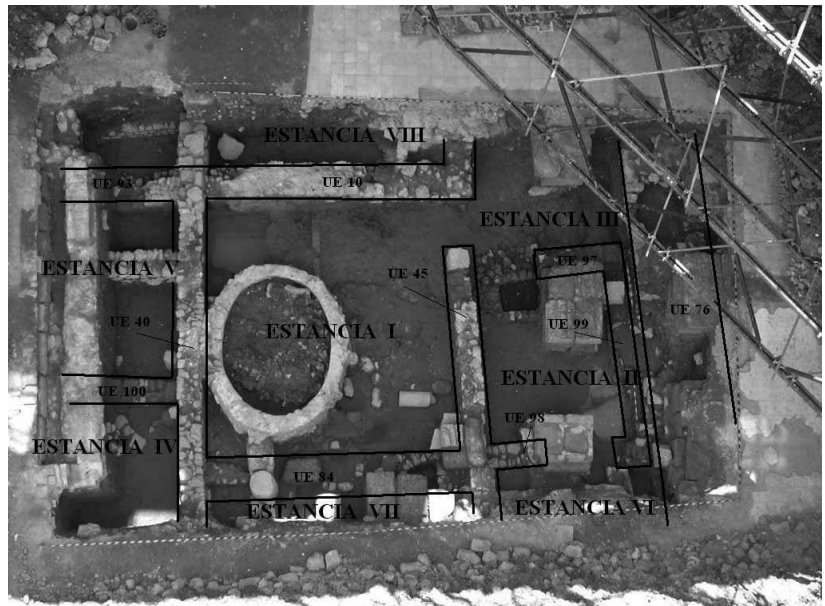
Lámina. 1. Planta de la excavación con las estancias de época imperial.

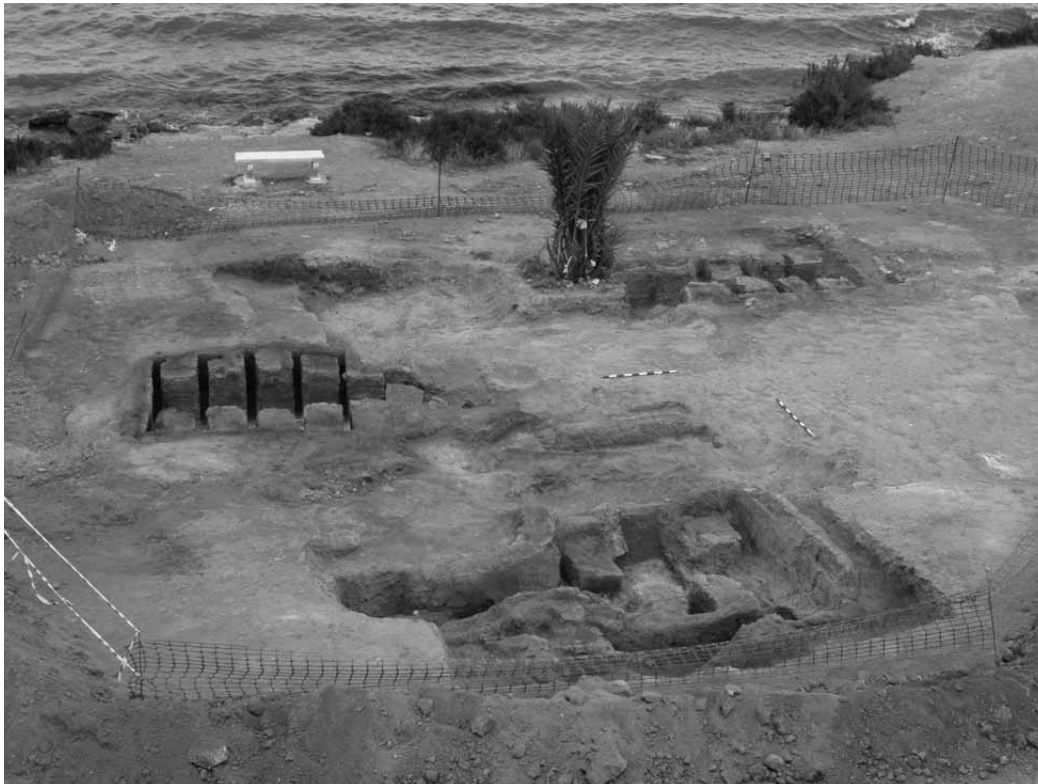
Lámina 1. Vista de los hornos excavados.

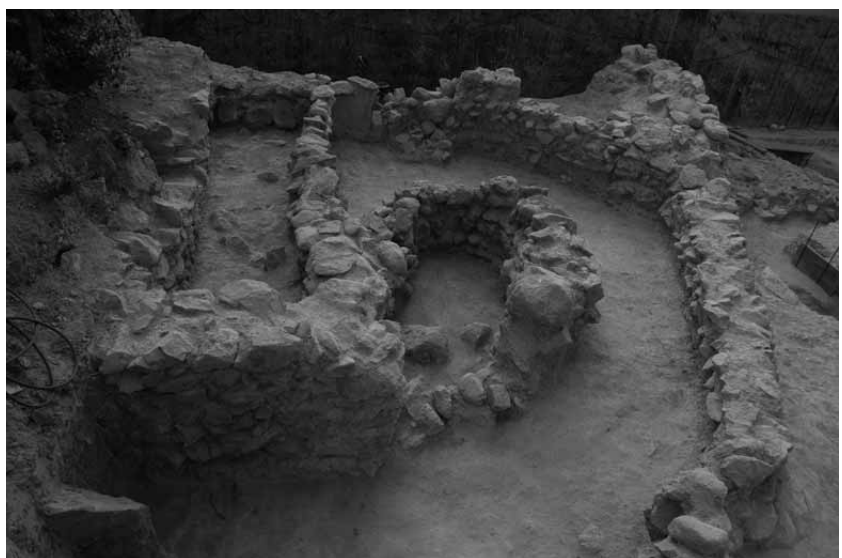
Lámina 3. Noria de rosario de los siglos XII-XIII, sobre ella está la caja de una noria de finales del siglo XVIII. (Foto: Jesús Gómez Carrasco).

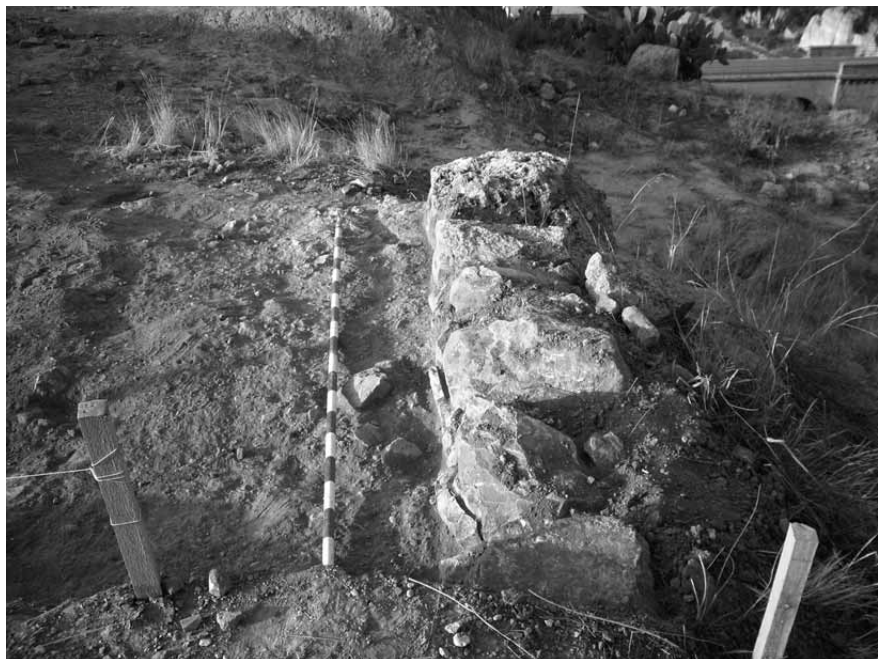
Lámina 2. Muro del lado noroeste.

en los paramentos. De este modo, las murallas quedaron lo más ancladas posibles en el interior para evitar vuelcos. En coronación, para proteger la obra de la penetración del agua, se ha dado a los morteros una pendiente mínima hacia el exterior, dando salida a la misma para que ésta no se acumule y se vuelva destructiva. Por último, se procedió al relleno con tierra estabilizada y apisonada de la zona a los pies de la muralla, para que sirviera como camino perimetral.

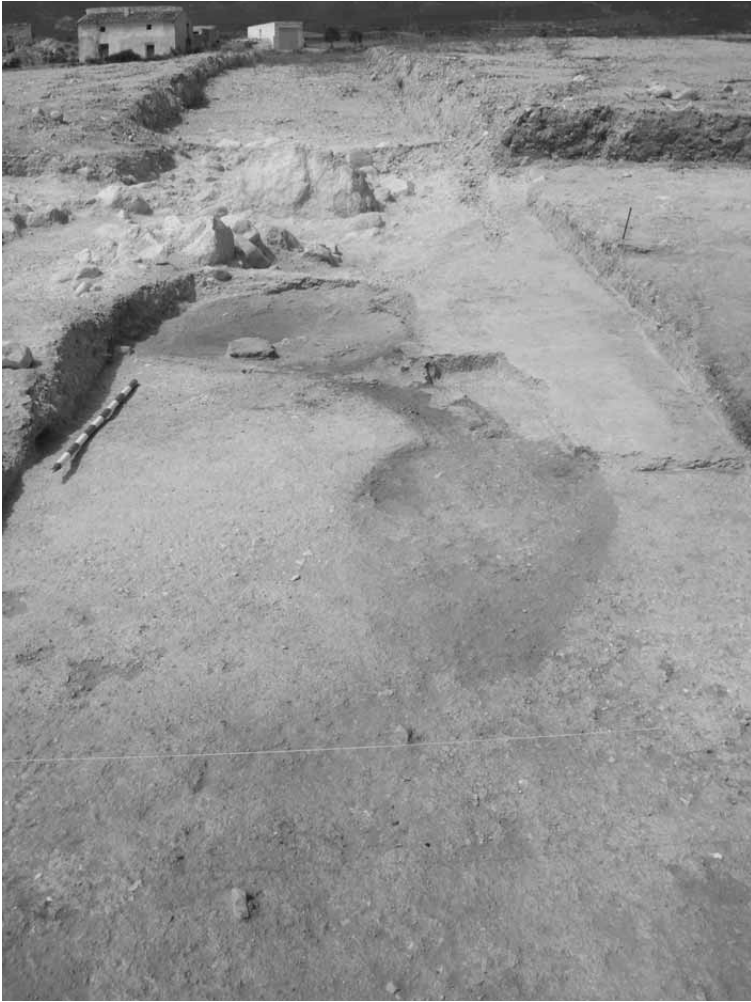
Láminas 1 y 2. Hornos tardoantiguos del yacimiento de Las Fontanicas.
