**UNA CALLE ISLÁMICA JUNTO A LA CALLE
MARIANO VERGARA DE MURCIA**

Gonzalo Matilla Séiquer

ENTREGADO: 1993

Resumen: En el solar se documentó una pequeña calle central con viviendas parcialmente conservadas a los lados datables en el s. XIII. La ausencia en este punto de la muralla islámica del s. XII es un dato fun-

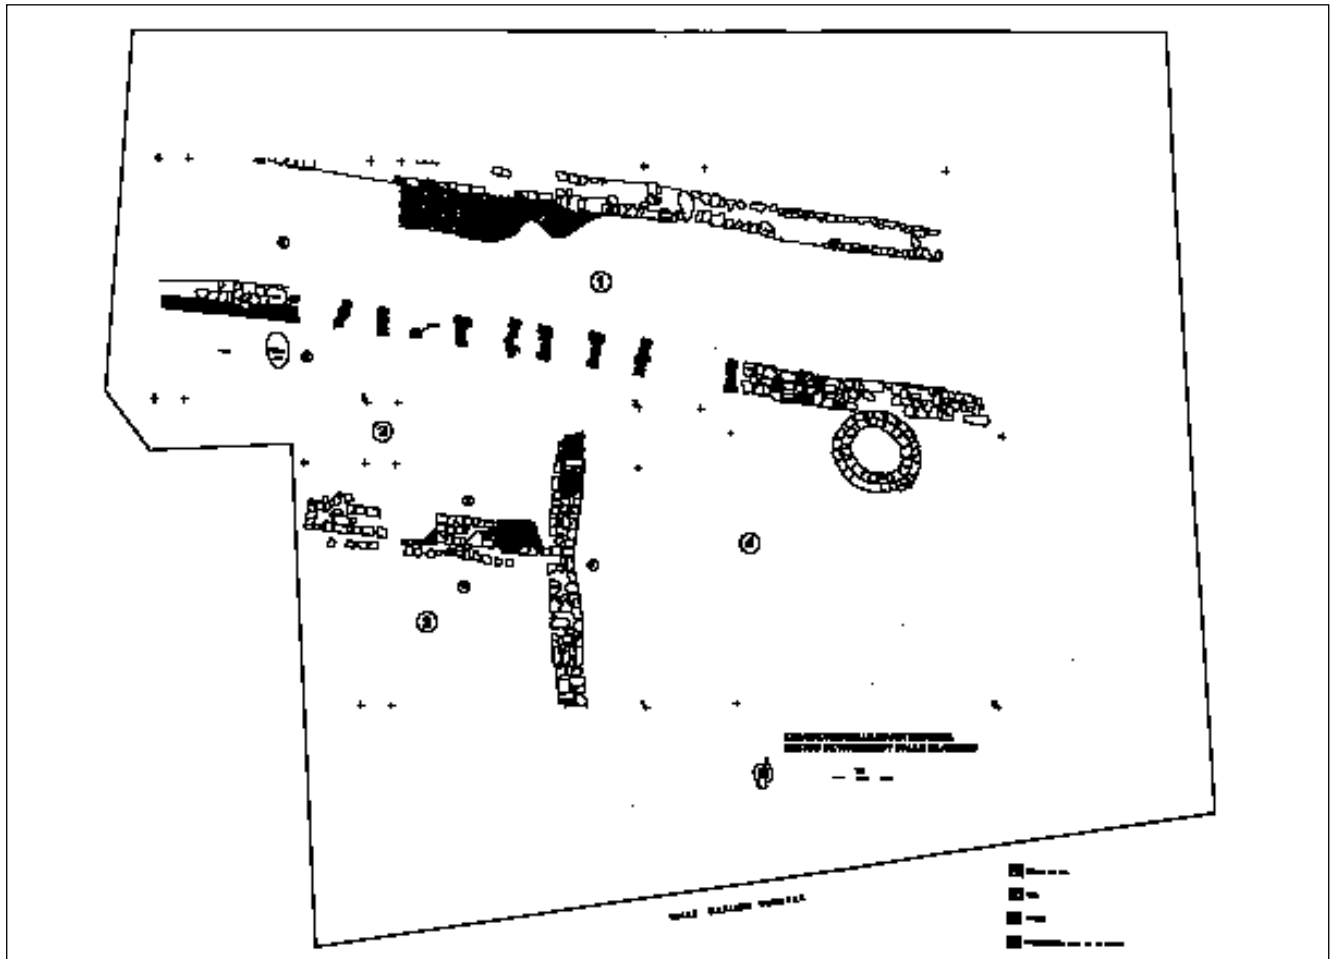
Planta de la excavación

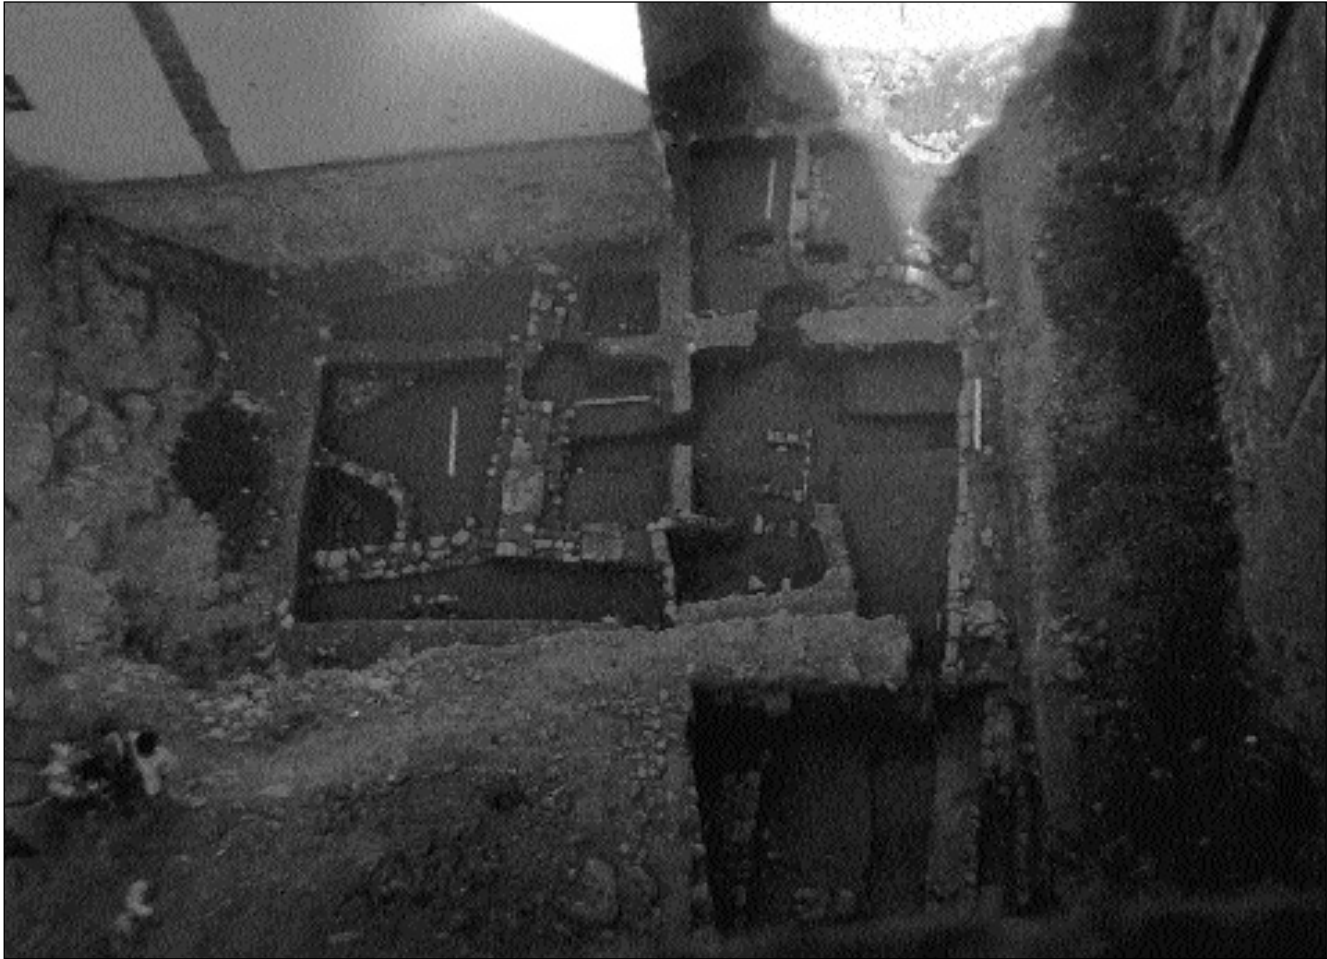
1.-Vista aérea de la excavación desde el Oeste.

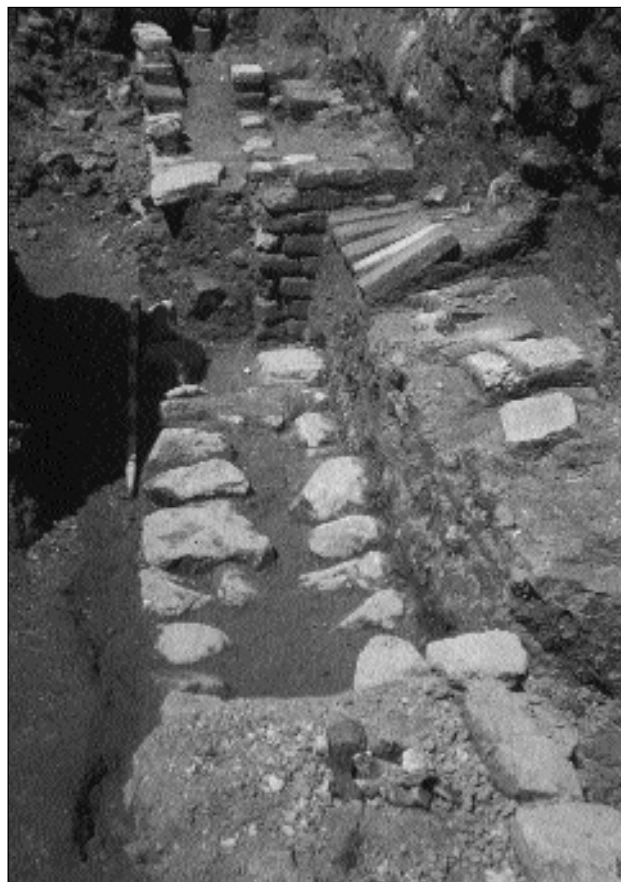
2.-Muro Norte del corte 1. Se observa el pilar que estaba embutido en él y el umbral más moderno.

En ninguno de los muros de este espacio se ven vanos con claridad, aunque en el meridional, en el corte 1, seis ladrillos puestos de canto en el cimiento pueden indicar la existencia de una entrada. En el de ladrillo, en el testigo de los cortes 1 y 2, al desmontar parte del muro apareció embutido en este un pilar de ladrillos con las paredes enlucidas, lo que puede sugerir la existencia de un vano geminado en un momento anterior. Antes de la construcción del muro, pero

después de la del pilar, se construyó un vano al Este del mismo que no tiene paralelos al Oeste.

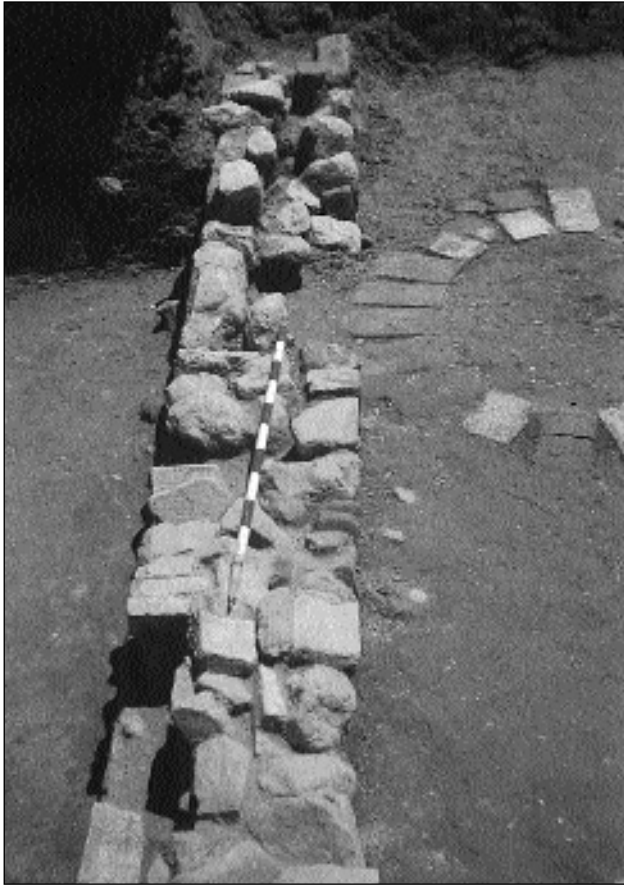
3.-Muro que delimita la calle al Sur. Bajo el jalón se puede ver el umbral.

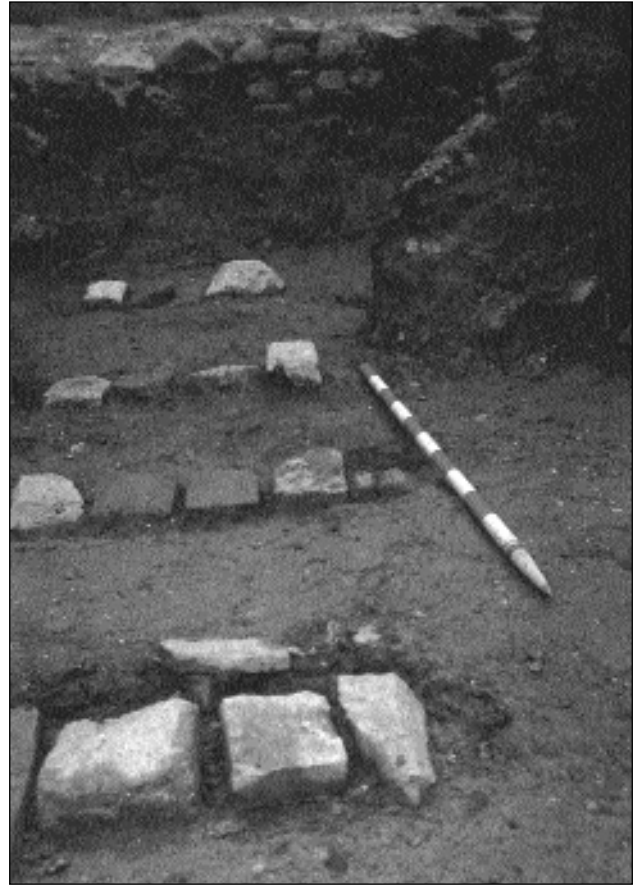
4.-Detalle de las hiladas de ladrillo que delimitan la calle al Sur.

Norte está el de ladrillo más o menos uniforme y desarrollado sin solución de continuidad. Al Sur hay dos muros y unas hiladas de ladrillo, pero indudablemente forman una misma estructura, pues las hiladas de ladrillo además de estar en el tramo en el que no quedan trazos de muro, se prolongan al Este y al Oeste bajo los restos de paramento existentes, y si bien el más occidental tiene un cimiento de piedra, un alzado de adobe y un enlucido de cal, el más oriental conserva tal cimiento y restos de haber tenido también alzado de adobe, habiendo aparecido junto a él bastantes restos de cal.

8.- De momento el papel de las hiladas de ladrillo se escapa y sólo son constatables dos hechos: que delimitan un espacio y que sobre ellas, pero no directamente encima, se sitúan muros. Es posible que nuevas excavaciones puedan arrojar más luz.

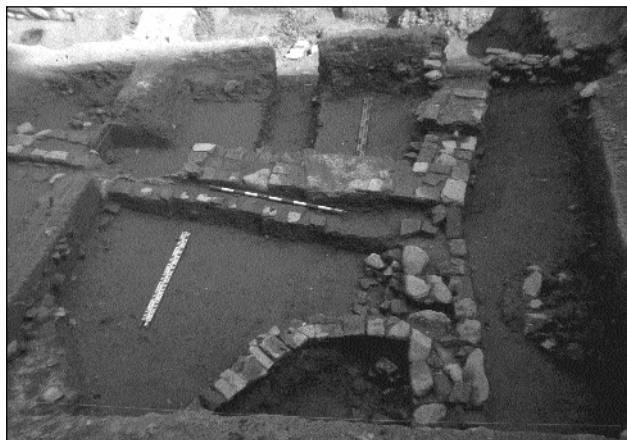
5.-Detalle de los espacios 2 y 3.

Cortes 2, 3 y 4. Delimitado al Norte por el muro Sur del espacio 1 y al Sur y Este por el muro de ladrillos del corte 2. Forma un espacio rectangular de 2.70 m. de ancho por más de 6 m. de largo, quedando roto al Oeste por un edificio moderno. En su interior, en el corte 3, hay un hogar, lo que indica que se trata de una habitación. Al Sur y Este se abren sendos vanos delimitados por pilares. Es posible que al menos el del Sur de a un espacio abierto y que la línea de ladrillos paralela al muro y calificada de momento como posible cimiento no sea más que un andén perimetral.

Corte 4. Delimitado al Norte por el muro de ladrillo del espacio 2 y al Este por el de piedra del corte 4. Al Oeste queda interrumpido por un edificio actual y al Sur puede que continuara hasta la calle.

En su interior se sitúa un pozo de forma ovoide que aprovecha el muro de piedra como una de sus paredes.

5.- Entre ambas calles tenemos restos de una vivienda islámica en los espacios 2 y 3. El espacio 2 puede ser una Sala Norte y el 3 un patio. No hay datos suficientes para establecer si la casa tenía más estancias o por donde tenía el acceso.

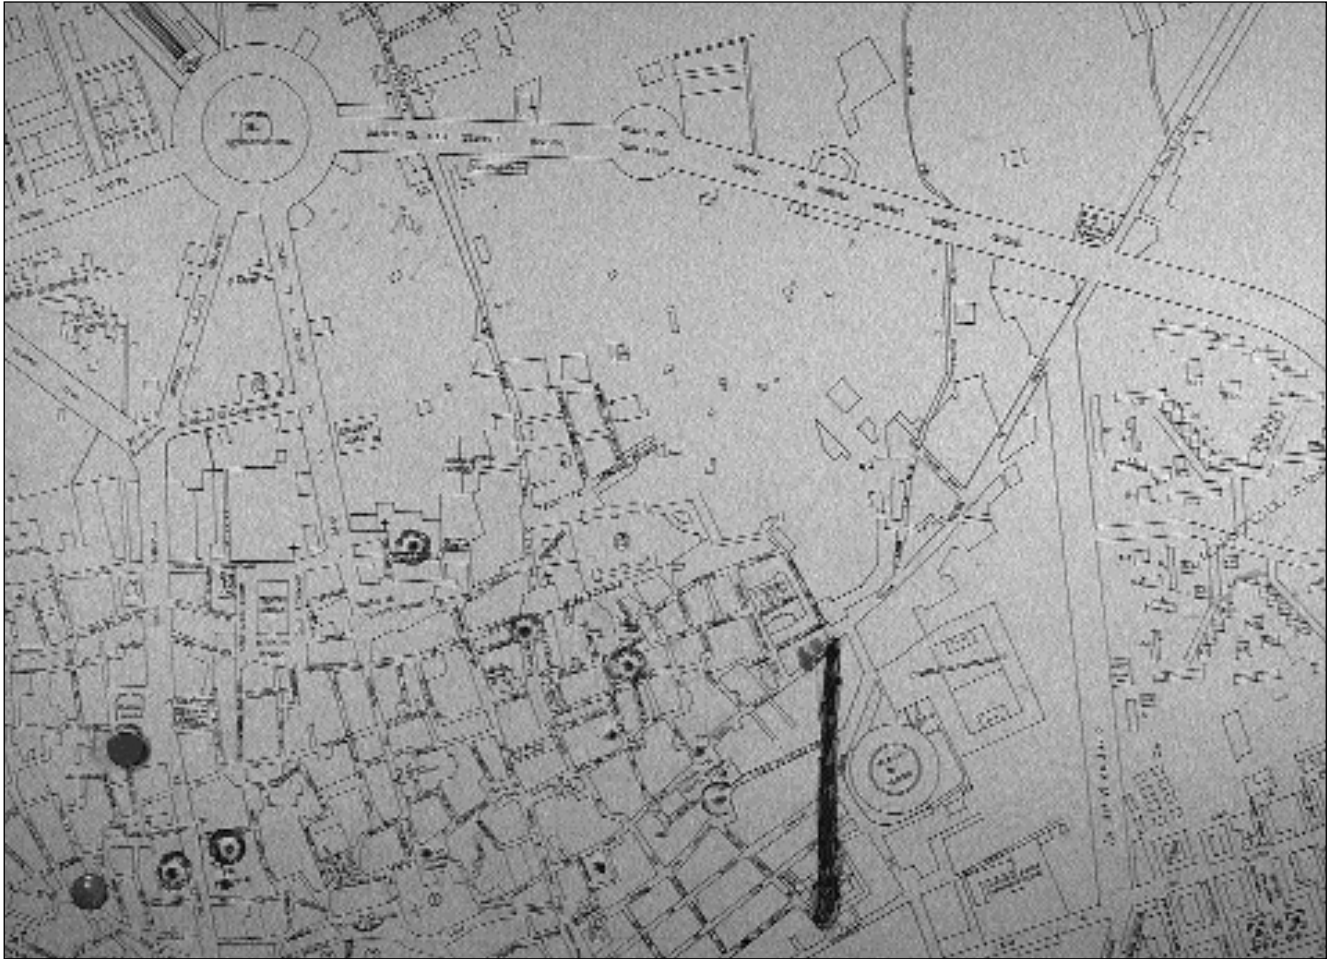
6.-Posible tramo de muralla entre la Puerta de Orihuela y la de Santa Eulalia y situación del solar.

1.- El equipo técnico que diez años atrás había construido el edificio que al otro lado de la calle se encuentra enfrente del solar excavado, suministró el dato de que al hacer la excavación de los cimientos apareció a 1 m. de profundidad la muralla medieval en uno de los ángulos del solar. El tramo de cerca descubierto estaba dispuesto no paralelo a la calle, sino oblicuo con respecto a ésta, de tal manera que trazando una recta imaginaria se unía directamente con la muralla de Santa Eulalia y con la intersección de las calles Mariano Vergara y Cigarral.

2.- Este fundamento confirma la existencia de la Puerta de Orihuela en el lugar en el que se sitúa el topónimo y descarta totalmente el trazado de la muralla por la calle Obispo Frutos.
