**ACTUACIONES ARQUEOLÓGICAS EN EL
CASCO URBANO DE CEHEGÍN
(AÑO 1990)**

Salvador Martínez Sánchez

Resumen: La pronta aprobación del P.E.R.I. del Conjunto Histórico de Cehegín y el elevado número de demoliciones que se han llevado a cabo dentro del mismo, fue motivo de que se abordara la ejecución de un estudio sobre el trazado y posibles restos conservados del

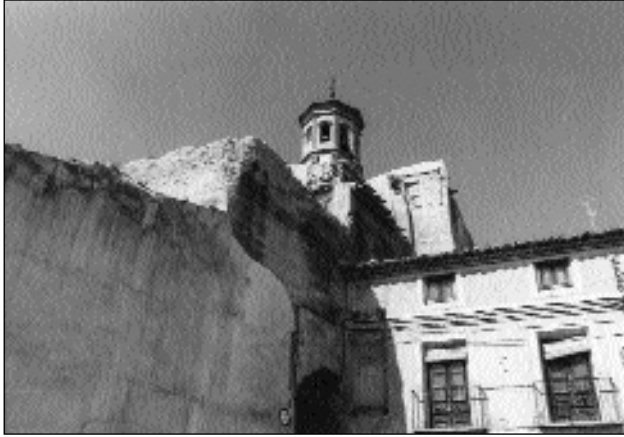
Torre Puerta de Caravaca. Acceso cristiano planteado sobre un elemento del amurallamiento islámico (Cehegín).

7) **Torre-Puerta de Caravaca** en la C/. Esteban Zarco. De estructura análoga a los anteriores elementos, aún conserva el arco y restos de un quicio que formaba parte, sin duda, del acceso de la zona Oeste de la villa que mencionan las fuentes bajomedievales.

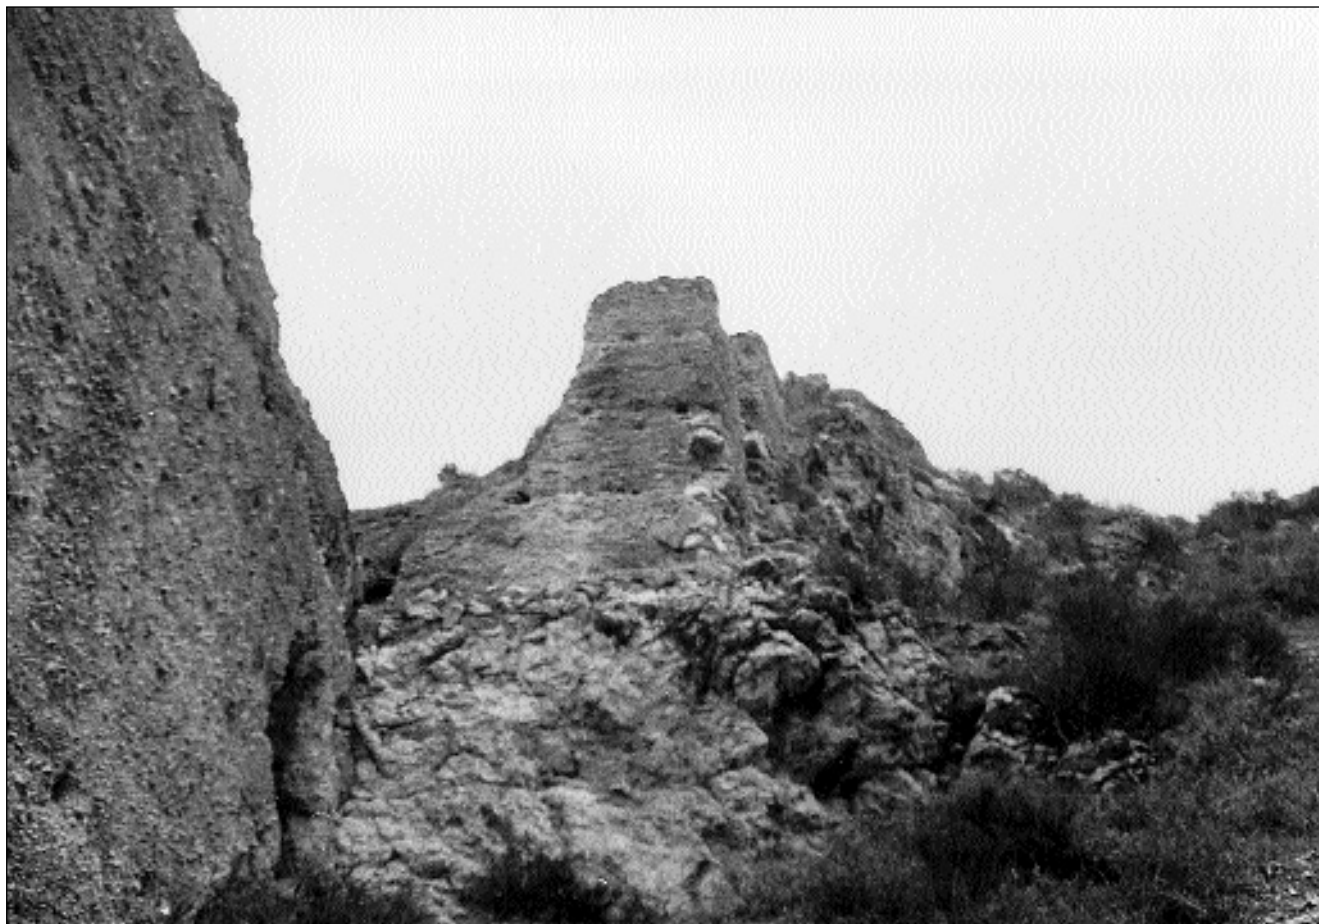
Restos del Adarve del Pozo que unían la Torre del Ladrón de Agua con los "muros de la villa".

4) **Torre del Ladrón de Agua** y **Adarve del Pozo** en la zona hoy ocupada por los denominados Ejidos del Alcázar. Es un importante bastión que mantiene en pie más de 8 metros de alzado en su cara Norte. En su interior alberga restos aún visibles de un pozo para extracción de agua; el adarve, protegido con dos murallas, une esta torre saliente con el resto de la fortificación.

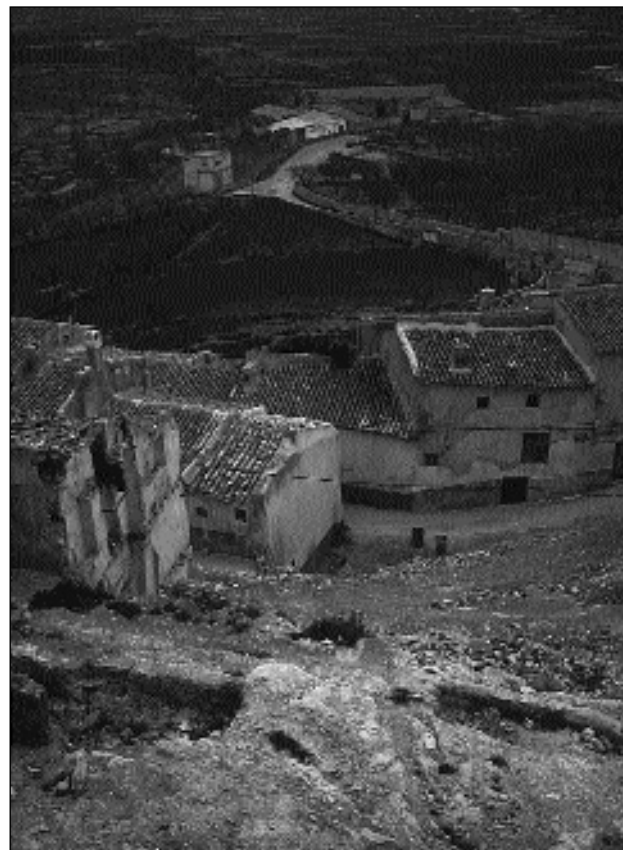
Solar C/. Maravillas excavado. Vista aérea del aterrazamieto ladera E. del cerro de Cehegín.

3) **Mediados siglo XV:** momento de intensa actividad constructiva en el Arrabal donde se produce el aterramiento de la ladera E. del cerro y la construcción del edificio que albergaba en sus momentos finales de vida las viviendas 5 y 7 de la C/. Norte.

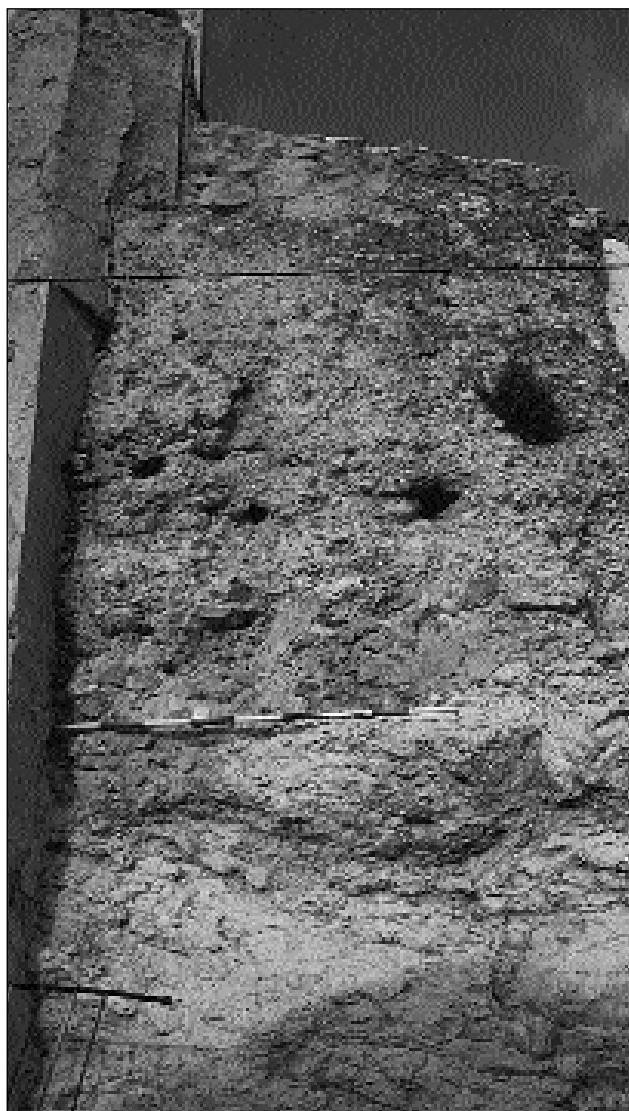
Torre n.º 1 de Sta. M.ª Magdalena, perteneciente al recinto islámico de Cehegín.

6) **Torre n.º 1** de la C/. **Sta. M^a Magdalena.** Está ahuecada y reaprovechada en la vivienda n.º 10 de esta calle.

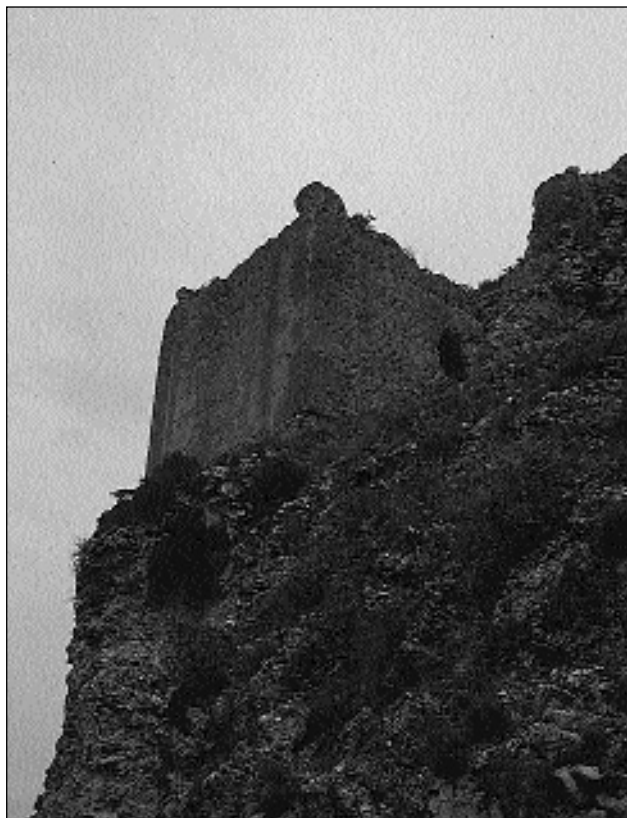
Torre del Ladrón de Agua en los Ejidos del Alcázar (Cehegín).

Las características que definen el tipo de construcción de los elementos mencionados hasta ahora son en todos los ejemplos muy similares: son los conocidos tapiales de cal en los que se puede percibir sin problema la superposición de tapias diferenciadas con hileras de mechinales. Su adscripción a los musulmanes plantea, en diversas ocasiones, serios problemas ya que no se sabe con certeza cuando se abandonó este tipo de construcción. Sin embargo, el hallazgo de materiales cerámicos de época islámica en el desmorone de las partes altas de la Torre-Puerta de Caravaca y el Adarve del Pozo, invitan a pensar que su construcción fue anterior al siglo XIII.

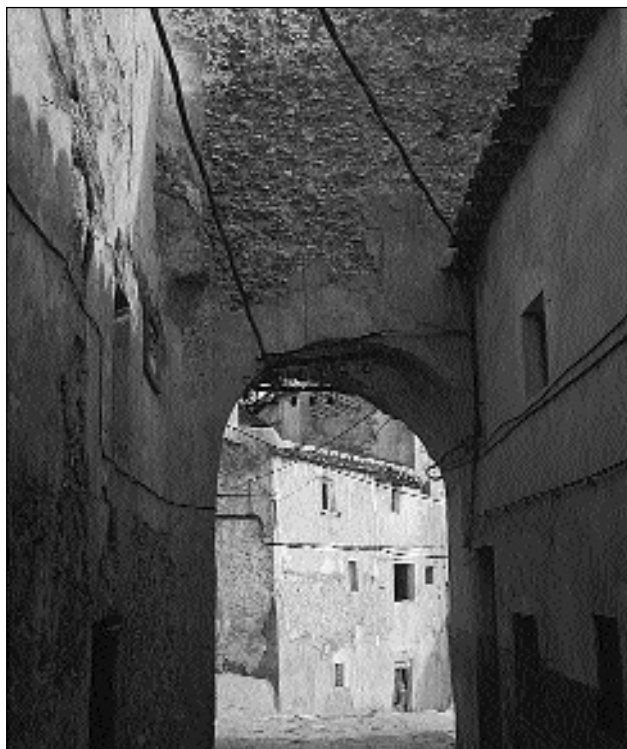
Puerta de Caravaca. Uno de los accesos a la villa en el siglo XV. Cara interna.

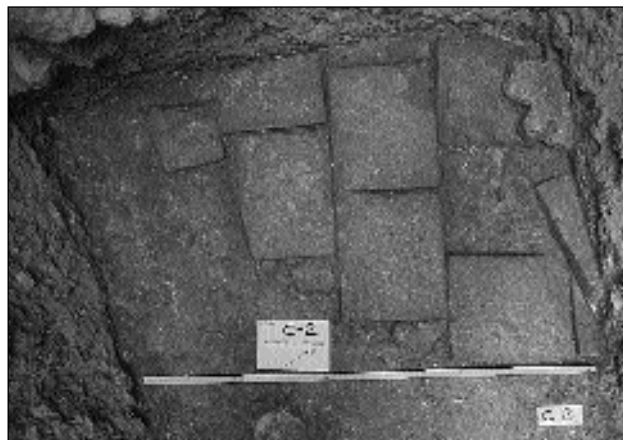
Pavimento de losas cerámicas relacionado con niveles de ocupación islámicos en Barriada del Pozo (Cehegín).

4) **Barriada del Pozo:** Sondeo en la explanada de la llamada Barriada del Pozo, ante la fachada de las viviendas n.º 2, 4 y 6. Se detectaron niveles de ocupación islámicos con un pavimento de losas de 25 por 25 cm. y materiales arqueológicos del siglo XIII.⁽²⁾
