## CASTILLO DE BLANCA

### LA FORTALEZA

### INTERVENCIÓN

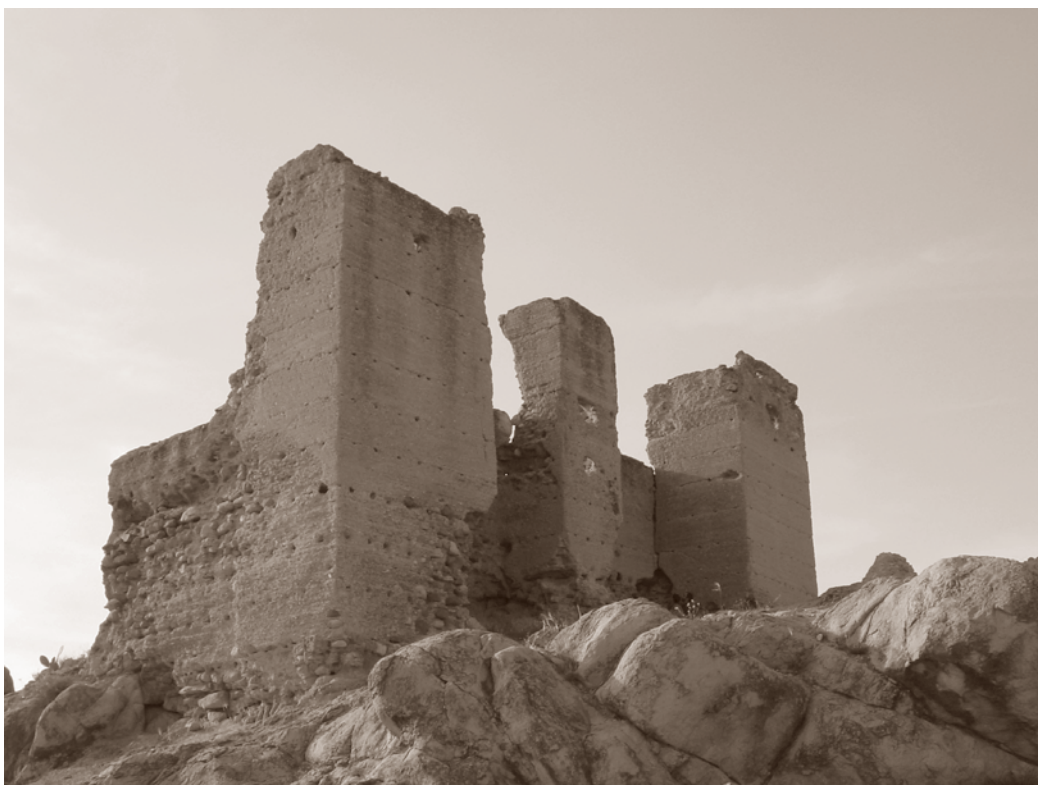
ANTERIOR A LA INTERVENCIÓN

Respecto del estado del lienzo conservado, hay que destacar que presentaba graves pérdidas de material en las zonas inferiores de la cara exterior del paño, probablemente debido a humedades o a la mayor antigüedad de la fábrica. También presentan desmoronamiento más o menos grave las caras de tapial que forman las paredes laterales de las torres, en especial las del torreón intermedio.

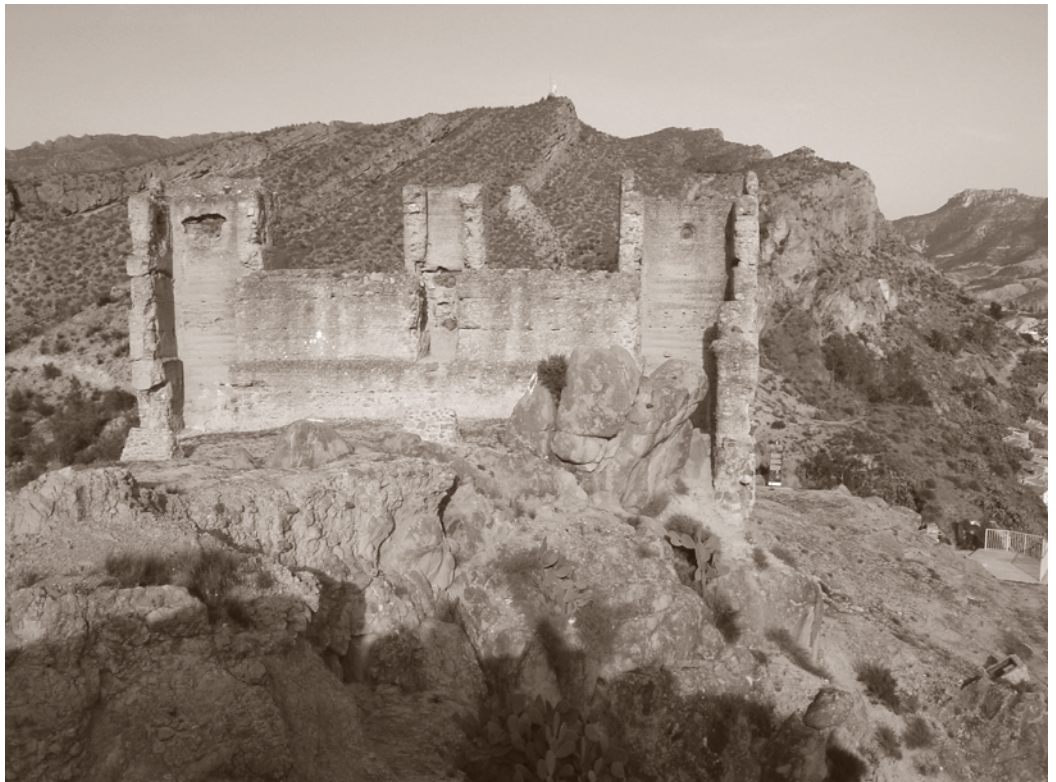
ANTERIOR A LA INTERVENCIÓN

En cuanto al resto del castillo, podemos decir que no existía a simple vista, excepto un pequeño torreón en su zona noroeste, que parece posterior si nos atenemos a la distinta composición del tapial que lo constituye, y que estaba también muy deteriorado.
