**RESTOS DE VIVIENDAS ISLÁMICAS EN LA
CALLE POLO DE MEDINA DE MURCIA**

María Ascensión Andreu Martínez

ENTREGADO: 1995

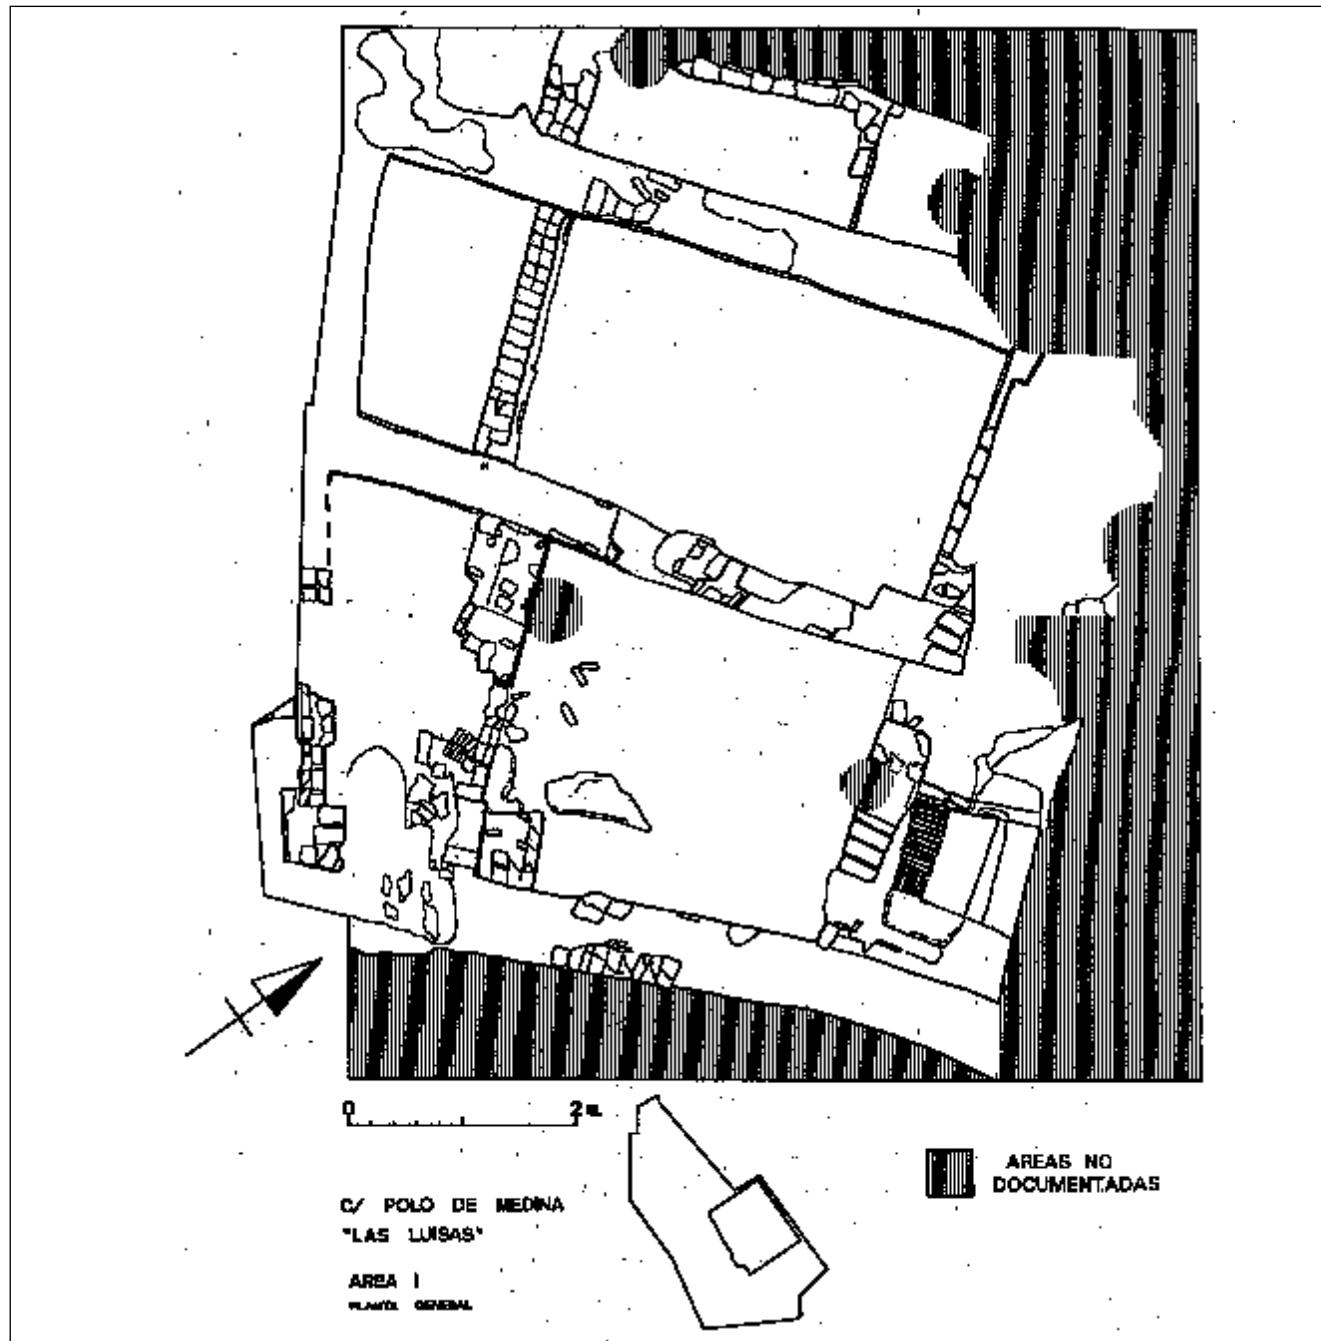
Fig. 2. Fase I. Planta general.

PRIMERA FASE DE LA EXCAVACIÓN. (Fig. 2)

Situada en la mitad Norte del inmueble, se realizó entre los días 19 de diciembre de 1990 y 27 de febrero de 1991. Planteamos dos cuadrículas de 4 x 4 m., separadas por un testigo de 1 m. y orientadas al Norte geográfico. Con el desarrollo de los trabajos, estas cuadrículas se vieron ampliadas hacia el Norte en 3,50 m.

Se han distinguido restos de estructuras constructivas pertenecientes a una vivienda islámica que responde al

esquema tradicional de casa con patio central, distribuidor de las habitaciones (Fig. 3).

Dicha vivienda se organiza en torno a un patio de pequeñas dimensiones (3×3 m.), pieza principal de la casa, que distribuye y organiza el espacio. Tipológicamente simple, no presenta los elementos característicos de los patios con arriate, como canalillos, fuentes y alberca, lo que no implica que no cumpliera algunas de las características funciones como lugar de esparcimiento, ventilación, iluminación. Esta estancia presenta un nivel de pavimentación homogéneo en toda su superficie, formado por mortero de cal y reforzado en algunos sectores con lajas de piedra.

En uno de sus extremos (NW), así como en el muro situado al Este, de acceso a la letrina, se localizaron dos pozos realizados mediante el sucesivo ensamblaje de anillos cerámicos, constatando la abundancia de agua en Murcia, no sólo por la proximidad del río y de las acequias, sino también por la existencia de un nivel freático próximo a la superficie que permitía la excavación de estos pozos poco profundos para su aprovechamiento hidráulico (Navarro Palazón y Jiménez Castillo, 1994).

Al Norte, se documenta la sala principal o rectangular ($6 \times 2,50$ m.), orientada a Mediodía y con un nivel de pavimentación homogéneo formado por mortero de cal. Provista de

una alcoba en su extremo Oeste ($2,20 \times 1,60$ m.), cuyo vano fue tapiado con ladrillos en la remodelación posterior de la vivienda. En este caso, no se ha constatado ningún desnivel o sobreelevación del suelo de la alcoba en relación con el cuerpo central de la sala.

Al Este del patio se documenta un acceso que conduce a la letrina, dicho acceso aparece tapiado con ladrillo lo que nos ayuda a considerar la reutilización posterior de la vivienda, junto con la puerta tabicada de la alcoba de la sala principal. Presenta una estructura de ladrillos con abertura

rectangular sobrelevada de donde parte una atarjea para alejamiento de aguas sucias, que normalmente comunicaba con una red general de canalizaciones que iría a desaguar en pozos ciegos localizados en la calle.

Con esta misma orientación aparece otro acceso profundamente alterado por las construcciones contemporáneas que comunica con un pasillo acodado, el cual no ha sido documentado en su totalidad por imposibilidad de espacio

para continuar los trabajos de excavación y cuya prolongación quedaría oculta bajo la calle contigua, que de ser un adarve conservado de época islámica podría ser el zaguán de la vivienda respondiendo así a la solución habitual de zaguán acodado, cuya función aisladora es clara, evitar siempre que el patio pueda ser visto desde la calle e intentar que las puertas no queden en el mismo eje con el fin de proteger el interior de la vivienda.

Al Oeste, un último acceso simple con umbral remarcado con ladrillos daría paso a una estancia rectangular que aparece profundamente alterada, pero la presencia de otra habitación hace suponer una cierta especialización del espacio, probablemente como cocina, a pesar de no encontrar indicios de algunos de sus elementos morfológicos, se puede considerar como una prueba más del carácter plurifuncional que también la caracteriza.

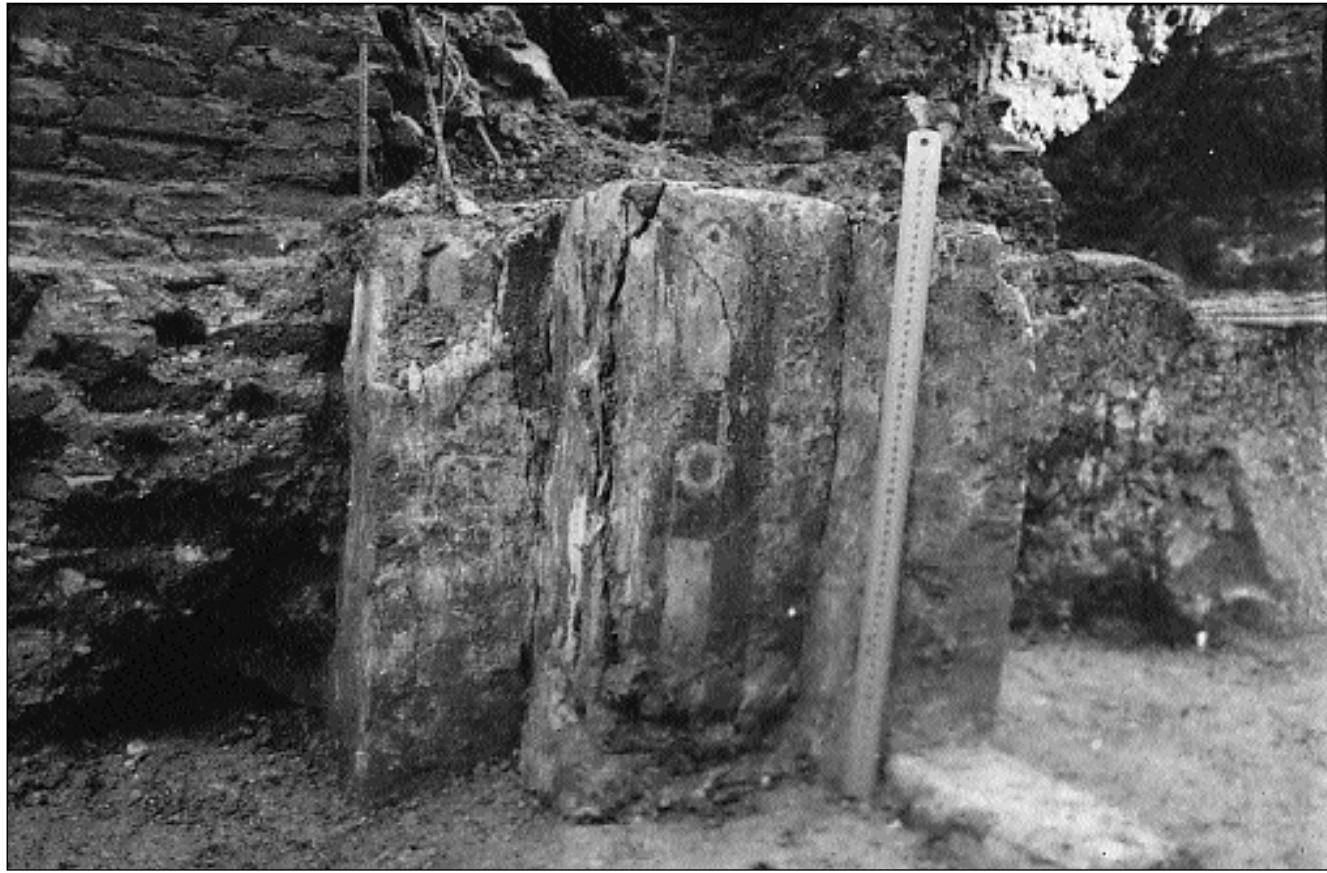
Fig. 4. Detalle del motivo pintado (lazo) en uno de los vanos.

El acceso desde el patio se realiza mediante vano geminado con pilar central y umbral remarcado, conservándose las quicias y restos de decoración parietal con motivos geométricos tallados (rombos) y un motivo de lazo pintado en rojo enmarcando un vano (Fig. 4). La presencia de este tipo de elementos decorativos en la arquitectura doméstica musulmana es un hecho constatado en el ámbito urbano de Murcia. En Polo de Medina-Azuqueca se documentaron restos de enlucido anteriores al siglo XII con motivo ajedrezado en rojo. En la sala rectangular de la calle Raimundo de los Reyes 4-6, apareció *in situ* parte de un zócalo decorado con motivos geométricos de lazo, dibujados a punzón sobre el yeso y pintados en rojo sobre fondo blanco. Lazos similares, pero en blanco sobre fondo rojo, han aparecido también en la calle San Antonio; en esta misma casa se encontraron placas de yeso estucadas y policromadas con motivos geométricos y vegetales. Restos muy deteriorados de zócalo decorado en rojo aparecieron en la calle Frenería (Guillamón et alii, 1989). El que reciba un tratamiento diferenciado de suelos y

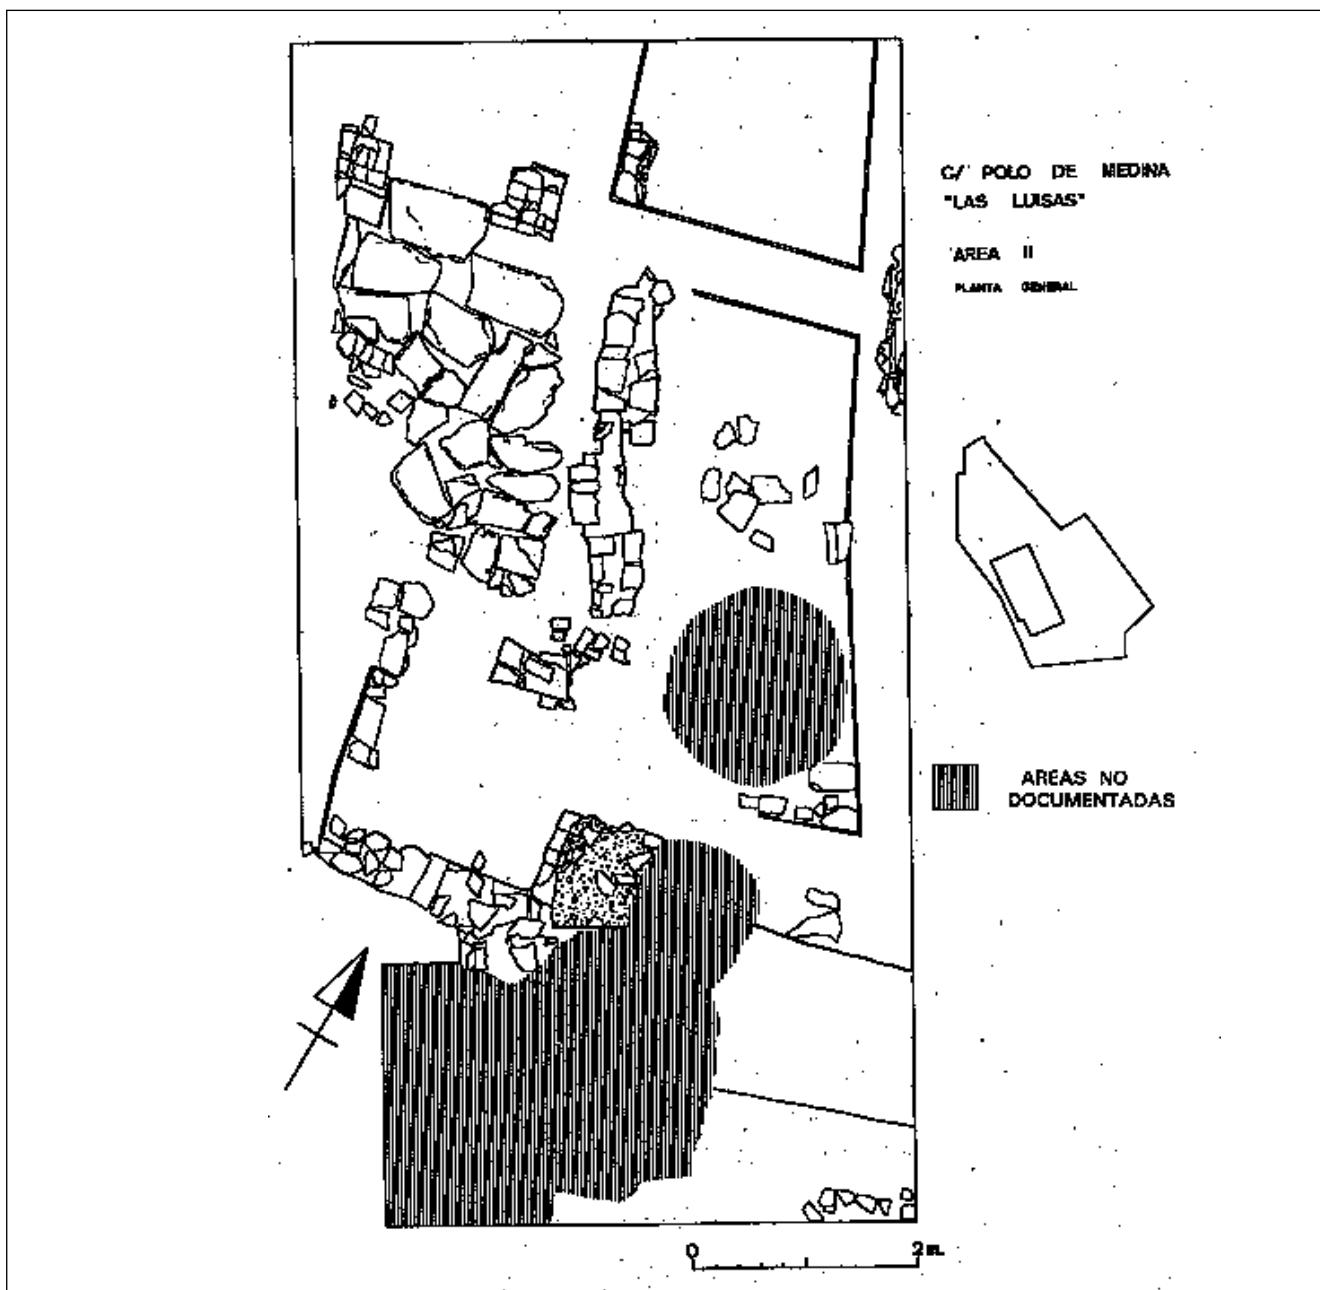
Fig. 5. Fase II. Planta general.

SEGUNDA FASE DE LA EXCAVACIÓN. (Fig. 5).

Esta segunda fase se realizó entre el 18 de febrero y el 19 de abril de 1991, centrándonos en el sector contiguo al anterior, al Oeste del mismo.

Las cuadrículas se plantearon en función de la superficie a excavar, la mayor posible hasta llegar a la zona ya alterada por el relleno de escombro y zahorra, por lo que sus dimensiones resultaron irregulares (2'30 x 4 m., y 7 x 4'75 m.), separadas por un testigo de 1 m. Los trabajos arqueológicos se vieron dificultados por la existencia de tres estructuras de pozo modernas, presentes tanto en las dos cuadrículas como en el testigo, que alteraron en su mayor parte hasta los niveles más antiguos. Los restos arqueológicos documentados corresponden a momentos diferentes de ocupación, reflejados en restos de estructuras y pavimentos.

Un primer momento cronológico viene definido por otra vivienda, independiente de la documentada en la primera fase y situada a una cota inferior. Caracterizada por un patio central documentado parcialmente, con pavimento de losas irregulares y un acceso con restos de dos pilares que comunican con una estancia en la cual se ha documentado una alcoba sobreelevada con pavimento pintado en rojo que podría pertenecer a la sala Norte. Restos de un muro de tierra con enlucido y cimentación formada por hiladas de piedra trabadas con cal formarían la sala Este de dicha vivienda.

En un segundo momento cronológico han sido documentados niveles más antiguos, en dos pavimentos de yeso y muros de cimentación no adscritos hasta el momento a ningún conjunto de vivienda, dada su aparición aislada.

Un segundo y tercer momento, detectados en la segunda fase de excavación, han quedado en evidencia. El primero de ellos en el siglo XII y el segundo a los siglos X y XI. A esta amplia banda cronológica nos remite la existencia de candiles de disco, jarritas de cuerda seca parcial, o los ataifores, en los que predomina el vedrio melado.
