**ACTUACIONES EN EL CASCO URBANO DE
CEHEGÍN**

Salvador Martínez Sánchez

Palabras clave: Patio de los Fajardo, Ermita de San Cristóbal, Villa Medieval, Cehegín.

1. EXCAVACIÓN DEL PATIO DE LA CASA DE LOS FAJARDO

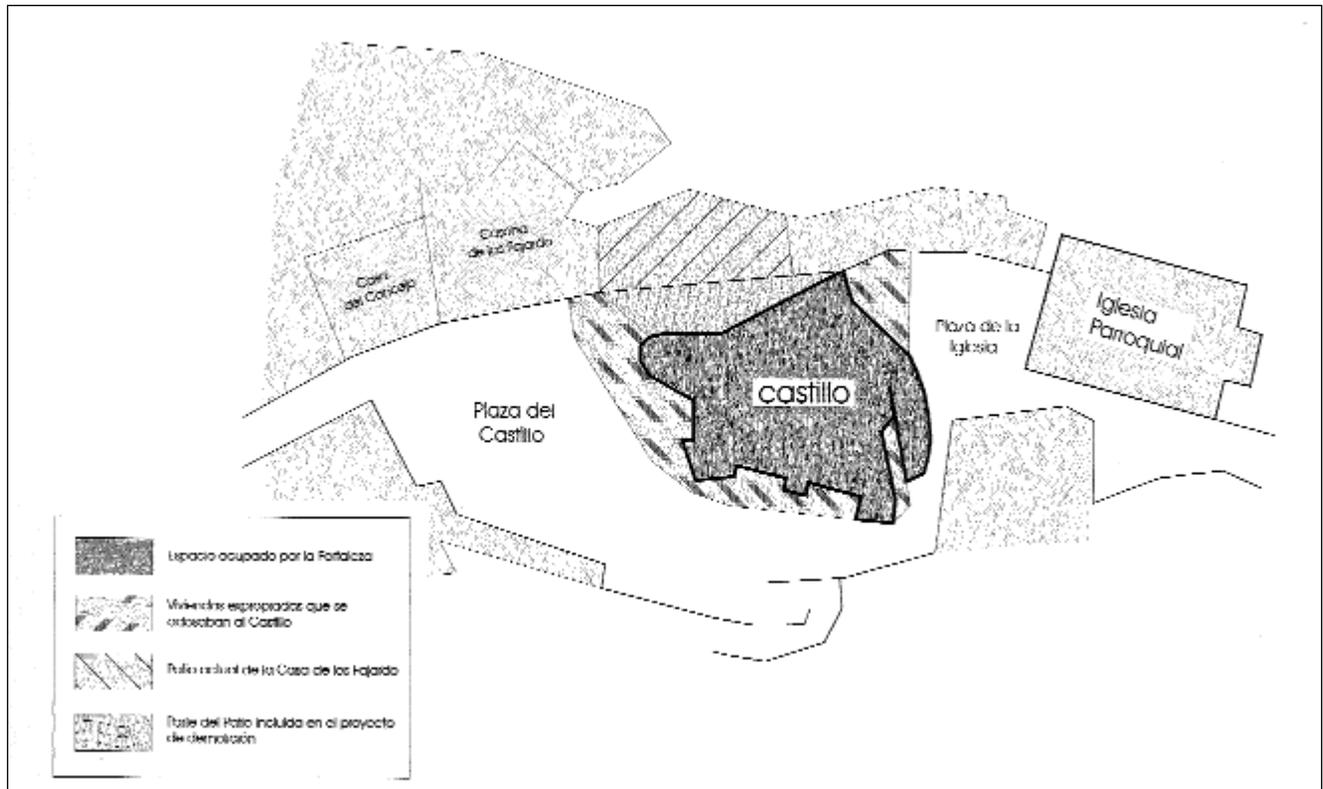
Fig. 1. Situación del patio de Los Fajardo. Mapa urbanístico anterior a las reformas de 1957.

dad al año 1957 (fig. 1) adjuntamos la planta excavada del solar (fig. 3), obtendremos una imagen aproximada del conjunto en el momento de utilización del edificio descrito en el capítulo anterior. De ahí se deduce que el espacio existente entre el edificio y el promontorio rocoso sobre el que descansaba la Torre del Homenaje (parcialmente conservado al Sudeste del Patio) estaba ocupado por un pasillo o camino de ronda que ascendía desde el Mediodía hacia el Castillo, con accesos a los ambientes *A* y *B* del edificio hallado y a la propia Fortaleza. La forma del edificio a construir había de ser obligadamente alargada en función de la configuración topográfica del terreno donde el fuerte desnivel limitaba su ensanchamiento hacia el Oeste.

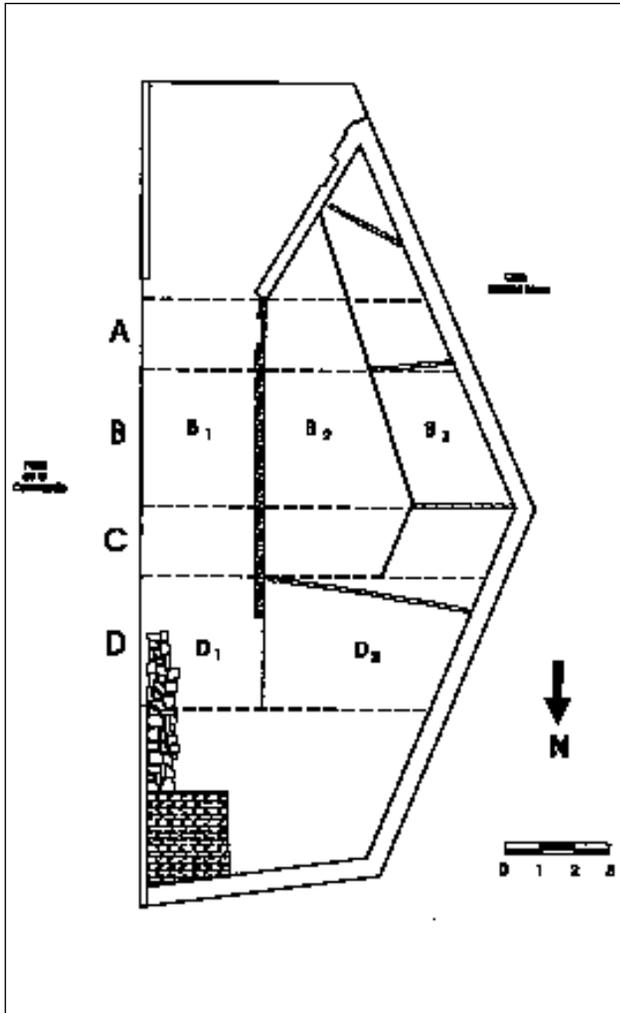
Fig. 2. Patio de Los Fajardo. Áreas o sectores de excavación.

La filosofía inicial es la de extraer la mayor información posible al solar siguiendo una perspectiva más prospectiva que excavadora, entre otras razones porque contamos con presupuestos muy limitados, propios de unos trabajos de urgencia. Por ello, se plantea un estudio selectivo del solar, parcelando el patio en siete grandes sectores, dejando fuera de las previsiones de excavación aquellos que se encuentran cercanos a las viviendas adyacentes y aquellos otros que servirán como testigos (fig. 2).

Cada sector es una franja que se extiende por el solar de Este a Oeste, con un ancho que varía desde los cuatro metros para las áreas de excavación, y los dos metros para las áreas intermedias o testigos. De esta forma, tan sólo quedan dos abultados sectores para ser excavados y estudiados en profundidad (el B y el D); éstos van a facilitar la documentación de un solar que presenta importantes problemas a la hora de adaptar métodos de análisis arqueológico a la complejidad topográfica existente.

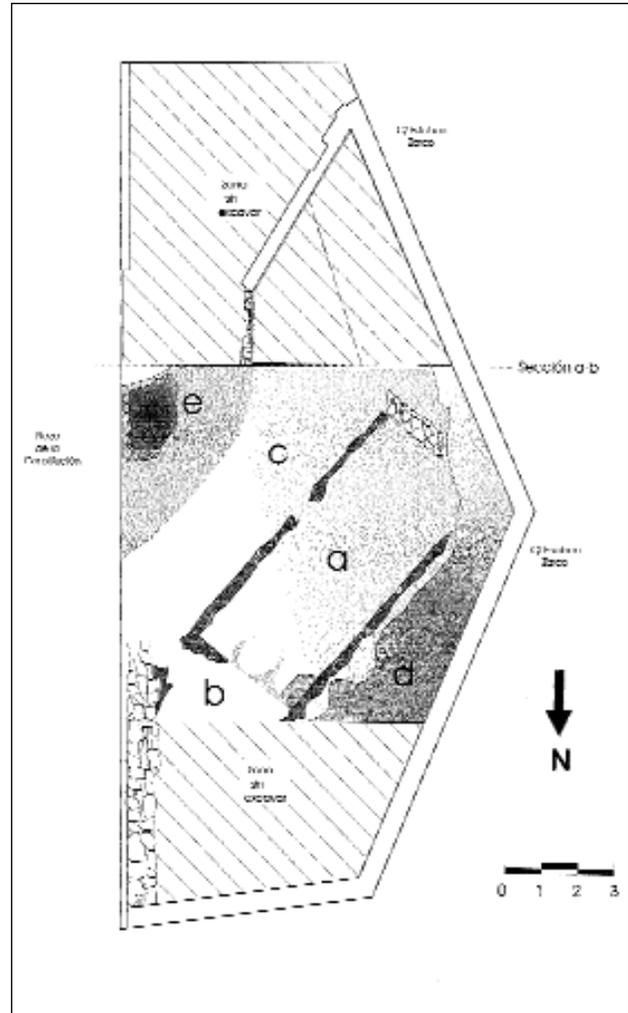
Fig. 3. Patio de Los Fajardo. Planta solar excavado: a) Ambiente Sur; b) Ambiente Norte; c) Camino; d) Barranco y e) Foso.

3) El último bloque corresponde a la construcción de un foso, excavado en la roca, cuya finalidad es de momento desconocida (fig. 3, e). El depósito -nivel X- ofrece materiales de un sólo tipo: son fragmentos de cerámica de grandes recipientes, uno de ellos con decoración que recuerda los tipos islámicos de cerámica estampillada.

Todos los niveles estratigráficos de la **Parcela D2** se han agrupado en siete unidades: el primero de ellos es de nuevo el pavimento del Patio; los estratos I-IV y VI conforman el relleno del solar y están formados por vertidos de escombros (el VI se identifica con las diferentes tandas de material de desecho que colmatan el foso o barranco que aparece en la zona Oeste del Patio); y el estrato V incluye los restos de una edificación que se adosa al recorte rocoso y un paquete de material de derrumbe asociado a estas estructuras. La altura que separa la base de dichas estructuras con la cota más baja del foso o barranco (fig. 3, **d**) supera los cinco metros.

La relación entre las estructuras del primer nivel de ocupación halladas en los sectores B2, B3 y D era evidente; nos encontrábamos, por tanto, ante la presencia de un gran edificio de dudosa utilidad. De ahí que se tomase la determinación de excavar el testigo C aprovechando la ampliación de contrato otorgada a los operarios del Ayuntamiento. Dichos trabajos favorecieron, entre otras cosas, la exhumación completa del ambiente de ocupación que se viene describiendo adosado a la superficie rocosa (fig. 3, **a**).

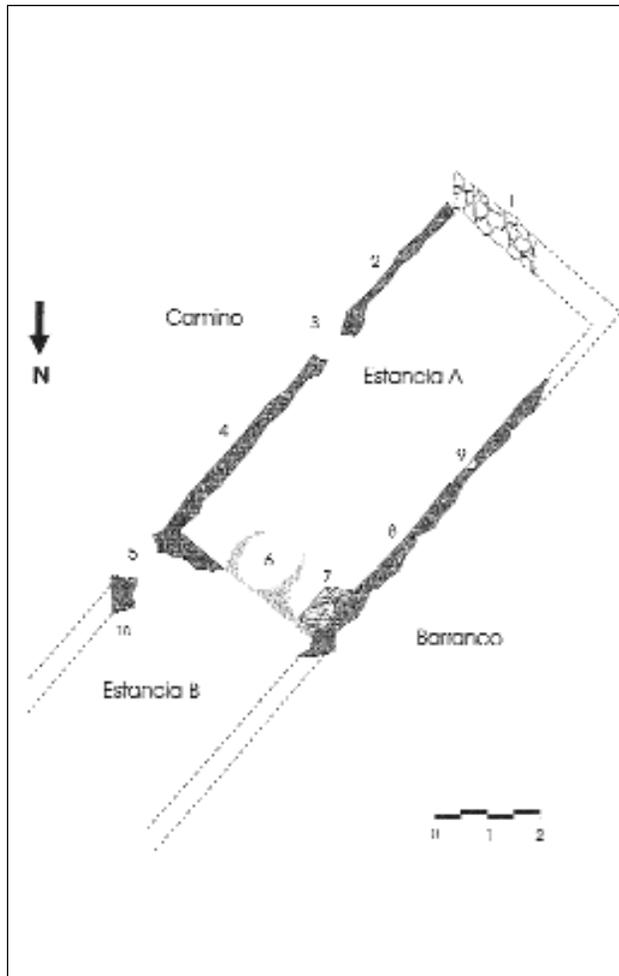
Fig. 4. Patio de Los Fajardo. Reconstrucción parcial en planta del edificio hallado.

En primer lugar, hay que matizar que las estructuras aparecidas en el área excavada forman parte de un complejo mayor ya que están relacionadas con otras que se introducen en el sector E en dirección NE. En consecuencia, hablamos de una edificación (fig. 3) de la que podemos ver, por ahora, sólo una estancia completa (**a**) y la pequeña parte de una segunda (**b**).

El ambiente o estancia **a** tiene una forma rectangular considerablemente alargada, siguiendo una alineación SO-NE. Las dimensiones rondan los 4 metros de ancho por los casi 10 de largo.

En la fábrica de las paredes que recorren el perímetro de la construcción (nº 2, 4, 8 y 10) se utiliza fundamentalmente el yeso en el que se incluyen algunas piedras, a excepción del muro Sur, creado totalmente de mampostería (nº 1). El grosor de este último supera los 60 cm., mientras que en el resto de paredes no se excede de los 40 cm. Al parecer, este muro Sur corresponde al trabajo de cimentación que en este punto del solar fue más cuidado debido a la acentuada inclinación que presenta la superficie rocosa sobre la que se asienta, de ahí que haya perdido gran parte de su estructura desplazada ante la falta de sujeción del terreno.

La estancia B de este edificio (fig. 4) puede corresponder a la parte principal del edificio a juzgar por la disposición horizontal de su suelo, mientras que la estancia A, inclinada considerablemente hacia el Suroeste, sea la zona secundaria de la Ermita o, incluso, la propia casa del ermitaño.⁽¹⁰⁾

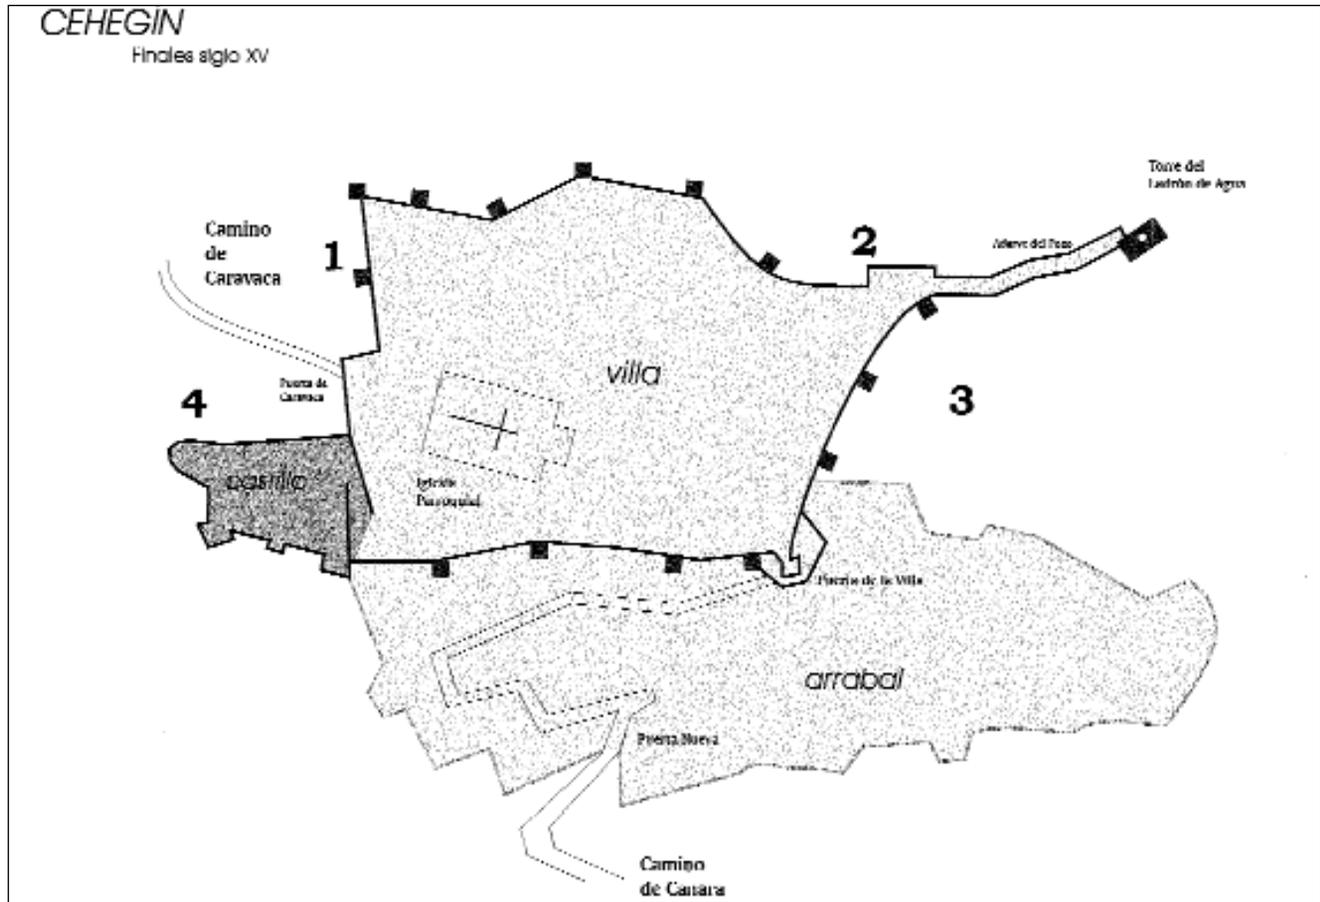
Fig. 5. Extensión villa medieval y situación de las principales actuaciones arqueológicas del año 91: 1) Actuación en C/. Santa M.ª Magdalena; 2) Ejidos del Alcázar; 3) Barriada del Pozo; 4) Patio de Los Fajardo.
