**EL BAÑO ARABE DE SAN NICOLAS DE MURCIA.  
MEMORIA PRELIMINAR**

**Julio Navarro Palazón, Alfonso Robles Fernández**

ISBN: 84-7564-141-5  
 ENTREGADO: Mayo 1990  
 CORREGIDO: Abril 1992  
 PÁGS.: 329 a 339

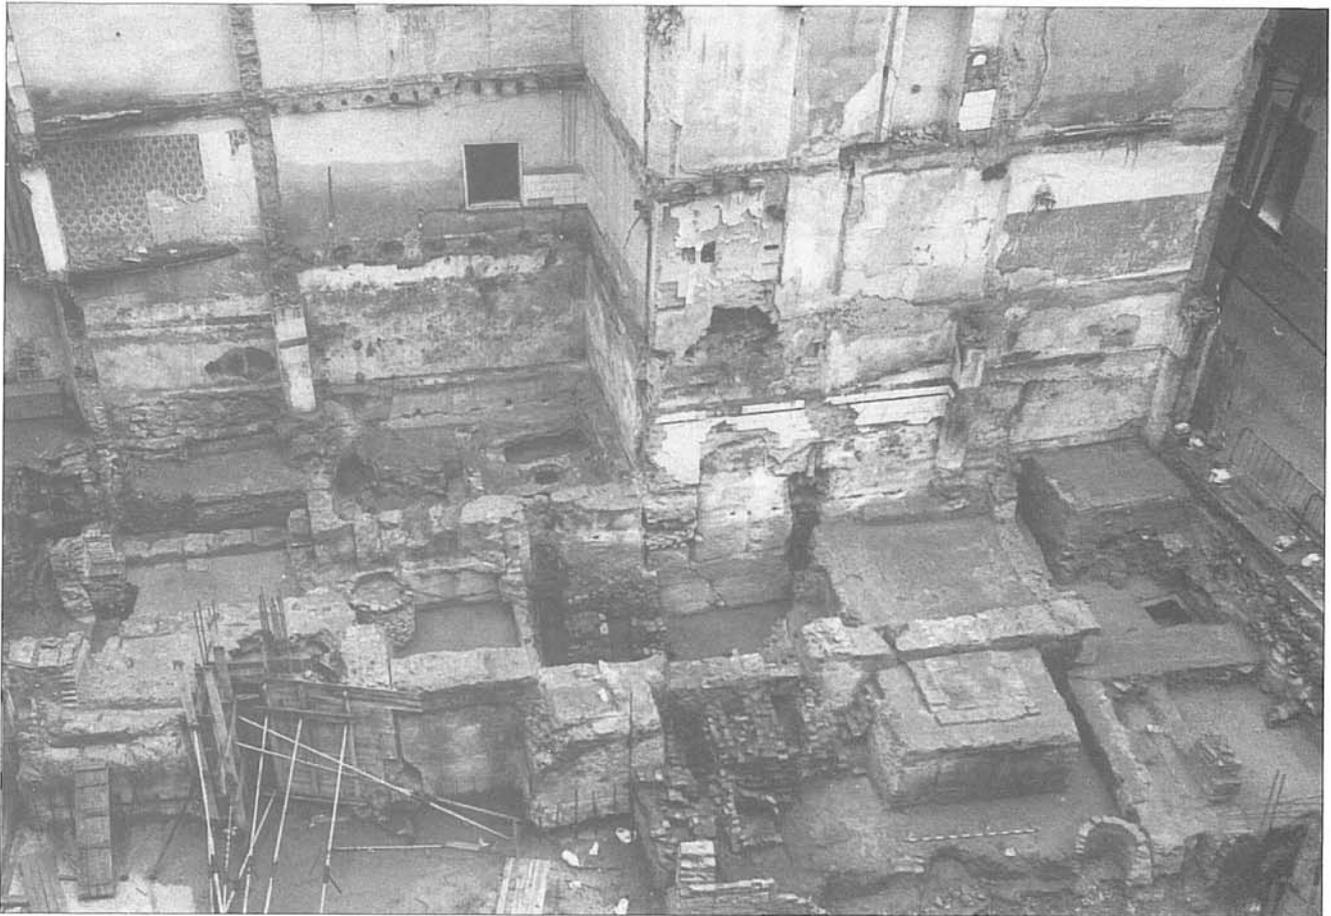
Fig. 2.- Vista general del Baño de San Nicolás de Murcia.

60 cm. de profundidad. Tras esta limpieza se pudieron delimitar las principales estructuras que configuraron el baño. También comprobamos que parte del baño quedaba bajo el edificio colindante por el lado N. (fig. 2, 3 y 7).

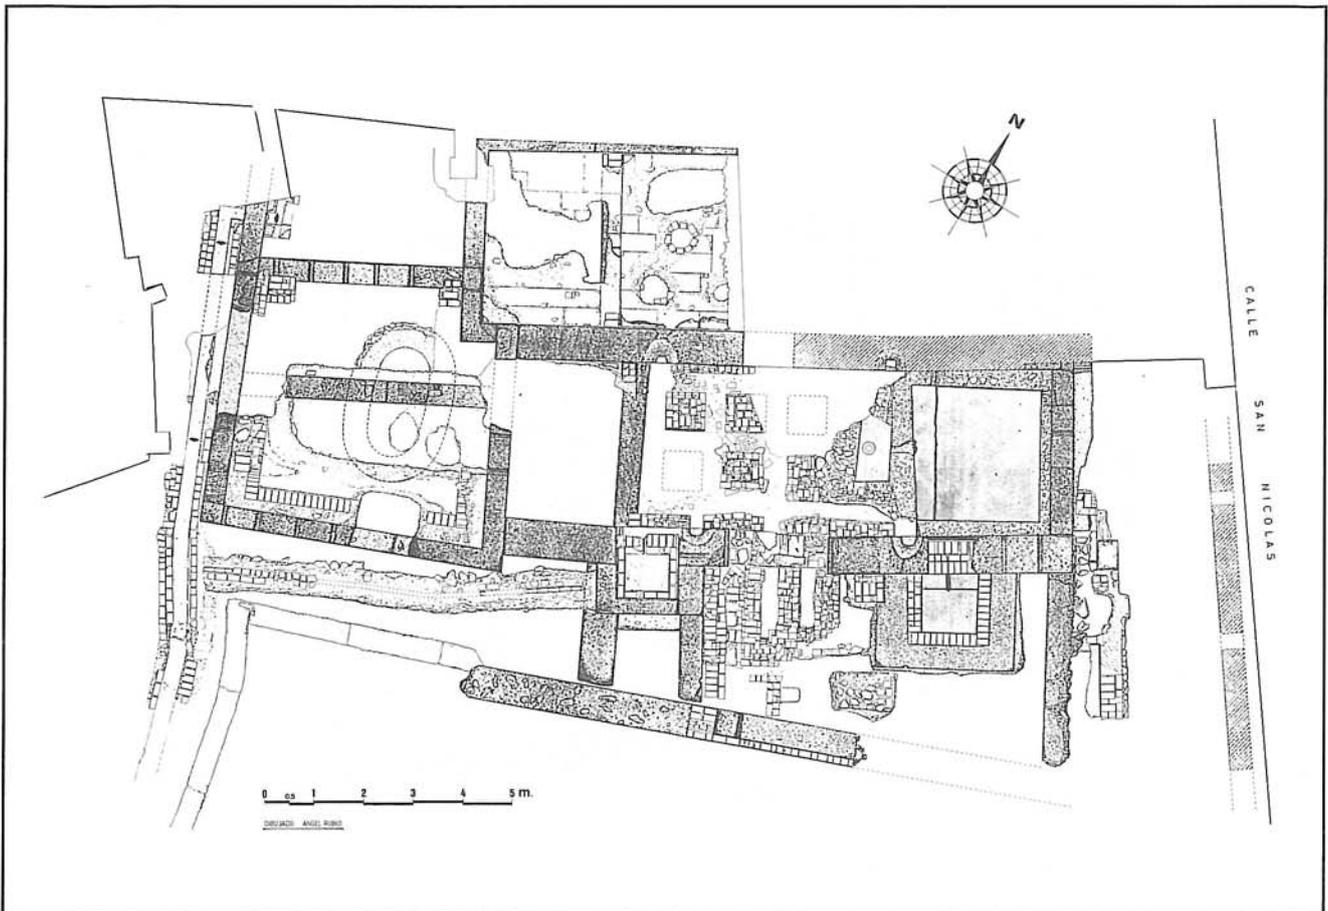
Fig. 3.- Baño de San Nicolás. Planta de estructuras islámicas y cristianas.

Sólo pudimos estudiar algo menos de la mitad occidental de esta dependencia, donde las remociones no fueron tan profundas como en la sala anterior, lo que nos ha permitido un mejor conocimiento del pavimento, al conservarse "in situ" algunas de las losas y las improntas en el mortero, de casi todas ellas (figs. 3, 7 y 9 B B'). Los escasos restos conservados muestran que el pavimento de la alcoba se encuentra a mayor altura que el del resto de la sala; lo que es habitual tanto en esta arquitectura pública como en la residencial (casas y palacios).

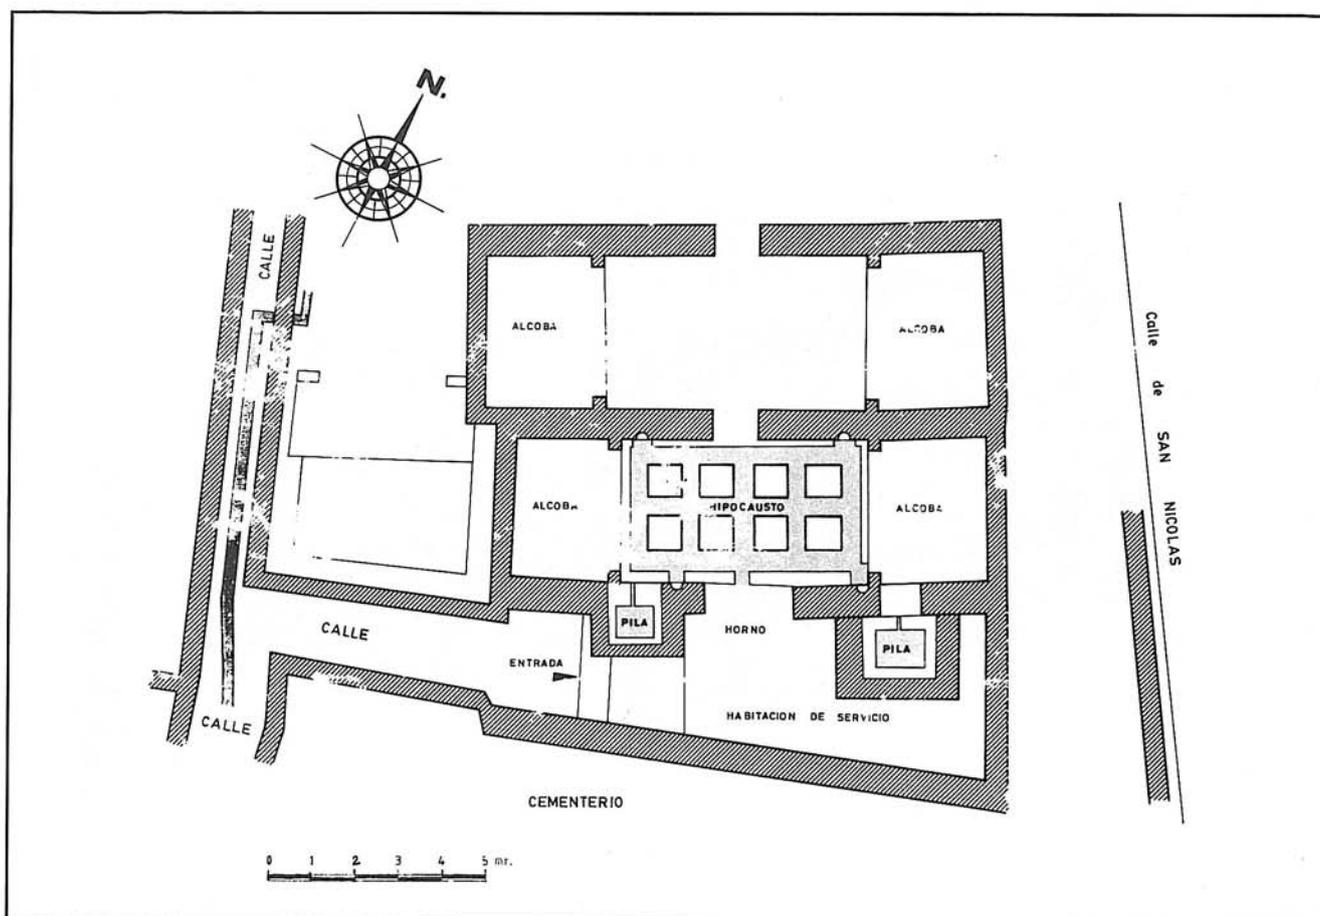
Fig. 4.- Baño de San Nicolás. Restitución parcial de su planta con anterioridad a las reformas cristianas.

Como se dijo anteriormente, parte del baño queda fuera del perímetro del solar. Ello, además de impedirnos conocer la totalidad de la planta, nos crea serios problemas a la hora de interpretar la función de alguna de las salas exhumadas (fig. 4). No obstante, intentaremos una descripción a grandes rasgos de las dependencias identificadas.

no es problema a la hora de reconstruir su planta pues, habitualmente, esta sala es idéntica a la caliente (fig. 4).

Llamamos habitación de servicio a la dependencia en donde se ubicaba el horno y la caldera. Su especial función obligaba a dejarla completamente incomunicada con el baño y abierta al exterior con un acceso propio (fig. 4).

El horno no sólo calentaba el agua sino que también elevaba hasta altas temperaturas el aire que circulaba por las conducciones del hipocausto. Ello hacía necesario que hubiera una comunicación subterránea entre el horno y el hipocausto (fig. 4).

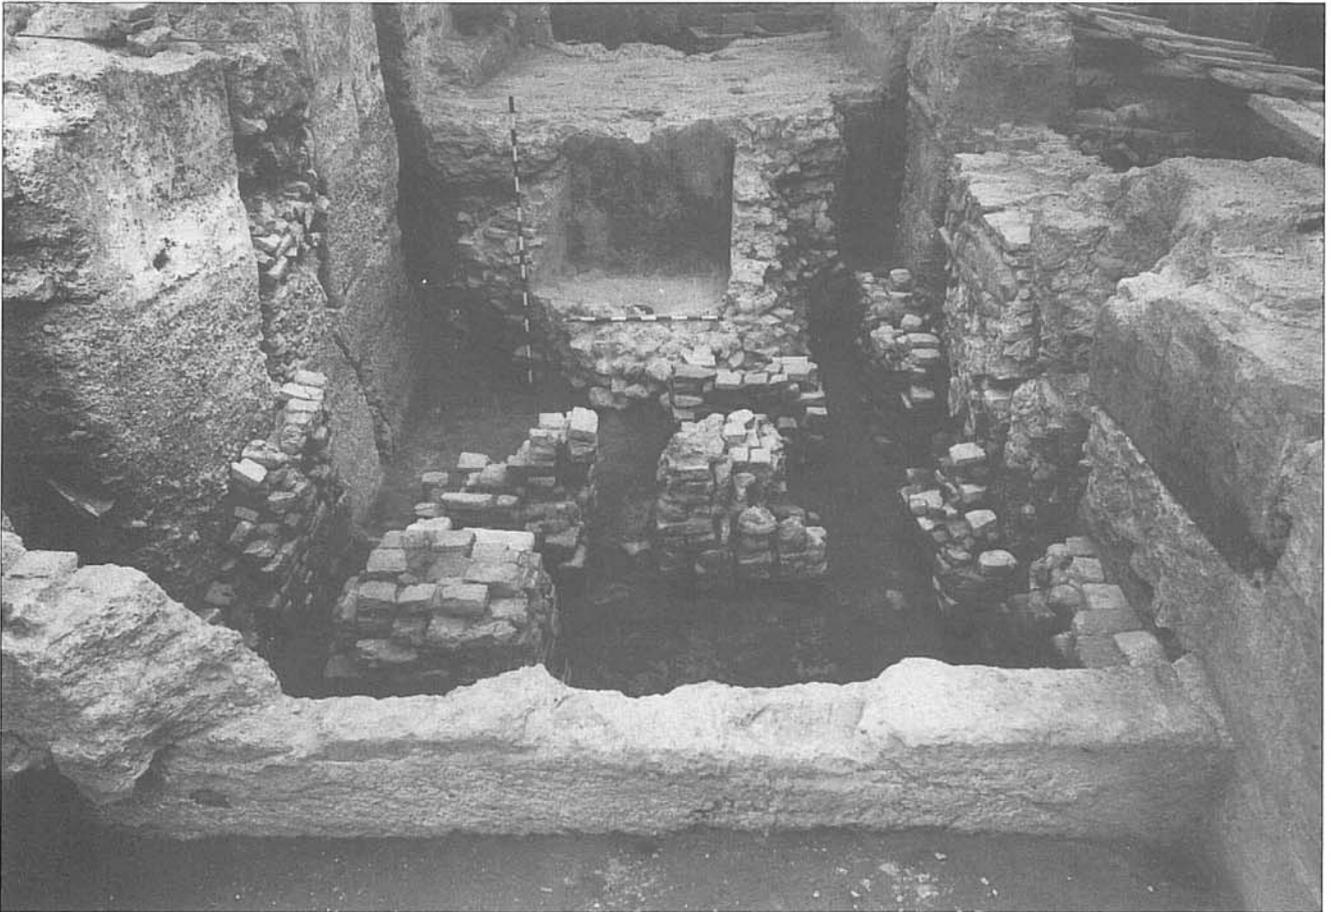
*Fig. 5.- Baño de San Nicolás. Vista de su hipocausto. Al fondo los dos depósitos cristianos; el menor está construido en el interior del hipocausto.*

El uso del ladrillo se reduce a los elementos arquitectónicos secundarios, como son los pilares del hipocausto o los atajos y arcos de las alcobas (figs. 5 y 6).

El hipocausto presenta los habituales pilares de ladrillo (que formaban la red de conducciones subterráneas por donde circulaba el aire caliente), construidos directamente sobre la tierra, y las cuatro salidas de humo (figs. 5 y 6).

el baño en época cristiana. La prueba más evidente de la reconversión del baño en una instalación de uso industrial la encontramos en la sala caliente, en donde descubrimos dos depósitos o pilas comunicados, contruidos con un mortero de piedra y cal, cuyas paredes presentan una pintura rojiza, habitual en construcciones hidráulicas (figs. 5, 6, 7 y 9 C C').

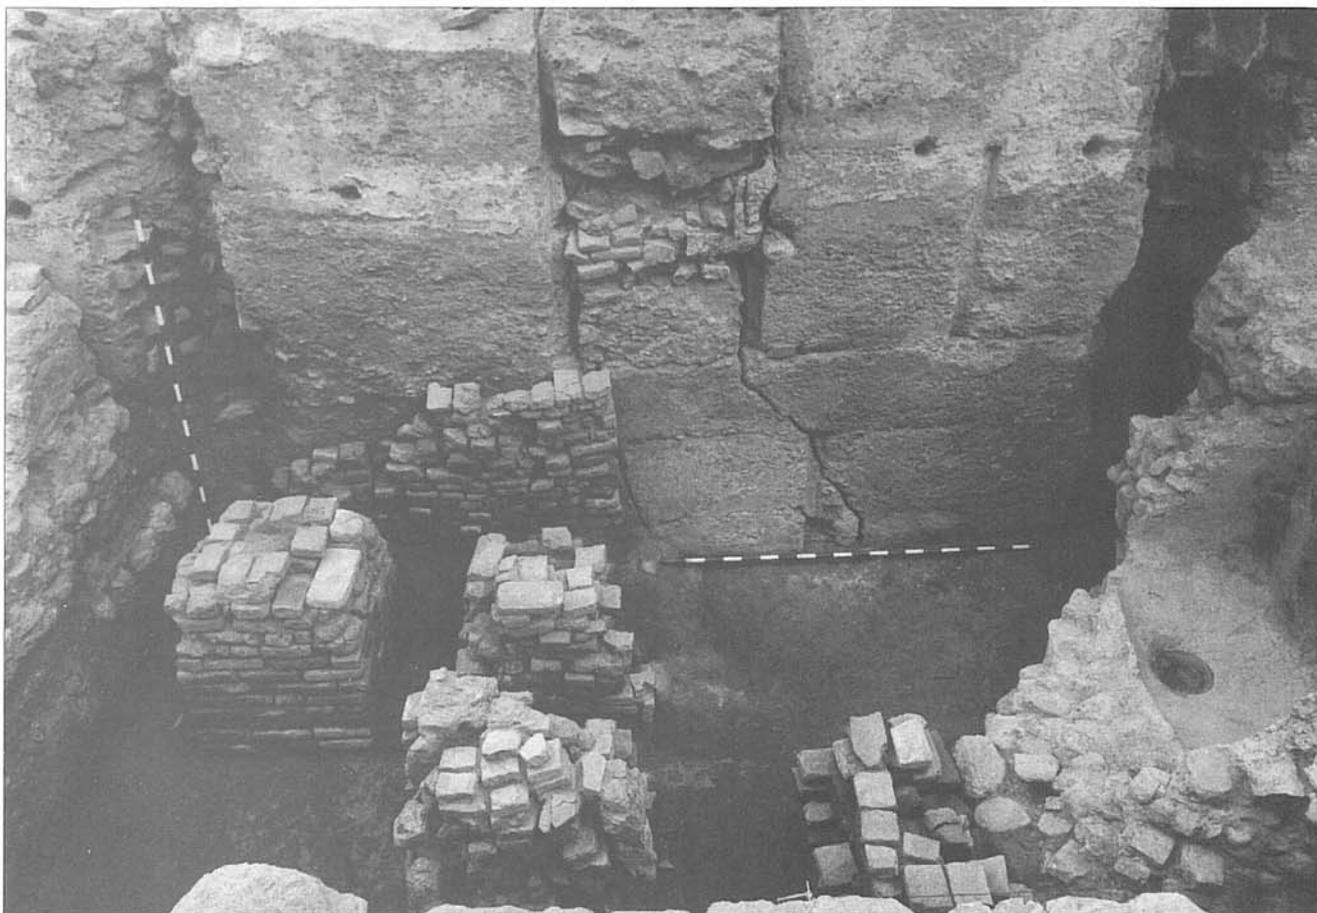
*Fig. 6.- Baño de San Nicolás. Vista de su hipocausto. A la derecha el depósito cristiano con un plato en su interior. Al fondo la puerta tapiada que comunicaba la sala caliente con la templada.*

pósitos, pues todo indica que el mortero de hormigón fraguó una vez colocado el plato (fig. 6). Tanto la pendiente como la presencia del plato debieron tener la función de facilitar la recogida del líquido que allí se contenía, pues no existe desagüe alguno.

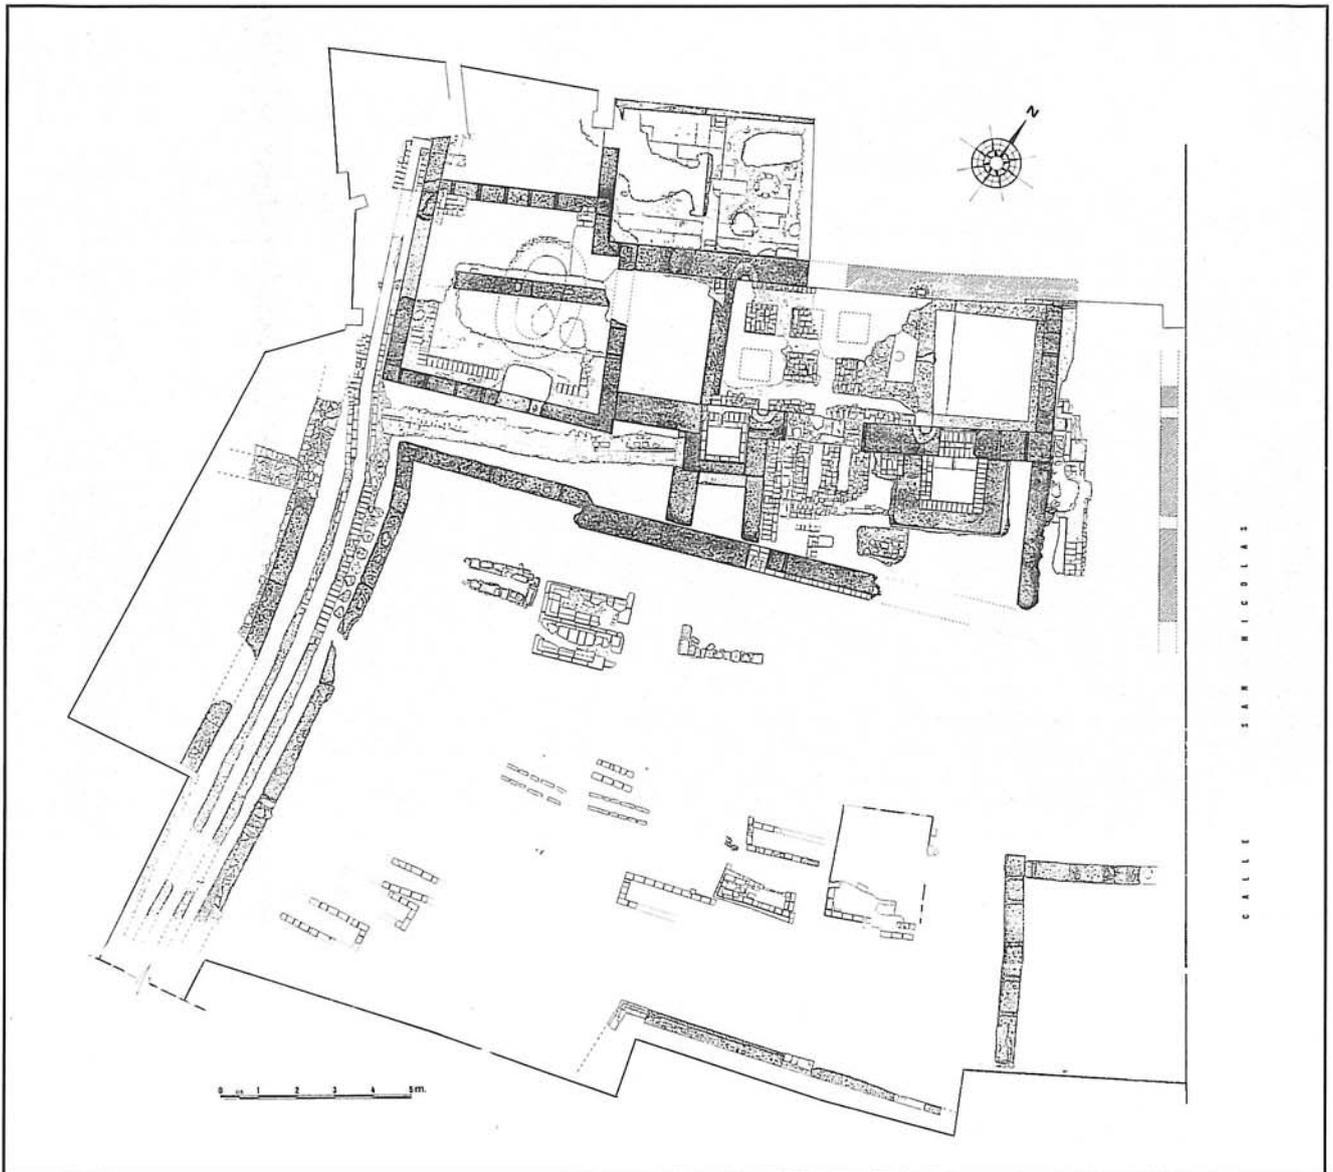
Fig. 7.- Planta del Baño y del cementerio de s. Nicolás.

por una estrecha calle, continuación de la que excavamos en el cementerio vecino (fig. 7). Podría tratarse del conjunto de habitaciones de entrada al baño, en donde habitualmente están las salas de reposo. De ser ésta su función, la ubicación perpendicular de la dependencia respecto a las otras dos salas sería poco común: La comunicación entre los diferentes espacios que componen un baño se efectúa a través de los muros longitudinales, lo que permite que estas salas formen un todo compacto en el que se evita por todos los medios su dispersión. Con la información que tenemos es muy difícil que podamos, por ahora, llegar a conclusiones definitivas sobre la relación de este espacio con el resto del baño.

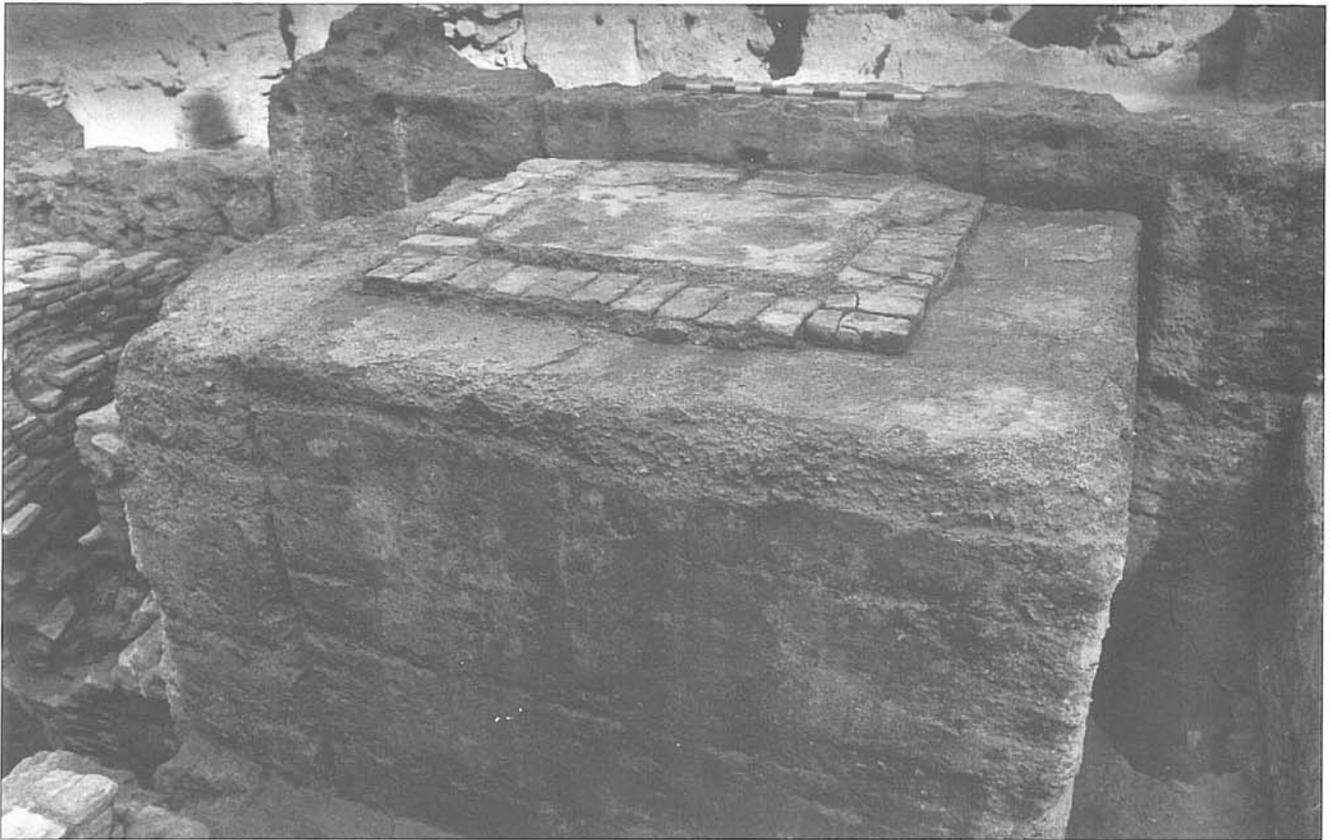
Fig. 8.- Baño de San Nicolás, vista de su pila oriental.

Las dos piletas que flanquean el horno, aunque abiertas a la sala caliente, se introducen en lo que llamamos habitación de servicio. A pesar de que están prácticamente arrasadas, sus plantas se conservan (fig. 8). De la pileta occidental encontramos una conducción a base de tubos cerámicos que venía a desaguar en la atarjea que recorría la calle del cementerio (figs. 3, 7 y D D'). Esta misma pileta presenta en su interior indicios de una reforma que redujo sus dimensiones.

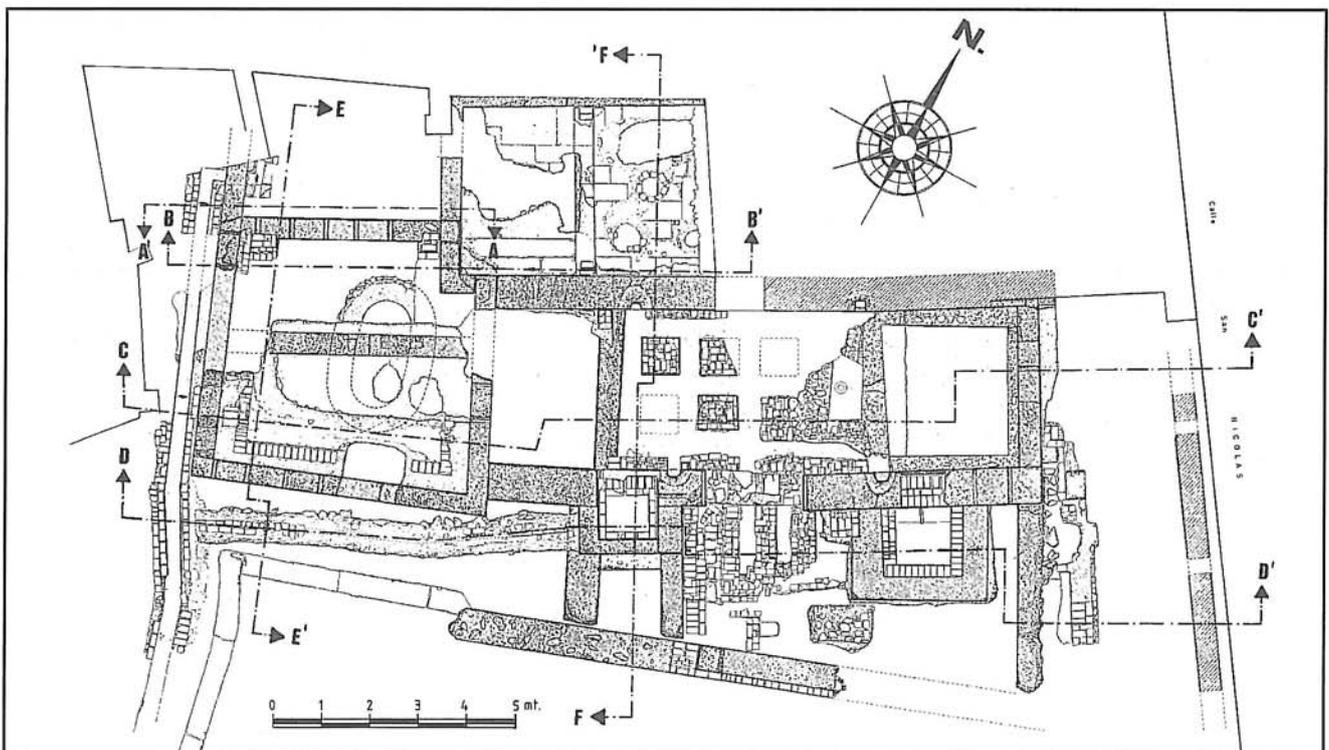
Fig. 9.- Planta del Baño de San Nicolás con indicación de los cortes de las secciones.

La diferente cota que hay entre ambos recipientes alcanza los 1,17 m. (fig. 9 C C'). Este escalonamiento fue posible gracias a la presencia del hipocausto, ya que en su interior quedó emplazada la más pequeña. Para ello fue necesario destruir dos de sus pilares.

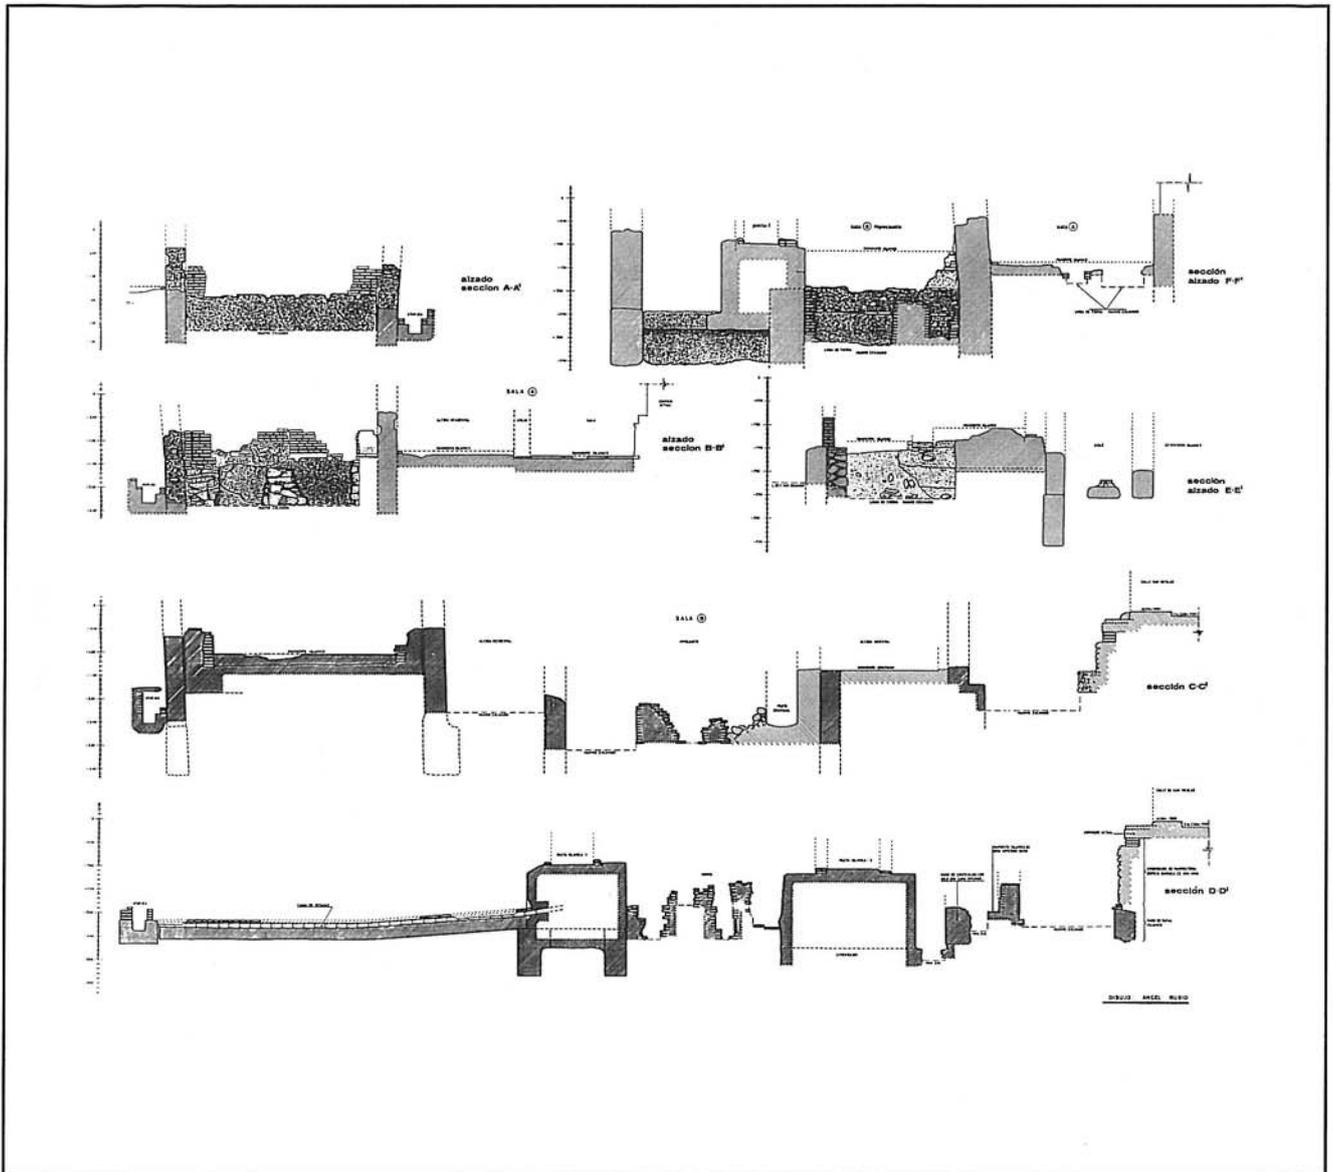
Fig. 10.- Baño de San Nicolás. Alzados y secciones.
