**RESTOS DE VIVIENDAS ISLAMICAS EN LA
CALLE FRENERIA DE MURCIA**

**Francisco V. Fernández González
José Domingo López Martínez**

Resumen: Informe preliminar de las excavaciones de la C/ Frenería, donde se ha podido constatar la existencia de dos momentos constructivos de época islámica.

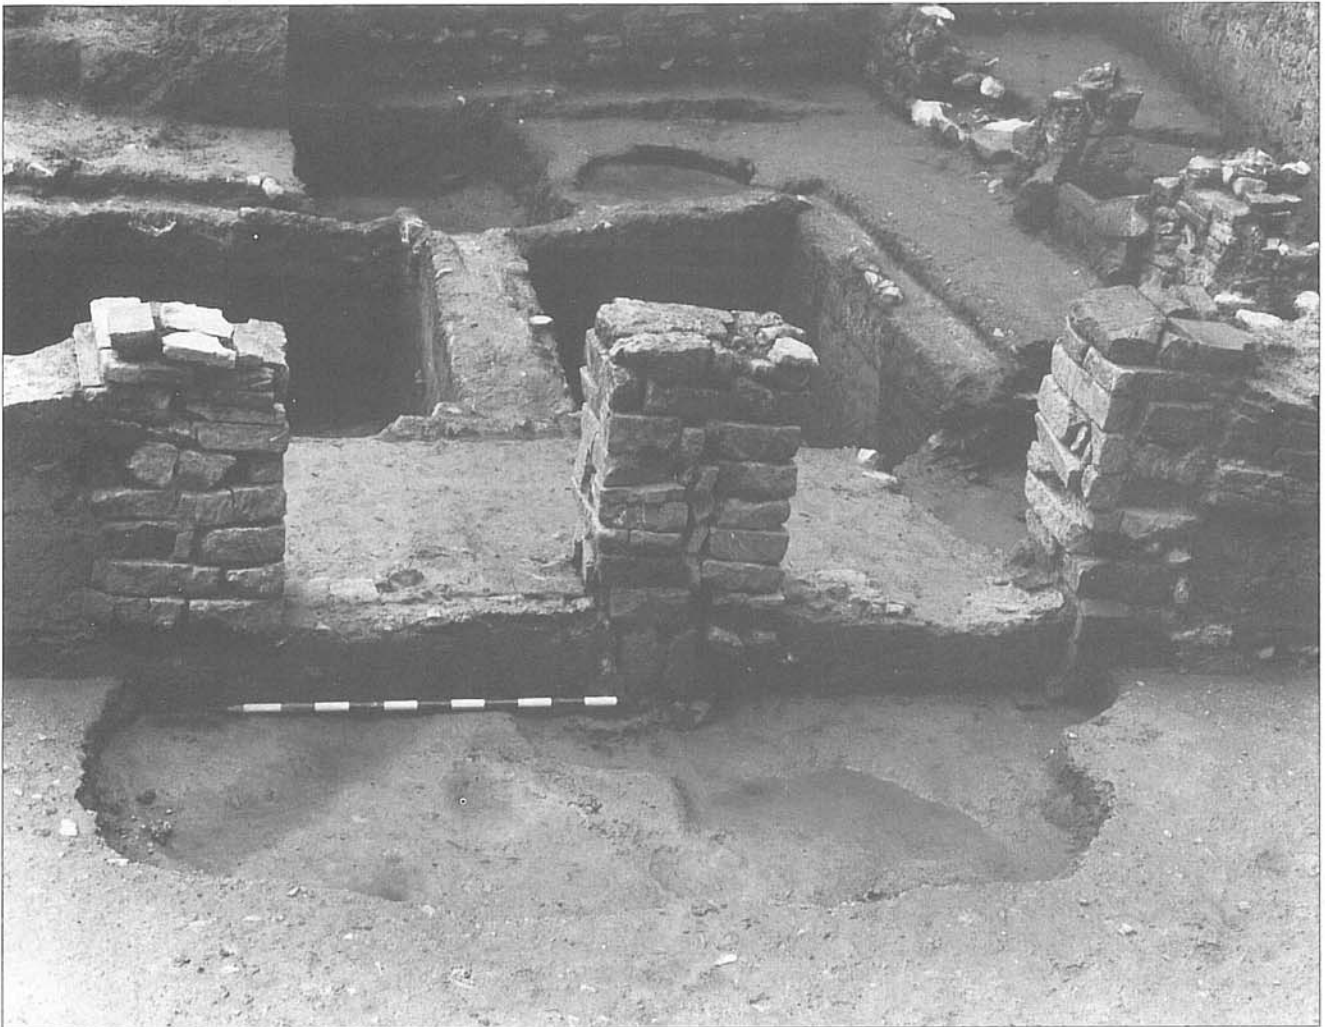
Vivienda 1.b. Vano geminado entre la sala norte y el patio.

Entre estas estancias hay una principal, situada al norte, que recibe un tratamiento diferenciado de suelos y paredes. De planta estrecha y alargada (11,5 x 3,5 m., la mayor de la casa) comunica con el patio mediante un vano geminado abierto en un muro de tierra y sustentado por pilares de sillería de piedra arenisca; para esta fase el muro norte se forra con un opus incertum, mientras que el oriental se reconstruye a base de sillares y grandes piedras. Tenía una gruesa pavimentación consistente en una capa de cantos y mortero de cal, a la que se superponía otra más fina de yeso. En ambos extremos de la sala se abrían sendas alcobas, separadas del cuerpo central por tabiques de tierra y con su pavimento 35 cm. sobreelevado; el vano de comunicación

Mediante un vano geminado, sustentado por pilares de sillería de arenisca y pavimentado su umbral con lajas del mismo material en el que se han tallado sendas quicialeras, accedemos a un patio de planta casi cuadrada con andenes

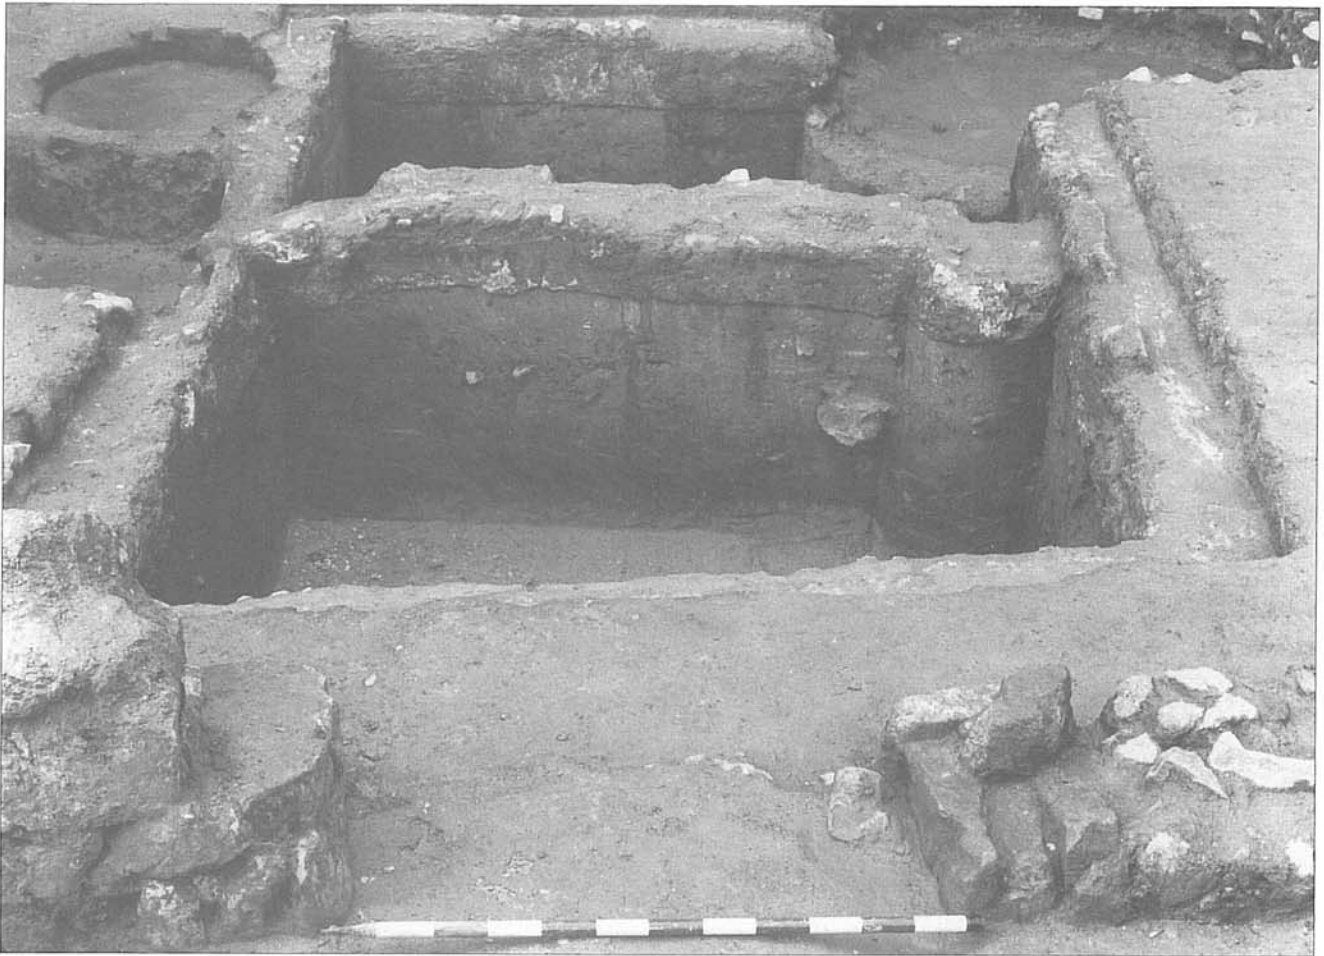
Vivienda 1.b. Arriate.

perimetrales y arriate múltiple (BERNABE et al., 1989. p. 238-9), rodeado éste por un canalillo que también lo atraviesa, convirtiéndolo de esta manera en un arriate doble; este canalillo transversal conserva una pileta de pequeñas dimensiones en su extremo norte adosada a la pared del arriate. Del lado sur de éste partía otra canalización cubierta que se pierde bajo el suelo de lajas del zaguán, por lo que no ha podido ser excavada en su totalidad debido a la necesidad de preservar la citada pavimentación. Los andenes fueron levantados con encofrado de argamasa de cal y estaban solados con mortero. En algún momento al menos, el andén norte estuvo pavimentado con losas de arenisca amarilla que aún se conservan "in situ" en la esquina nororiental del patio. En otro momento posterior el suelo se sobreelevó unos centímetros y se repavimentó con una delgada capa de gravilla violácea.

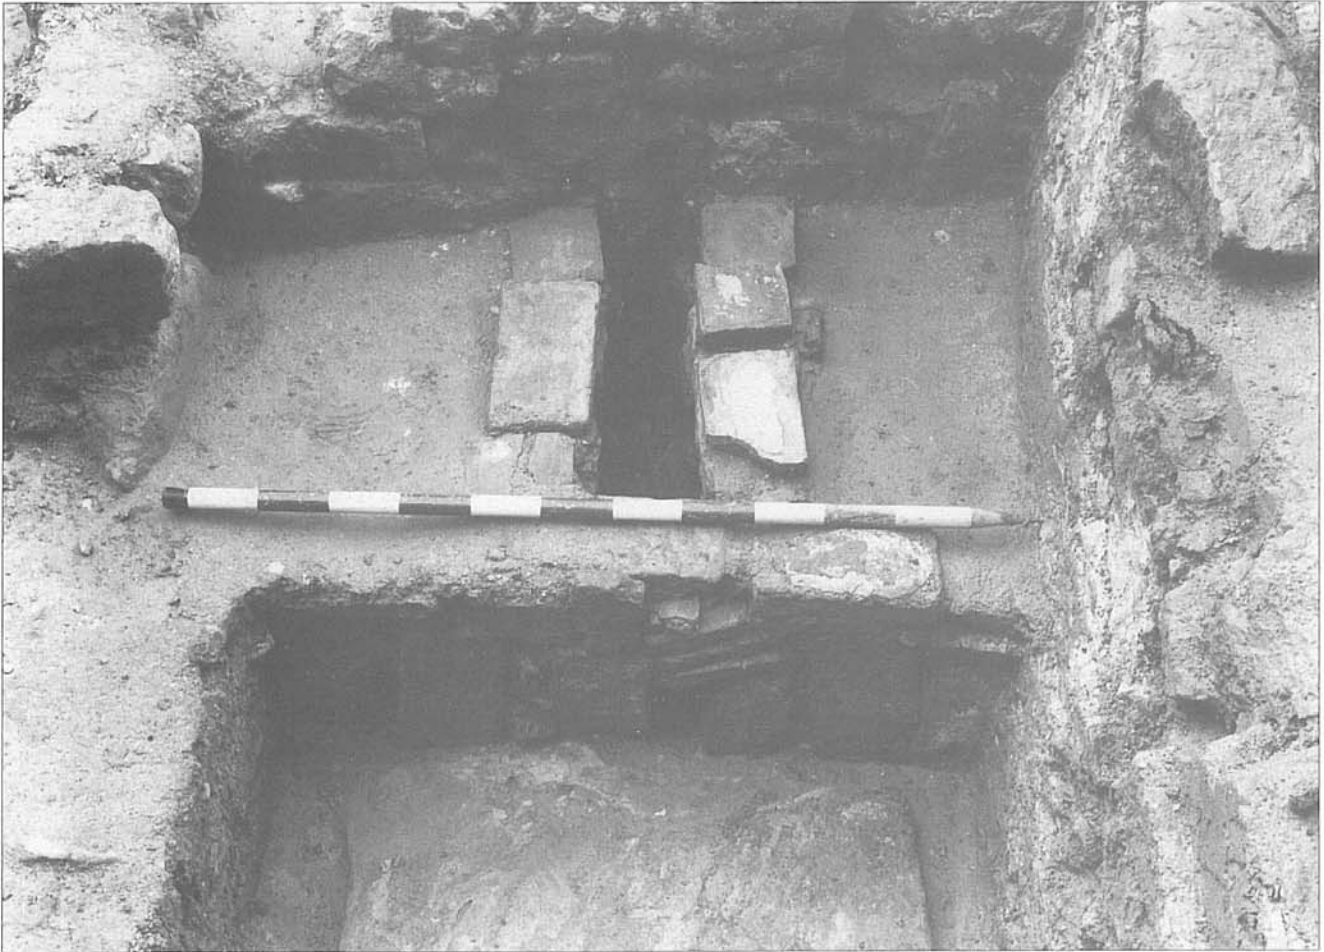
Vivienda 1.b. Letrina.

Al sur del zaguán, entre la habitación sureste y la puerta se localiza una letrina (TORRES BALBAS, 1959): pequeño espacio rectangular pavimentado con un gran laja de arenisca verde donde en su extremo oeste, y sobre un poyo sobreelevado unos 25 cm. respecto al pavimento, se abre una larga y estrecha abertura, que comunica con una atarjea de desagüe, que en dirección oeste y bajo el pavimento va a parar a la calle.
