**AVANCE SOBRE LA EXCAVACION DE URGENCIA
EN EL CONVENTO DE SAN AGUSTIN
Y ANTIGUA PLAZA DE TOROS DE MURCIA**

**Indalecio Pozo García
Gonzalo Matilla Séiquer
Francisco Muñoz López
Inmaculada García Parra**

Centro Regional de Arqueología de Murcia

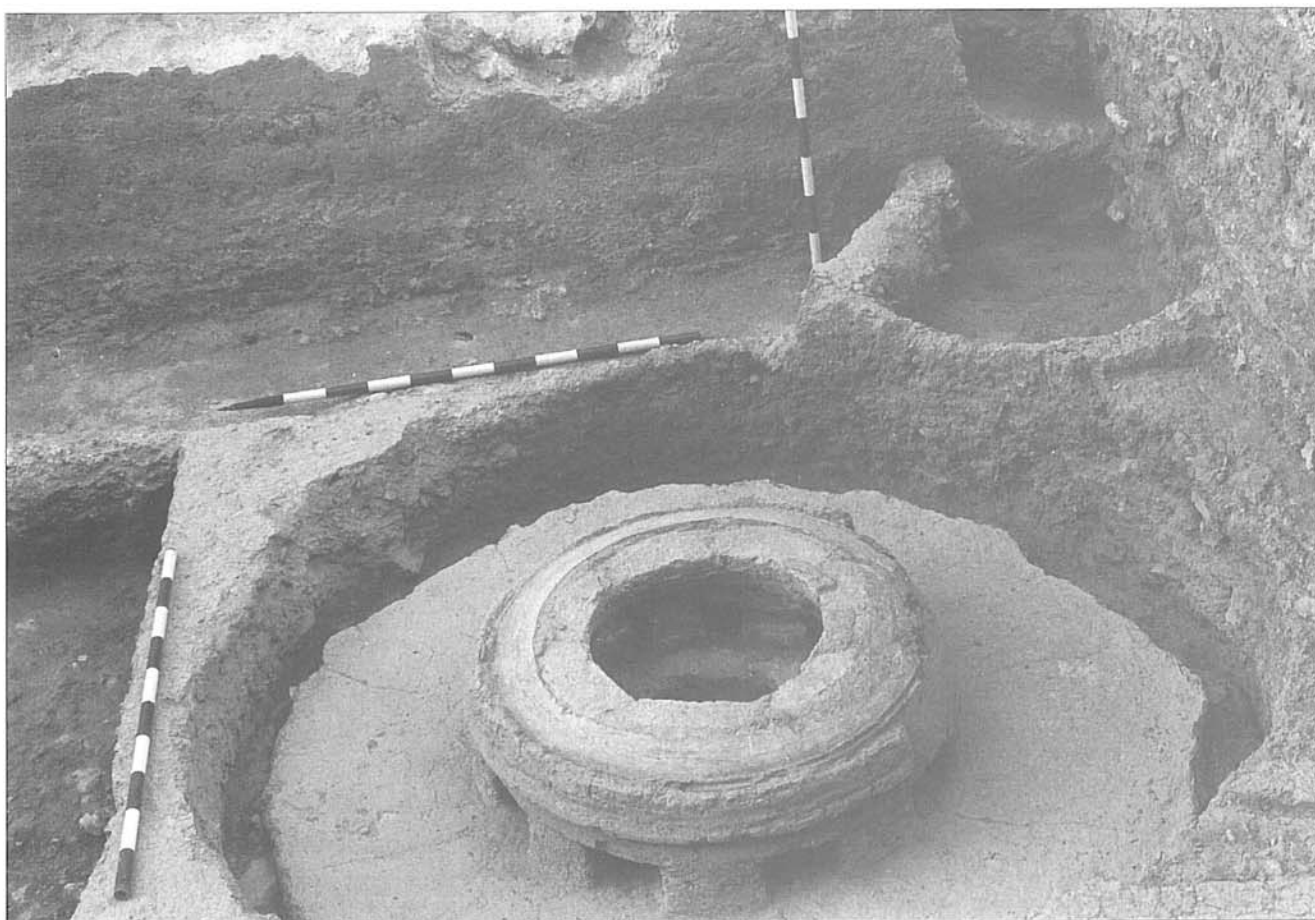
Horno de fundición de cobre.

En el sector sur del solar, concretamente en el espacio que ocupaba la galería de la última fase del convento, se concentran los restos de un horno de fundición de bronce, del que sólo se conserva la parte correspondiente al fogón. Se trata de una estructura circular (94 cm. de diámetro por 32 cm. de altura) más ancha en su base, que se estrecha ligeramente hacia la parte superior. Fabricada con ladrillos refractarios rectangulares de gran tamaño y recubierta de una capa de barro endurecido por las elevadas temperaturas. Consta de diez respiraderos en su base y en la parte superior aparece un anillo de bronce rodeando el perímetro exterior.

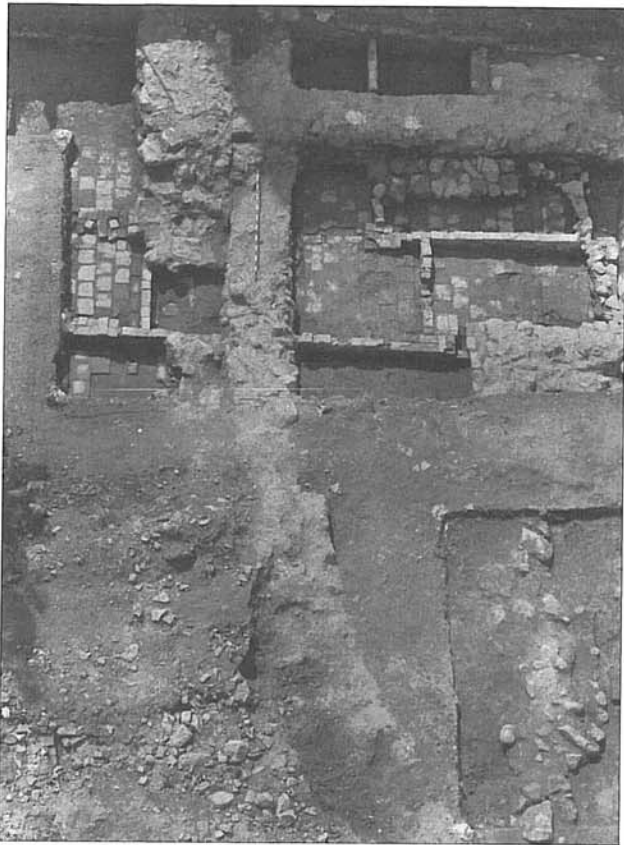
Detalle de la excavación. Se observa cómo el muro de la plaza de toros monta sobre el cimiento de la 2ª fase del convento y cómo ambos descansan sobre el pavimento de la 1ª fase del convento.
