PROTOHISTORIA Y ROMANIZACIÓN

LA EXCAVACIÓN ARQUEOLÓGICA DEL AÑO 2007 EN EL CERRO DE LAS FUENTES DE ARCHIVEL (CARAVACA DE LA CRUZ). INFORME DE LOS TRABAJOS

EXCAVACIÓN ARQUEOLÓGICA EN LA *TURRIS* TARDORREPUBLICANA DE LA CABEZUELA DE BARRANDA (CARAVACA DE LA CRUZ, MURCIA)

INTERVENCIÓN ARQUEOLÓGICA EN LA FINCA EL PALOMAR, ARCHIVEL, CARAVACA DE LA CRUZ

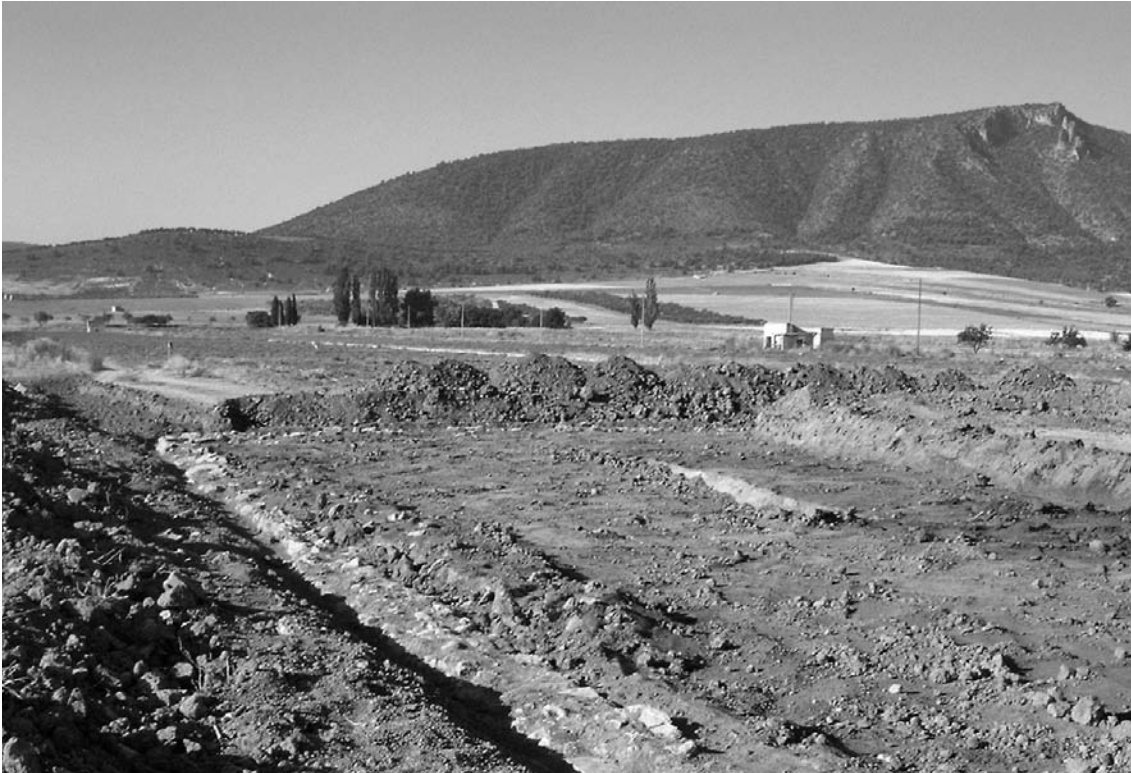
Lámina 1. Recinto perimetral (71 m x 45 m).

Así pues, nos encontramos con un recinto perimetral, con un muro de 71 m de largo, y otro perpendicular de 45 m, este segundo muro continuaba en la finca colindante.

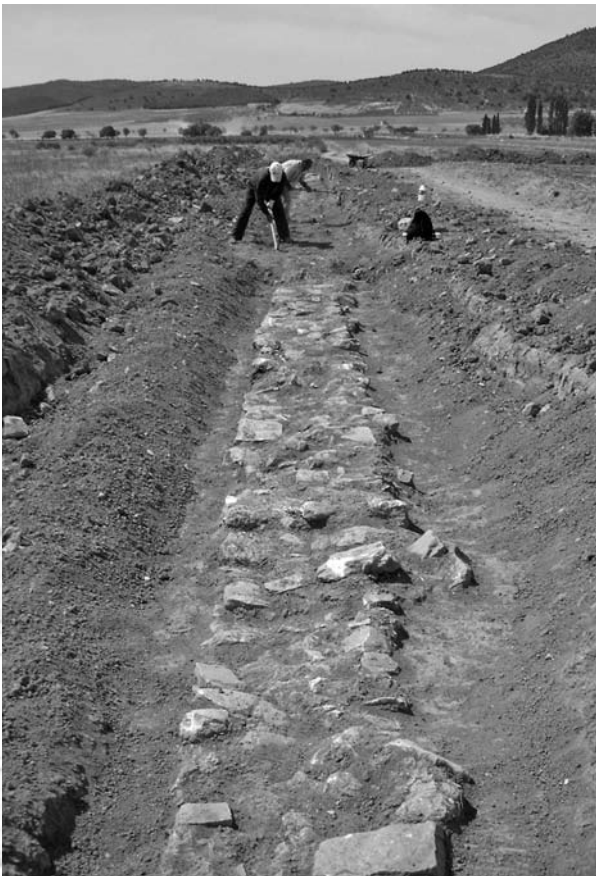
Lámina 2. Muro longitudinal (71 m).

En días posteriores se inició la limpieza de este muro, alcanzando una longitud de 71 m de largo. Decidimos entonces abrir una zanja paralela, en las parcelas 45, 46, 47, 48 y 49, encontrando en la parcela 49 restos de otro muro, de las mismas características. Al igual que hicimos ante la aparición del muro de 71 m, se retiraron los niveles superficiales agrícolas, siguiendo el muro, hasta encontrar la escuadra donde se encontraban ambos.

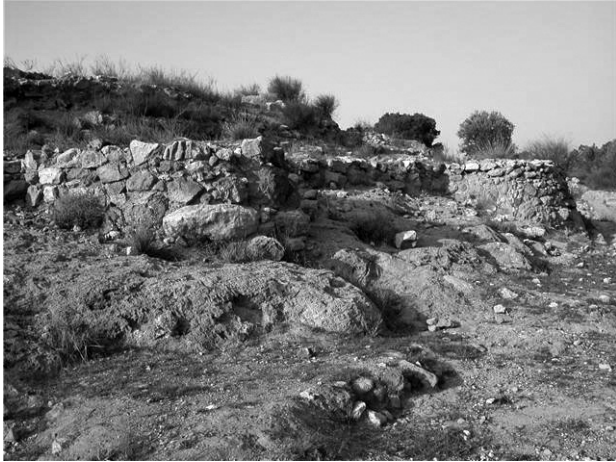
Lámina 1. Estado de la terraza meridional antes de la intervención.

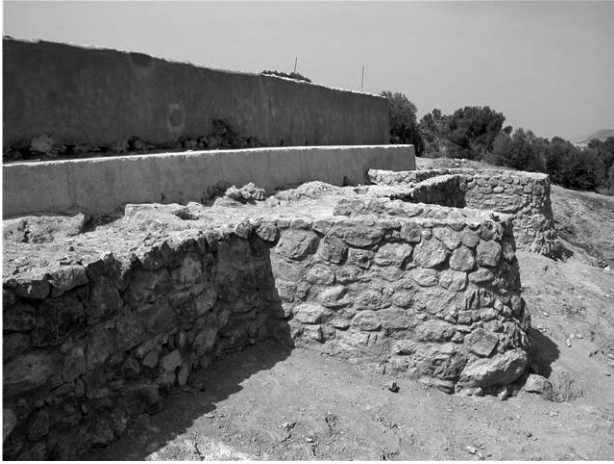
Lámina 2. Terraza meridional durante la intervención.

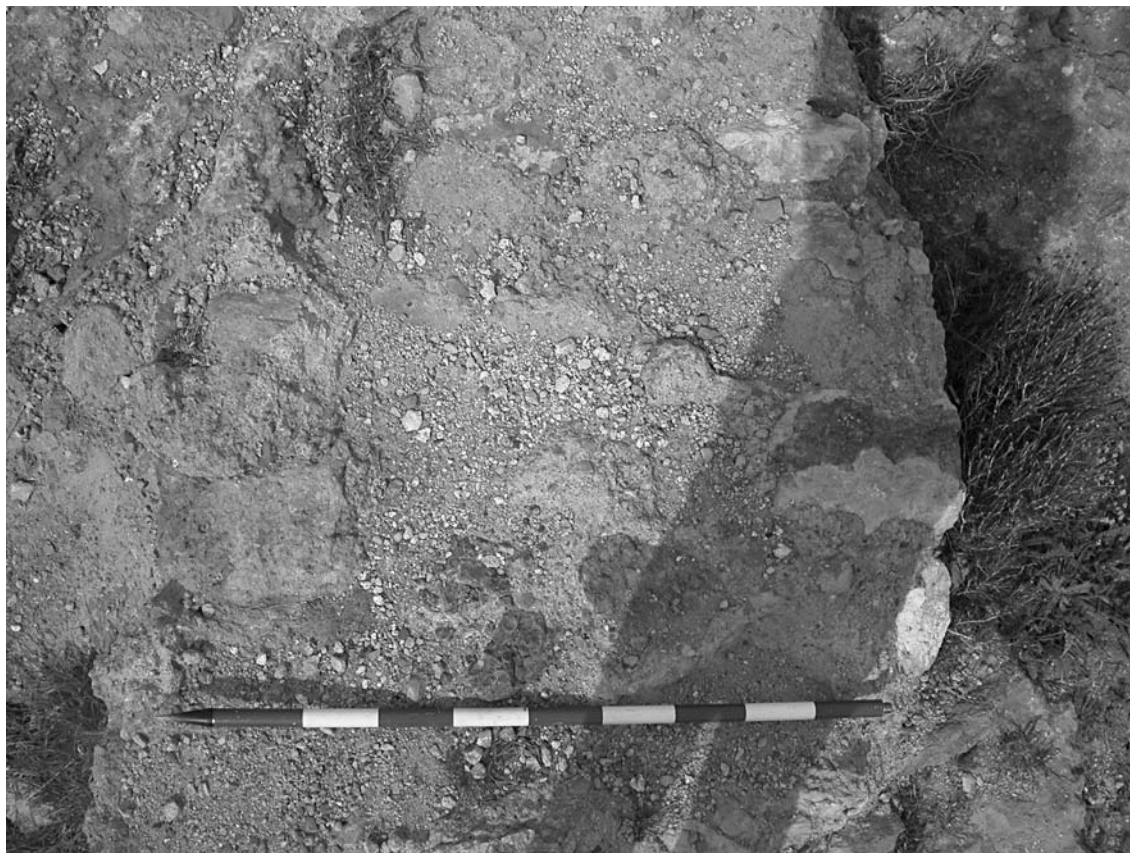
Lámina 3. Alzado exterior y pavimento del *naos*.

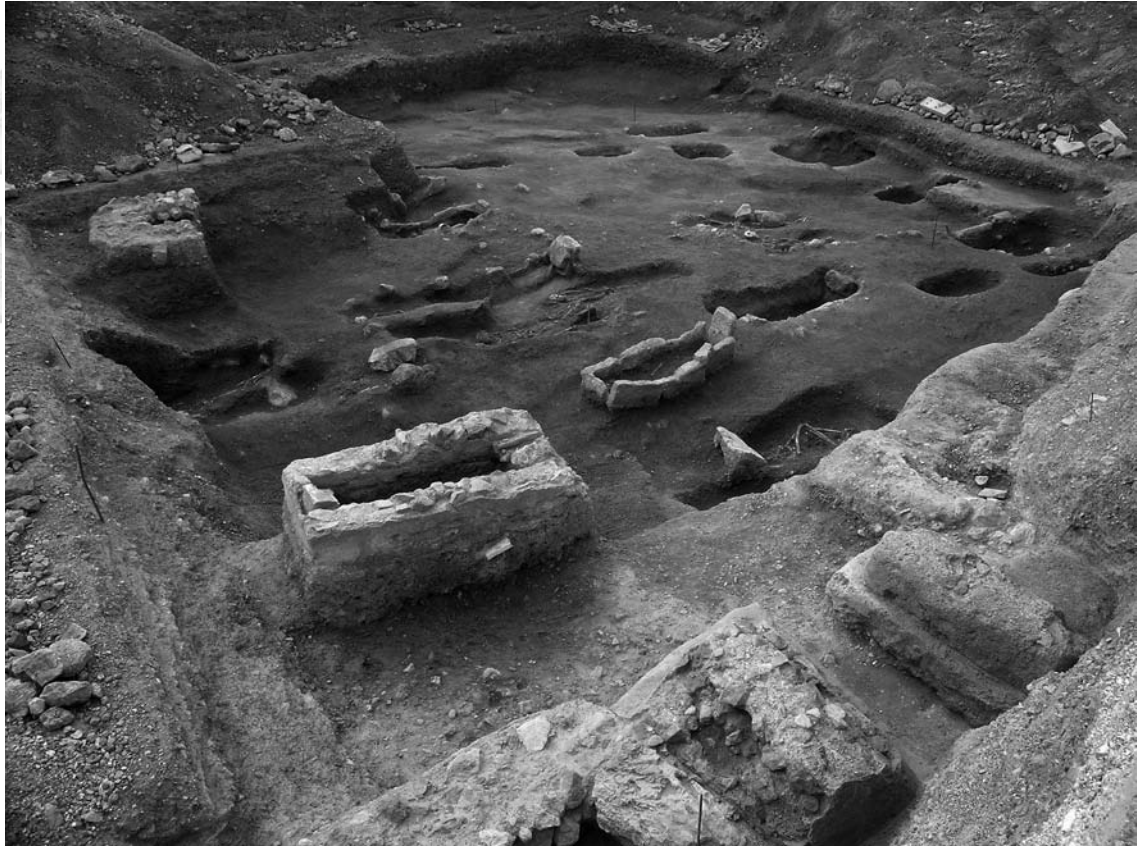
Lámina 4. Fase I-fase II superpuestas: vista general de la excavación en la fase I, aunque en la parte izquierda de la imagen se observan las estructuras de la fase II, todavía sin desmontar.

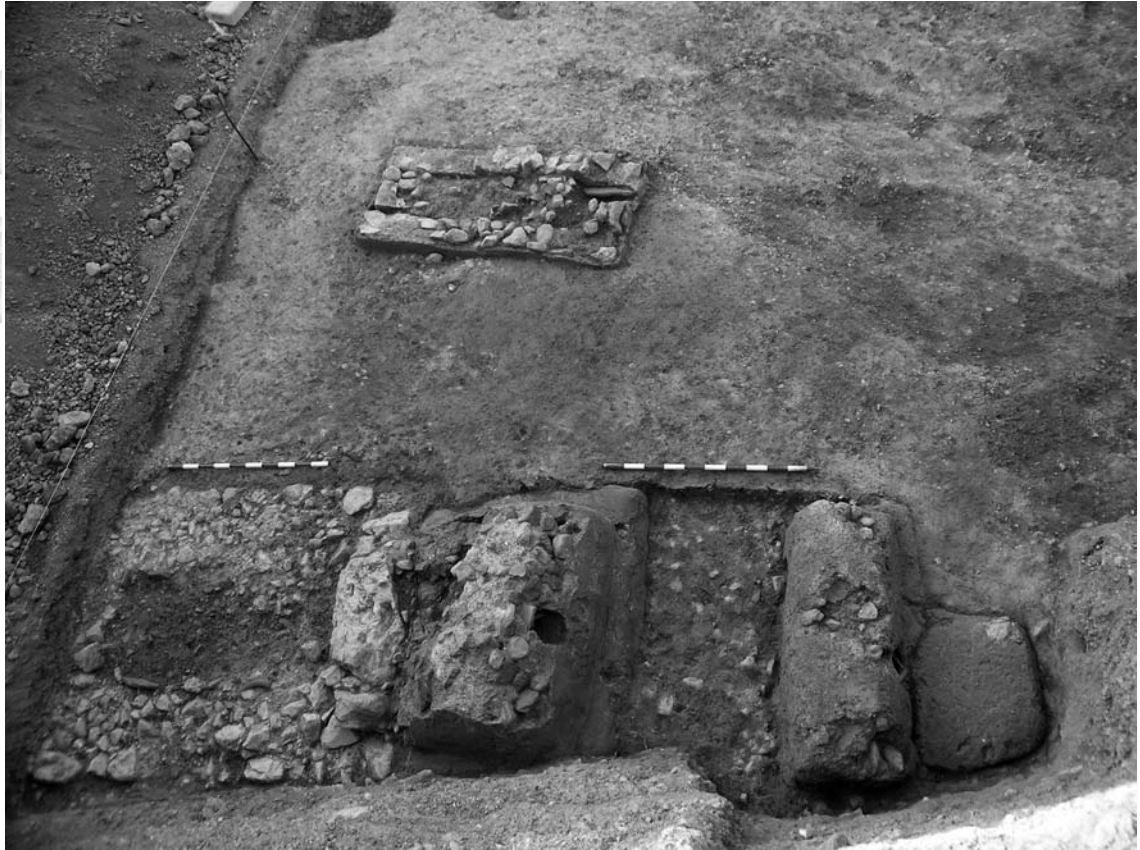
Lámina 5. Fase II, sector noreste: fotografía general del sector noreste de la fase II de la necrópolis en la que pueden verse varias de las estructuras asociadas a un nivel de suelo.

Una de las diferencias básicas entre ambas necrópolis radica en la construcción de niveles de suelo en esta fase, que favorecen la relación estratigráfica entre las tumbas. De este modo, podemos saber cuál es el enterramiento más antiguo y establecer una secuencia cronológica entre los mismos (lám. 5, fase II sector noreste).

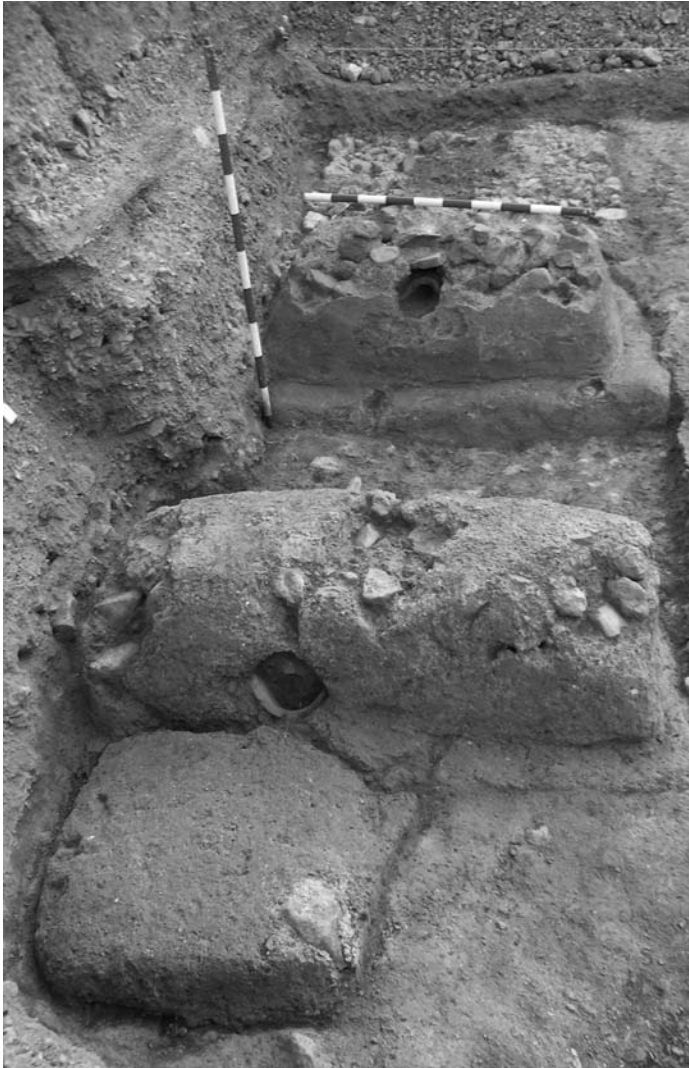
Lámina 6. *Cupaes*: detalle de estructuras con forma de *Cupaes*. Obsérvese el agujero para libaciones abierto en la pared occidental de la estructura.

- *Cupae structiles*: se trata de estructuras de mortero de cal construidas mediante la técnica del tapial calicastrado, que consiste en la intercalación de tongadas de mortero de cal con otras de tierra arcillosa, en la que constatamos pequeños carboncillos, así como piedras y ladrillos macizos en el relleno, que en última instancia aparece recubierto por un enlucido de mortero de cal en el que no documentamos restos de pintura. La parte superior de estas estructuras está deteriorada por los trabajos agrícolas que tuvieron lugar sobre la superficie del solar (lám. 6).

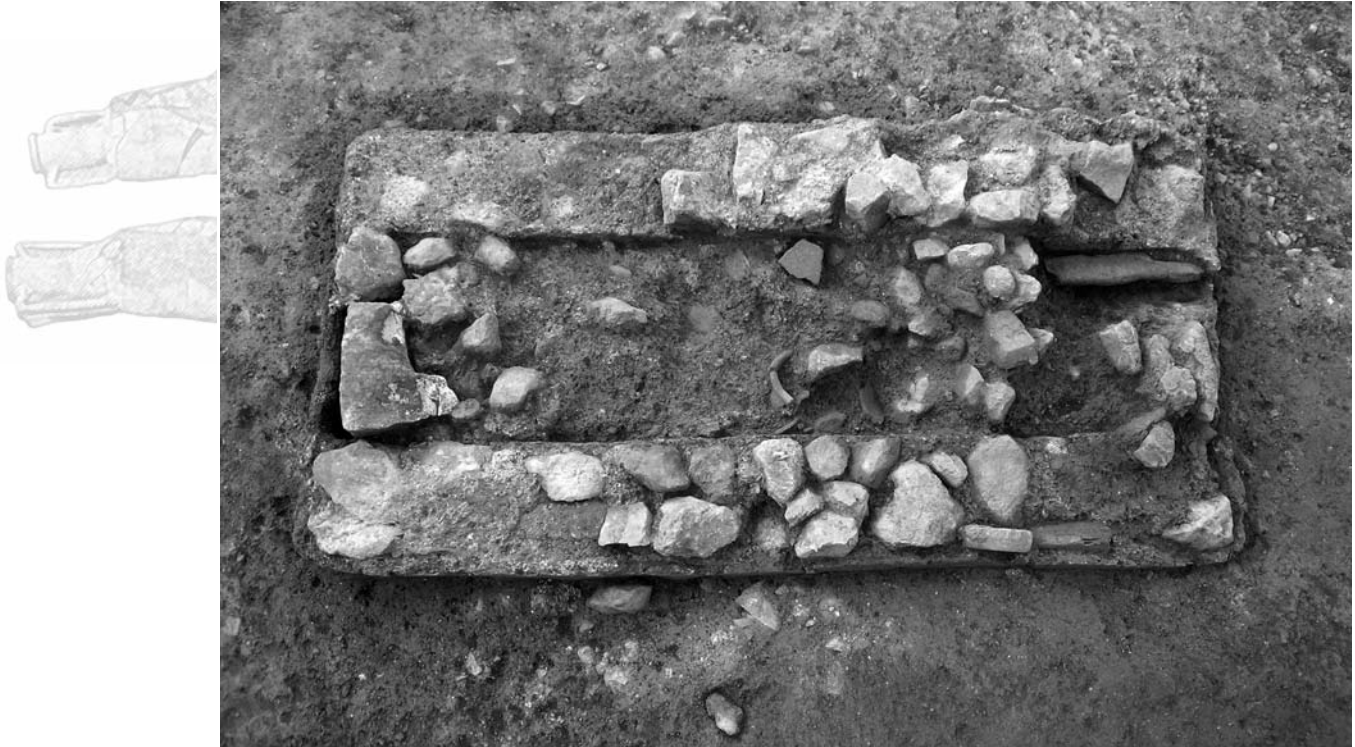
Lámina 7. Estructura encofrada de mortero de cal: vista de estructura encofrada de mortero de cal, justo antes de proceder a su excavación. En la parte interior de los muros podemos observar el relleno que sella el ajuar y las cenizas de la cremación.

- *Estructura encofrada de mortero de cal*: una construcción de planta rectangular encofrada con restos de pintura ocre al exterior, que conserva una altura aproximada de unos +-20 cm. La orientación de esta tumba es contraria a las *cupae* descritas, teniendo los lados mayores paralelos norte-sur. Se trata de una fábrica de tapial calicastrado en cuyo interior documentamos piedras, tierra y el mortero de cal básicamente junto a la tabla. Los lados cortos, también construidos mediante la técnica del encofrado, incluyen entre sus materiales una piedra labrada de arenisca en el este y una caliza alargada en el oeste (lám. 7).

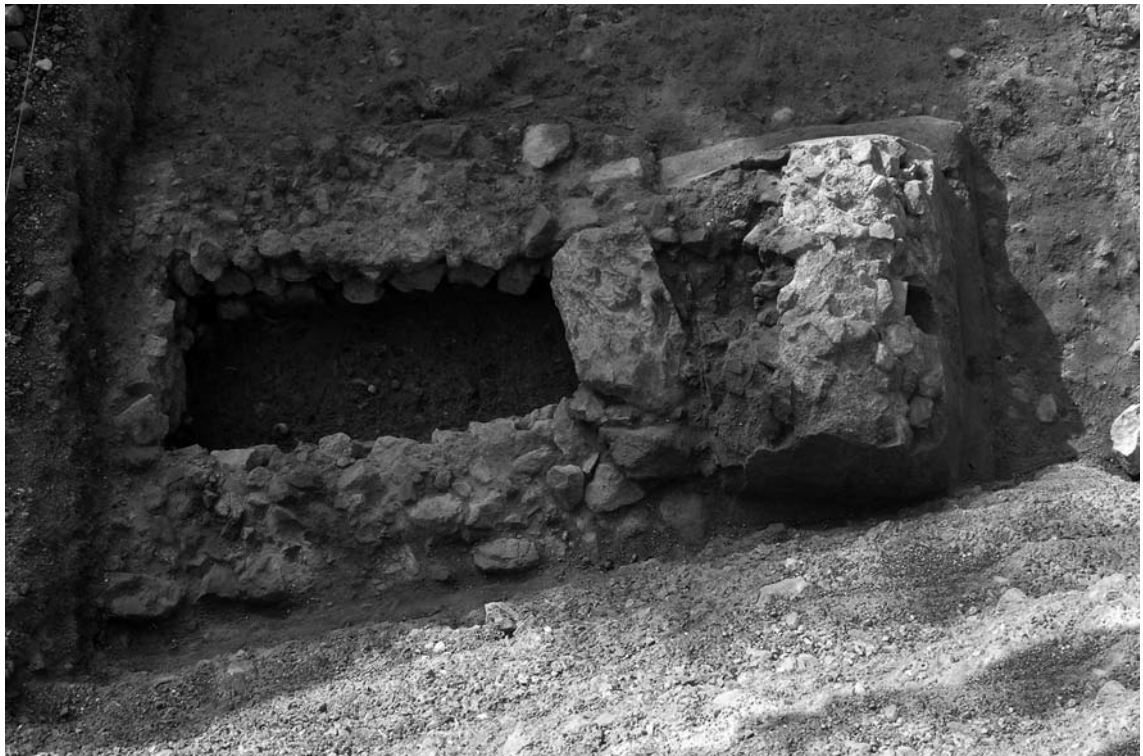
Lámina 8. Estructura de mampuestos-cupae, vista cenital de la estructura de mampuestos a la que se le adosa una de las cupae documentadas.

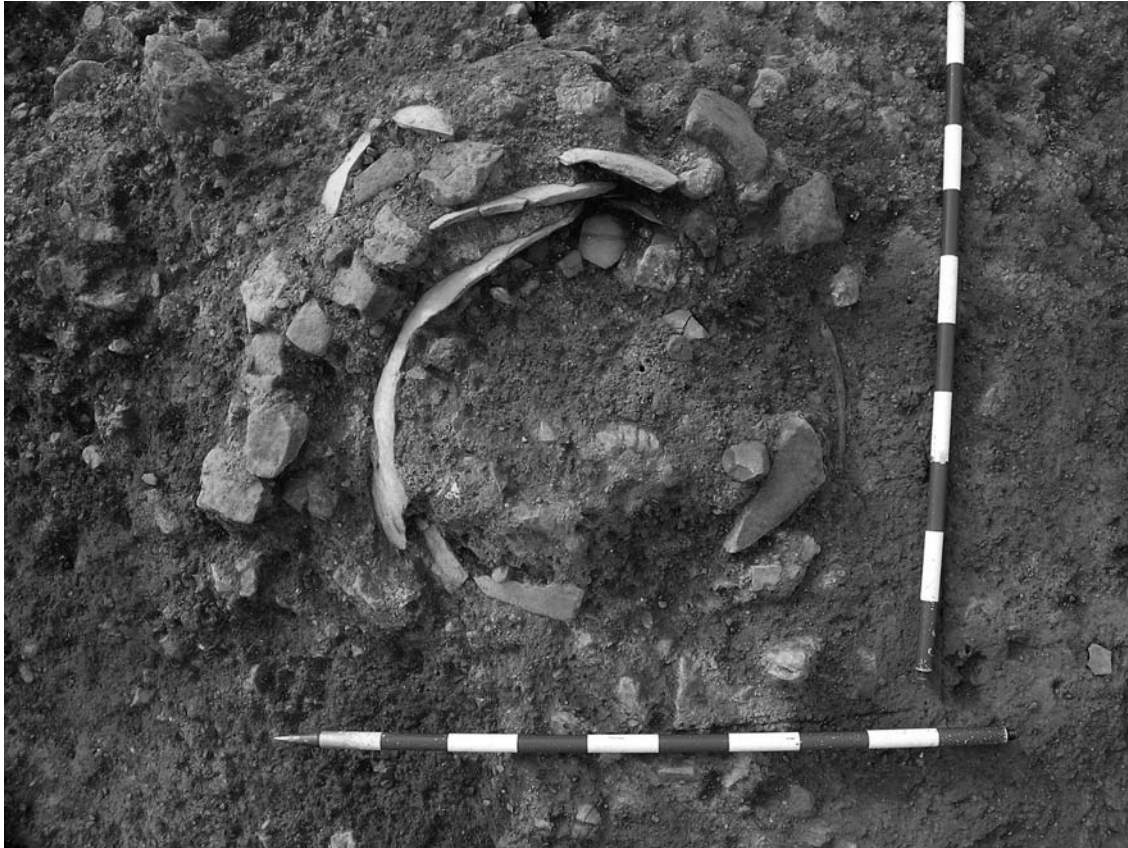
Lámina 9. Estructura contenedor cerámico, fotografía de la tumba definida como contenedor cerámico antes de iniciar los trabajos de excavación de su relleno interior. Puede observarse que no se conserva el acabado exterior completo.

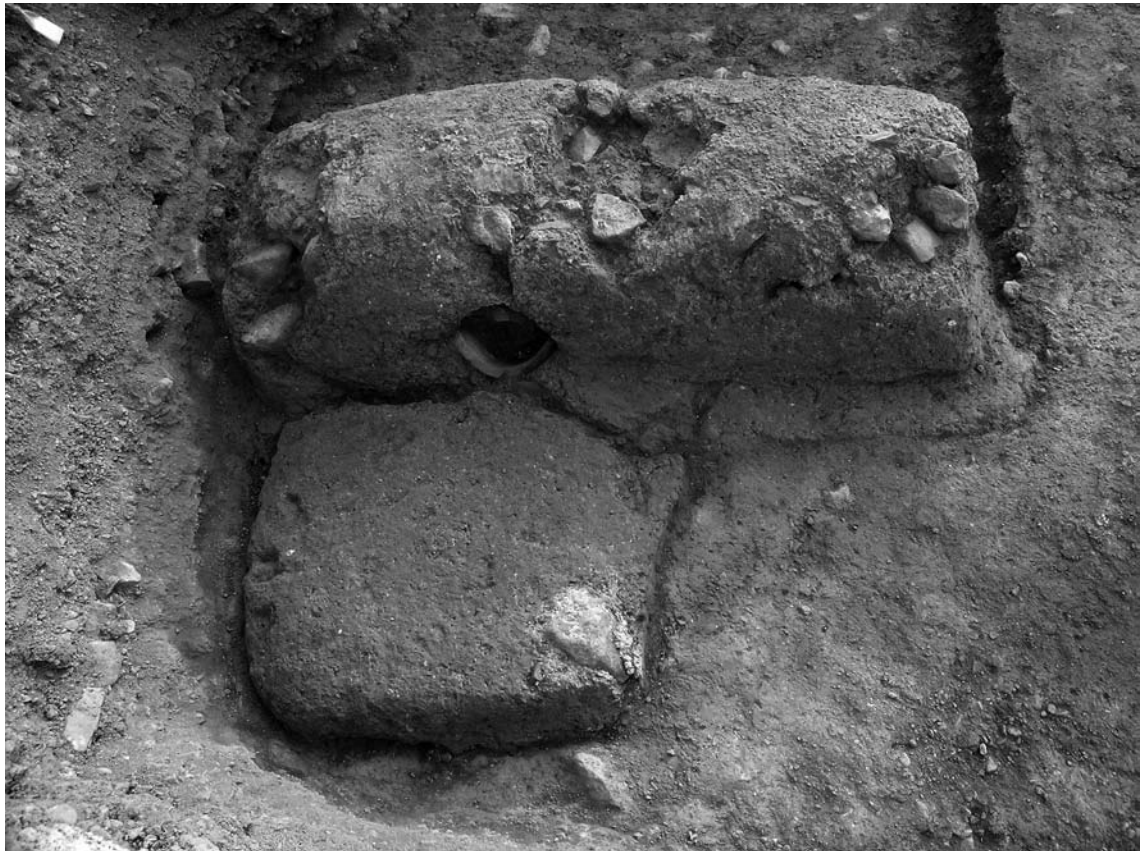
Lámina 11. *Cupae* con *mensa libatoria*: detalle de *cupae* con *mensa* para libaciones. Obsérvese la grieta que separa la *mensa* de la tumba, así como su emplazamiento en uno de los laterales mayores de la tumba, coincidente con el agujero de comunicación del difunto con el mundo de los vivos para la libación.

En cuanto a las influencias norteafricanas se reflejan en la ausencia de *sigillatas* en los ajuares cerámicos, así como por la aparición de un *cupae* con *mensae* funcional en relación con las ofrendas a la tumba, que podría haberse construido a posteriori dada la grieta que lo separa del núcleo estructural en el que se apoya (lám. 11, *cupae* con *mensa libatoria*).

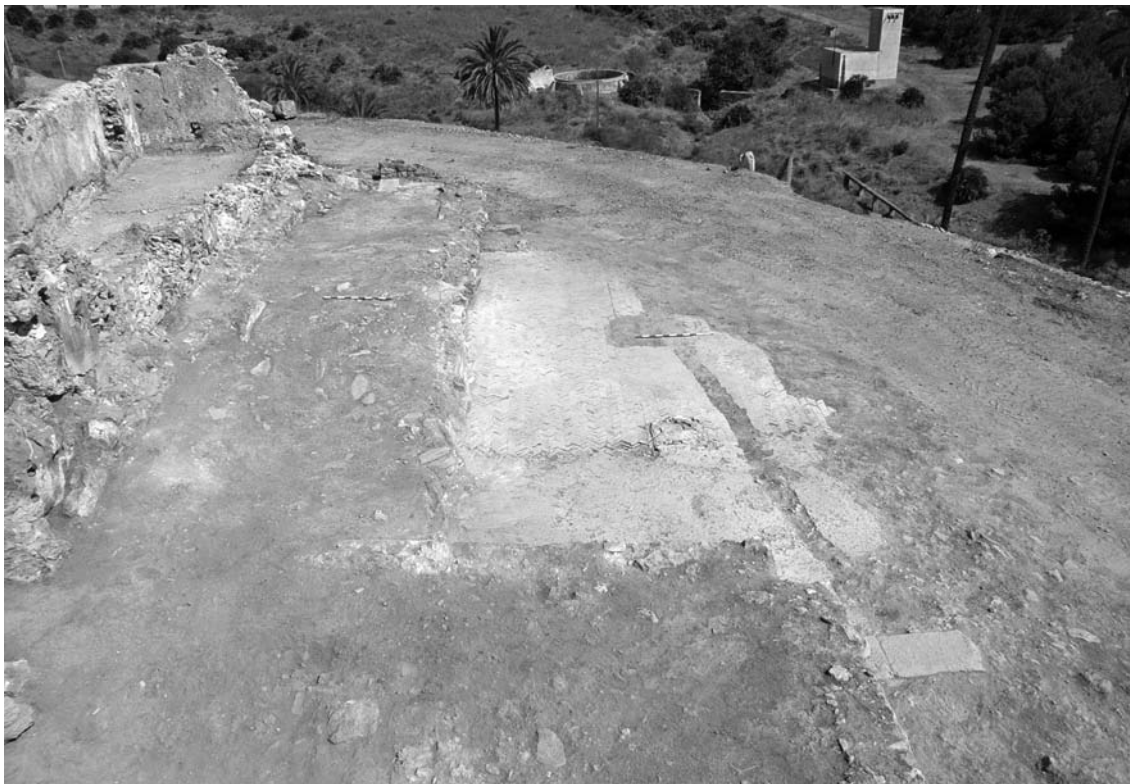
Lámina 1. Vista general de las estructuras detectadas en el sector C.

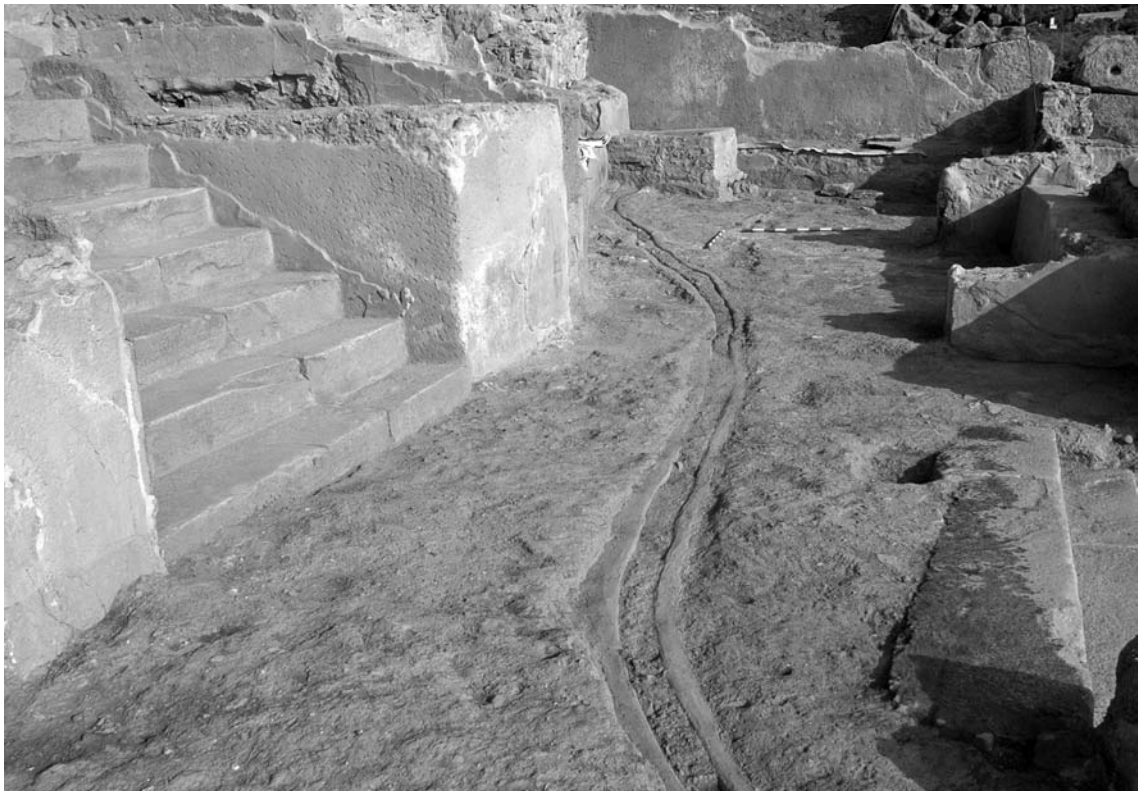
Lámina 2. Vista general del departamento 2 del sector D. En primer término, los dos tramos de escalera descubiertos.

temporáneos a su construcción. La excavación en este sector ha permitido documentar la presencia de tres nuevos departamentos y la existencia de dos tramos de escalera, realizada con bloques de piedra procedentes de canteras locales. La existencia del tramo inferior era conocida desde la excavación de R. Méndez, pero la aparición del nuevo tramo de escalera y las dependencias adyacentes confirman que el diseño original del espacio edificado concibe el aprovechamiento de la topografía del cerro sobre el que se asienta. De esta forma, se modifica la pendiente original recortando el estrato natural, en unos casos, y creando muros de contención para el establecimiento de las distintas terrazas. Destacamos el hallazgo de revestimientos parietales pertenecientes a varios momentos de la vida del enclave, así como una concentración de placas de mármol que debe corresponder al proceso de desmantelamiento de las estructuras previo a su abandono.

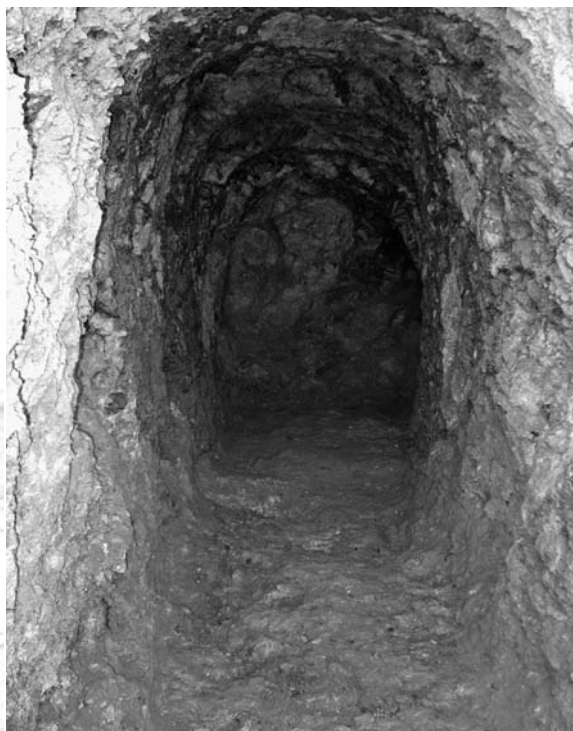
Lámina 2. Detalle del tramo de la galería antigua documentada en Mina Balsa.

En el sector 2000 de Mina Balsa documentamos una excavación subterránea de época romana, en particular un tramo de galería excavada en el terreno natural (esquistos). La galería era de sección más o menos cuadrangular, con el techo o cielo formando

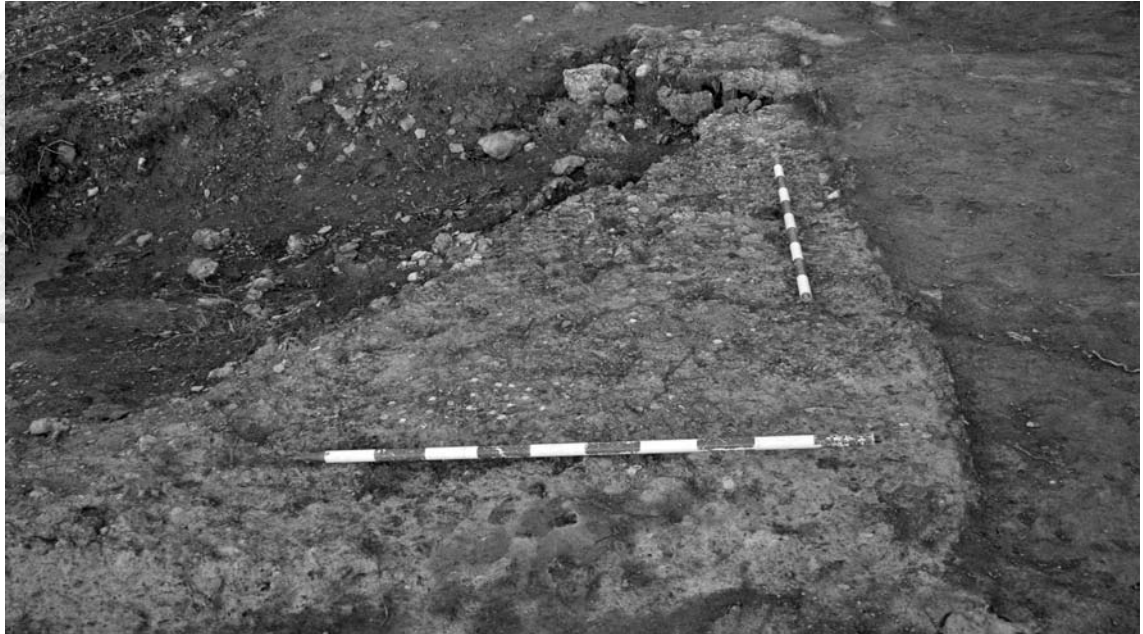
Lámina 3. Detalle de la habitación hallada en Depositaria.

Así pues, documentamos únicamente los restos de una habitación dispuesta en dirección noroeste-sureste con unas dimensiones máximas conservadas de 3,20 m de longitud y 1,50 m de anchura, si bien debió tener unas dimensiones mayores (lám. 3). La habitación, en muy mal estado de conservación, estaba pavimentada en *opus signinum* decorado con teselas de 1 cm de lado –por término medio– que parecían formar un reticulado, tal y como pudimos documentar en el sector occidental del suelo. El extremo meridional de la habitación presentaba un enlucido de 2-4 cm de espesor realizado con un preparado de mortero de cal y arena; dicho enlucido no se apoyaba sobre un supuesto muro, si no sobre el terreno natural. En cuanto a la estratigrafía y cronología de la habitación documentada en Depositaria debemos decir que las UUEE constatadas en la excavación nos permiten tener únicamente una referencia relativa, ya que todas se encontraban alteradas por las labores mineras modernas. En cualquier caso, los materiales antiguos recuperados así como la tipología del pavimento nos acercarían a los siglos II-I a.C.

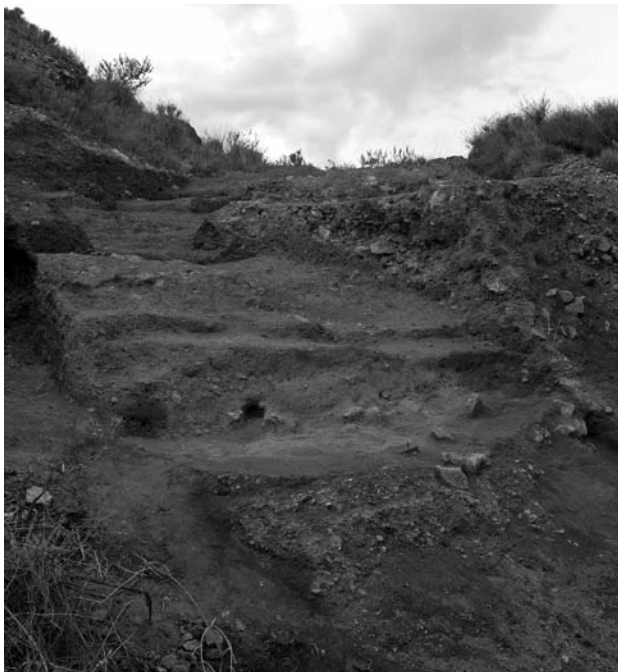
Lámina 4. Vista general del corte realizado en el yacimiento Eloísa.

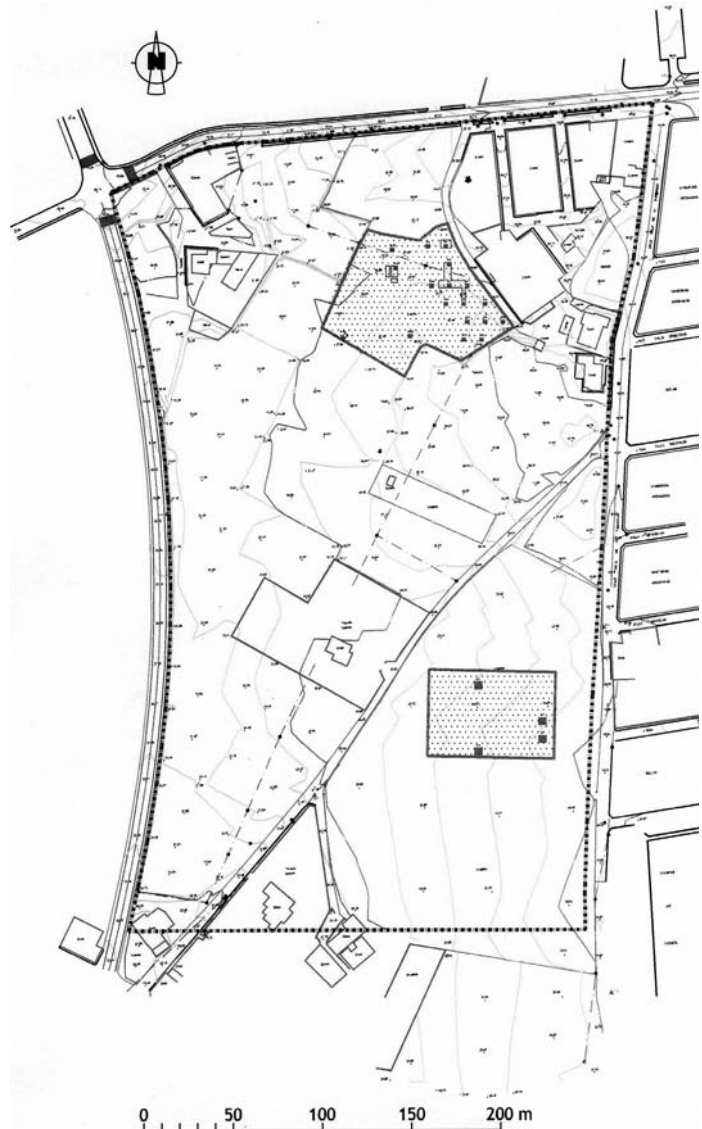
Figura 1. Plano de situación del área de suelo UNP- 6.R, con la ubicación de los dos yacimientos prospectados y de los sondeos que se practicaron en ellos.

estériles. La estratigrafía sólo permitía advertir bajo una capa de tierra de labor oscura, el típico tarquín rosáceo-anaranjado que aparece en la zona norte del Mar Menor. Alcanzada la cota de -1,50 m; dicho tarquín aparecía mezclado con lentejones de arenisca que presagiaban la inminencia del nivel freático. No aparecieron bienes de carácter arqueológico o paleontológico, por lo que se procedió a tapar dichos sondeos la tarde del 30 de mayo (fig. 1.).

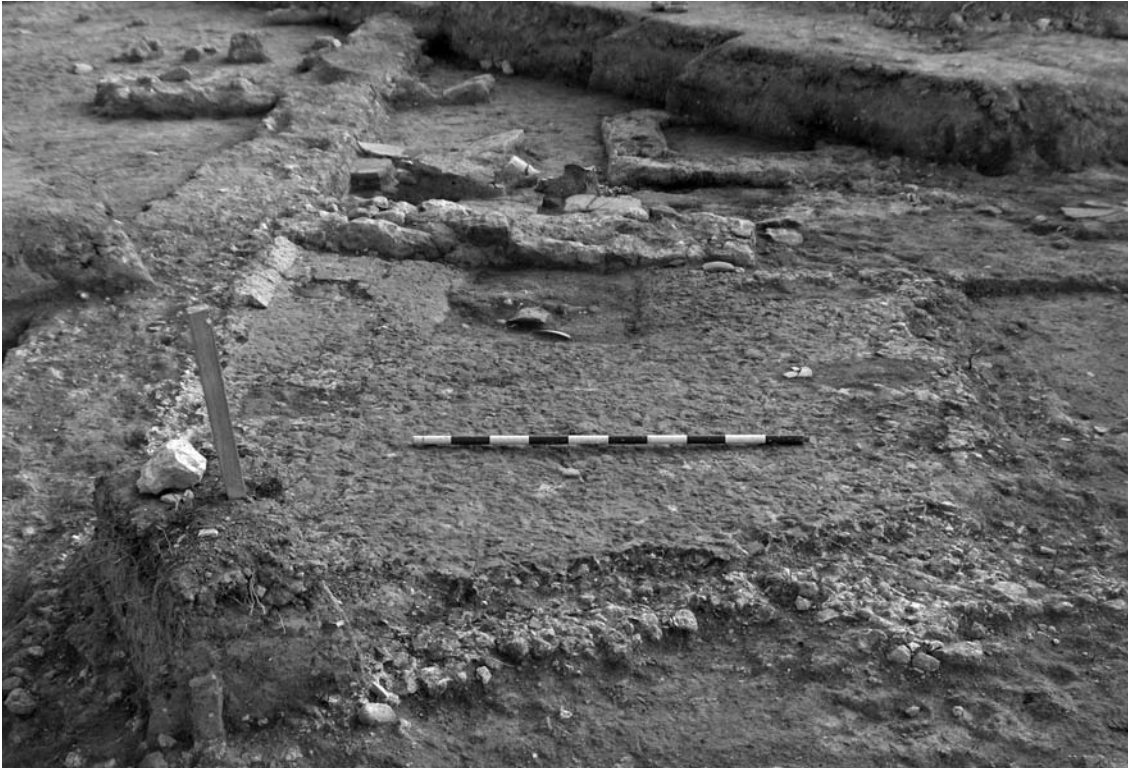
Lámina 1. Estructuras del lagar hallado en las ampliaciones de los sondeos 2 y 3.

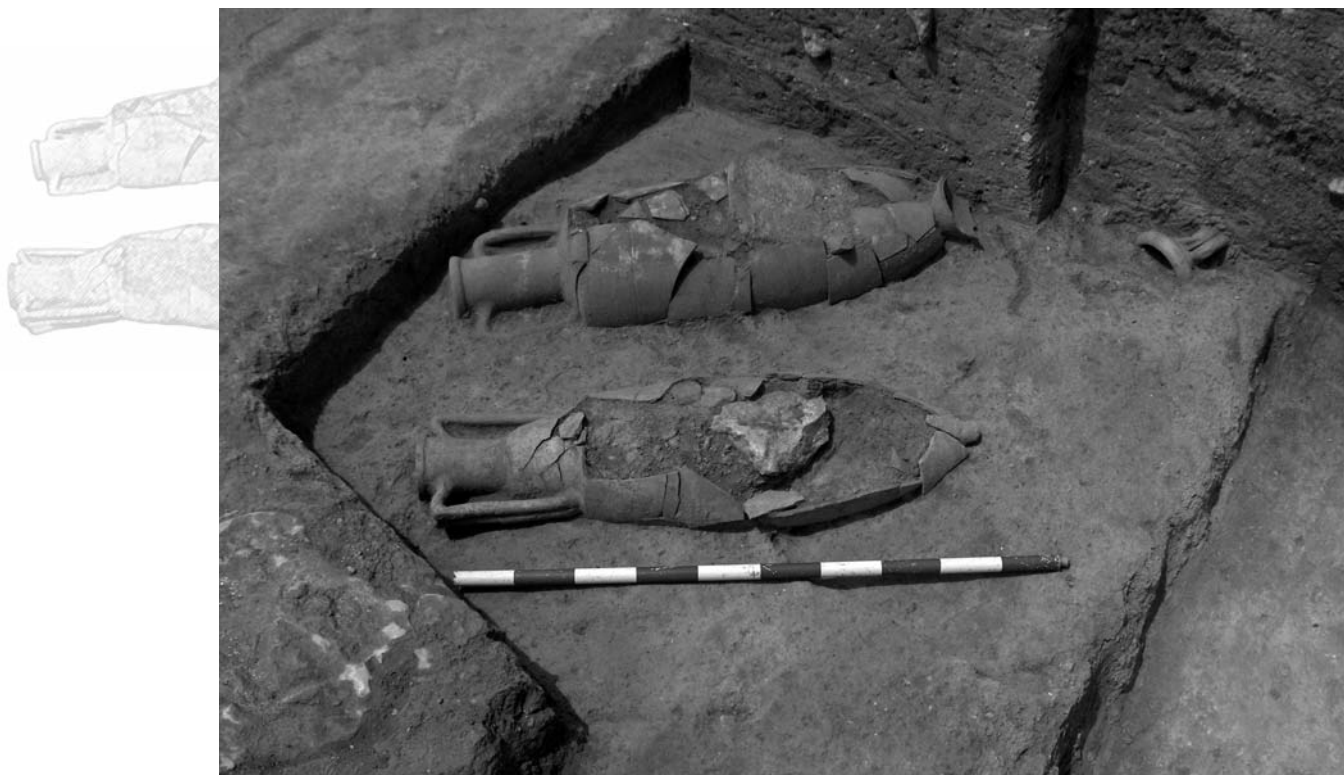
Lámina 2. Ánforas halladas junto al sondeo 3.

Por otra parte, en el espacio que media entre la cara este de los alzados de UE 11-12 y el sondeo 3 pudo constatarse la existencia de dos niveles diferenciados: el primero correspondía a la deposición de varias ánforas del tipo Dressel 2-4 fracturadas de forma intencionada con piedras y ladrillos *bessales*. Por encima de éstas un segundo nivel, formado un suelo de tierra y adobe que rodeaba la crujía delimitada por UE 11-12. Adosado a éstos se encontró la cimentación de un agujero de poste (UE 34) que se enfrentaba a una gran losa de piedra con un rehundimiento artificial (UE 33) de 0,15 m de diámetro. Otra losa similar (UE 36), a 3 m de distancia, situada junto al perfil oeste del sector ampliado parece responder al mismo tipo de estructura (lám. 2).

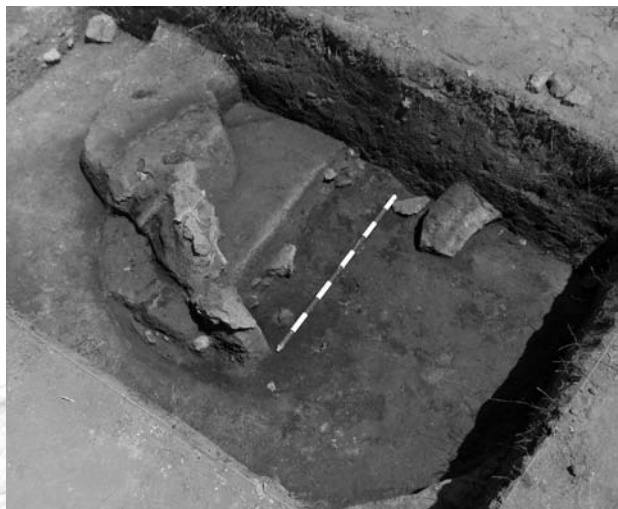
Lámina 3. Horno aparecido en la Ampliación C del sondeo 18.

3 El orificio de alimentación del horno estaba orientado al oeste y tenía 0,60 m de ancho.

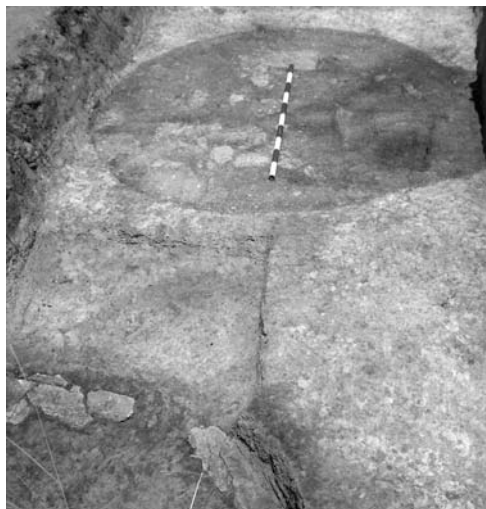
Lámina 4. Solera de horno aparecido en sondeo 16.

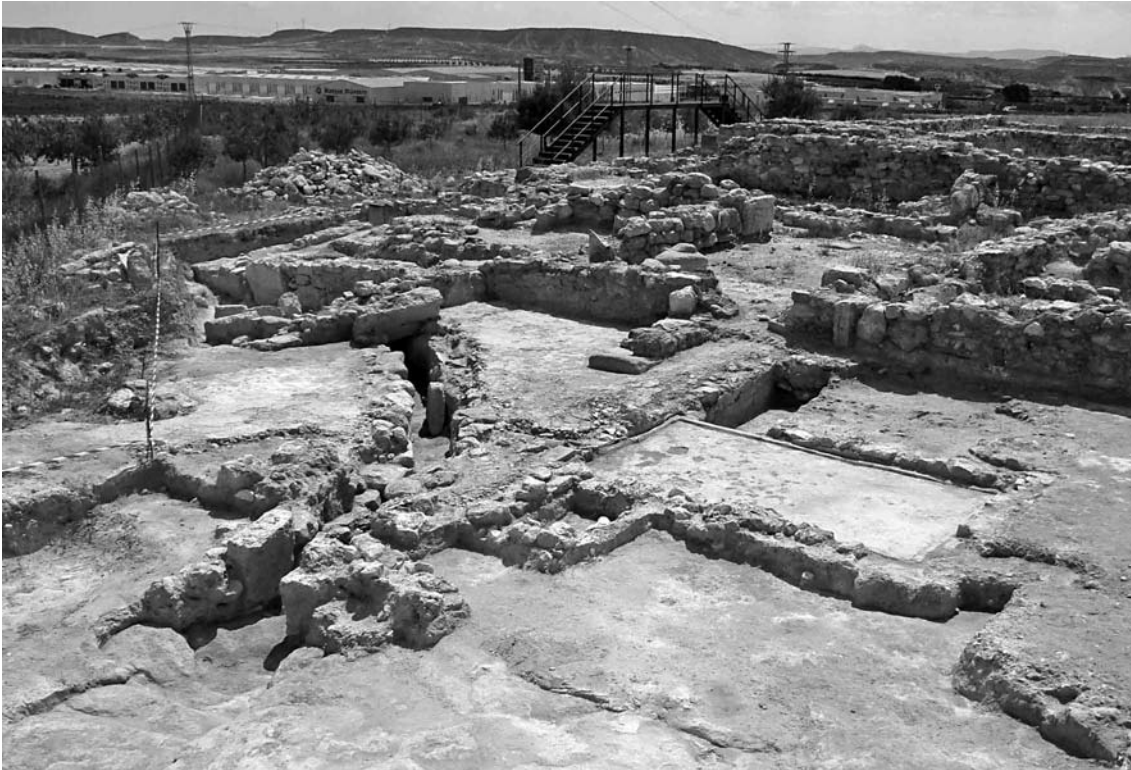
Lámina 1. Habitación 46 (sector este) tras su excavación.

La última zona en la que hemos intervenido durante esta fase ha sido la habitación 49. Lo trabajos han documentado únicamente las estructuras de su lado sur. Por un lado, el muro 2301, ya excavado en campaña anteriores, que separa esta habitación de la nº 46 y, por otro, el muro

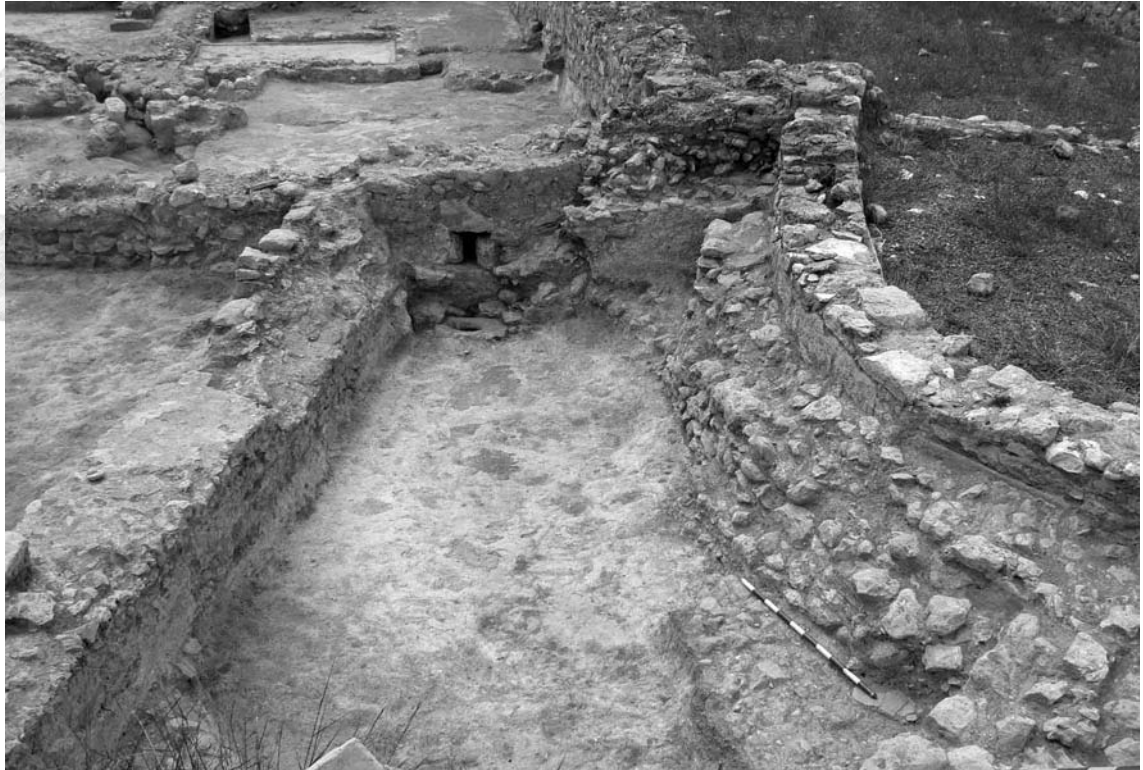
Lámina 2. Habitación 52.

Por último, los trabajos de excavación se centraron en las habitaciones 49 y 52. En la primera sólo se ha podido documentar el derrumbe sobre los niveles naturales. En la habitación 52, tras documentar el potente derrumbe perteneciente a los niveles de abandono de la zona (UE 2431), hallamos restos de pavimento realizado a base de cantos rodados (UE 2435) situados a ambos lados de la habitación, junto al perfil noroeste; además se ha documentado un sistema de “contrafuertes” o refuerzos exteriores para una mejor sustentación de la cabecera absidal de la habitación 45. Uno de ellos circundaba el ábside (UE 2433), mientras que los otros dos (UUEE 2432 y 2434) arrancaban perpendiculares al ábside desde el anterior.

Junto con estas estructuras, en la parte sur de esta habitación, documentamos restos de estructuras hidráulicas. Se trata de la continuación hacia el norte de la canalización que se ha estado documentando a lo largo de la campaña. Una posible canalización que almacenaría el agua (UE 2437) y que desembocaba en una abertura que tenía el muro que separa las habitaciones 54 y 46, y que a su vez desembocaba en la canalización que recorría esta última habitación (UE 2416). Bajo ella, documentamos restos de una especie de sifón realizado en piedra (UE 2439).
