UN TALLER DE FORJA Y RESTOS DE UNA *DOMUS* ALTOIMPERIAL, ALMACENES Y VERTEDERO TARDORROMANOS EN LA EXCAVACIÓN EN CALLE MERCADO 4 CON CALLE SEVERO MONTALVO DE ÁGUILAS, MURCIA

JUAN DE DIOS HERNÁNDEZ GARCÍA*
ANA PUJANTE MARTÍNEZ**

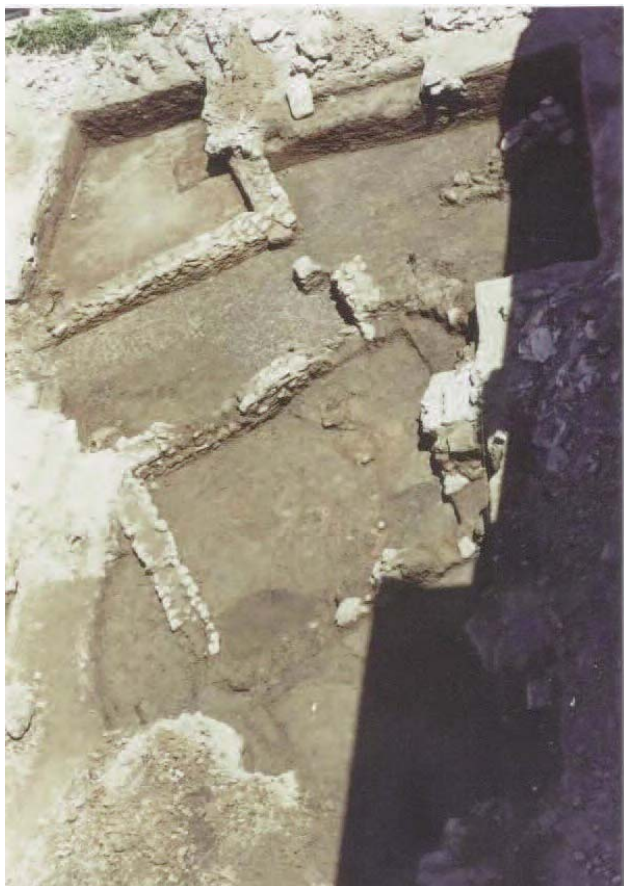
Lámina 1. Vista general de la edificación 1 (vivienda).

En la edificación 1, ubicada en el sector sureste del solar, se han localizado hasta seis espacios diferenciados, algunos de los cuales por su documentación parcial y estado de conservación, presentan problemas de interpretación. Sin embargo, con los datos que contamos hemos intentado llevar a cabo una aproximación funcional de cada uno de ellos, realizada en base a paralelos con otras construcciones domésticas, a su distribución dentro del conjunto de la *domus* y a las estructuras o rasgos particulares que presentan (Fig. 2, Lám. 1).

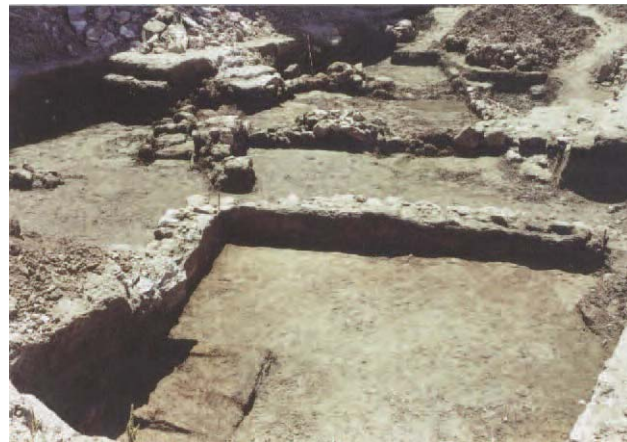
Lámina 2. Espacio 1.a. Posible *triclinium* con *lararium*.

Es la habitación más destacada de la vivienda que por sus características debió de configurar el *triclinium* o comedor de la casa. En la estancia, adosado al muro este, se ha documentado la base de una estructura de

planta rectangular formada por adobes. Esta pequeña estructura bastante arrasada la hemos interpretado como la base de un templete, donde normalmente se exponían los dioses *Lares* (dioses y divinidades protectoras del hogar y la familia), configurando el *lararium* o lugar de culto doméstico, de similares características al documentado en la habitación 5 (*triclinium*) del complejo del Alamillo (AMANTE *et alii*, 1996: 317-320) (Lám. 2).

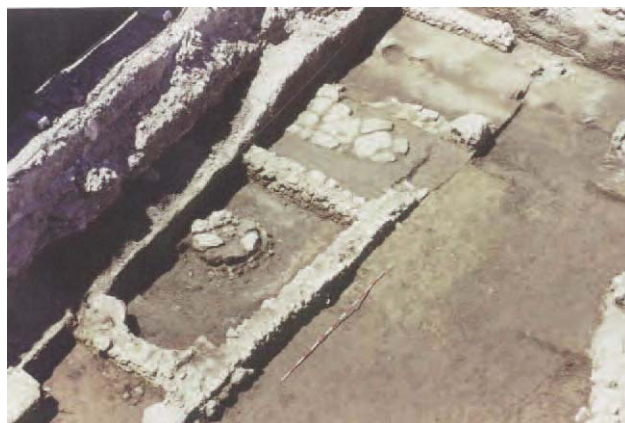
Lámina 3. Vista general del taller de forja.

De esta edificación sólo conocemos tres estancias, todas ellas exhumadas parcialmente a pesar de llevar a cabo distintas ampliaciones de excavación. En total, la superficie exhumada es de aproximadamente unos 40 m². Aunque presenta bastante arrasados sus muros, éstos conservan rasgos espaciales y constructivos que definen la funcionalidad de los espacios documentados (Fig. 3, Lám. 3).

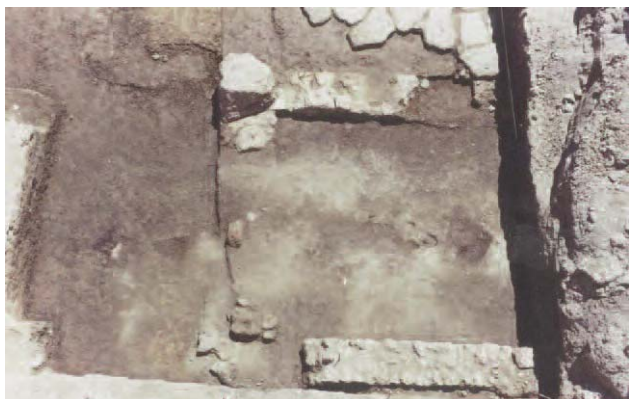
Lámina 4. Espacio 2.b. *Taberna*.

La sala tiene una planta rectangular y unas dimensiones, en su eje este-oeste, de 2.90 m, y una longitud conocida de más de 4 m en el eje opuesto. El pavimento de la sala es de mortero de cal y tiene cierta pendiente hacia el exterior (Lám. 4).

Es una estancia que queda abierta directamente al exterior por un amplio vano de doble hoja de casi dos metros de luz. La entrada estaba articulada mediante dos batientes móviles que se abrían hacia el interior, quedando encajadas las jambas de cada hoja de la puerta en sendas quicialeras. En el centro del vano se documenta una piedra hincada, que formaría el tope de las dos hojas impidiendo que la puerta cediera hacia el exterior. A su vez la estancia presenta otro vano que comunicaría con el espacio 2.b (*fauces*).

Por sus características y ubicación, esta habitación debió corresponder a una *taberna* o tienda, donde se exponían productos destinados a su comercialización. La presencia de una fragua en el interior de esta construcción (Estancia 2.c), hace pensar que la *taberna* estuviera relacionada con la transacción de productos o útiles que de forma artesanal se realizaban en la herrería.

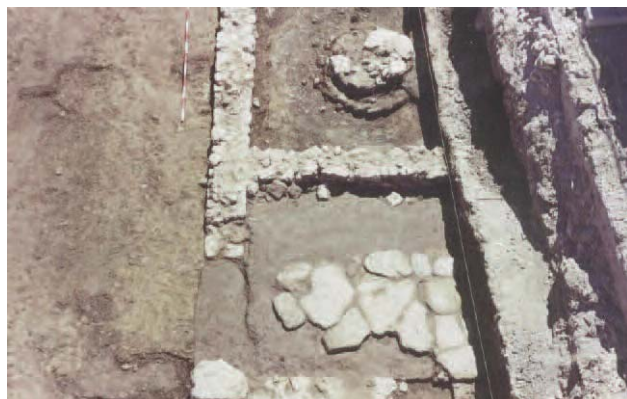
Lámina 5. Espacio 2.b. Entrada a la edificación y *fauces*.

Es un espacio rectangular que tiene una anchura de 2.65 m por más de 3.10 m de longitud exhumada. A partir de la entrada se desarrolla un consistente pavimento formado por placas de pizarra y conglomerados, aparejo poligonal, asentado sobre mortero de cal. Tiene una anchura de 1.60 m (Lám. 5).

Este tipo de solería es común en calzadas y zonas de tránsito como es el caso que nos ocupa, ya que estamos en una herrería, requiriendo esta zona de paso unas condiciones de amplitud y solidez acordes con los materiales (mineral, combustible, útiles, etc.) que debían ser acarreados.

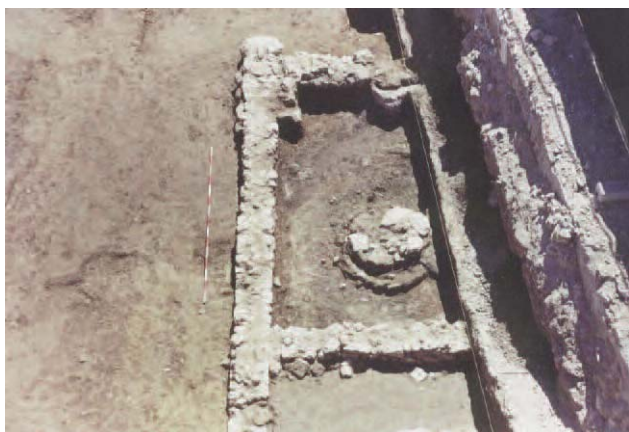
Lámina 6. Espacio 2.c. Taller de forja.

ra de 4.50 m y una longitud conocida en el eje opuesto de 2.60 m. A pesar de que los restos constructivos presentan poco alzado, en su interior se han documentado una serie de elementos y estructuras relacionados con la instalación de un taller de forja (Láms. 6, 7 y 8).

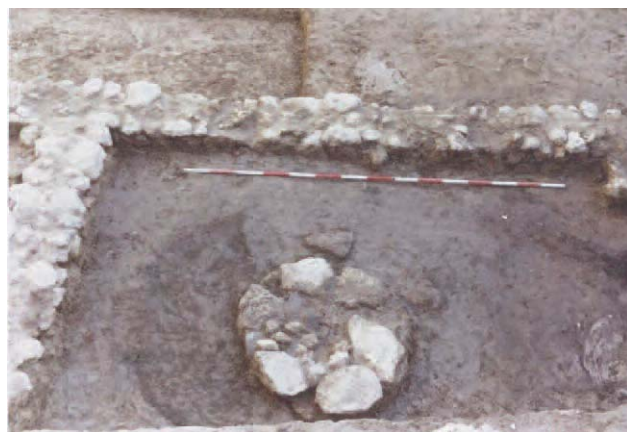
Lámina 7. Espacio 2.c. *Fragua*.

Está compuesto en la parte inferior por una pequeña plataforma circular de mampostería y barro, instalada sobre

el propio pavimento de la habitación, que bajo la estructura queda rehundido adoptando una forma cóncava. Tiene un diámetro de 2.45 m. A partir de esta plataforma se desarrolla el cuerpo de la estructura circular (entre 1.41 y 1.15 m de diámetro) formado por piedras de mediano tamaño y adobe, presentando una ligera concavidad en el centro para facilitar la combustión del carbón de leña. Conserva una altura desde la base de 0.51 m.

La fragua se distingue de los demás hogares en que para activar el fuego se establece siempre una corriente de aire horizontal que se consigue por medio de un fuelle. En la Antigüedad las fraguas se construyeron con formas y tamaños diversos atendiendo a la tradición cultural y a las dimensiones de los objetos que en ellos se manipulaban. El contexto estratigráfico de este hogar está relacionado con capas de cenizas de tonalidad verdosa que se concentran entorno a la base de la estructura.

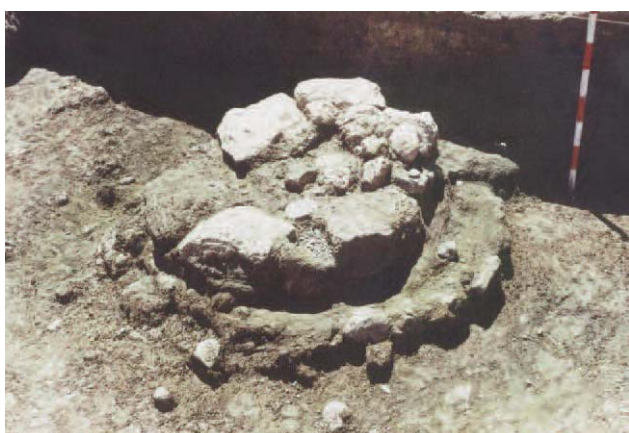
Lámina 8. Espacio 2.c. Detalle de la fragua y pavimentación de la estancia.

El suelo de la habitación es de mortero de cal. En el interior, junto al segundo hogar, se documentan restos de un *dolium* que debió de contener agua para el enfriamiento rápido de las piezas metálicas y en el ángulo sudeste se conserva un rebanco de piedra. En los estratos asociados a la utilización y amortización del taller aparecen numerosos elementos metálicos, fragmentos informes de hierro y otros elaborados y algunos de ellos de cobre, la mayoría con un alto grado de corrosión.

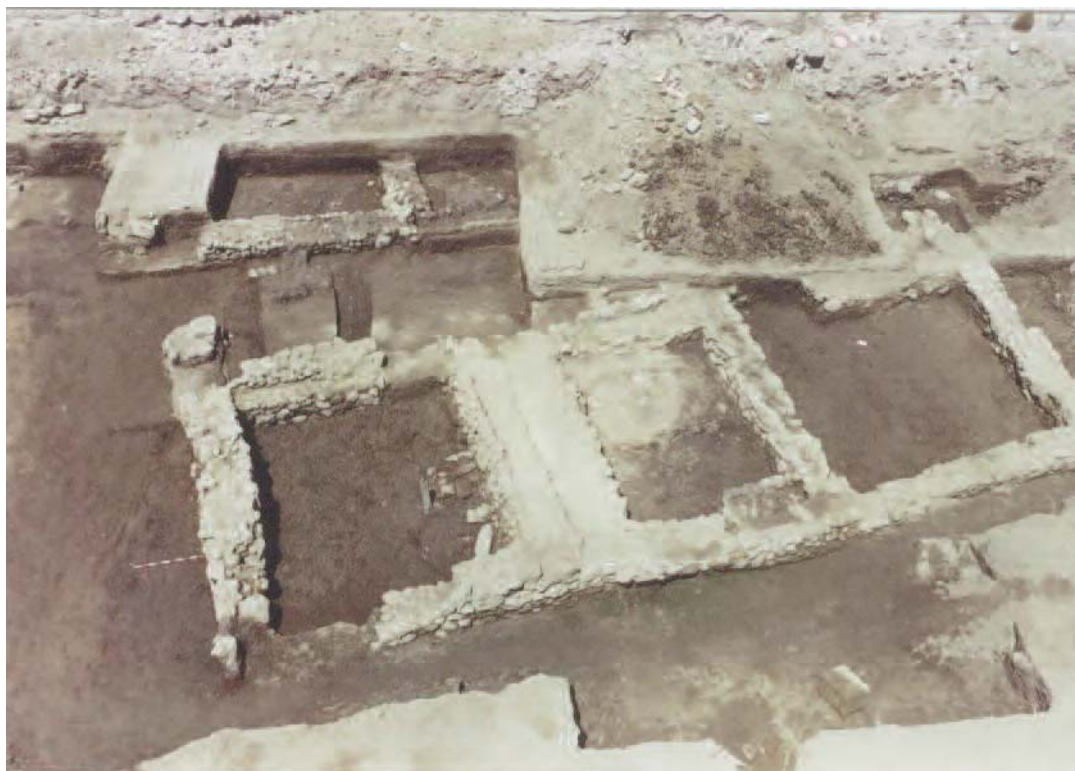
Lámina 10. Vista general del Edificio 1. Almacenes.

Esta edificación se sitúa en la parte central del solar. Tiene planta rectangular, según los restos que inciden en el espacio excavado, siendo su superficie exhumada de 181m². El sector noroeste no se documentó al exceder los límites de la excavación por ese lado (Lám. 10).
