## MEMORIA-RESUMEN DE LAS EXCAVACIONES REALIZADAS EN EL TEATRO ROMANO DE CARTAGENA, CAMPAÑA DE 1999-2000

SEBASTIÁN F. RAMALLO ASENSIO\*

ELENA RUIZ VALDERAS\*\*

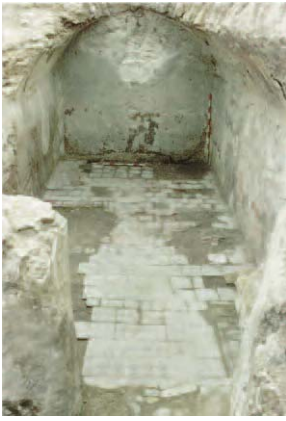
Lámina 1. Vivienda moderna instalada en la cisterna nº 2, en primer término puerta de acceso al espacio de la cocina-salón, a la derecha restos del poyete de la cocina, al fondo pavimento de losas cerámicas colocadas al estilo castellano.

Las dos estancias de esta vivienda aparecen pavimentadas con losetas de cerámica de 20 cm x 20 cm, colocadas al estilo castellano (U.E. 9009, Lám. 1) y las paredes de las cisternas presentan varias capas de enlucido entre los que destaca la última pintura realizada en color azul en la zona de la alcoba y en color blanco en el salón cocina. De esta última estancia se ha conservado un poyete de obra con un departamento inferior abovedado para guardar la leña (U.E. 9055). Los materiales asociados a los rellenos constructivos detectados debajo de los pavimentos (U.E. 9014, 9063) y en el depósito de fundación localizado bajo el nuevo umbral de acceso a la vivienda, compuesto este último por una orza, un bacín y un cántaro (U.E. 9122, Lám. 4) nos permiten datar dichas remodelaciones a finales del siglo XIX, aunque su abandono definitivo se debió producir a mediados del siglo XX.

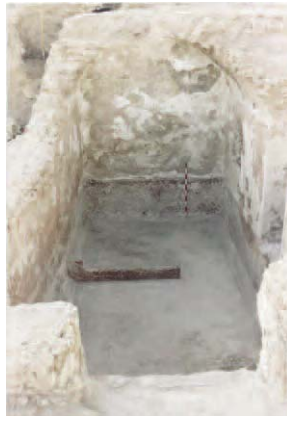
Lámina 2. Interior de la cisterna romana nº 2.

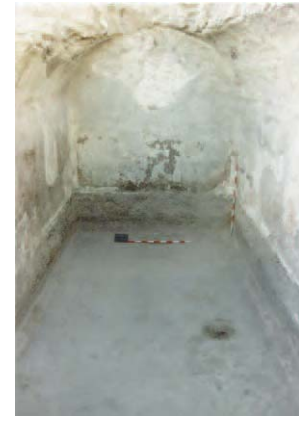
Lámina 3. Reutilización de la cisterna romana nº 1 como vivienda en el s. XVII, en primer término puerta de acceso a la estancia. En la parte central restos del tabique interior que separa la cocina de la alcoba.

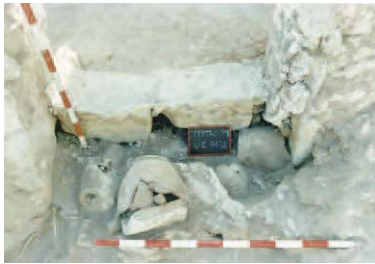
Lámina 4. Depósito fundacional en la puerta de acceso a la vivienda instalada en la cisterna romana nº 1.

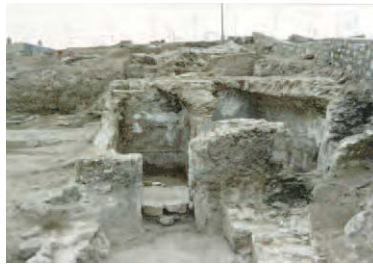
Lámina 5. Vista general de las cisternas, en primer término vestíbulo de donde parten las escaleras de acceso a la cisterna nº 2. Al fondo viviendas del mismo periodo instaladas en la terraza superior.

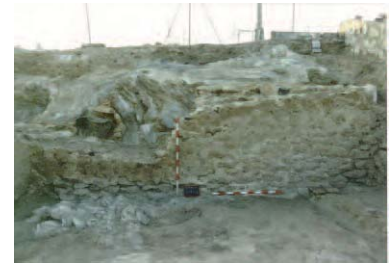
Lámina 6. Muro de contención de la segunda terraza de época romana reutilizado como pared de fondo de una vivienda del siglo XVII.

Barrio de Pescadores. Estas viviendas se adaptan a la topografía precedente determinada desde época romana por la construcción del graderío superior, que según las trazas conservadas pudo estar coronado por dos terrazas; la primera de ellas está excavada en la roca y alberga en su lado oeste dos cisternas, cuyas cubiertas superiores lisas sirven de suelo a la misma, mientras que la segunda se desarrolla a partir de un muro de contención (U.E. 9031), de piedra y argamasa (Lám. 6).

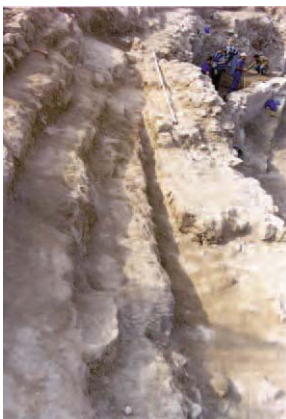
Lámina 7. Gradas de la *summa cavea* delimitadas en su parte inferior por el muro de contención moderno de la calle Segundilla.

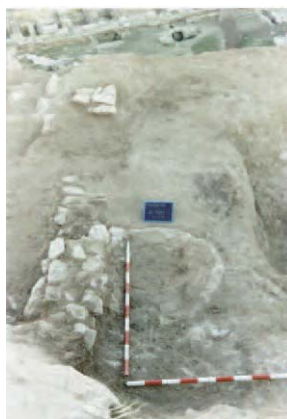
Lámina 8. Restos de una vivienda islámica perteneciente al arrabal del siglo XII. Esta construcción se asienta sobre un cementerio islámico anterior ubicado en el espacio del *porticus in summa gradatione* del teatro. En primer término un hogar situado en una esquina del patio, a la izquierda la puerta de acceso a la sala occidental.

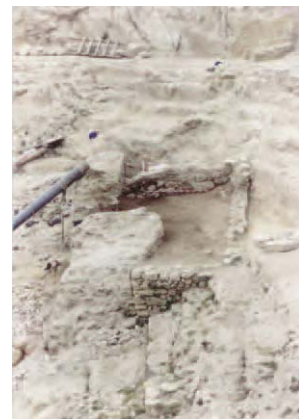
Lámina 9. Sala sur de una vivienda islámica perteneciente al arrabal del siglo XII, situada sobre la segunda *praecinctio* y últimas gradas de la *ima cavea*. Su estructura está amortizada por la cerca de la Medina realizada a inicios del siglo XIII.

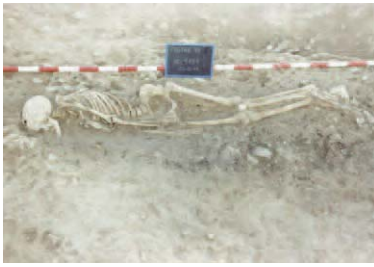
Lámina 12. Enterramiento U.E. 9184 del cementerio islámico localizado en el espacio del *porticus in summa gradatione* del teatro.

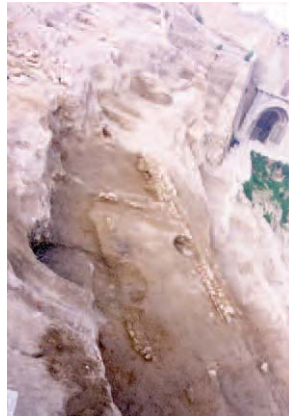
Lámina 13. Vista general de las habitaciones islámicas del siglo IX documentadas en el pasillo de coronación de la *summa cavea*.

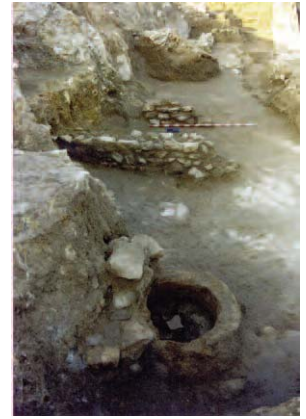
Lámina 14. Detalle de las habitaciones islámicas del siglo IX, en primer término un horno de pan con cenizas en su interior.

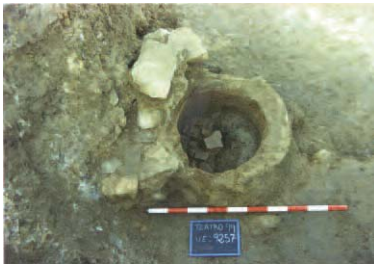
Lámina 15. Detalle del tannur, con restos de cenizas en su interior. Este horno de pan tiene una abertura superior que sirve para la salida de humos y para introducir el pan y otra inferior para cargar y limpiar el horno de combustible.

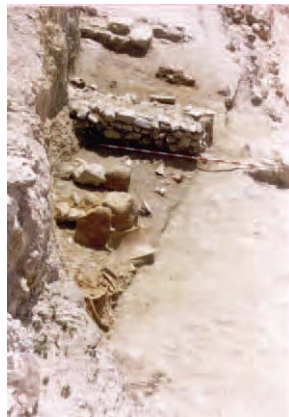
Lámina 16. Nivel de destrucción de las habitaciones bizantinas instaladas sobre la tercera *praecinctio* al pie de la *summa cavea* del teatro.

Las cuatro primeras habitaciones (nº 71-74), reutilizaron como muro trasero el propio paramento del *balteus* de la *summa cavea* y compartimentaron el espacio entre ellas con muros medianeros de piedra y barro, utilizando como pavimento el propio nivel de circulación

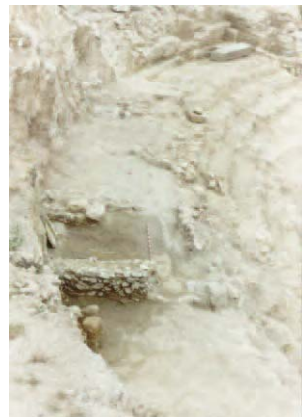
Lámina 17. Vista general de las habitaciones del barrio bizantino sobre el graderio de la *media cavea*. Las habitaciones utilizan como pared de fondo el *balteus* de la *summa cavea* y como suelo el del propio pasillo de circulación.

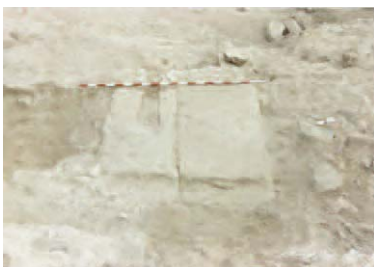
Lámina 18. Detalle del pavimento de la tercera *praecinctio* realizado con grandes losas de arenisca, probablemente colocadas a soga y tizón.

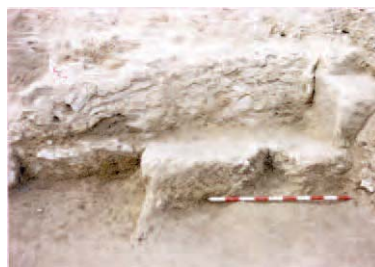
Lámina 19. Detalle del forro de sillares de arenisca del *balteus* de la *summa cavea*.

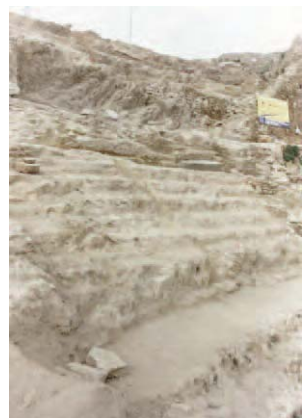
Lámina 20. Detalle del sector occidental de la *media cavea*. En primer término la segunda *praecinctio* y el *balteus* de la *media cavea*; en la parte central la tercera *praecinctio* y el *balteus* de la *summa cavea*.

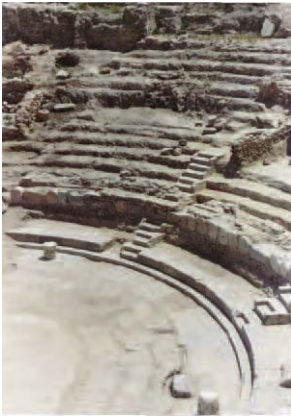
Lámina 21. Escalera radial que sirve de acceso al sector oriental de la *ima cavea*. En primer término el muro de cierre de la exedra correspondiente al mercado tardorromano, en el que se abre un desagüe que coincide con el eje de la escalera.

da en algunas zonas con *opus caementicium* y revestida por grandes sillares, conservados de forma íntegra en la primera grada y expoliados en el resto. Sobre la última grada se sitúa la segunda *praecinctio* con un desnivel de casi siete metros respecto al primer corredor que discurre al pie de la *ima cavea*. El acceso a los asientos se realiza mediante cinco escaleras radiales que dividen el orden en cuatro *cunei* que parten de la primera *praecinctio* a la que se accede directamente desde los *itinera* (Lám. 21).

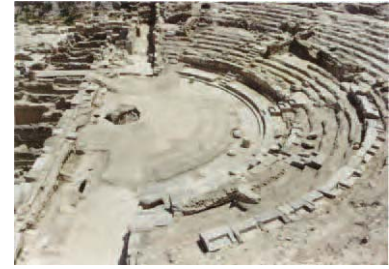
Lámina 23. Vista general de la parte inferior del graderío y la *orchestra* del teatro.

1990 y las excavaciones posteriores, se asienta en su parte central sobre la roca base recortada y nivelada con *opus caementicium*, mientras que los flancos laterales se levantan sobre anillos concéntricos de *opus caementicium* que se encajan en la zona central en la propia roca. Tiene un diámetro máximo de 87,60 m. y se articula longitudinalmente en tres sectores o *moeniana*, divididos a su vez transversalmente por escaleras radiales en *cunei*, cuatro en la *ima cavea*, y, presumiblemente, ocho en la *media* y *summa*. (Lám. 23-24, 48-51).

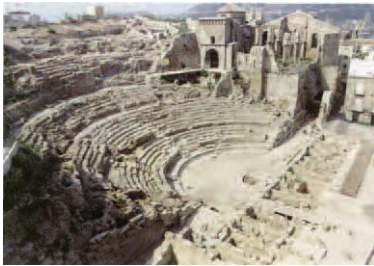
Lámina 24. Vista general del graderío del teatro romano una vez finalizada la campaña de excavación.

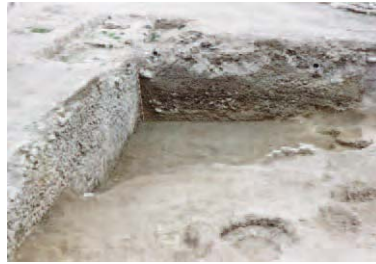
Lámina 25. Vista general de la fosa de un basurero islámico de los siglos XII-XIII situado en la parte posterior de la escena

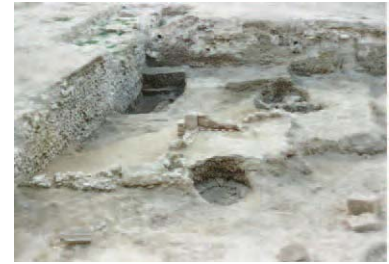
Lámina 27. Vista general de las habitaciones bizantinas instaladas sobre el espacio del *porticus post scaenium*.

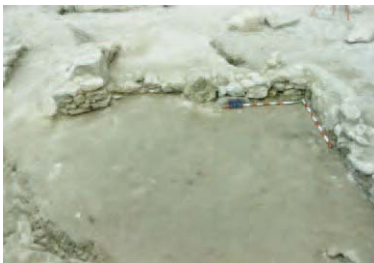
Lámina 28. Detalle de la habitación bizantina nº 64, y el umbral de acceso a la habitación nº 65.

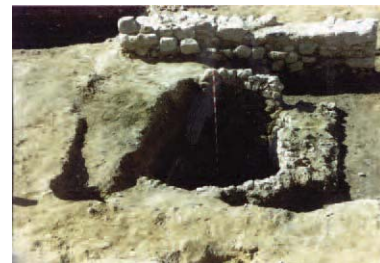
Lámina 29. Pozo bizantino situado bajo la habitación nº 67.

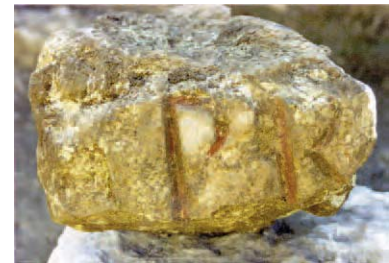
Lámina 30. Fragmento de inscripción grabada sobre piedra arenisca y pintada en rojo pompeyano, que puede corresponder al friso de coronación de la columnata del peristilo. Se encontró reutilizado en el brocal del pozo bizantino U. E.: 6482.

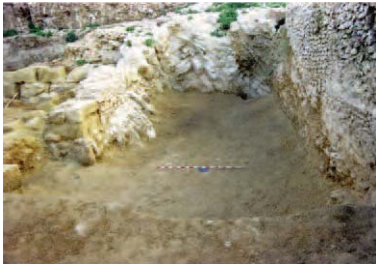
Lámina 31. Nivel de destrucción y abandono del teatro en el espacio del *postcaenium* U.E. 6536.

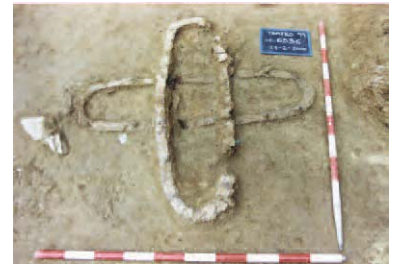
Lámina 33. Detalle de la armadura metálica de uno de los escudos localizados sobre el suelo del *postcaenium*.

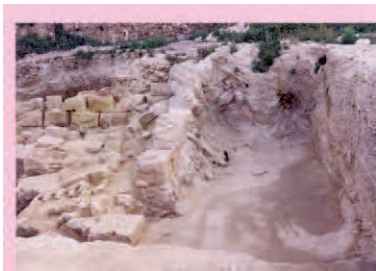
Lámina 34. Zona oriental del *postcaenium*, a la derecha el alzado del muro que sirve de cimiento a la plataforma escénica, a la izquierda la puerta de acceso al pórtico del *post scaenam*.

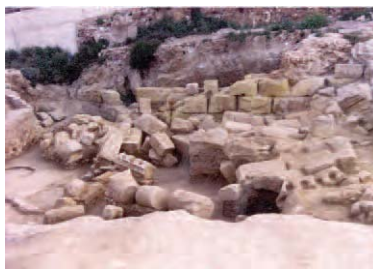
Lámina 35. Vista general del derrumbe de los alzados y de las columnas del *porticus post scaenam*. Al fondo, el muro del cierre oriental del patio, realizado con sillares de arenisca, con el inicio de la exedra semicircular a la izquierda.

modo, la función del *postscaenium* definido por Vitrubio. Esta sala interna comunica con el espacio público del pórtico mediante una puerta de 2,50 m de anchura remarcada con jambas realizadas con sillares de arenisca colocados a soga y tizón, mientras que el desnivel existente entre el pavimento de la sala y el de pórtico permite restituir una escalera de tres peldaños, que no se ha podido excavar por encontrarse sobre ella un potente nivel de derrumbe de grandes sillares de arenisca (Lám. 35).

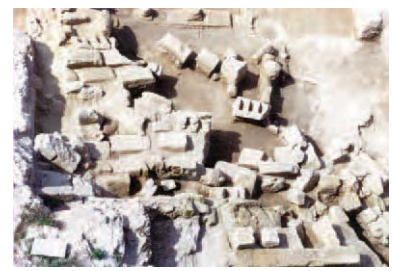
Lámina 36. Detalle del derrumbe de sillares y elementos arquitectónicos del *porticus post scaenam*.

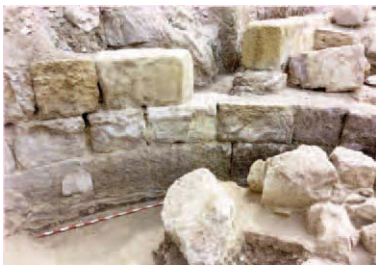
Lámina 37. Detalle de la exedra del muro de cierre oriental del pórtico. Conserva el rodapié enlucido y pintado de color negro fijado a la pared mediante un forro de placas de ladrillo sujetas a los sillares con clavos de hierro.

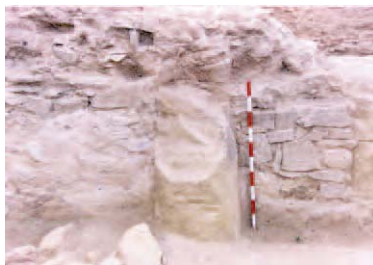
Lámina 38. Detalle del inicio de la columna interior del pórtico, con una semicolumna adosada al muro septentrional del *postscaenium*.

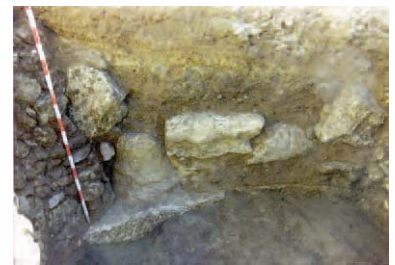
Lámina 39. Detalle del derrumbe de una columna de la galería interior del pórtico. A la izquierda la basa, en la parte central dos tambores del fuste de la columna y a continuación el capitel corintio, realizados en piedra arenisca.

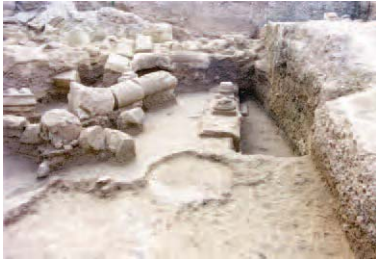
Lámina 40. Columnata de la galería exterior del pórtico. Al fondo el muro de cimiento de la plataforma escénica, a la izquierda el derrumbe del interior de la galería.

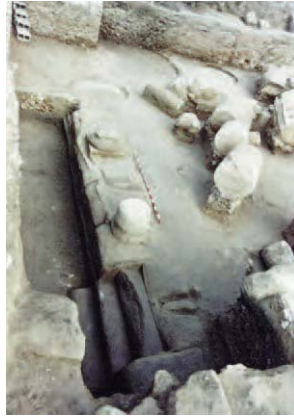
Lámina 41. Detalle de la columnata de la galería exterior con acceso escalonado a la zona ajardinada.

La galería exterior tiene una anchura de 5,08 m y un intercolumnio de 2,22 m, de ella se conserva tres basas áticas sobre plinto cuadrado colocadas en sus posición original que presentan un himoscapo de 42 cm (Lám. 41-43), sobre ellas fuste lisos que con seguridad iban estucados, tal y como se ha conservado en la primera de las columnas, y coronadas probablemente por capiteles jónicos de 28 cm de altura que aparecen derrumbados sobre el nivel de abandono del pórtico (Lám. 45). Esta columnata exterior bordea la zona ajardinada a la cual se accede por una escalera de tres peldaños construida en *opus signinum* y dispuesta al fondo del pórtico, en el eje de conexión entre la galería interior y exterior (Lám. 43). El desnivel existente entre el pavimento del pórtico y el jardín se resuelve mediante un pequeños podium de un metro de altura rematado por una moldura sobre el cual se asientan las columnas (Lám. 44). El *podium* está construido con sillares de arenisca en *opus quadratum* revestido por un acabado de mortero que enlaza con el revestimiento de la escalera en *opus signinum*.

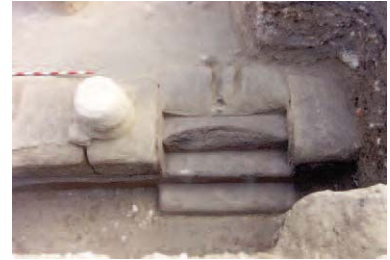
Lámina 42. Detalle de la escalera de acceso a la zona ajardinada del pórtico desde la galería exterior.

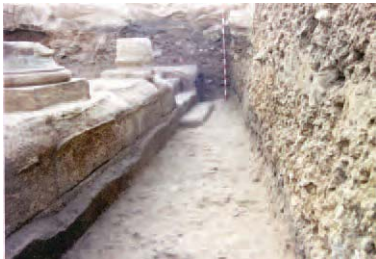
Lámina 43. Detalle del alzado del *podium* de la columnata exterior del pórtico, al fondo la escalera de acceso a la zona ajardinada.

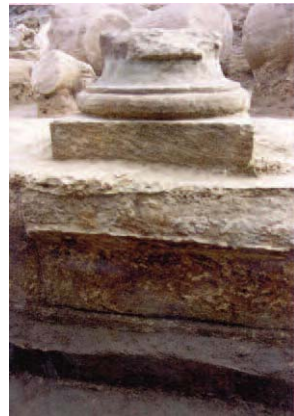
Lámina 44. Detalle de la moldura que corona el *podium* de la columnata exterior del pórtico.

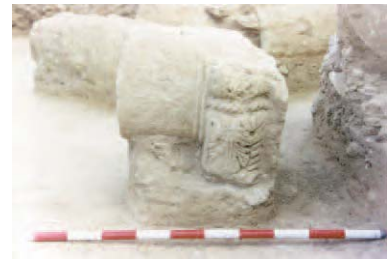
Lámina 45. Capitel jónico labrado en piedra arenisca, perteneciente posiblemente al porticado del peristilo.

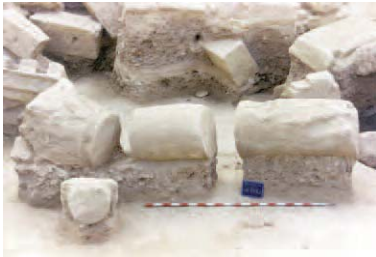
Lámina 46. Derrumbe de una columna de arenisca con capitel de orden corintio, que quizás pertenece a la decoración posterior del *frons scaenam* del teatro.

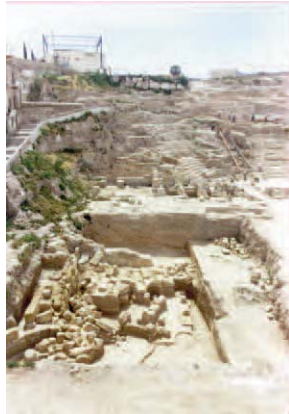
Lámina 47. Vista general del área excavada del *porticus post scenam*. En primer término el derrumbe del pórtico y al fondo el espacio del *postscaenium*.

Por otra parte, la excavación realizada en la presente campaña en el ángulo suroriental del pórtico ha permitido comprender la estructura arquitectónica de este espacio, el cual está formado por una doble galería porticada, delimitada hacia el este por un potente paramento de sillares de arenisca –un *opus quadratum* similar al muro de fachada de la *cavea*–, que sirve de muro perimetral del pórtico y donde se abren dos exedras semicirculares de 12 m de diámetro, hacia el sur por el muro de cierre del *postscaenium*, donde se encajan las columnas de las galerías, dejando en su parte trasera una amplia estancia a modo de criptopórtico, y hacia el oeste por la zona de jardines, definiéndose pues un pórtico en forma de “U” (Lám. 47).

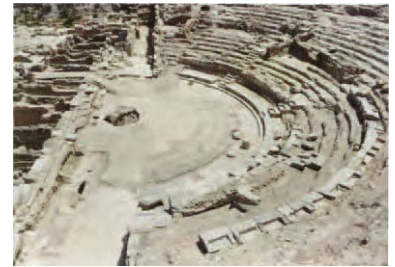
Lámina 48. Vista general de la parte inferior del graderío y de la *orchestra* del teatro.

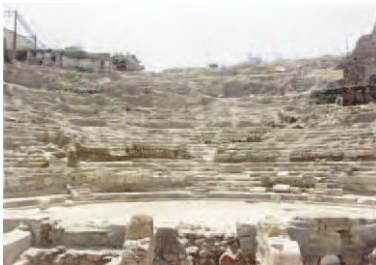
Lámina 49. Vista general del graderío desde la *scenam frons*.

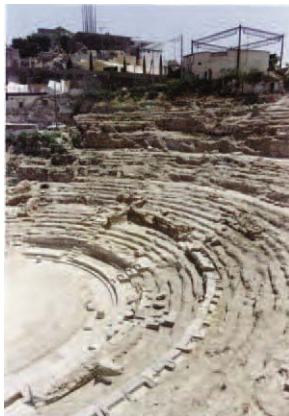
Lámina 50. Vista general del sector oriental del graderío del teatro.

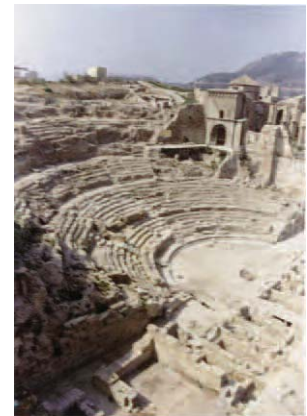
Lámina 51. Vista general del teatro, en primer término la escena y la *orchestra* y a la izquierda la *cavea*.
