NUEVOS HALLAZGOS ARQUEOLÓGICOS EN LA LÍNEA DE COSTA OCCIDENTAL DE *CARTHAGO NOVA*: EXCAVACIÓN EN CALLE MAYOR N.º 10, ESQUINA CALLE ANDINO N.º 2 DE CARTAGENA

JUAN ANTONIO ANTOLINOS MARÍN*
MARÍA JESÚS SÁNCHEZ GONZÁLEZ
BEGOÑA SOLER HUERTAS

Resumen: En este artículo se presentan los resultados de trabajos arqueológicos realizados en c/ Mayor n.º 10, esquina c/ Andino n.º 2 de Cartagena.

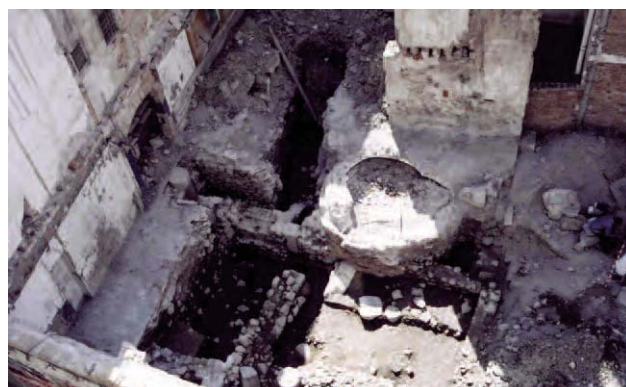
Lámina 2. Vista general de la terraza superior donde se realizó la excavación arqueológica; pueden observarse los restos arqueológicos hallados en la intervención, así como el gran aljibe en el centro de la imagen.

La supervisión arqueológica de la terraza superior, es decir, en el sector este del solar o en la parte situada en la calle Andino se desarrolló igualmente a través de los trabajos proporcionados por una retroexcavadora, realizando una zanja de poco más de 1,50 m de anchura y 2,20 m de profundidad (Lám. 1). Al contrario que en la terraza inferior, en este sector del solar se reconocieron estructuras tanto modernas como antiguas, por lo que finalizamos la actuación para acometer la excavación arqueológica de forma manual, si bien antes se rebajó el nivel perteneciente al edificio demolido. La intervención arqueológica se desarrolló en la terraza superior del solar, planteándose una excavación en extensión de aproximadamente 40 m² de superficie (Lám. 2).

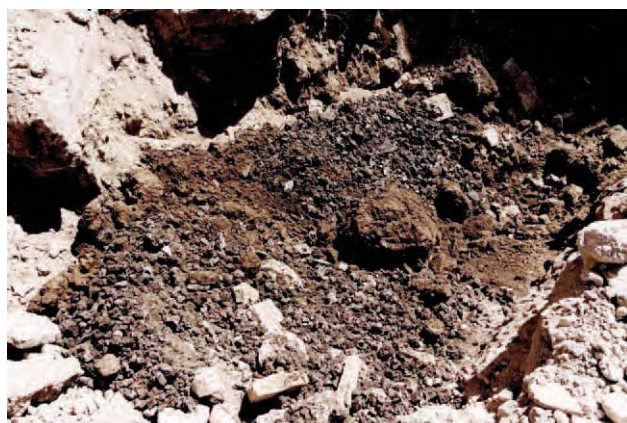
Lámina 4. Vista general del relleno de escorias ferruginosas descubiertas en el sector norte de la zanja del seguimiento arqueológico realizado en la terraza superior del solar.

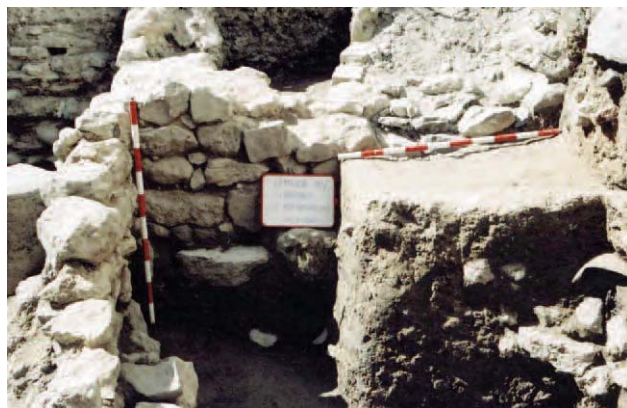
Lámina 5. Vista detallada del muro bizantino U.E. 138, su cimentación (U.E. 163), el pavimento de tierra apisonada (U.E. 140) asociada a esta estructura muraria, así como la esquina que forma con el muro U.E. 135.

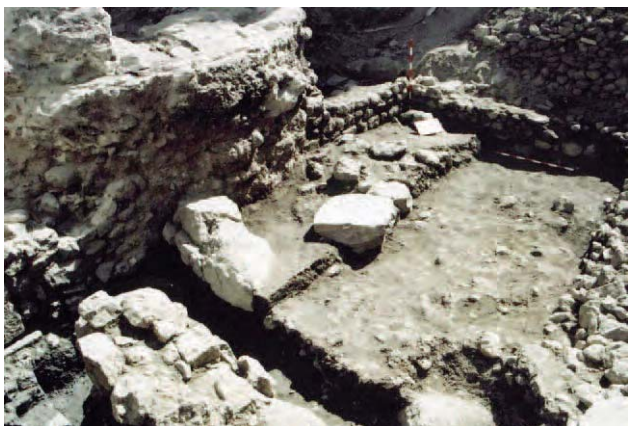
Lámina 6. Vista general de la habitación rectangular del Edificio Septentrional de época tardorromana.

U.E. 151. Muro en dirección noroeste-sureste de 0,52 m de anchura y más de 2,60 m de longitud realizado en *opus vittatum* con bloques de calizas y andesitas de mediano tamaño y mortero de cal y arena. Secuencia Física: enlaza con la U.E. 126, se le entrega la U.E. 149 y se apoya en la U.E. 157. Fase: siglos IV-V d.C. (Lám. 6).

El espacio o edificio septentrional estaba integrado por una única estancia de planta rectangular con más de 9 m de longitud y 5 m de anchura, delimitada por dos muros ejecutados en *opus vittatum* (UU.EE. 126 y 152) mediante el empleo de bloques de andesita y caliza de mediano tamaño⁹. Por el momento, desconocemos la funcionalidad de este edificio ya que no se documentó ningún tipo de pavimentación que permitiera definir la

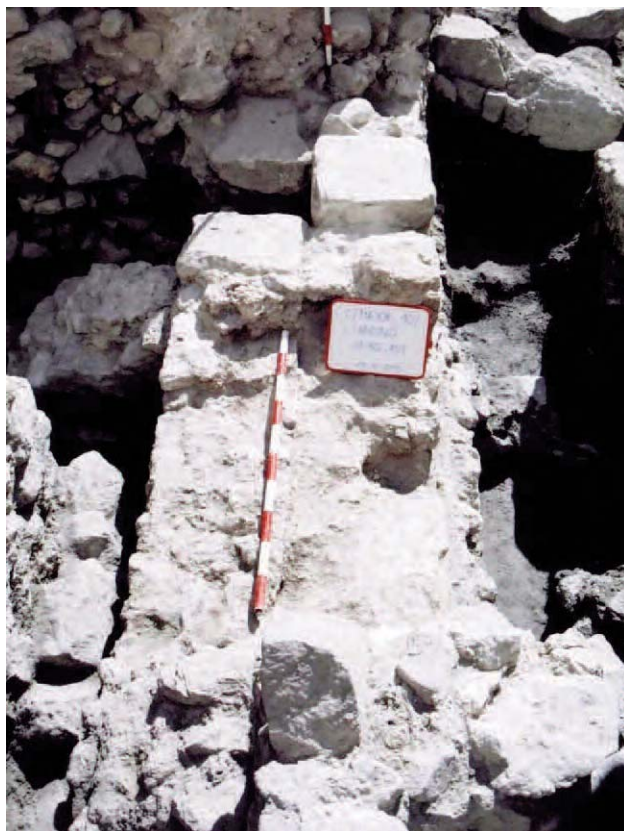
Lámina 7. Detalle del adosamiento de los edificios Meridional y Septentrional de época tardorromana por medio de las estructuras murarias U.E. 126 (a la derecha) y U.E. 154 (a la izquierda).

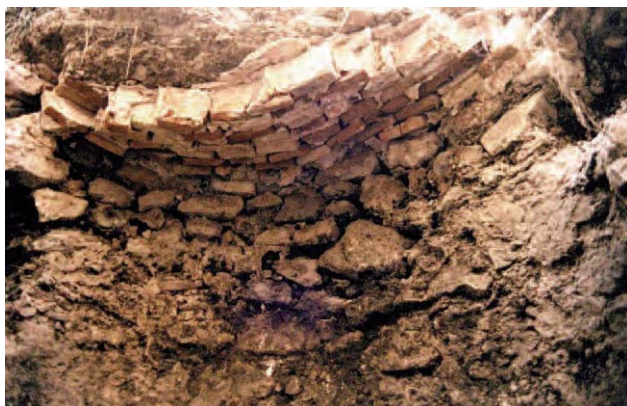
Lámina 8. Detalle del sistema de cierre del Pozo Ciego n.º 6 (U.E. 159), con ladrillos macizos dispuestos de canto y trabados con cal, documentado en el sector meridional del seguimiento arqueológico.

U.E. 159. Pozo Ciego n.º 6 documentado en el seguimiento arqueológico y situado en el sector meridional del solar, de 1,66 m de diámetro y con un brocal de 0,28 m, realizado en mampostería ordinaria con bloques irregulares de piedra y ladrillos macizos. Secuencia Física: corta a la U.E. 153. Fase: siglo XX (Lám. 8).

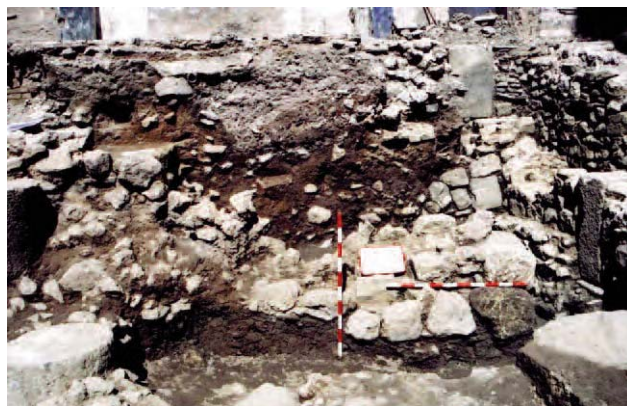
Lámina 10. Vista detallada de la cimentación U.E. 162 del muro bizantino U.E. 135 realizado con bloques de areniscas, calizas y andesitas de mediano y gran tamaño trabadas con arcilla.

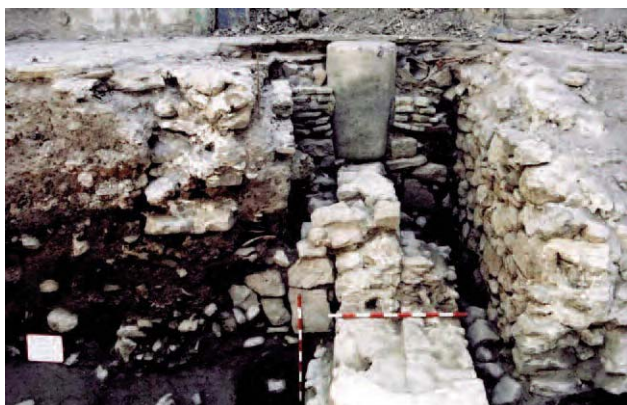
Lámina 9. Vista detallada del muro bizantino U.E. 160 documentado parcialmente en el perfil este de la excavación arqueológica y sobre las estructuras murarias tardorromanas UU.EE. 126 y 154.

U.E. 160. Muro en dirección noroeste-sureste de aproximadamente 0,60 m de anchura y al menos 1,20 m de longitud –situado en el perfil este de la excavación– realizado con bloques de calizas y andesitas trabadas con barro. Secuencia Física: se apoya en las UU.EE. 126 y 154. Fase: siglos VI-VII d.C. (Lám. 9).

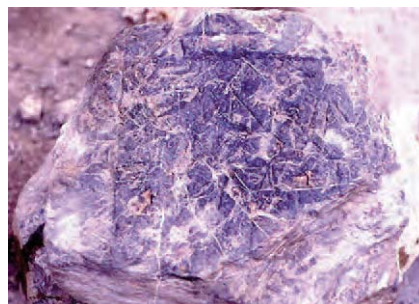
Lámina 11. Placa de caliza gris donde se observa parte del marco que encuadra la inscripción funeraria de un miembro de la familia *Numisia*, hallada en el brocal del Pozo Ciego n.º 2.

Finalmente, cabría destacar el hallazgo de un epígrafe funerario de época romana reutilizado como parte del brocal del denominado Pozo Ciego n.º 2 (U.E. 103). Se trata de un bloque de caliza gris rematado por una moldura perimetral formada por dos listeles planos de aristas muy marcadas –se observan las huellas de la gradina como herramienta principal, si bien con dos posiciones de trabajo, de forma oblicua y vertical⁸– que encuadra un campo epigráfico muy deteriorado en el que se conservan al menos tres líneas epigráficas. El soporte, fragmentado en sus esquinas izquierda inferior, derecha superior y derecha inferior, presenta unas dimensiones máximas de 0,43 x 0,39 x 0,17 m. El texto dice (Lám. 11):

NVM[—]
MI[-]I[—]
RI[—]

Con casi toda probabilidad se trata de un epígrafe funerario de la *gens Numisia*, ampliamente atestiguada en el repertorio de inscripciones de *Carthago Noua* (ABASCAL y RAMALLO, 1997, p. 203 y ss.); tanto la paleografía como el tipo de interpunción permiten fechar la pieza en los años cercanos al cambio de era (*id.*, 1997, p. 38).

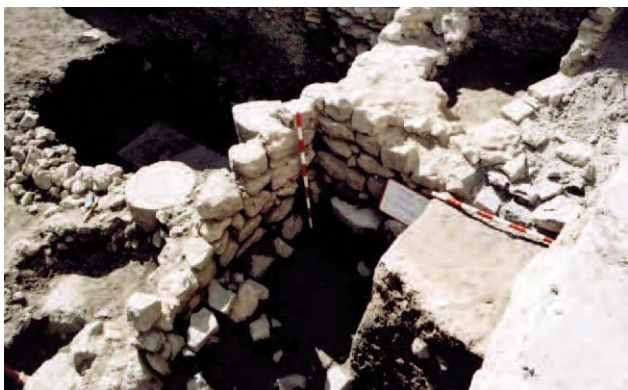
Lámina 12. Vista general de las estructuras bizantinas documentadas en el solar de la calle Mayor n.º 10.

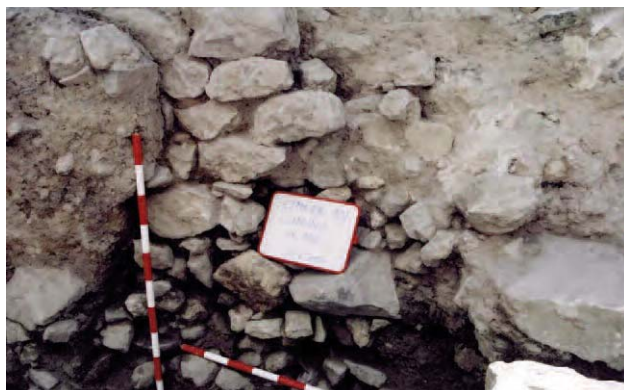
Lámina 13. Detalle del muro bizantino U.E. 152 constatado en el perfil suroeste del seguimiento arqueológico; a la derecha puede observarse la losa de caliza gris que parece conformar el límite meridional del acceso hacia la habitación bizantina.

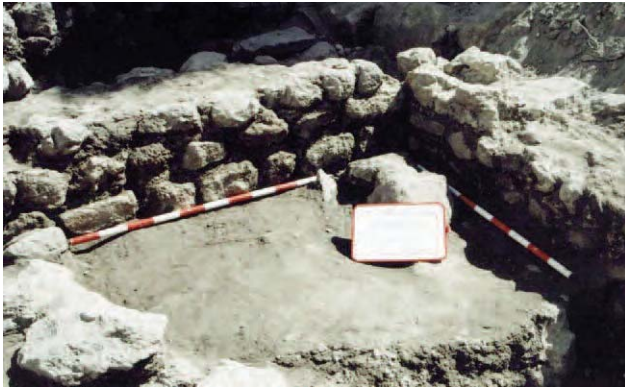
Lámina 14. Detalle de la esquina del Edificio Septentrional de época tardorromana que forman los muros U.E. 126 y U.E. 151, realizados en *opus vittatum* con bloques de calizas y andesitas de mediano tamaño y mortero de cal y arena.

obra, apareciendo colmatado por un relleno probablemente constructivo, constituido esencialmente por bloques de piedra y elementos arquitectónicos (U.E. 149; Lám. 14). Asimismo, con motivo del pequeño sondeo mecánico que realizamos junto al perfil norte¹⁰ comprobamos la presencia de un muro medianero (U.E. 023) en dirección noroeste-sureste, de al menos 1,90 m de longitud, 0,62 m de anchura y 0,80 m de altura conservada, realizado con un fuste liso de columna reutilizado y bloques de caliza y andesita de mediano tamaño trabadas con mortero de cal. El desarrollo de este muro medianero finalizaba en el fuste liso de columna reutilizado, delimitando dos nuevos ambientes comunicados entre sí y de al menos 19 m² el occidental y 15 m² el oriental. A su vez, el desarrollo del sondeo mecánico nos permitió desvelar que el fuste de columna y, en general, el muro medianero U.E. 023, descansaban sobre un preparado de mortero de cal de mala calidad, aunque la aparición del nivel freático nos impidió definir la estructura con mayor claridad (Lám. 15).

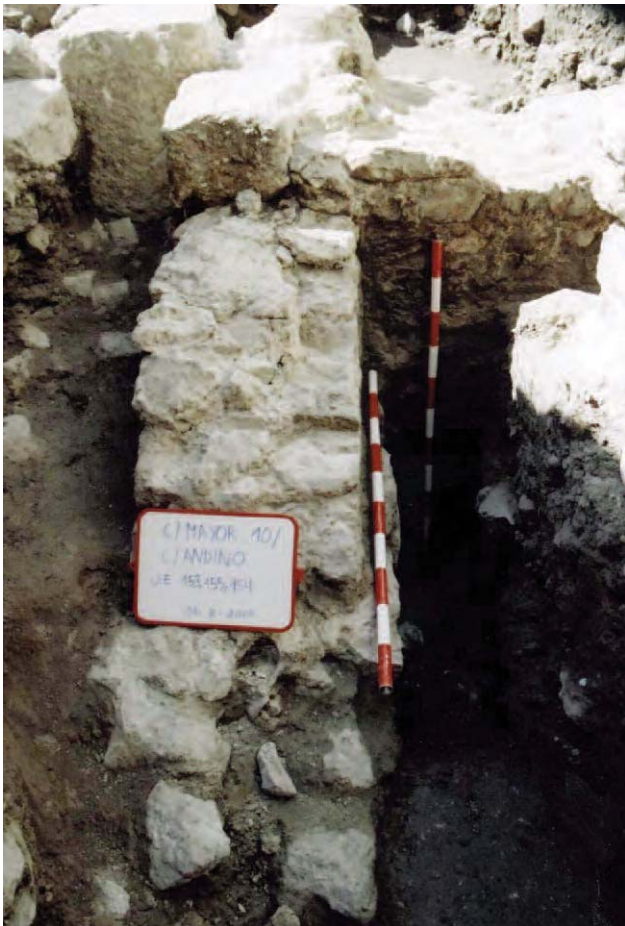
Lámina 16. Detalle de la esquina del Edificio Meridional de época tardorromana que forman los muros UU.EE. 153 y 154.

El Edificio Meridional aparecía delimitado por dos muros (U.E. 153 y 154) construidos en *opus vittatum* mediante la utilización de bloques de caliza y andesita de mediano tamaño y mortero de cal y arena, configurando el ángulo o la esquina de una habitación de al menos 6,40 m². La presencia del aljibe (U.E. 106) documentado al oeste del muro U.E. 153 del edificio meridional, ha impedido documentar la relación existente entre ambos espacios –edificio Septentrional y Meridional– o de cualquier otra construcción. No obstante, se ha podido constatar que el muro U.E. 154 no continuaba hacia el oeste, si no que terminaba en el muro U.E. 154 si bien, en este caso, tampoco se han

conservado indicios que permitan proponer el tipo de actividad desarrollada en su interior (Lám. 16).

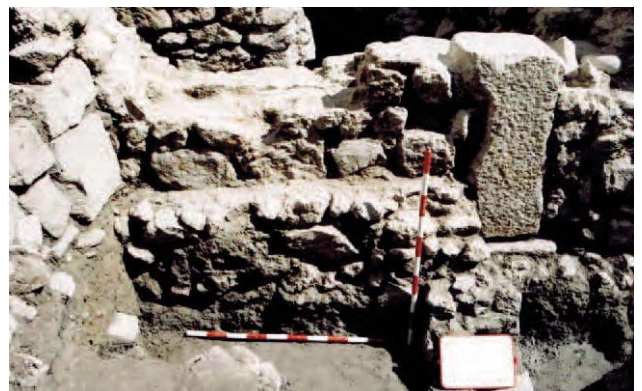
Lámina 17. Detalle de la superposición de las estructuras murarias U.E. 126 (el muro más elevado y asociado al sillar vertical de caliza), U.E. 156 (junto al jalón horizontal) y U.E. 158 (donde se sitúa la pizarra y el jalón vertical), de épocas tardorromana, altoimperial y tardorrepublicana, respectivamente.

Antes de finalizar la excavación arqueológica, esto es, poco antes de llegar a la cota máxima de profundidad que debía alcanzar el semisótano del futuro edificio, creímos conveniente realizar otro pequeño sondeo para comprobar si existían niveles anteriores bajo las estructuras halladas. Así pues, excavamos junto al muro U.E. 126 constatando que, lo que parecía ser la cimentación del antedicho muro, era en realidad una estructura anterior (U.E. 156) que había sido amortizada como cimentación. Este muro ejecutado en mampostería ordinaria y probablemente de los siglos I-II d.C. (Nivel VII), presentaba un gran sillar de arenisca adosado en su flanco occidental parcialmente destruido por el aljibe moderno; asimismo, constatamos la existencia de otro muro (U.E. 158) en dirección noroeste-sureste al que se le apoyaba el muro descrito anteriormente (U.E.156), probablemente de época tardorrepública (Nivel VIII; Lám. 17).
