ENTREGADO: 2003  
REVISADO: 2009

# INTERVENCIÓN ARQUEOLÓGICA EN UN EDIFICIO ADYACENTE AL TEATRO ROMANO DE CARTAGENA: EXCAVACIÓN EN CALLE PORTERÍA DE LAS MONJAS N.º 3, ESQUINA PLAZA CONDESA DE PERALTA N.º 7

**Resumen:** En este artículo se presentan los resultados de la excavación arqueológica realizada en calle Portería de las Monjas n.º 3, esquina plaza Condesa de Peralta n.º 7 de Cartagena.

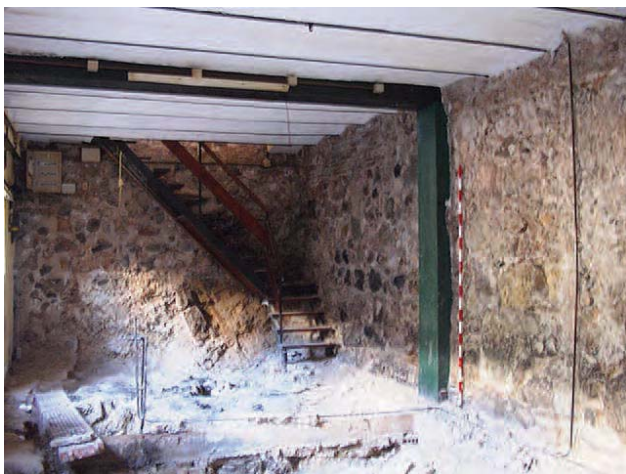
Lámina 1. Vista general del muro sur (a la derecha) y muro este (al fondo) de la habitación de la planta inferior del antiguo Café-bar La Catedral.

(Lám. 1); además, se documentaron tres fustes de columna de travertino rojo reutilizados y empotrados en el muro sur de la misma habitación (Lám. 2), posiblemente asociados también al monumento: el fuste de columna n.º 1 (Lám. 3) presenta un diámetro de 0,58 m y una altura de 0,44 m, el fuste de columna n.º 2 tiene un diámetro de 0,54 m, mientras que el fuste de columna n.º 3 (Lám. 4) posee 0,50 m de diámetro<sup>4</sup>.

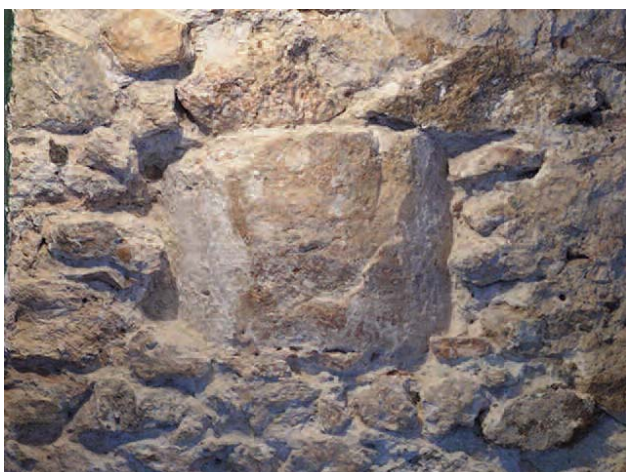
Lámina 3. Fuste de columna n.º 1, situado en el muro sur de la habitación de la planta inferior del antiguo Café-bar La Catedral.

<sup>4</sup> Si comparamos el diámetro de estos fustes con los hallados en las excavaciones del teatro, podemos precisar que formarían parte del primer piso de la *scaenae frons* (RAMALLO y RUIZ, 1998: 93).

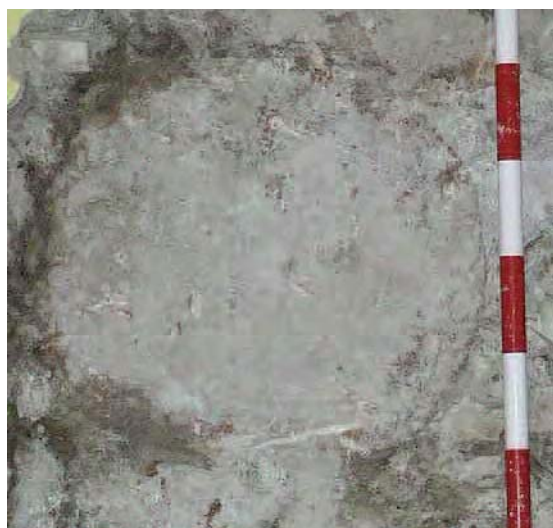
Lámina 4. Fuste de columna n.º 3, situado en el muro sur de la habitación de la planta inferior del antiguo Café-bar La Catedral.

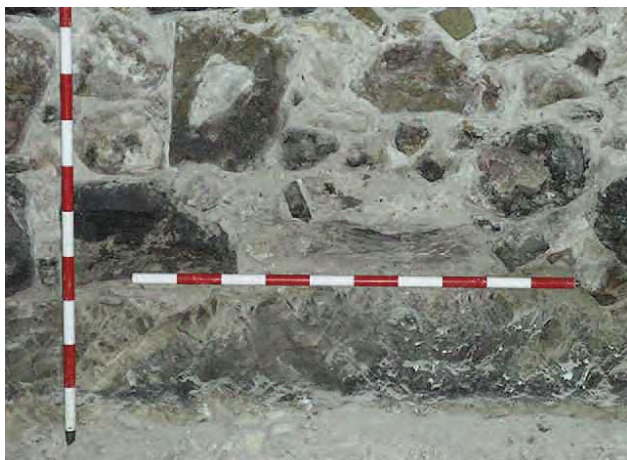
Lámina 5. Detalle de la roca natural y su amortización en la construcción del muro sur de la habitación de la planta inferior del antiguo Café-bar La Catedral.

oriental del muro este de la habitación del inmueble estudiado. De este modo, la lectura de la antedicha estructura muraria nos ha permitido constatar la existencia de una capa de mortero de cal, arena y piedras irregulares de pequeño tamaño, en dirección noroeste-sureste, de 0,50 m de potencia máxima conservada y asentada sobre la roca natural (Láms. 6 y 7), que debió pertenecer a la cimentación o basamento de la *basilica*, ya que se sitúa a una cota bastante inferior con respecto al nivel de circulación –entre 13,57 m y 13,52 m– que tendría originalmente esta zona del teatro. La profundidad y potencia del basamento en *opus caementicium* de la escena, instalado directamente sobre la roca natural, varía según las irregularidades de la propia ladera del cerro; en el muro este de la habitación aflora la roca aflora buzando ligeramente hacia el norte, a una cota máxima de 10,85 m, mientras que en el muro sur descende suavemente hacia el oeste a una cota media de 10,40 m.

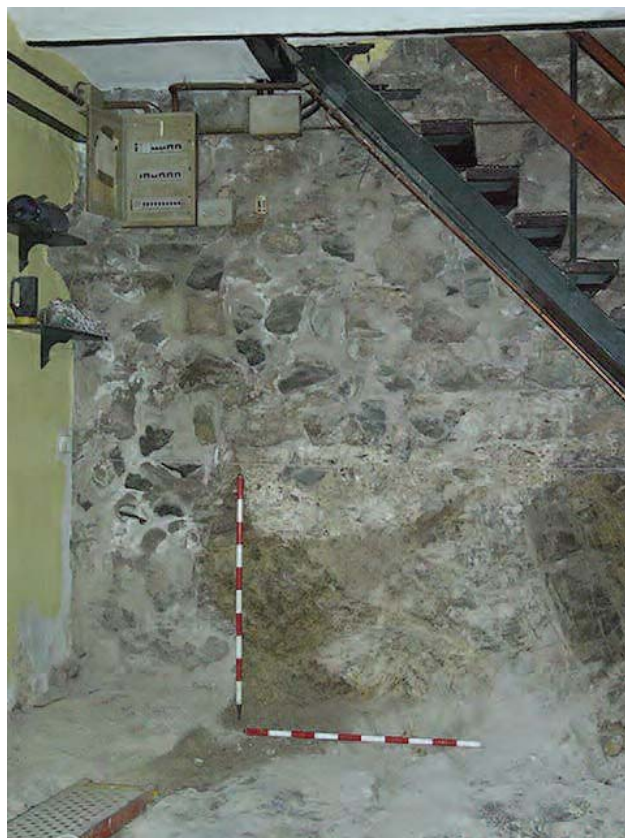
Lámina 6. Vista general del muro este de la habitación de la planta inferior del antiguo Café-bar La Catedral.

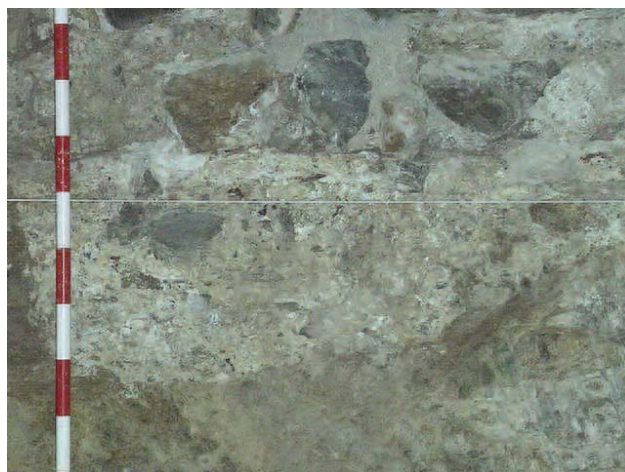
Lámina 7. Detalle del muro este de la habitación de la planta inferior del antiguo Café-bar La Catedral.

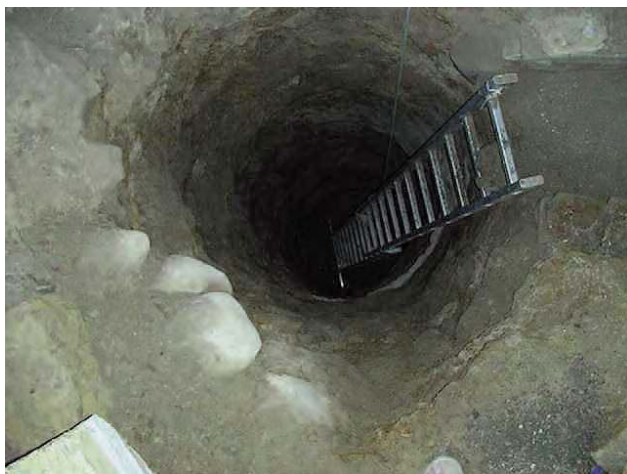
Lámina 8. Vista general del Pozo n.º 3: a la derecha el tramo final de la canaleta y a la izquierda parte del brocal del pozo.

El Pozo n.º 3, con 1,30 m de diámetro, se excavó en la roca natural hasta al menos 10 m de profundidad –no terminamos de excavarlo en su totalidad– y en ningún tramo encontramos cualquier tipo de consolidación o entibación. Pensamos que se trata de un pozo de agua de uso doméstico, probablemente del siglo XVIII

o, en cualquier caso, anterior a la construcción del edificio<sup>5</sup>. Lo que sí está claro es que fue reutilizado a finales del siglo XIX y durante buena parte del siglo XX como pozo ciego del inmueble; así, la canalización construida con ladrillos macizos para el desagüe de las aguas residuales que documentamos en la excavación desembocaba en antedicho pozo.

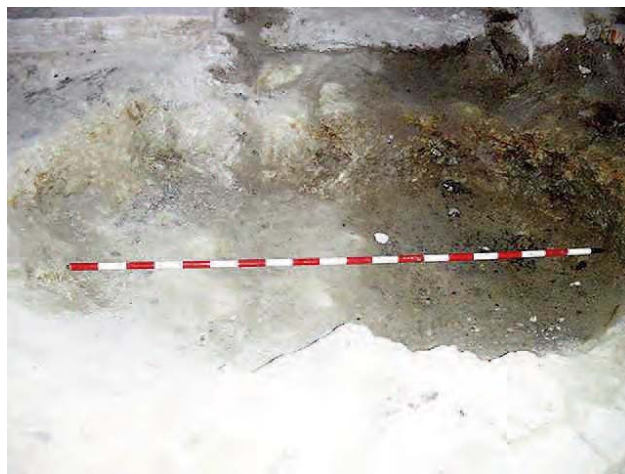
Lámina 9. Vista general del Pozo n.º 1 (derecha) y Pozo n.º 2 (izquierda).

El Pozo n.º 2, con un diámetro de 1,38 m, se excavó igualmente en la roca natural, funcionando como pozo ciego durante el siglo XIX y antes de la construcción del inmueble actual; sólo se conserva el tramo final o fondo del pozo, entre 0,33-0,32 m de altura. En cuanto al Pozo n.º 1, con un diámetro de 1,32 m y 0,35-0,45 m de profundidad, apareció completamente relleno de escombros modernos, sin lugar a dudas, del momento de la rehabilitación arquitectónica que se produce a mediados de la década de los 80 del siglo pasado para la apertura del Café-bar La Catedral. No

obstante, su elaboración debió llevarse a cabo en el momento de la construcción del edificio a finales del siglo XIX, ya que la fosa del Pozo n.º 1 corta al Pozo n.º 2 y la canalización se apoya sobre ésta; al parecer, se trata de un cambio en la planificación del sistema de desagüe del inmueble por el hallazgo del Pozo n.º 3, es decir, probablemente se iba a realizar un pozo ciego excavado en la roca aprovechando el que ya estaba en el lugar (Pozo n.º 2) y practicando y ampliando junto a éste otro nuevo (Pozo n.º 1); sin embargo, debieron comprobar la gran profundidad que alcanzaba el Pozo n.º 3, por lo que ahorraron esfuerzos de trabajo y abandonaron la idea de construir un pozo ciego de nueva planta para el edificio; cabría destacar, en este sentido,

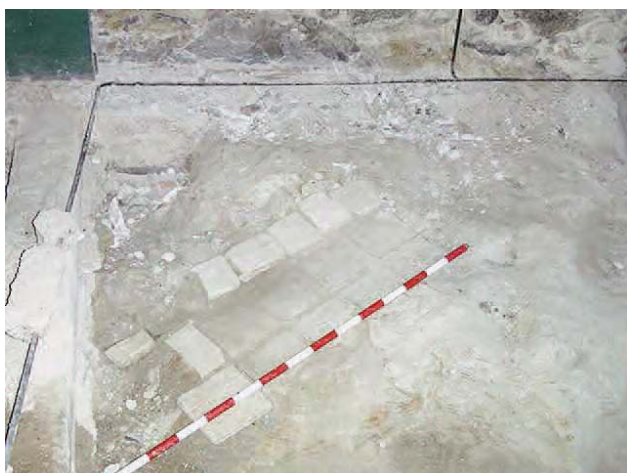
Lámina 10. Vista general de la canaleta de desagüe de las aguas residuales del edificio.

ocupaba la habitación fue nivelado y acondicionado recortando completamente la roca natural y, en general, todo lo que hubiera sobre ella, si bien se han encontrado otras estructuras anteriores de época moderna que, por otra parte, nos induce a pensar que en un momento anterior a la construcción del inmueble ya debieron ser destruidos algunos de los restos allí existentes. En este sentido, los hallazgos se reducen a la documentación de un pozo de agua (Pozo n.º 3; Lám. 8), dos pozos ciegos (Pozo n.º 1 y 2; Lám. 9) y una canalización de desagüe (Láms. 10 y 11) de las aguas residuales de las distintas viviendas del edificio.

el cambio acusado de dirección o el requiebro de la canalización para esquivar la fosa del Pozo n.º 1 y entroncar la obra de desagüe con el Pozo n.º 3.

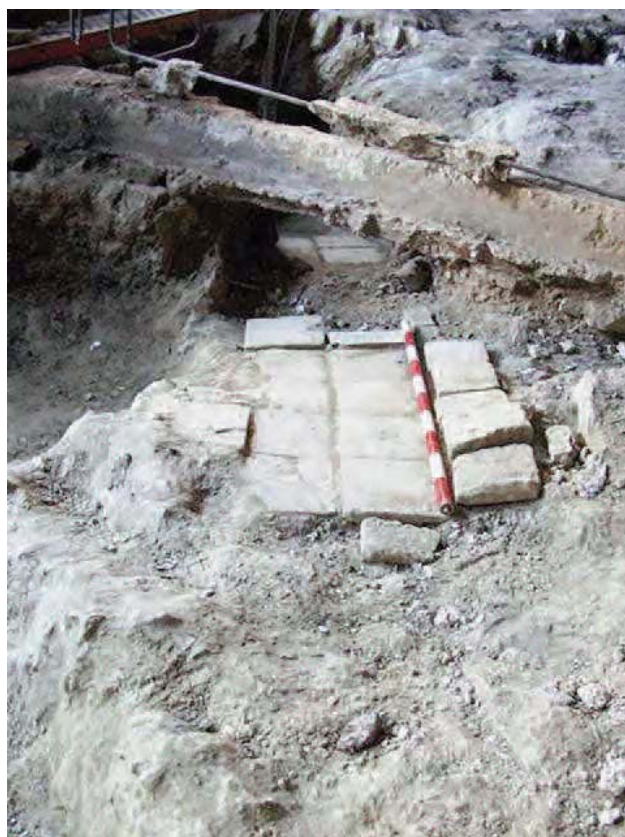
Lámina 11. Detalle de los ladrillos cuadrados y rectangulares empleados en la construcción de la canaleta.

U.E. 1020. Estructura longitudinal de sección cuadrangular con unas dimensiones máximas conservadas de 2,20 m de longitud, 0,70 m de anchura y 0,25 m de altura, construida con ladrillos macizos rectangulares, de 0,32 x 0,12 x 0,45 m, y cuadrangulares, de 0,20 m de lado y 0,03 m de grosor. Tipo de U.E.: canaleta. Secuencia física: cubierto por la U.E. 1002, se apoya en las UU.EE. 1010 y 1019. Fase: siglo XIX.
