## EXCAVACIÓN ARQUEOLÓGICA DEL CONVENTO DE MADRES MERCEDARIAS, LORCA (MURCIA)

ANA PUJANTE MARTÍNEZ\*

**Resumen.** El solar del Convento de Madres Mercedarias de Lorca, se ubica en una zona de pendiente donde en épocas protohistórica, medieval y cristiana se desarrollaron restos de fortificación que delimitaron los distintos ámbitos del doblamiento, localizándose bajo dichas estructuras restos de época prehistórica, concretamente argárica, con la presencia de diversos tipo de enterramiento, hallándose a su vez bajo los mismos estratos de época calcolítica.

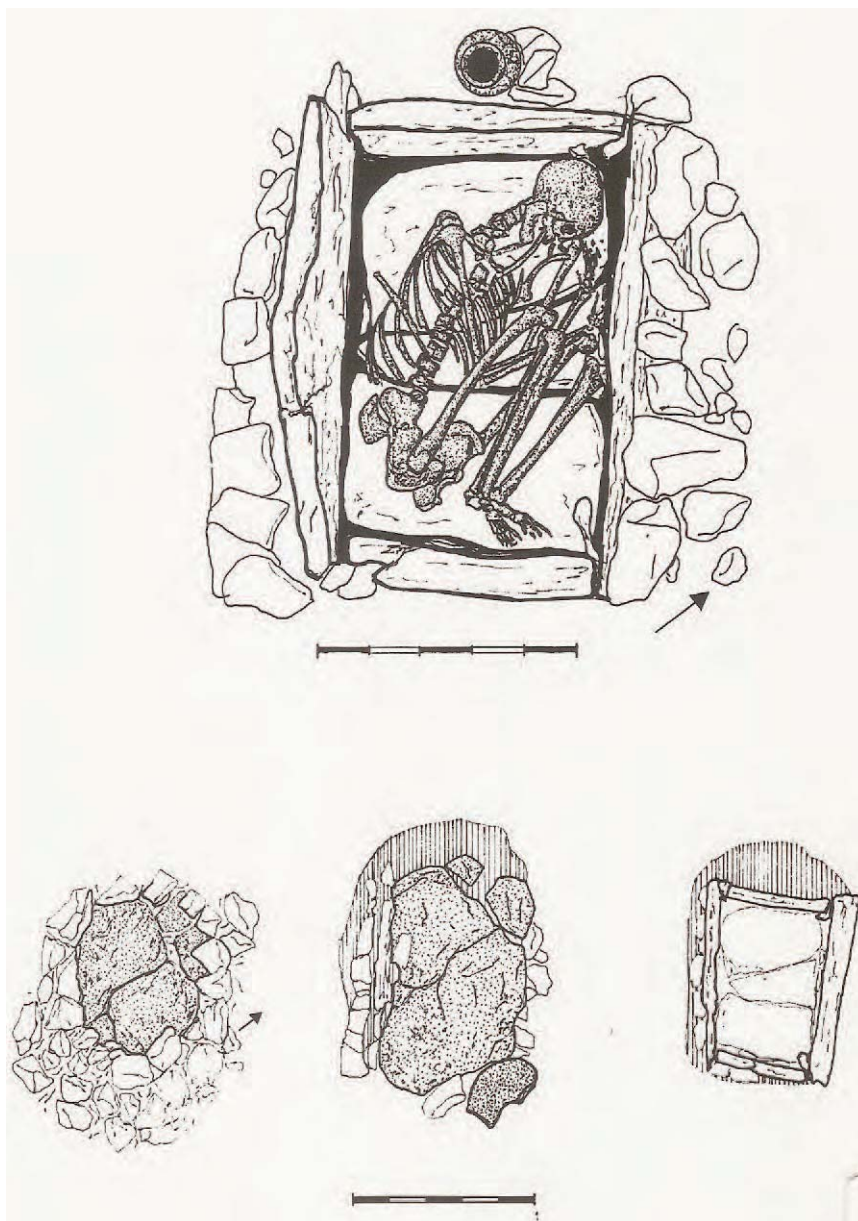
Figura 2. Sepultura en cista n.º 4.

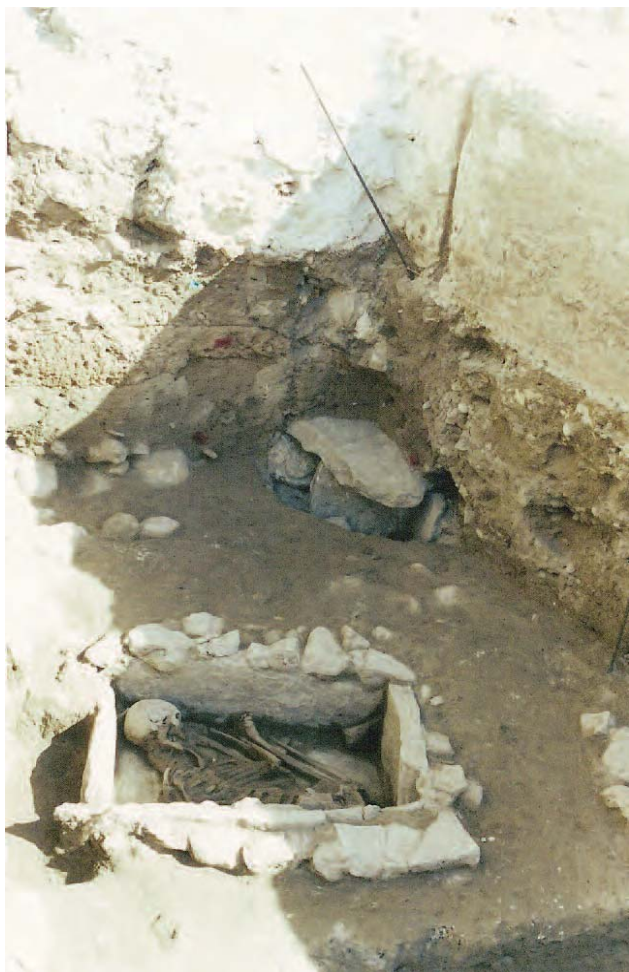
Lámina 1. Enterramientos en cista, a la derecha en la zona superior restos del forro interno de la muralla islámica.

## SEPULTURAS ARGÁRICAS (Fig. 1 y 2; Lám. 1 y 2)

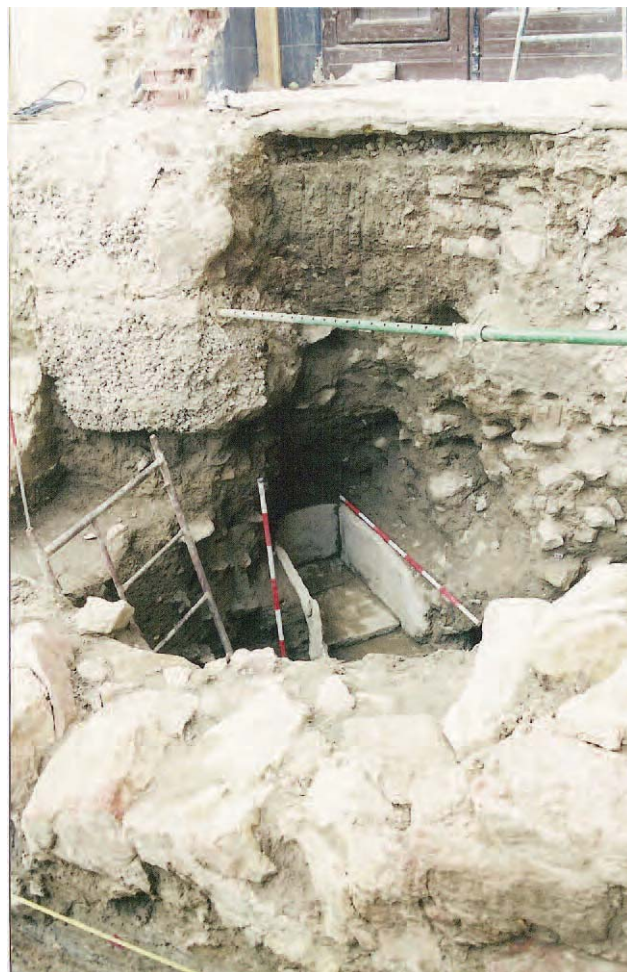
Lámina 2. Cista localizada bajo la fachada del convento.

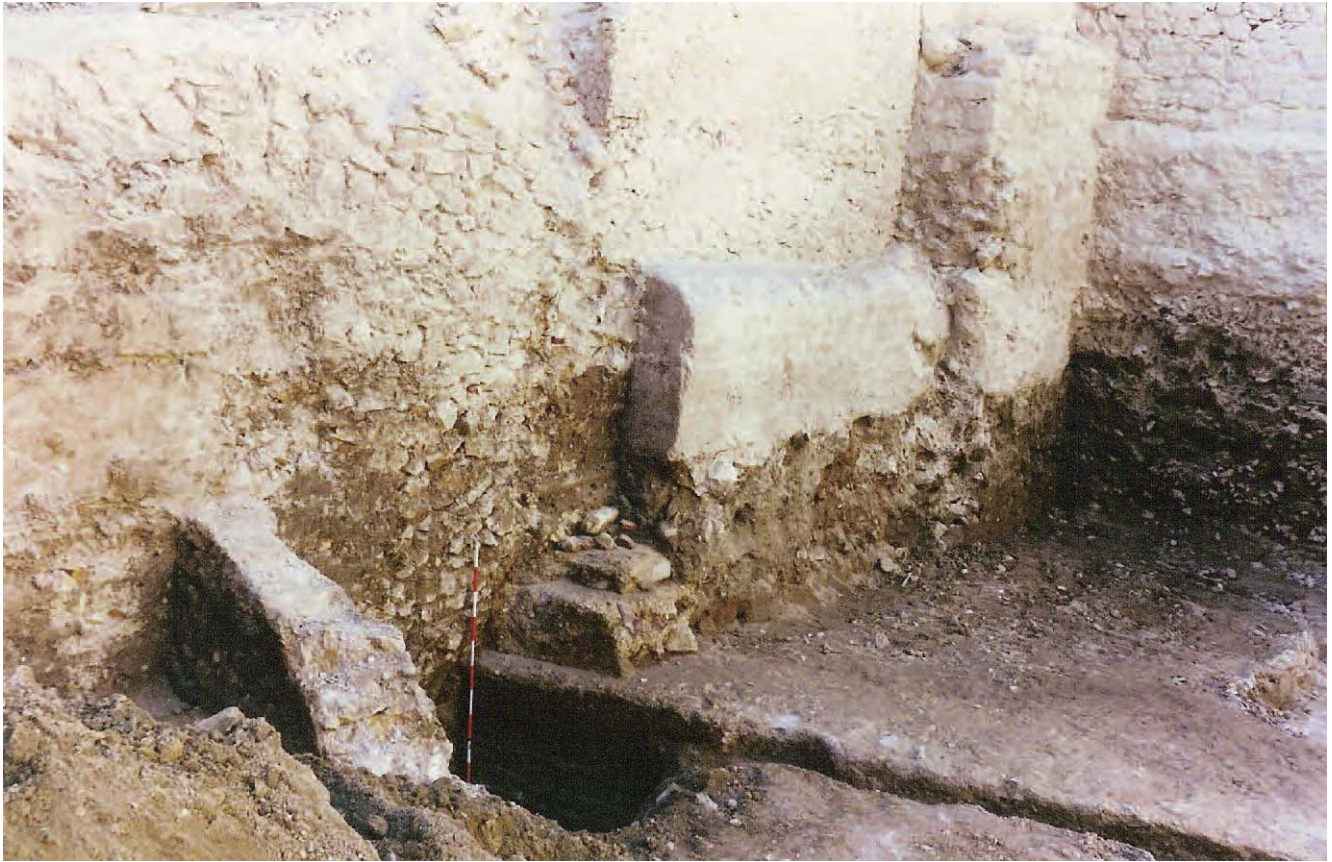
Lámina 3. Foso y lados laterales de los torreones islámico y cristiano.

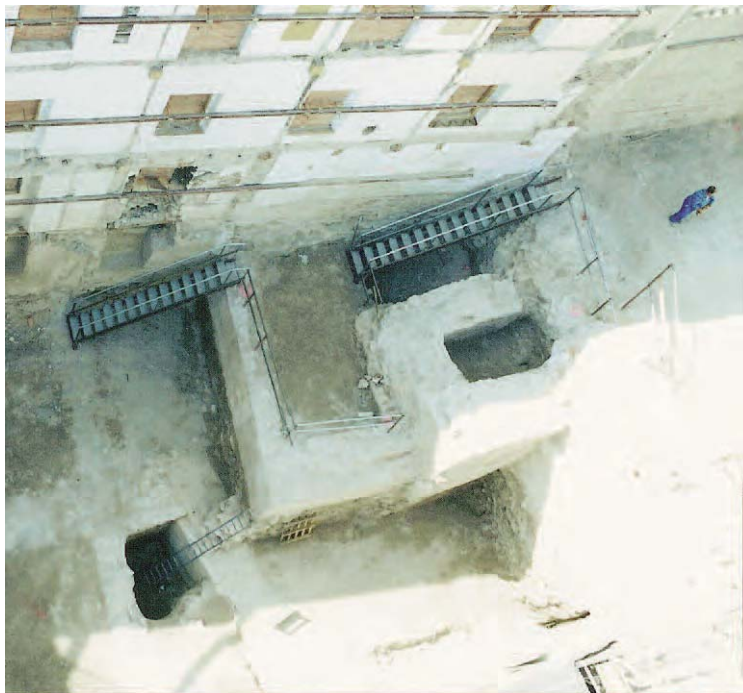
Lámina 4. Foso y planta de torreón islámico y de torreón medieval superpuesto.

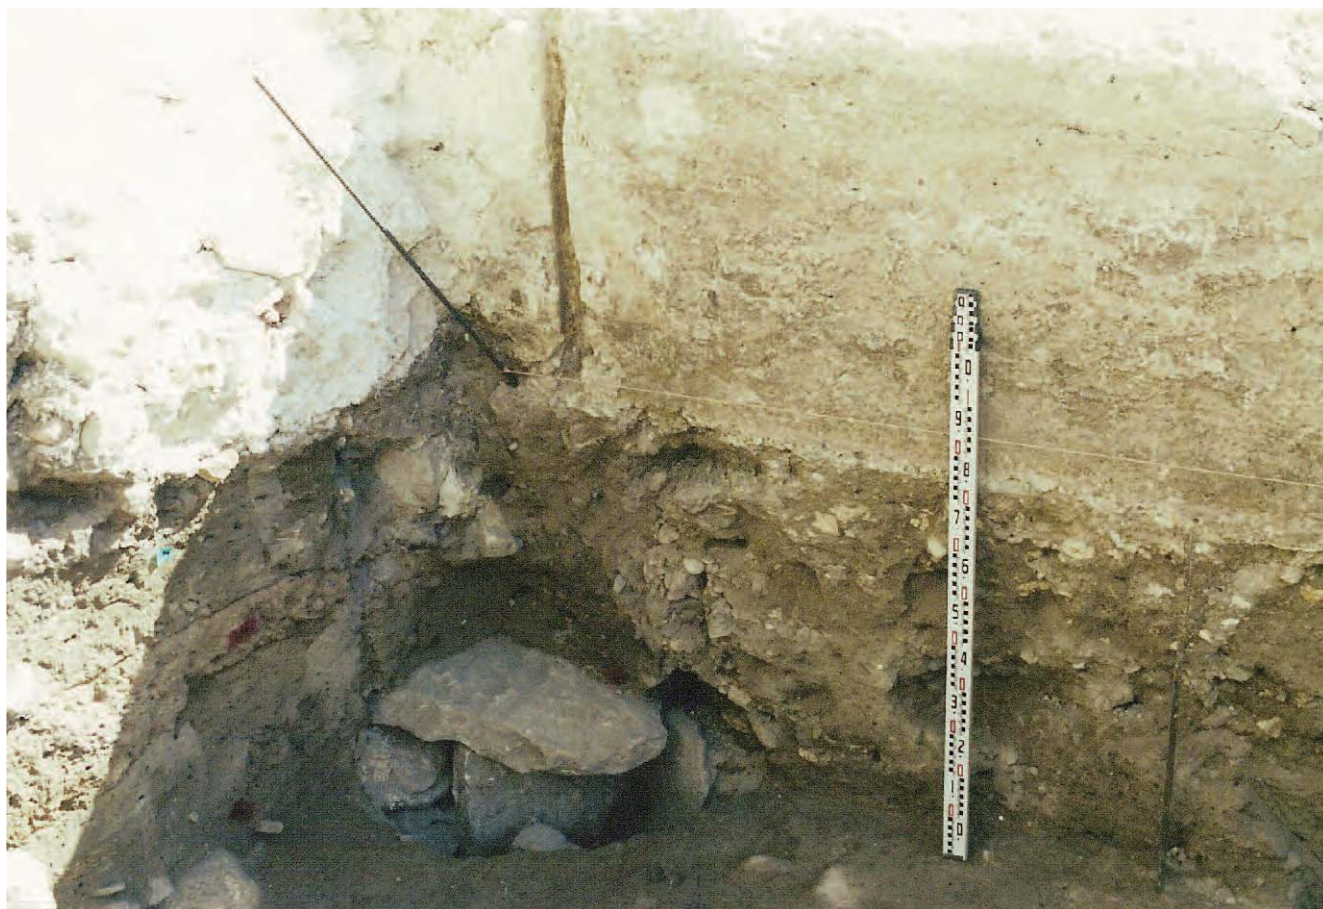
Lámina 5. Restos del forro interior de la muralla islámica, cista documentada en la medianera.

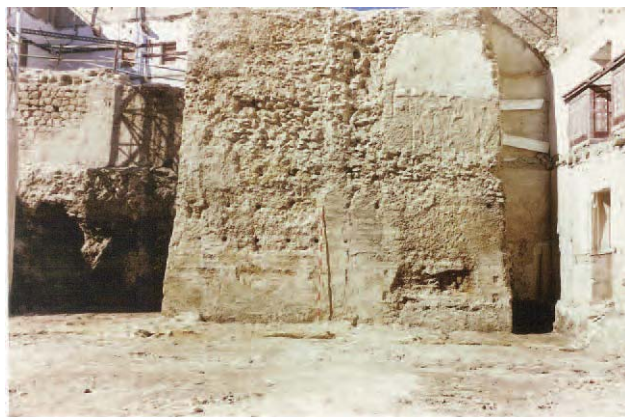
Lámina 6. Alzado torreón central.

Se desarrolla a una distancia de aproximadamente 12,20 m del torreón I y de 9,71 m del torreón III. Es el mejor conservado a pesar de las reparaciones y fuertes enlucidos que presenta, sobre todo en la parte superior, debido a su continuada reutilización de sus paños como paredes de edificaciones que fueron amortizándolo. Su

alzado exhumado es de 8,90 m y tiene unas dimensiones de lado de 6 m por 3,53 m y un frente de 8,80 m (en la base), disminuyendo ligeramente en altura, formando sus paramentos cierto talud.

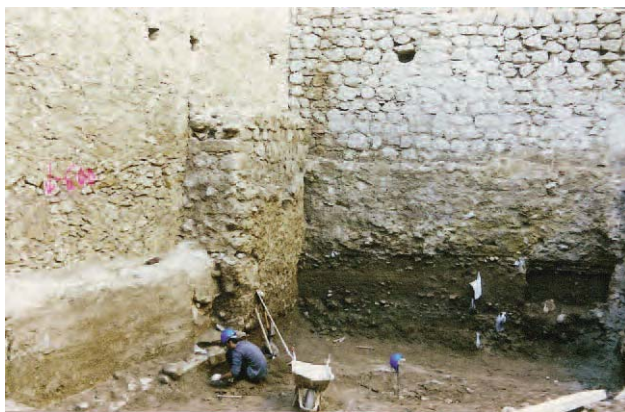
Lámina 7. Lateral del torreón medieval superpuesto a torreón islámico. Al frente muralla medieval y muro del convento que corta a torreón y muralla medieval.
