REFLEXIONES SOBRE LA ESTRATIGRAFÍA DEL YACIMIENTO DE *MADINAT MURSIYA* A TRAVÉS DE UNA EXCAVACIÓN ARQUEOLÓ- GICA REALIZADA EN LA CALLE TRAPERÍA, MURCIA

JESÚS BELLÓN AGUILERA
CARMEN MARTÍNEZ SALVADOR

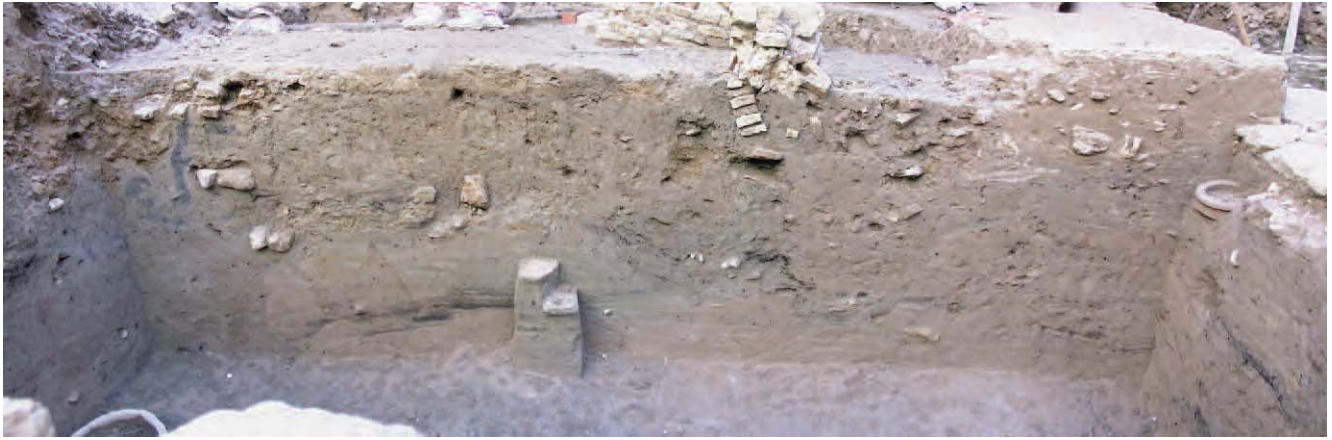
Lámina 1. Estratigrafía niveles antiguos.

Debajo de esta vivienda y su estructura muraria se localiza un importante depósito de relleno y nivelación de limos casi 1 m de espesor, perfectamente documentado en la estratigrafía inmediatamente inferior y que responde al momento de amortización de los restos anteriores y la preparación del asiento de la edificación del siglo XIII arrojando materiales con cronología de los siglos XI y XII.

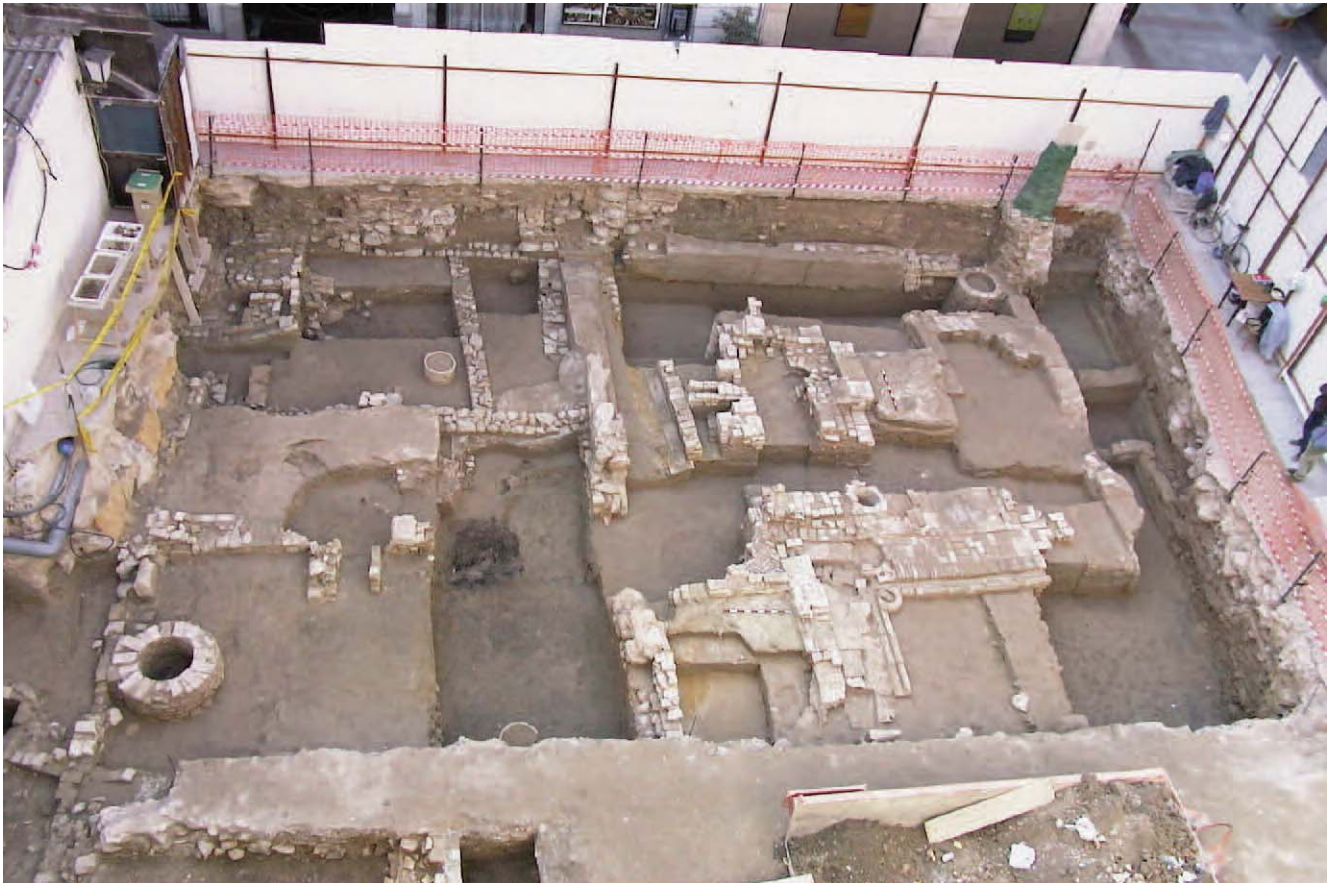
Lámina 2. Edificaciones del siglo XII-XIII.

Por lo que se refiere a la construcción definida como vivienda, ésta se presenta organizada en torno a dos patios y es el resultado de varias remodelaciones y reformas desde el momento de su fundación. El estado final de la casa parece corresponder por los paquetes estratigráficos a mitad del siglo XIII, mientras que el momento fundacional podría situarse a finales del siglo XII, e incluso a principios del siguiente.
