EXCAVACIÓN ARQUEOLÓGICA EN CALLE DESAMPARADOS 19 ESQUINA CON CALLE SAN PEDRO DE MURCIA

Resumen: En el solar se reconocen diversos usos que se suceden durante el período de dominación islámica. El más antiguo corresponde a parte de una *maqbara* o cementerio islámico, sucediéndose hacia el s. XI la amortización del mismo mediante la realización de profundas fosas utilizadas como espacios de vertedero, donde se produce de forma continuada la combustión de materias orgánicas, localizándose abundantes restos cultura material (algunos relacionados con alfares). Tras estas dos fases preurbanas, se documentan los primeros restos vinculados a viviendas que presentan una evolución constructiva hasta el s. XIII. El desarrollo urbano de este sector de la ciudad debió potenciarse con la construcción de la muralla islámica que protegía a la *madina* en el s. XII.

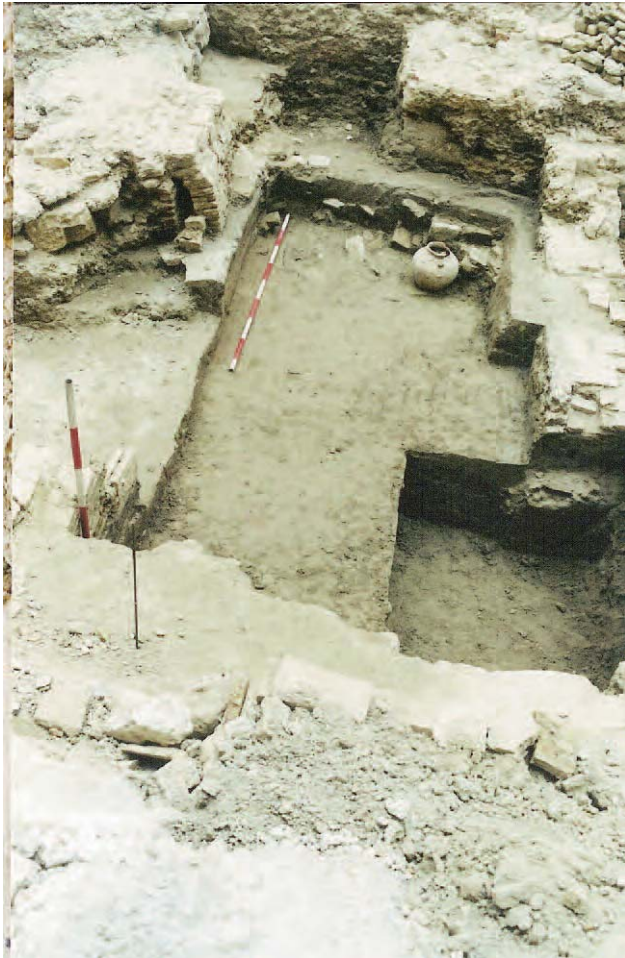
Lámina 1. Salón sur Casa A, nivel inferior.

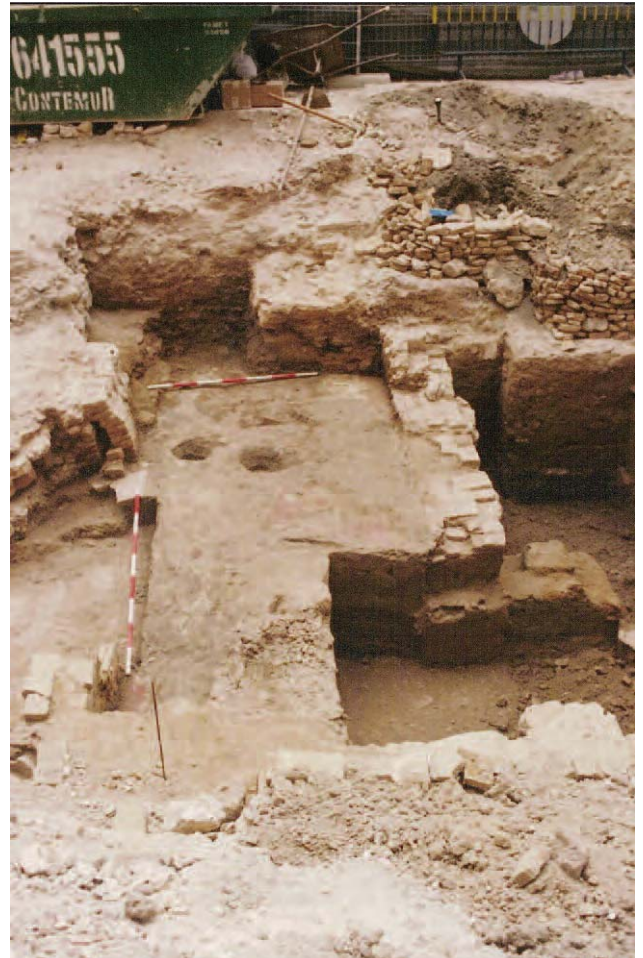
Lámina 2. Salón sur Casa A, nivel superior.

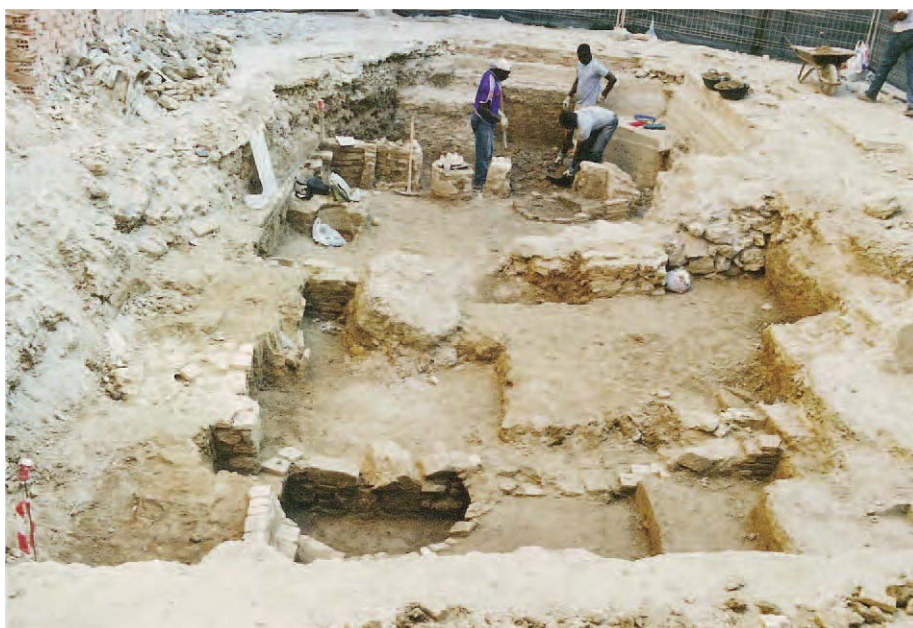
Lámina 3. Excavación vivienda islámica siglo XIII

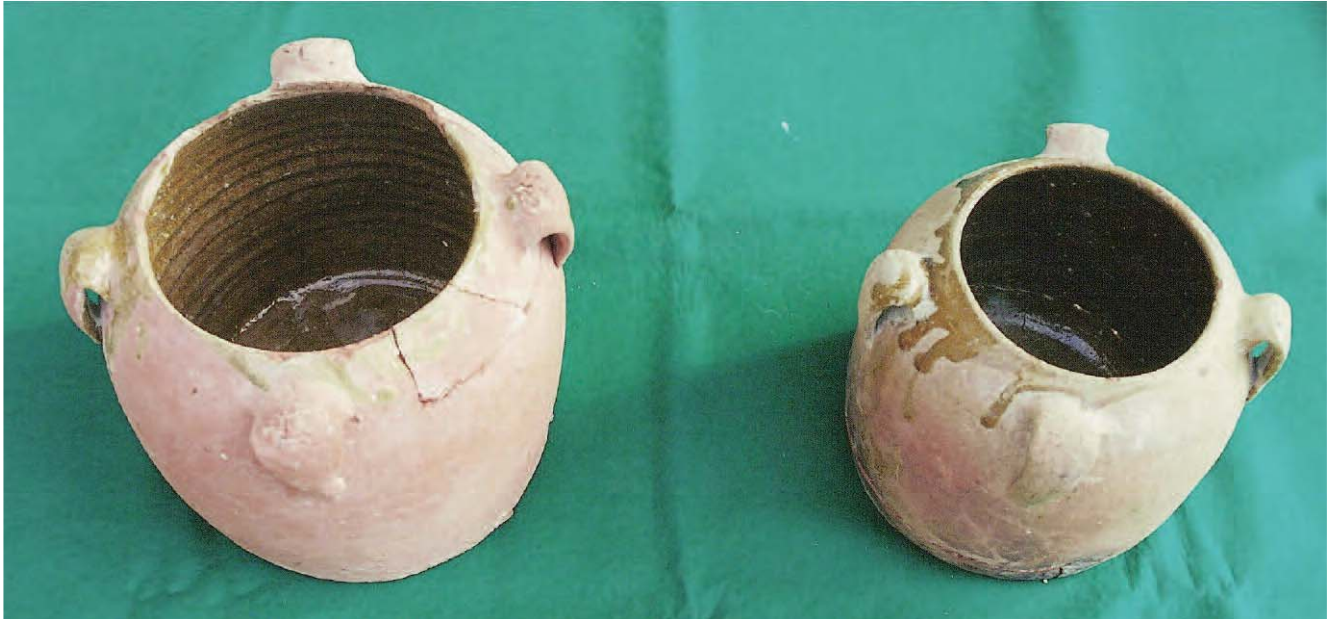
Lámina 4. Marmitas islámicas vinculadas a las viviendas.

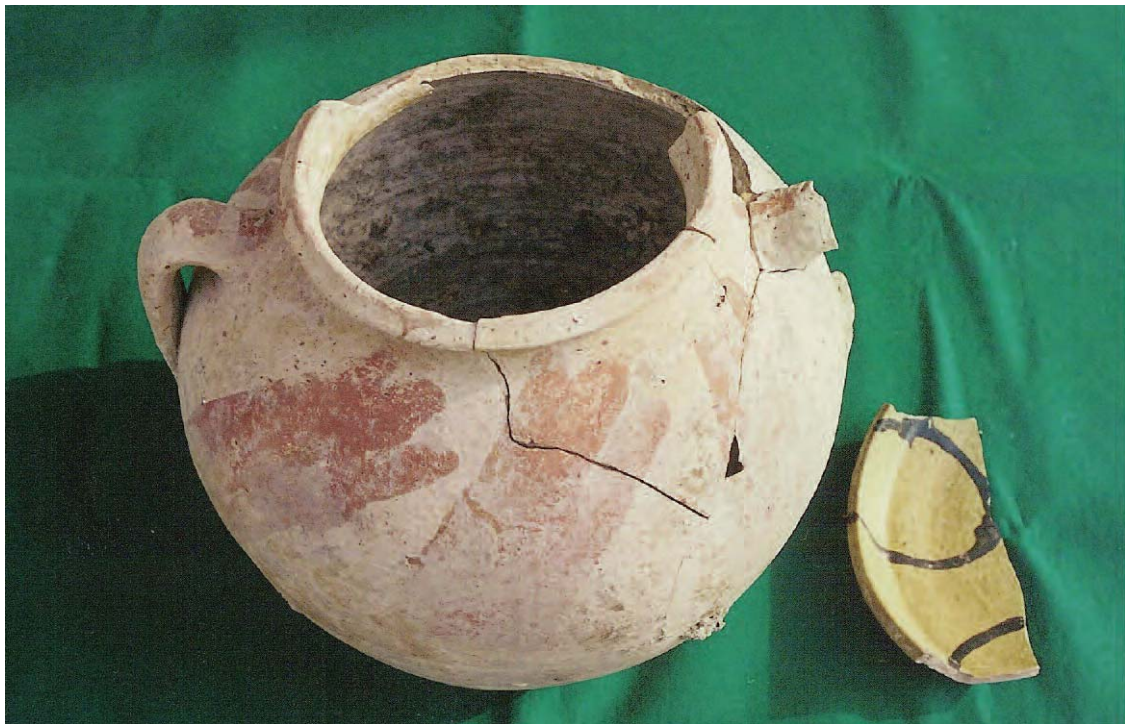
Lámina 5. Elementos cerámicos vinculados a las viviendas.

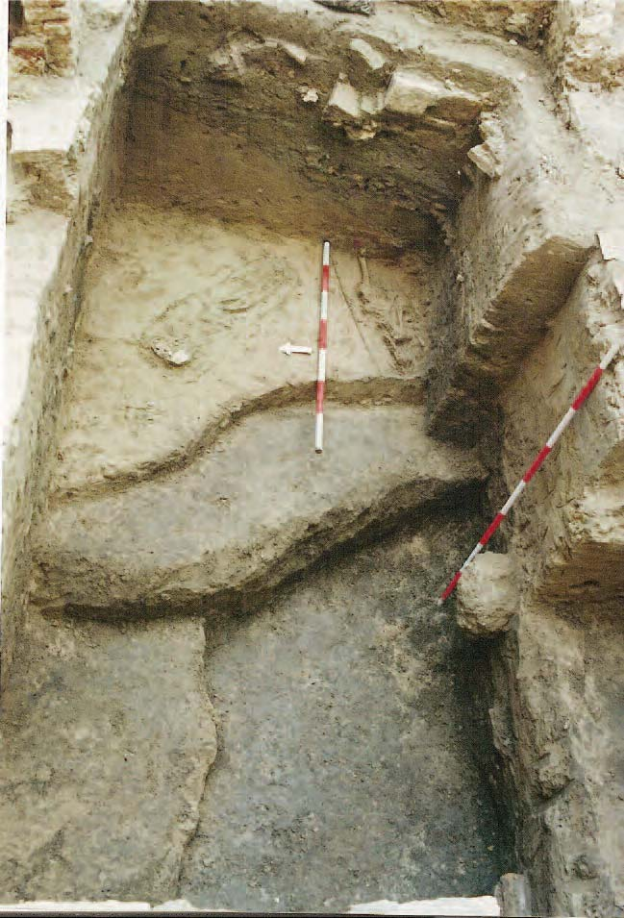
Lámina 6. Vertedero de alfar.

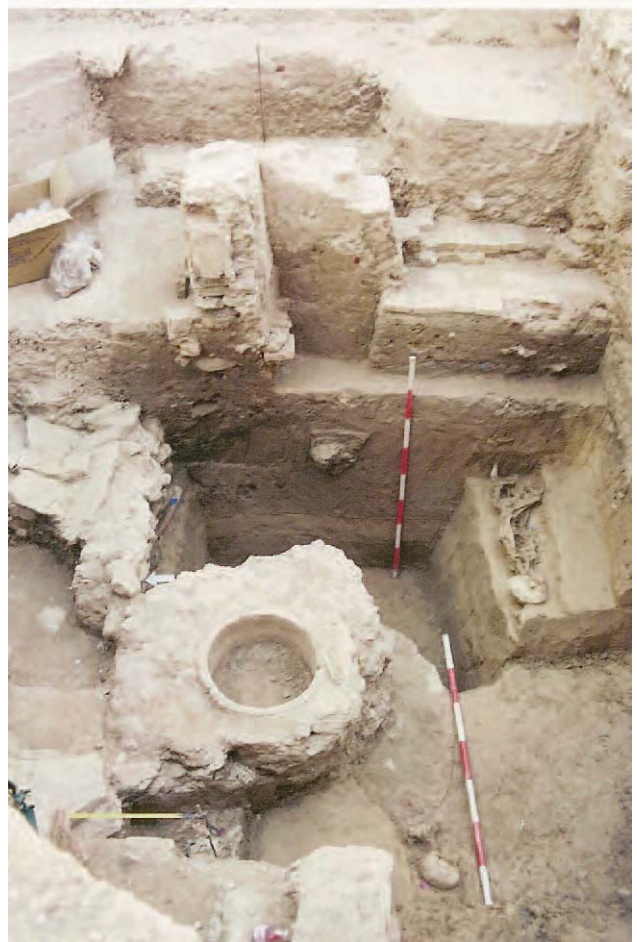
Lámina 7. Nivel del cementerio afectado por el urbanismo islámico.
