RESTOS DE MURALLAS MEDIEVALES EXCAVADOS EN LA CALLE VERÓNICAS NÚMERO 12 CON PLAZA DE SAN JULIÁN, MURCIA

MARÍA BELÉN SÁNCHEZ GONZÁLEZ*

Resumen: Restos del sistema defensivo de la ciudad de Murcia en época medieval islámica: muralla con antemuro barbacana y pavimento del siglo XIII, y bajo estas estructuras otra muralla con su antemuro construidos en un momento inmediatamente más antiguo.

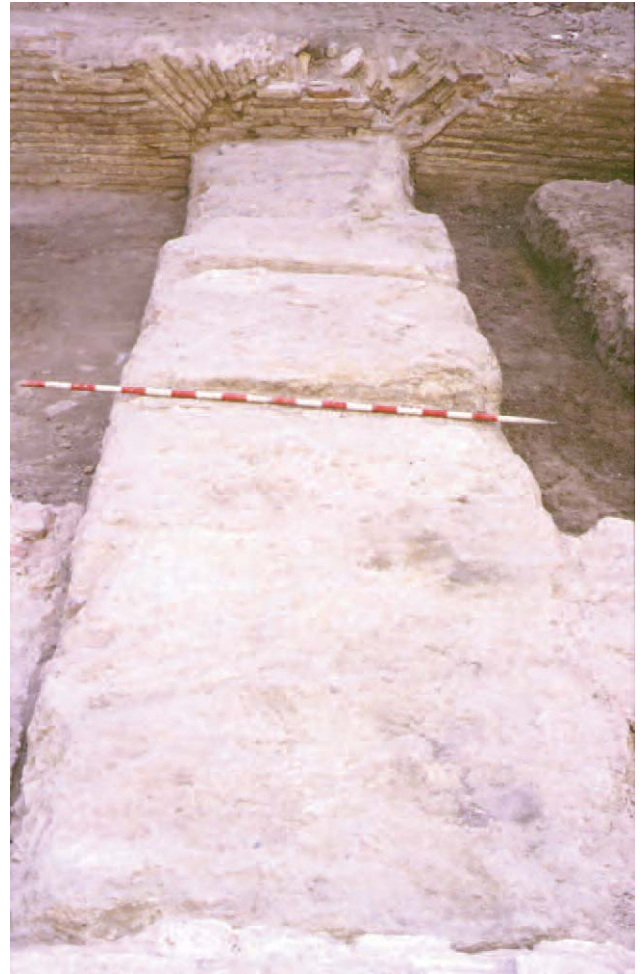
Lámina 1. Vista de la parte superior de la antemuralla 1.

ANTEMURALLA 1 (Lám. 1, 2, 3, 4)

Descripción: Es una sólida construcción de tapial de hormigón que conserva un alzado de 3,62 m por su cara externa y un ancho de 1,60 m. En ambos frentes son visibles las huellas de los mechinales que sujetaban las cajas de encofrado, gracias a lo cual sabemos que la altura de las tapias era de 0,70 m. El tramo exhumado muestra dos saeteras de las que regularmente jalonaban esta construcción: son de planta abocinada y de sección en "T", con una altura de unos 90 cm. La saetera más oriental presenta la particularidad de que sólo uno de sus lados, el Oeste, tiene disposición oblicua según corresponde a la planta abocinada, puesto que el Este aparece recto, formando ángulo de 90° con respecto a las caras de la antemuralla. De esta manera se limitaba el ángulo de fuego dominado por esta saetera, que no podía batir al Este de su eje: la única explicación que encontramos a dicha particularidad es que al Oeste del tramo exhumado, la antemuralla presente un saliente o bastión que cubra dicho flanco. Así mismo destaca la presencia de dos orificios circulares de unos 20 cm de diámetro que atraviesan el muro con inclinación acusada descendente de dentro hacia fuera, intercalados entre las dos saeteras y sobre la línea de mechinales más próxima. Estas perforaciones, que sin duda corresponden al momento fundacional de la construcción, son de finalidad desconocida aunque han sido identificados como lugares donde insertar vigas de madera que sostenían

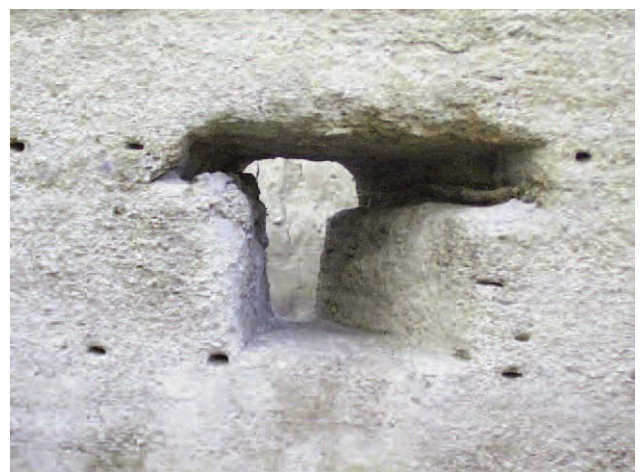
Lámina 2. Saetera de la antemuralla 1 desde intramuros.

cadalsos de este mismo material (MUÑOZ AMILIBIA) y como buhederas o lanzeras, hipótesis esta última absolutamente descartable en el caso que nos ocupa debido a la extrema angostura de los huecos. La parte superior de la antemuralla aparece parcialmente afectada por la construcción de 3 atarjeas excavadas sobre la obra islámica, que tenían un ancho de 24 a 28 cm; son de cronología muy reciente (s. XIX ó XX).

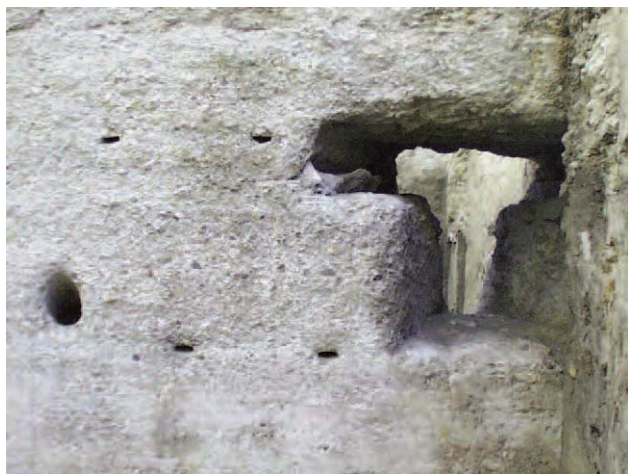
Lámina 3. Saetera de la antemuralla 1 desde intramuros.

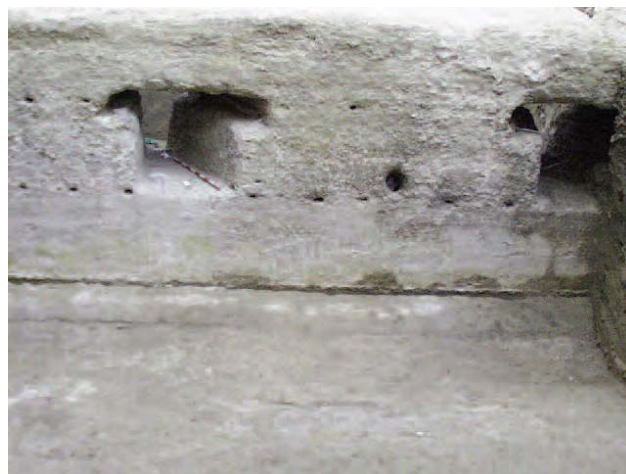
Lámina 4. Vista de la antemuralla 1 a intramuros, con el magnífico pavimento conservado de la barbacana.

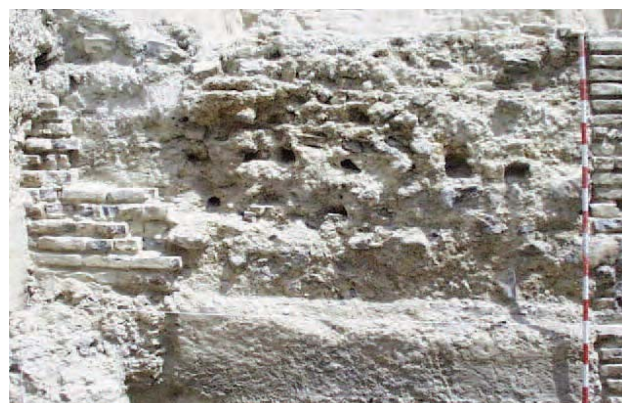
Lámina 6. Muralla 1 por tramos.

encontrada o ladrillo y un relleno de tierra depurada y apisonada. La cara exterior, la única documentada, es una obra de tapial de hormigón alternando con machos de ladrillo, un tipo de construcción que técnicamente recibe el nombre de tapial con rafas, machos o machones, técnica documentada por primera vez, a fecha de excavación, en un lienzo de muralla de la ciudad de Murcia. Todo el frente se muestra homogéneo en cuanto a la longitud de las rafas de ladrillo (1 m) y en cuan-

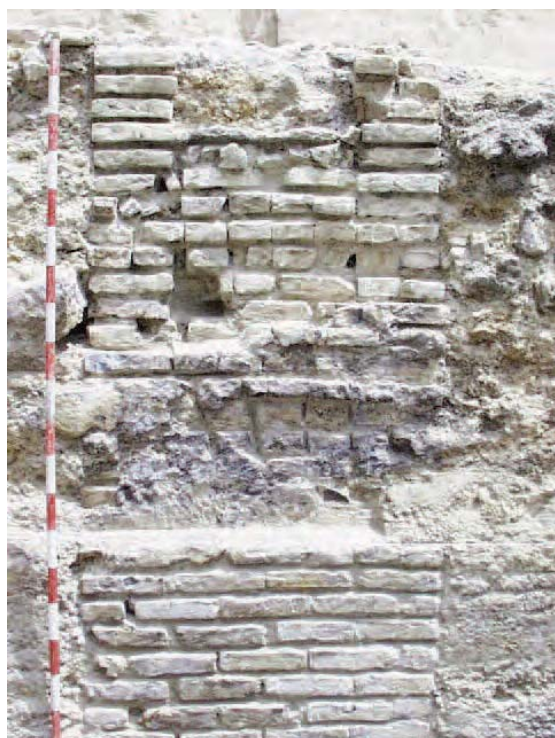
Lámina 7. Muralla 1 por tramos.

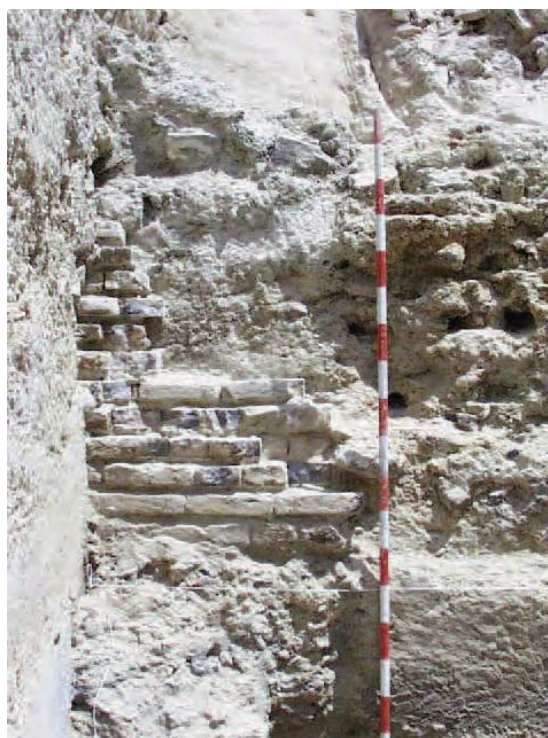
Lámina 8. Muralla 1 por tramos.

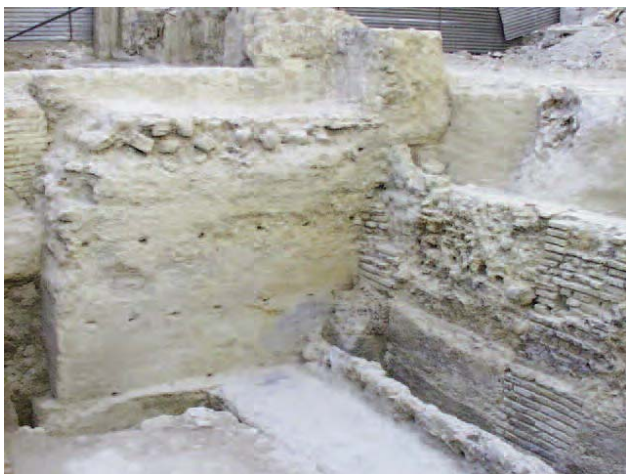
Lámina 9. Torreón.

TORREÓN 1 (Lám. 9)

Descripción: Como decíamos, debido a problemas estructurales que afectaban a la integridad del edificio que linda con el torreón por el Sur, sólo se ha podido documentar el alzado Este del mismo, no tenemos datos de su relleno ni de su perímetro exacto total. El torreón es una estructura de planta cuadrangular realizada en sus paramentos externos con argamasa de mortero de cal, y un sólido relleno de mampostería y hormigón que se distingue en su parte superior. En la zona de contacto entre el lienzo Este del torreón y el paño de la muralla se aprecia cómo ambas obras están perfectamente trabadas, lo que demuestra que se trata de construcciones contemporáneas. En el alzado del torreón se aprecian hasta 4 hileras de mechinales, 6 huecos en las hiladas intermedias y 1-2 en la superior e inferior respectivamente. La altura de las cajas del encofrado es de 70 cm. Se ha excavado hasta la cimentación del mismo apareciendo un escalón en su base que contribuye a la estabilidad de la obra. Esta rezarpa o escalón sobre la que se asienta la obra del torreón, es en realidad la parte inferior de un torreón anterior, vinculado a una línea de muralla que corría 45 cm más al Sur, y que describiremos al ocuparnos de la Fase 2.

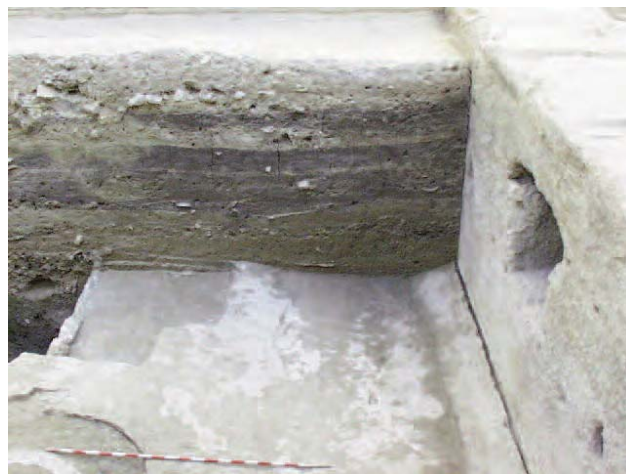
Lámina 10. Barbacana con parte del pavimento original.

La barbacana, también denominada adarve o camino de ronda, es el espacio comprendido entre la antemuralla y la muralla. Su anchura oscila entre los 7-7,20

m y los 3,40 m frente al torreón 1. En su interior pudimos documentar dos niveles de suelo perfectamente relacionados con ambas estructuras.

Pavimento 1: Obra de mortero de cal situado a una cota media de -3,10 m con respecto al nivel de calle actual. Su cota no es homogénea pues el tercio más próximo a la antemuralla se halla deprimido unos 30 cm por causa de las murallas soterradas de que nos ocuparemos más adelante. Presentaba un talud de sólido hormigón junto a la antemuralla. Su estado de conservación era relativamente bueno.

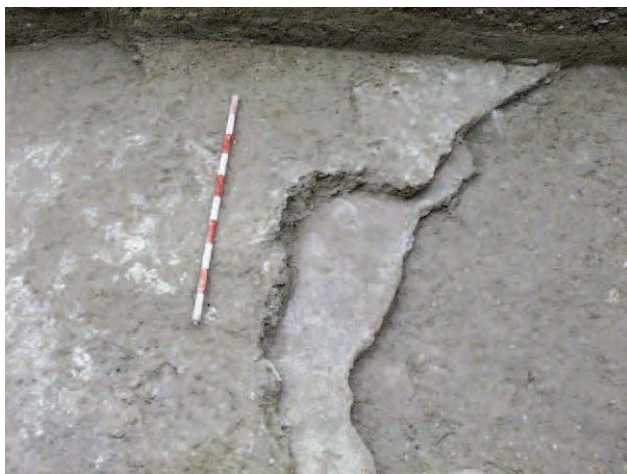
Lámina 11. Restos de pavimentos sobre la barbacana.

Pavimento 2: De factura y perfil similar al anterior se presenta en una cota más profunda, 8 cm por debajo, por lo que es anterior. Su estado de conservación era regular.

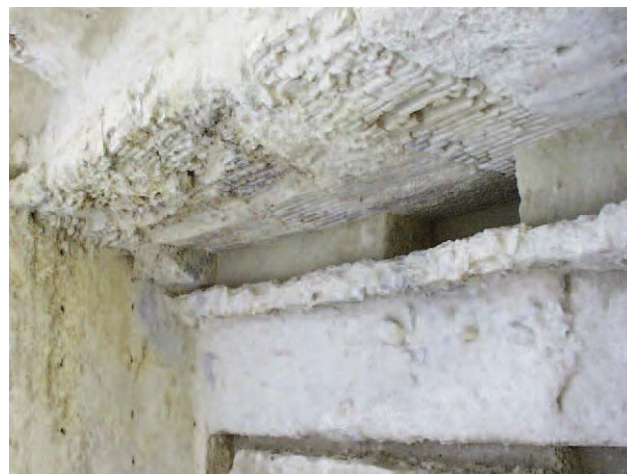
Lámina 12. Muralla 2 o "antigua", paralela a la muralla 1.

MURALLA 2 (Lám. 12, 13)

Descripción: Es una potente obra compuesta por un zócalo de sólido hormigón encofrado y un alzado fabricado al parecer mediante tapial calicastrado, del que sólo se conserva el arranque de la cara interior. La cara externa fue totalmente destruida desde antiguo desapareciendo también el relleno, de manera que quedó al descubierto la parte superior de la tapia del zócalo. Asociado a esta muralla estaba el torreón que una vez desmoronado sirvió de base al otro torreón más moderno, que también se asentó sobre la muralla que nos ocupa y sobre el relleno de tierra que colmataba los 45 cm que separaban la esta muralla de la de la fase 1. El

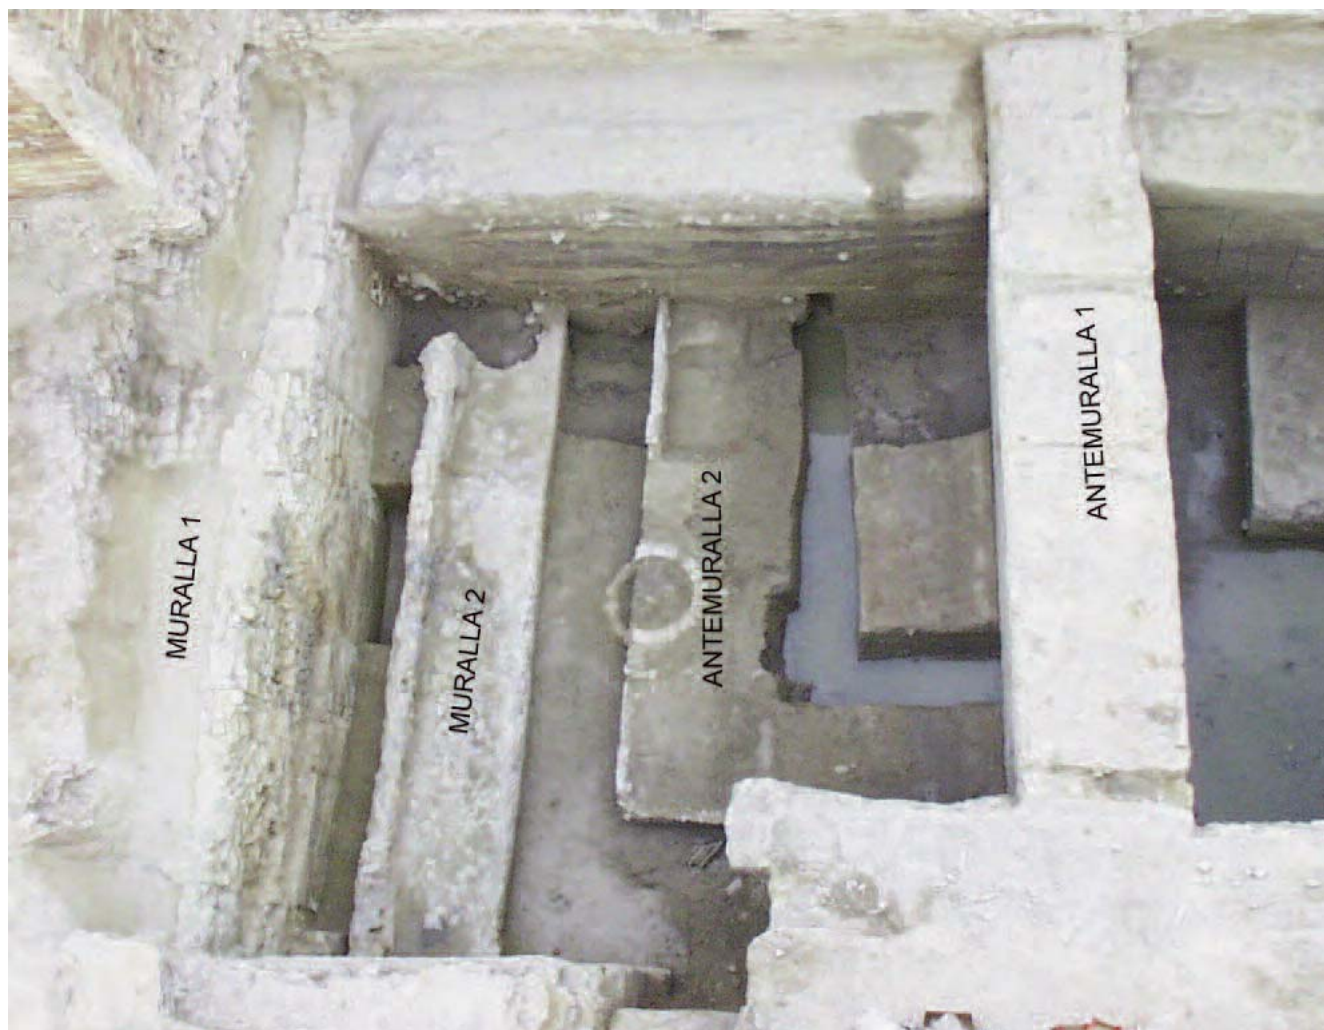
Lámina 14. Vista aérea de los tramos de murallas documentados.

ANTEMURALLA 2 (Lám. 14, 15)

Descripción: Corre paralela al Sur de la muralla antes descrita, a una distancia de 1,10 m. Es una obra de tapial calicastrado cuyas caras externas son de mortero de cal (con un espesor de unos 15 cm) y en su interior alternan las capas del mismo material con otras de

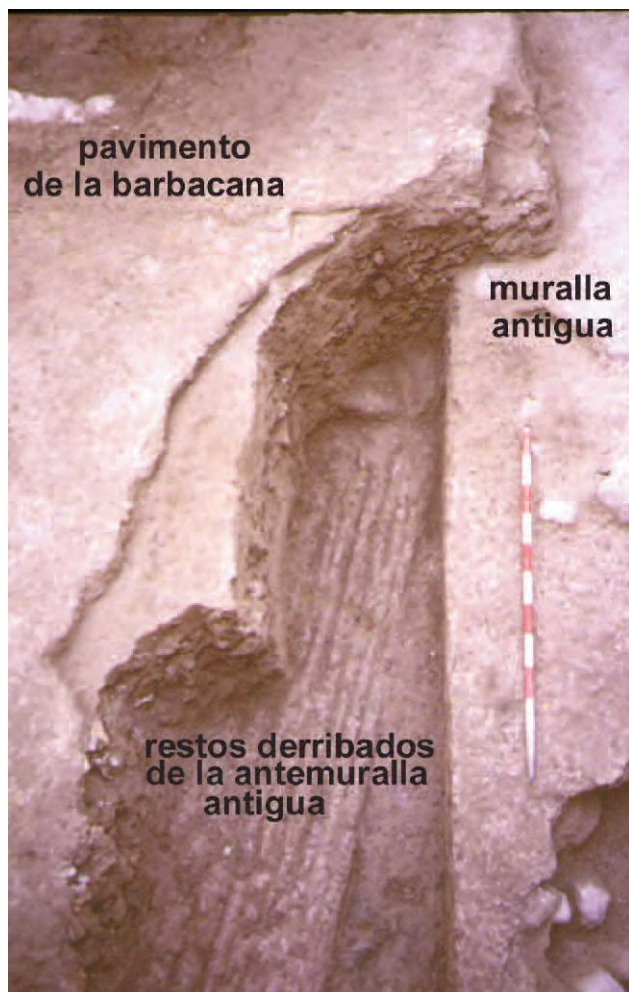
Lámina 15. Detalle de los restos derribados de la antemuralla 2.

tierra. La obra corre paralela a la muralla antes descrita y efectúa un quiebro frente al torreón, prueba clara de que ambas estructuras son contemporáneas o, al menos, que la que nos ocupa se construyó teniendo en cuenta aquélla. La cara interior presenta un mejor estado de conservación, mientras que la sur se conserva sólo por tramos y a cotas más profundas, los que faltan fueron destruidos desde antiguo. La distancia frente al torreón es de 1,50 m, lugar donde hace el mencionado giro dirección N-S. No se ha podido excavar mayor profundidad debido a las filtraciones de aguas subterráneas que sumergieron rápidamente la cara sur tras su descubrimiento.

A la vista de un estudio preliminar de los materiales cerámicos asociados a las estructuras, podemos decir que la antemuralla y muralla con torreón fueron levantadas en la primera mitad del siglo XIII, estas obras se construyeron a raíz de la destrucción de otras estructuras similares anteriores, de carácter más débil, posiblemente derribadas por agentes naturales como una gran riada, a juzgar por el potente depósito de limos arcillosos asociado. Seguramente la antemuralla no pudo resistir los envites del agua y su flanco sur se desmoronó, como se aprecia por los restos de sus paramentos de tapial calicastro caídos frente a la línea del muro (Lám. 15).

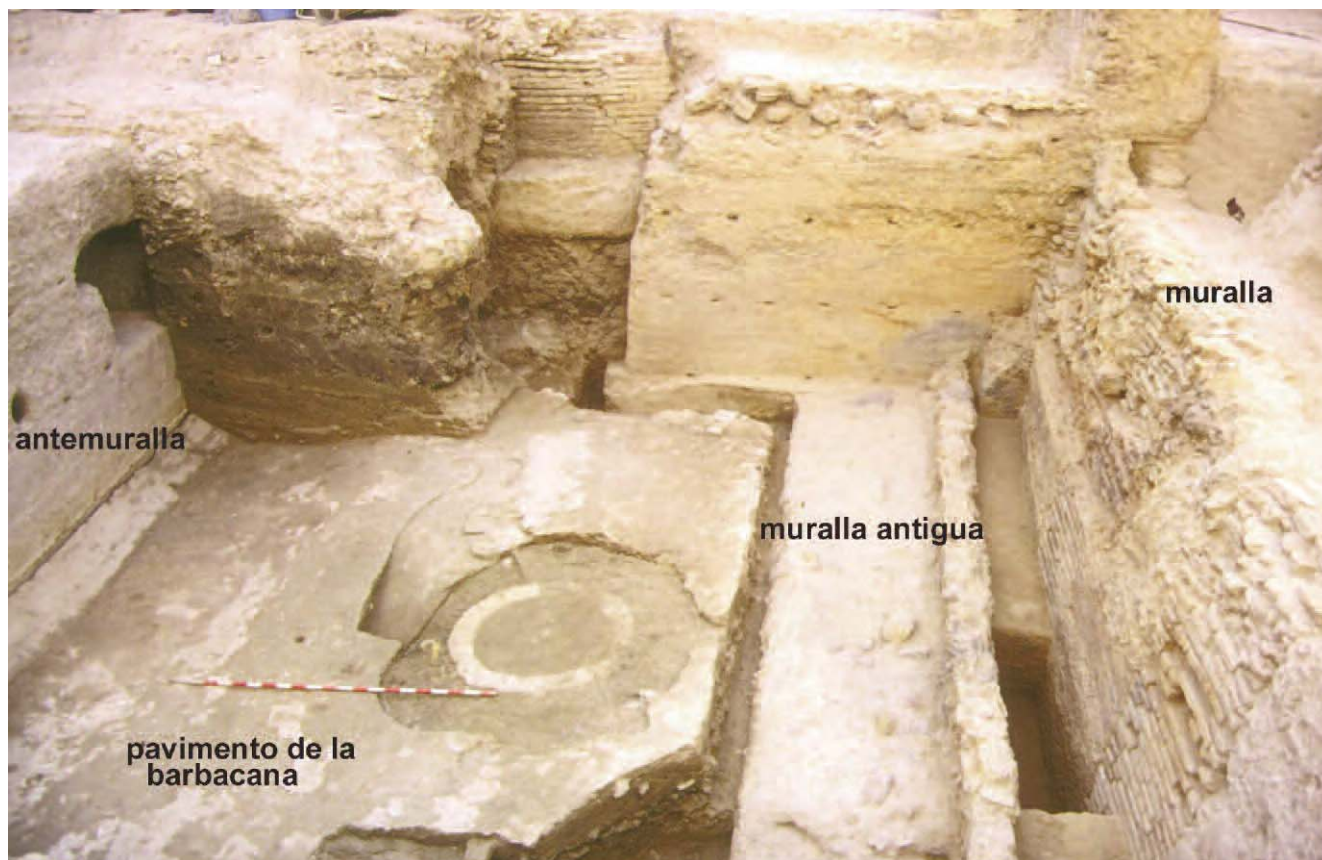
Lámina 16. Vista de la antemuralla 1, muralla 1, muralla 2 o antigua y el pavimento de la barbacana antes de su levantamiento (bajo él se encuentran los restos de la antemuralla 2 o antigua).

Relación con los restos aparecidos (Lám. 16, 17, 18)

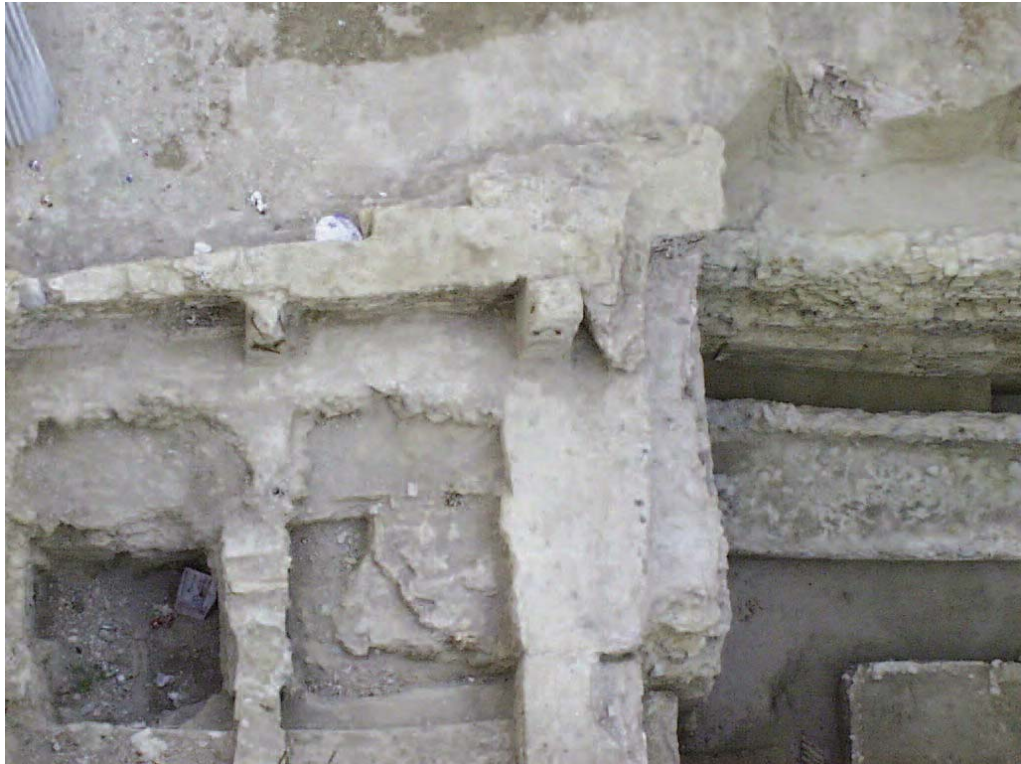
Lámina 17. Vista aérea del torreón.
