# INFORME DE LA EXCAVACIÓN EN UN SOLAR DE CALLE MARENGO Y CALLE CÁNOVAS DEL CASTILLO DE MURCIA REALI- ZADO EN PRIMER TRIMESTRE DE 2003

JOSÉ JOAQUÍN VICENTE SÁNCHEZ

**Resumen:** Restos de muralla y antemuralla de época islámica, además de enterramientos en fosa y con estructuras, *maqbaras-qubbas*, pertenecientes a uno de los cementerios andalusíes de Murcia.

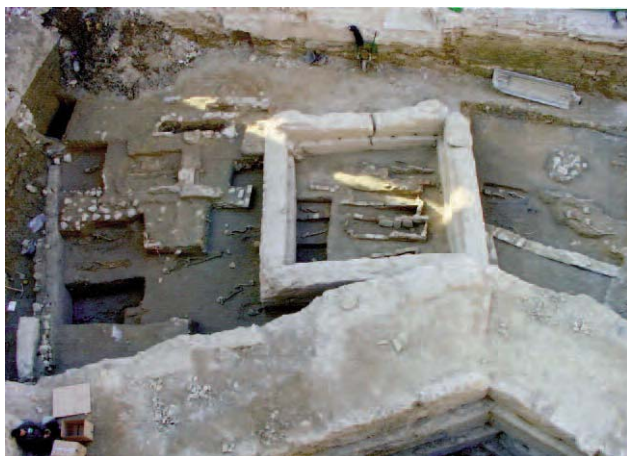
Lámina 1. Foto general en la que se aprecian todas las fases del solar.

Correspondería a la primera fase atestiguada en el solar. En esta etapa el solar se situaría fuera del recinto murario, y formaría parte de la *maqbara* atestiguada ya en otras excavaciones de la zona. En esta fase los enterramientos son en fosa de tierra, sobre el costado, orientados según el rito islámico. Se han encontrado numerosas de estas fosas, aunque muchas de ellas aparecen rotas por las estructuras de la fase II. Por la naturaleza del terreno se hizo difícil delimitar las fosas, aunque los huesos, en líneas generales, se encontraban bien conservados. La zona de enterramientos parece haber consistido en todo el solar, aunque solo hemos podido atestiguarlo en tres puntos, pues en el resto la excavación quedó detenida a la cota de la fase III por su interés para la conservación (Lám. 1).

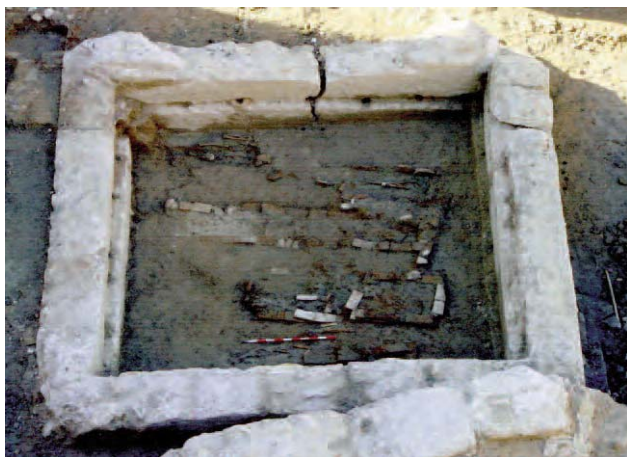
Lámina 3. Estructura turriforme.

La torre es una estructura conformada por cuatro paredes de tapial de hormigón con piedra media en su interior, que aparece en mitad del solar (Láms. 3 y 4). De él solo quedan dos cajas, una que correspondería al alzado y otra a la cimentación, ligeramente más ancha. Entre ambas los mechinales atestiguan su sistema de realización. Al fabricarse la cimentación no se dudó en seccionar las tumbas de la fase 1, tanto al E como al O. Del alzado no ha quedado suficiente como para establecer una modulación, pero la cimentación es de aproximadamente 0,8 metros. No hay puerta destacable y el grosor de sus muros es notable, por lo que la hipótesis

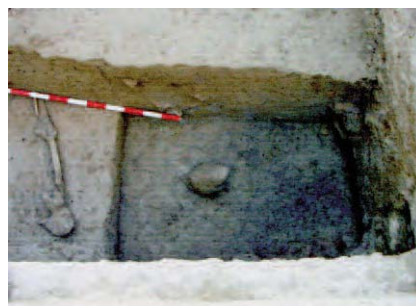
Lámina 2. Enterramiento seccionado por la fase II.

niño y un adulto enterrados en fosa. Ambos enterramientos habían sido seccionados al realizar la estructura. El infante a la altura del cuello y el adulto a la altura de la pelvis (Lám. 2).

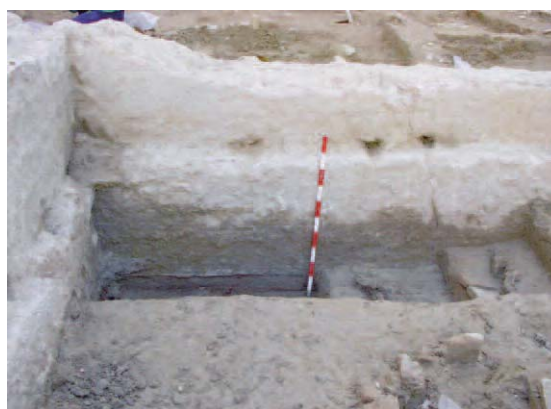
Lámina 4. Detalle del tapial de hormigón, estructura turriforme.

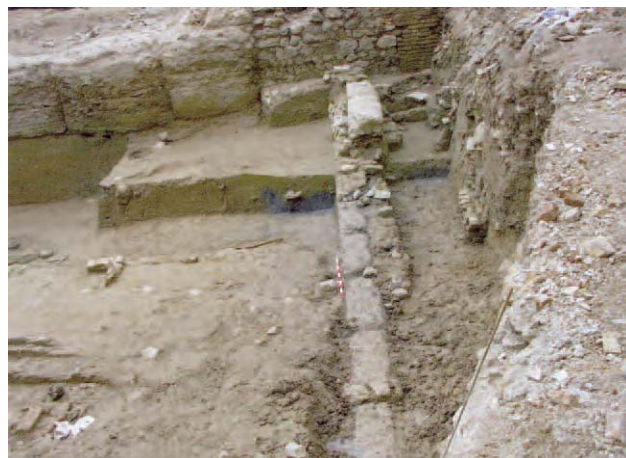
Lámina 5. Estructura de la fase II.

Otra estructura de esta misma fase y de difícil interpretación es un muro realizado con similar material y técnica que la estructura anterior, y que igualmente secciona enterramientos anteriores en fosa. Se localiza al Oeste del solar, con una orientación similar a la estructura precedente, pero sin estar conectada con ella de manera física alguna. Su función es difícil de determinar al haber aparecido prácticamente en el perfil. En todo caso pudo servir en época posterior como cierre del cementerio en la fase III (Lám. 5).

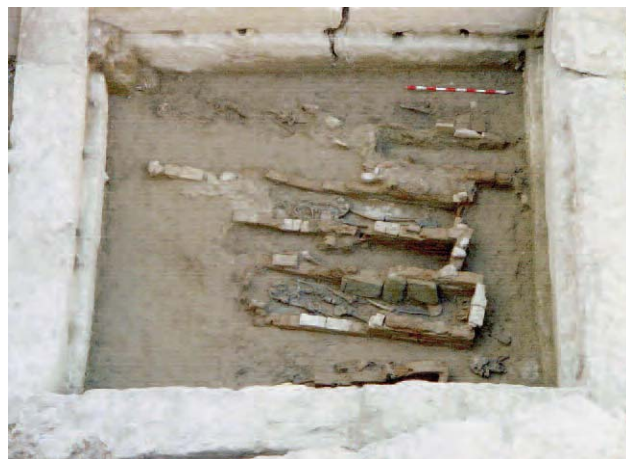
Lámina 6. Enterramientos en el interior de la estructura, fase III.

ple sobre la tierra, sino que se trata de verdaderos sepulcros realizados con ladrillos macizos (Láms. 6, 7 y 8). Dichos ladrillos forman muretes a ambos lados del difunto, cerrando a la cabeza y los pies de manera diversa, en unas ocasiones formando un semicírculo, en otras cerrando en ángulo recto. Los cadáveres se dirigen como los anteriores con posiciones islámicas, aunque cambiando ligeramente su orientación. Los muretes de ladrillo aparecen revestidos por el interior con una capa de yeso blanca, que en algún caso a su vez se ve recubierta por otra capa de yeso amarillo. Hay dos zonas con este tipo de enterramiento. Por un lado la estructura antes mencionada y por otro la esquina NO del solar. Respecto a la torre, en ella los sepulcros se alinean con una inclinación diferente a la del edificio, salvo en un

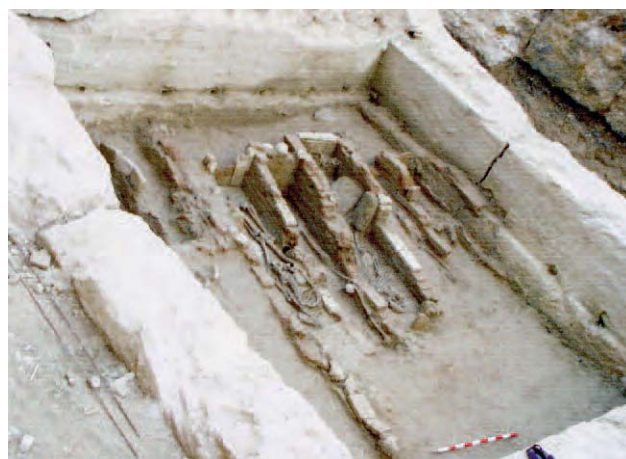
Lámina 7. Detalle de cómo una de las tumbas apoya en la estructura.

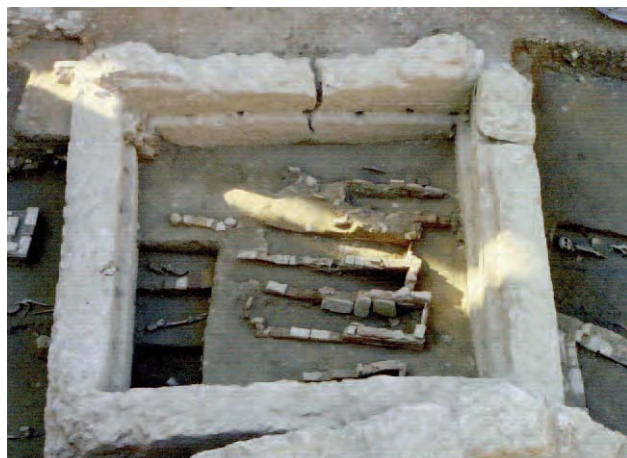
Lámina 8. Imagen al final de la excavación, donde son visibles los enterramientos de las fases I y III.

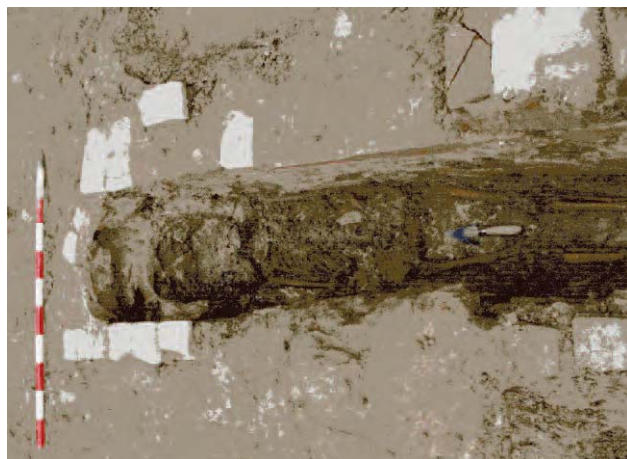
Lámina 9. Enterramiento, en sector NO. Fase III.

una cabecera realizada en yeso y que supera el semicírculo para entrar en la categoría de arco de herradura (Láms. 9 y 10). Sobre esta fosa, se dispone una especie de antecámara también enyesada, pero sin esta cabecera. Apareció con dos cadáveres.

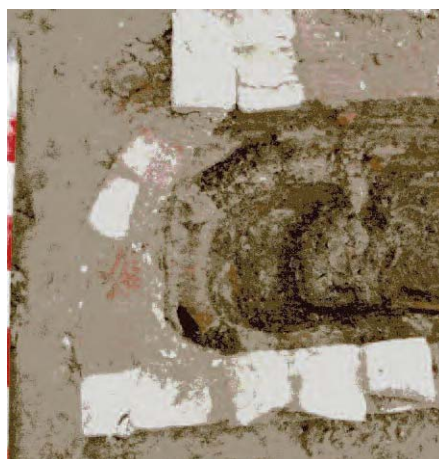
Lámina 10. Detalle de enterramiento con cabecera en arco de herradura.

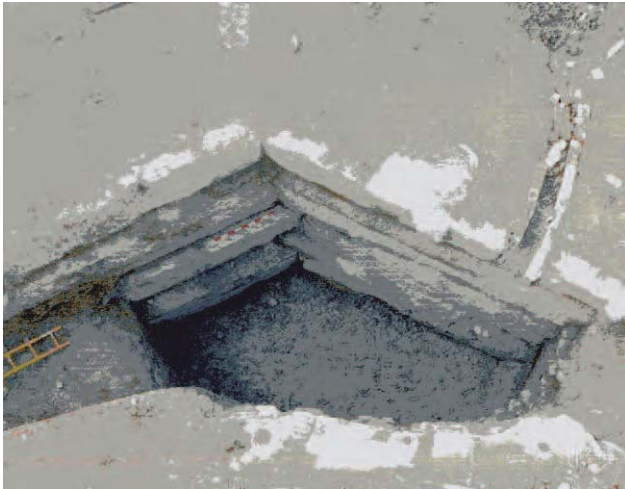
Lámina 11. Vista aérea de la muralla, forro exterior.

El forro exterior consta de cuatro cajas colocadas una sobre otra dejando en cada cambio una repisa o escalón de unos 8 cm de ancho. Las cajas están muy bien realizadas, con la argamasa muy fina en la superficie, lisa y sin que sea perceptible la separación entre las cajas en lo horizontal. La altura de las cajas es de poco más de 1 metro. Este forro carecería de cimentación, comenzando directamente la primera caja sobre el terreno virgen. La cota de arranque es de 94,469, siendo 100 la calle (Lám. 11-15).

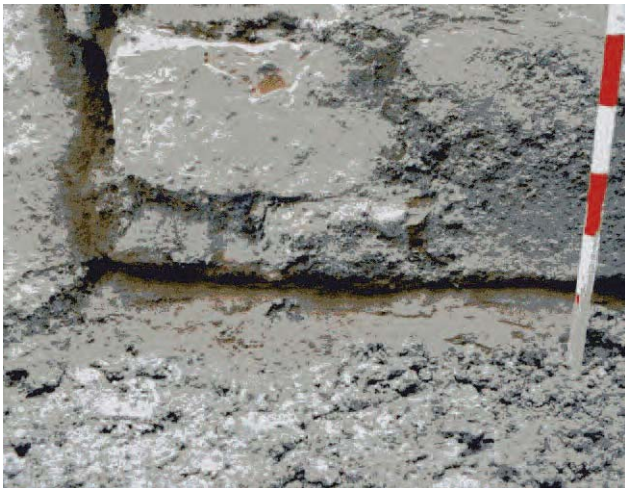
Lámina 13. Detalle del apoyo del forro exterior sobre tierra virgen.

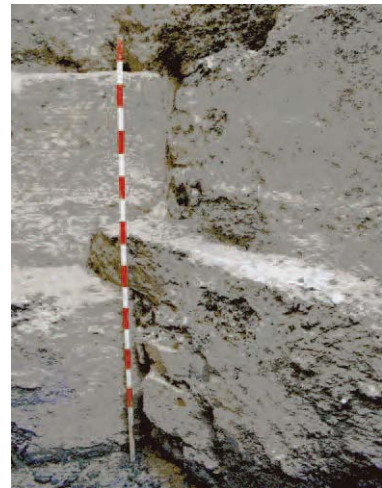
Lámina 14. Conexión entre las cajas del forro exterior, tramo oeste.

Aunque en líneas generales puede indicarse que ambos tramos y ambos forros corresponden a una misma etapa constructiva, en el momento de su realización parece indicarse que fue realizado primero el tramo Oeste, pues las dos cajas más profundas del forro exterior, tramo Este, “montan” sobre las dos cajas del tramo Oeste. Las cajas superiores del forro exterior sin embargo parecen compactadas a un tiempo.

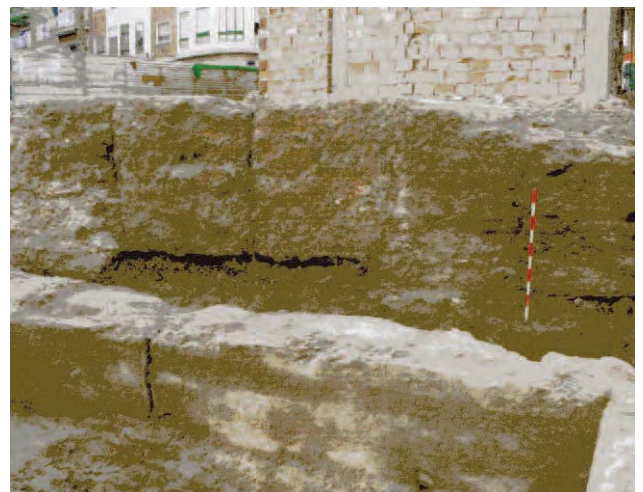
Lámina 16. Forro interior de la muralla.

El forro interior sin embargo consta de una sola caja, con cota de arranque de 97,4 metros, (calle: 100), se sitúa el arranque por encima de los niveles de la *maqbara* (Lám. 16). Ello nos habla de un fuerte desnivel o aterrazamiento a ambos lados de la muralla. Este desnivel abría sin duda que vincularlo a la proximidad del río. El forro interior consta pues de una sola caja, y parece haber sido realizado con bloques de argamasa y piedra pequeña, fundidos por separado, y muy diferentes entre sí. El grado de compactación de estos bloques es muy malo, hasta el punto que muchos han cedido y su superficie no es plana como los tablones utilizados en la fragua sino que se han combado.

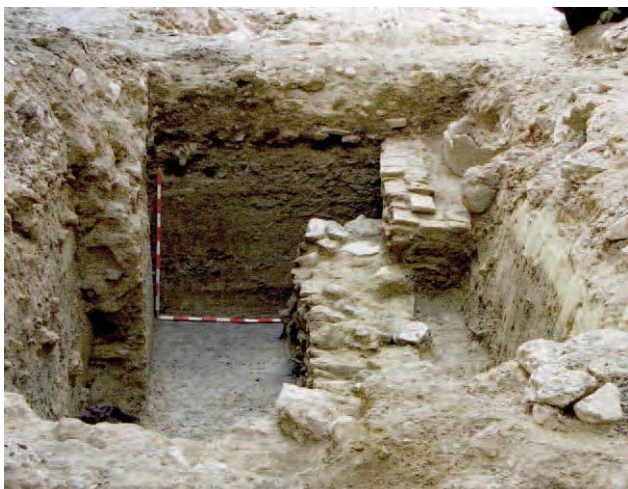
Lámina 17. La antemuralla en su fachada sur.

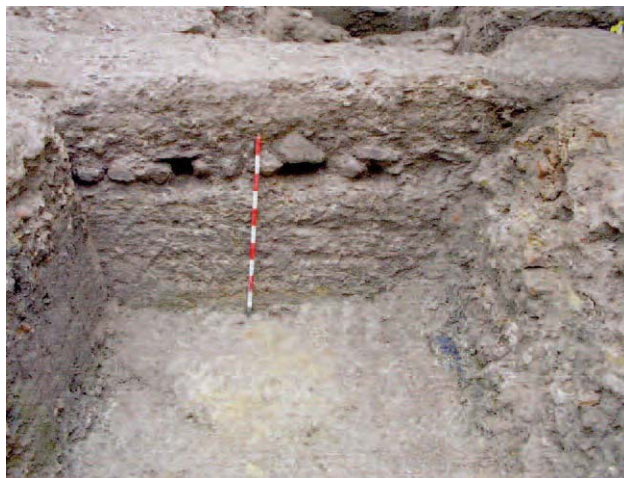
Lámina 18. La antemuralla en su fachada norte.

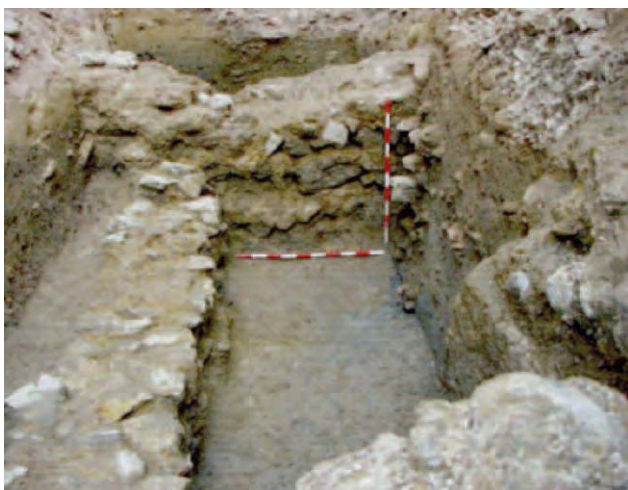
Lámina 19. La cerca al fondo, fachada norte.

antes descrita, y la realización de una cerca de peor calidad pero más separada de la muralla. Hemos obtenido documentación de esta cerca solo en un tramo muy pequeño, debido a la forma peculiar del solar excavado, pero parece realizado con bloques reutilizados de la propia antemuralla precedente, probablemente del tramo de quiebro antes reseñado que apareció roto. No ha sido posible llegar a la cota de arranque de esta cerca por la naturaleza del hallazgo en un corredor muy estrecho entre dos edificios sin sótano. La distancia entre esta nueva cerca y la antemuralla que habría caído en desuso parece suficiente para su uso como corredor, puede que vinculado a las obras en la Puerta de Santa Eulalia que establecieron un acceso lateral en vez del frontal anterior.

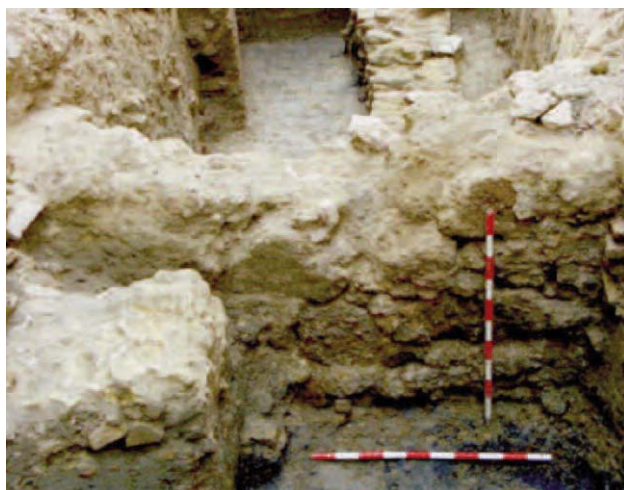
Lámina 20. La cerca en primer plano, fachada sur.
