# PROSPECCIÓN Y SONDEOS ARQUEOLÓGICOS EN LA OBRA DE LA VARIANTE DE CALASPARRA (MURCIA)

FRANCISCO FERNÁNDEZ MATALLANA\*

**Resumen:** La realización de la prospección arqueológica previa a la construcción de la Variante de Calasparra documentó una zona con amplia presencia de fragmentos cerámicos de época tardorromana y altomedieval. Este hecho motivó la realización de una serie de 10 sondeos en el paraje de la Tejera Vieja.

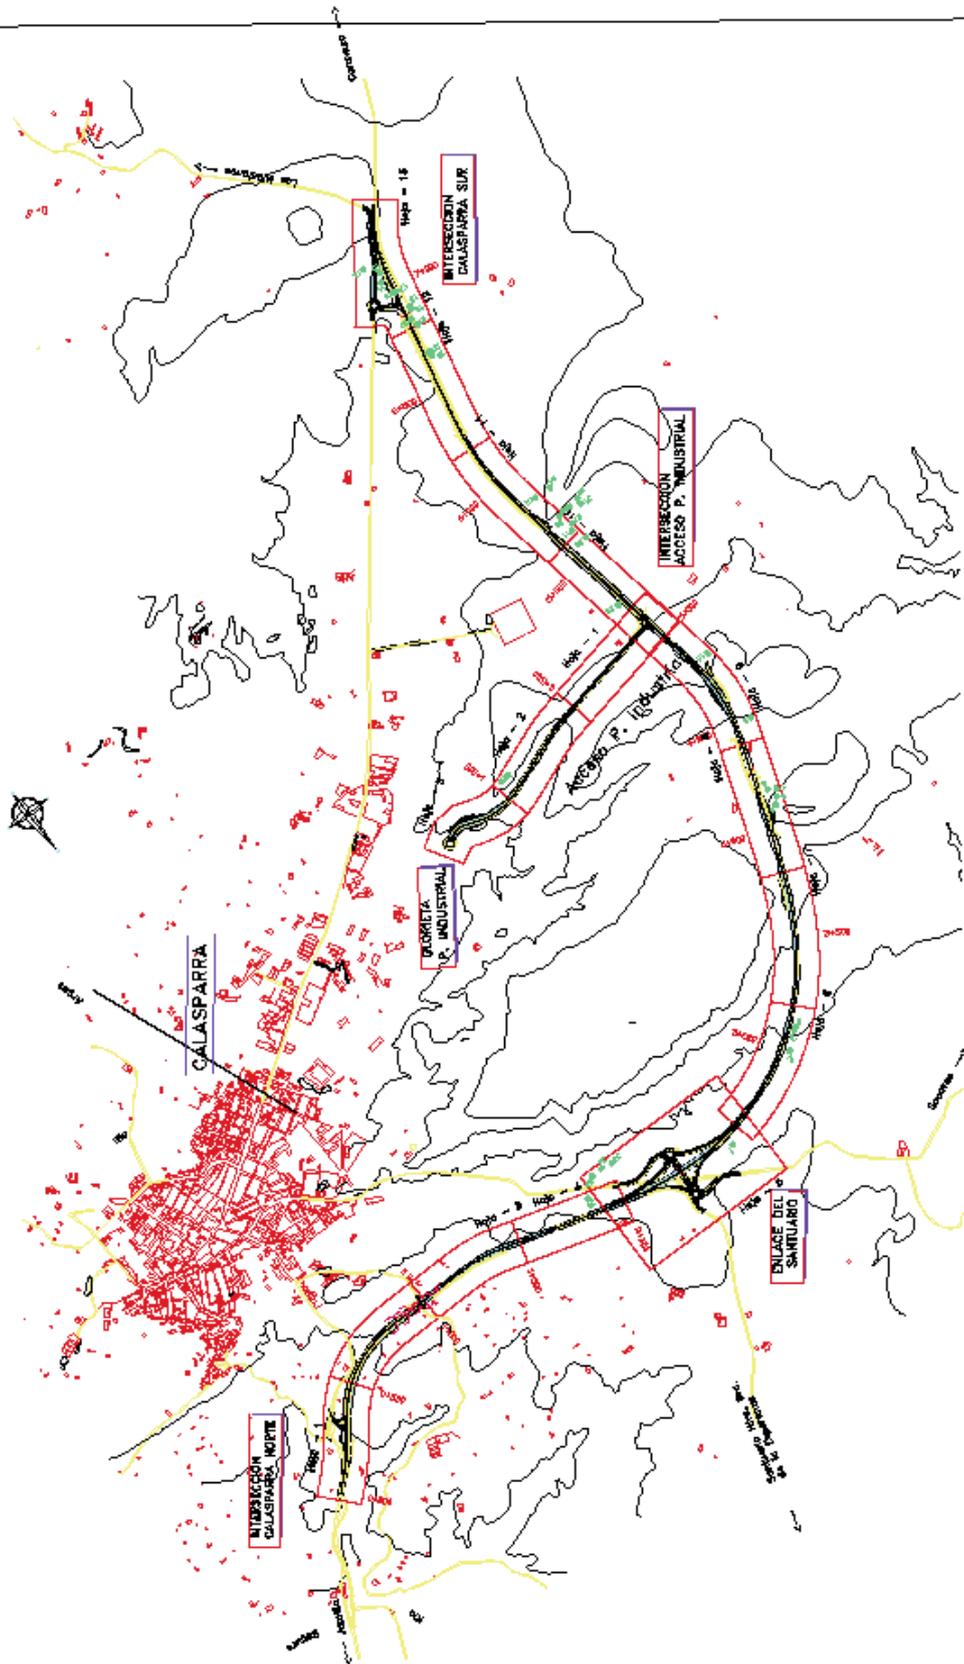
Figura 1.

Tras cotejar toda la información obtenida de la zona por donde debe transcurrir el trazado de la carretera y sus zonas de influencia no aparecía ningún yacimiento catalogado por el Instituto de Patrimonio Histórico de la Dirección General de Cultura de la Región de Murcia que pudiera quedar afectado por los trabajos de la construcción de la Variante. Así las cosas, nos propusimos realizar una prospección intensiva de los 9 km de trazado (incluidos los 1,5 km del acceso al Polígono Industrial que también se van a construir) en una banda de 100 m a cada lado del eje central del trazado de la nueva carretera con una separación de 10 m entre cada uno de los 10 componentes del equipo<sup>1</sup> situados en línea recta. Se realizaron, por tanto, dos pasadas, una a cada lado del eje central con lo cual se ha prospectado una banda de 200 m de ancho a lo largo de todo el trayecto de la variante (Fig. 1).

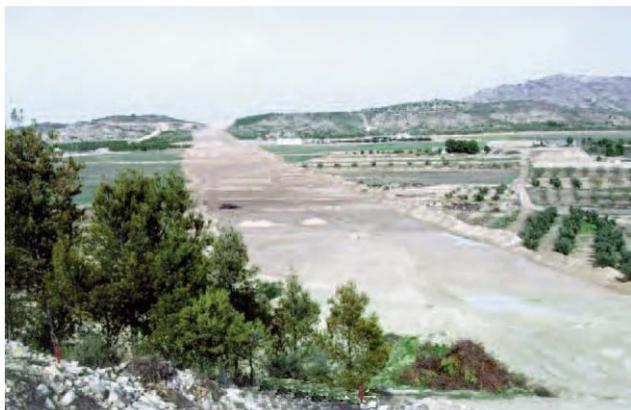
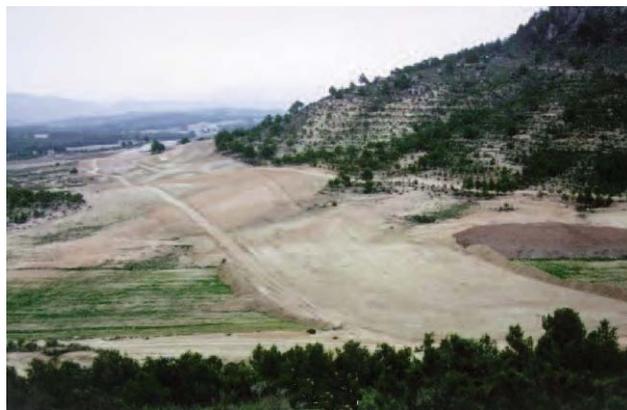
Lámina 1.

En el momento de recibir el encargo de trabajo y tras obtener los permisos necesarios para la realización de la prospección, la empresa encargada de las obras (D.G. ASFALTOS S.A.) ya había realizado el desbroce de todo el trazado de la carretera por lo que todo el manto superficial situado a unos 15 m a cada lado del eje central fue eliminado por la maquinaria (Lám. 1 y 2) e incluso realizaron varios sondeos en el centro de la traza (Lám. 3 y 4).

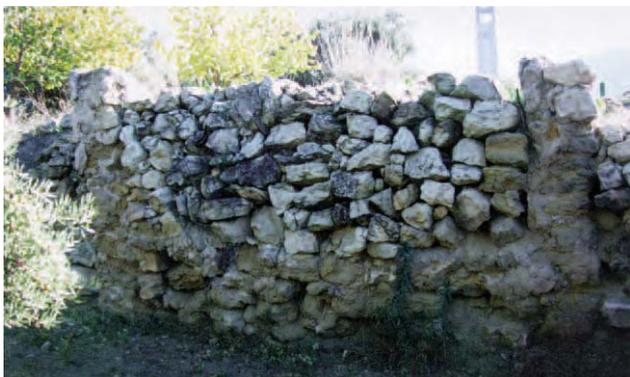
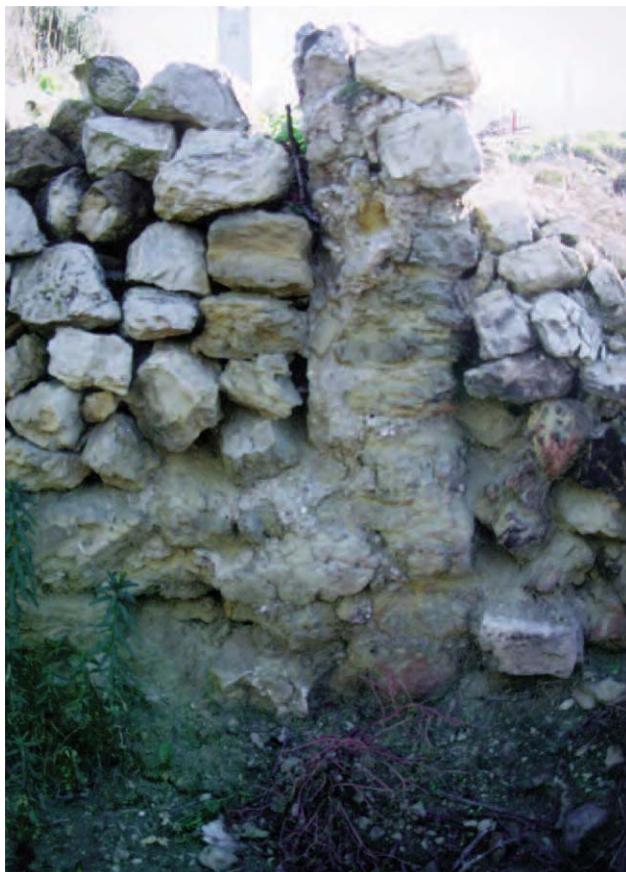
Lámina 5.

das UTM 613245, 4233258/4233177 al Oeste y 613599, 4233262/4233183 al Este. Dentro de esta zona apareció una estructura de forma cuadrangular correspondiente a una casa de adscripción cultural indeterminada con muros realizados con piedras irregulares de tamaño medio/grande trabadas con argamasa cuyo interior estaba completamente relleno de piedras que formaban parte, junto al perfil de la estructura, de un aterrazamiento de cultivo (Lám. 5 y 6). Esta estructura tiene unas coordenadas UTM 613.401 y 4233.237.

Posterior a la realización de la prospección arqueológica ya descrita y tras la entrega del informe preliminar pertinente se nos concedió permiso de excavación de urgencia en la zona situada entre las coordenadas UTM 613245, 4233258/4233177 al oeste y 613599, 4233262/4233183 al este, con fecha de 15 de enero del 2002 (N/refª.: CTC/DGC/SPH y N/expte.: 666/2001). En este lugar, paraje conocido como la “Tejera Vieja”, aparecieron, tal y como se ha descrito más arriba, gran cantidad de fragmentos cerámicos muy rodados y deteriorados de posible adscripción cultural tardorromana y medieval y una estructura de forma cuadrangular correspondiente posiblemente a una casa de adscripción cultural indeterminada con muros realizados con piedras irregulares de tamaño medio/grande trabadas con argamasa cuyo interior estaba completamente relleno de piedras que formaban parte, junto al perfil de la estructura, de un aterrazamiento de cultivo (Lám. 5 y 6). Esta estructura se encuentra en las coordenadas UTM 613.401 y 4233.237 (Fig. 2).

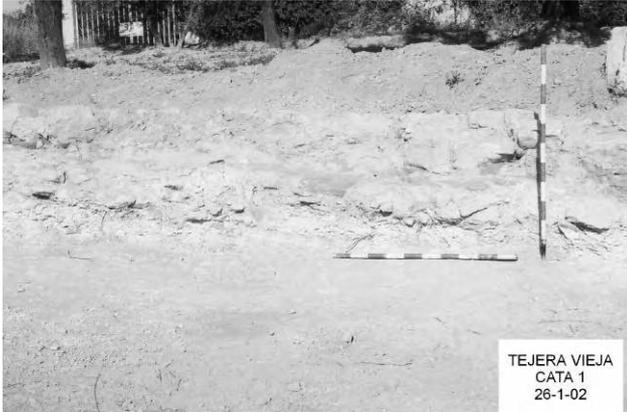
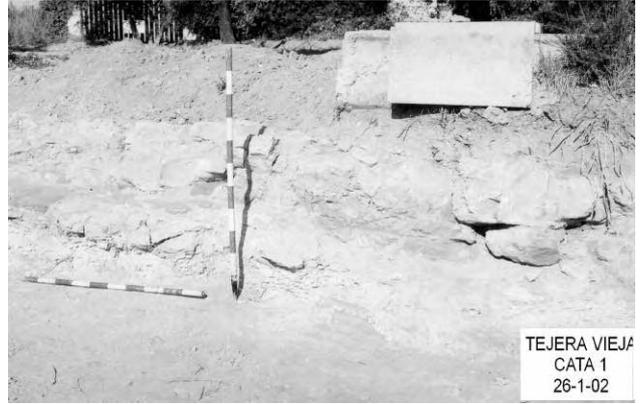
Lámina 7.

UTM 613466, 4233232. Dimensiones de 6 x 2,5 m. Con anterioridad a la realización del sondeo, se observaban varias piedras que podían indicar la existencia de una posible estructura; sin embargo, tras la excava-

vacación del manto superficial pudo apreciarse que estas piedras formaban parte del talud de abancamiento sobre el que estaba situada una pequeña acequia (Lám. 7 y 8). Sin material arqueológico asociado.

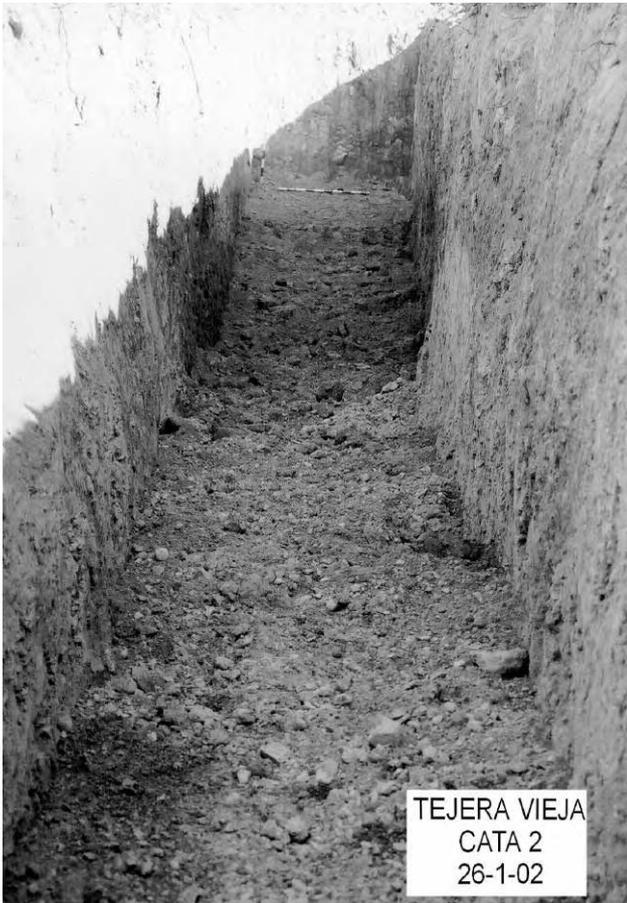
Lámina 9.

UTM 613505, 4233206. Dimensiones de 22 x 3 x 2 m. El objetivo de la realización de este sondeo, al igual que la cata 9, era que, al realizarla en forma de “V” ocupando la práctica totalidad de la traza de la carretera, pudiéramos identificar y documentar los posibles niveles histórico-arqueológicos que pudieran aparecer a lo largo y ancho de la traza. No apareció absolutamente ningún material ni nada que nos pueda indicar algún nivel de ocupación (Lám. 9)

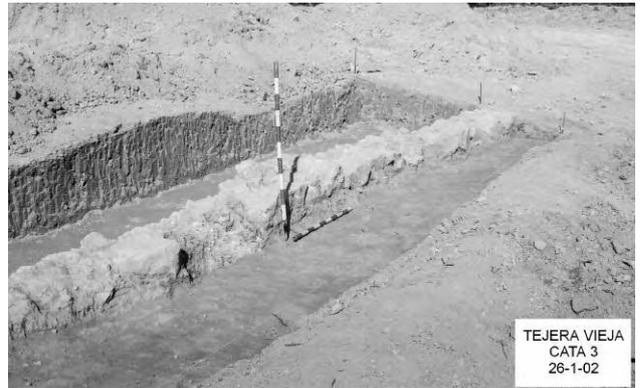
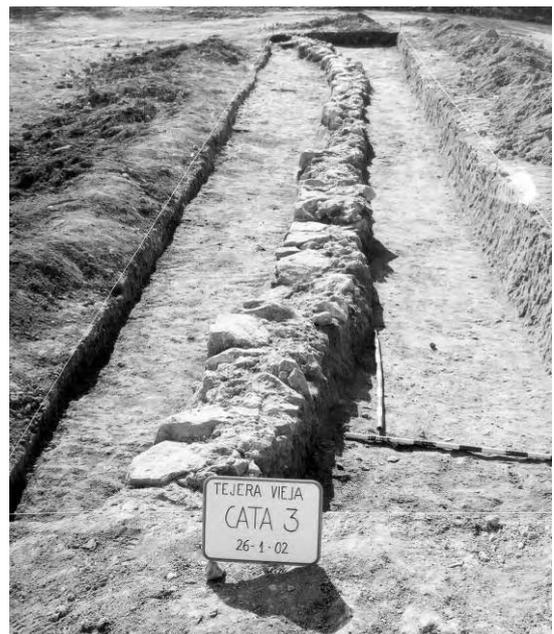
Lámina 10.

UTM 613533, 4233216. Dimensiones de 24 x 3,5 m. Realizada con dirección N-S de forma transversal a la traza de la carretera. Tras excavar el nivel superficial

apareció un muro de 19 m de longitud que nos hizo sospechar de la aparición de una estructura que hemos intentado delimitar; sin embargo, el muro aparece completamente exento y, según podemos comprobar en los perfiles que deja la traza de la carretera separándola de las zonas de cultivo, da la impresión que se corresponde con la línea de cimentación de un talud de abancamiento (Lám. 10 y 11).

Por lo que respecta a la CATA 3, el muro aparecido pertenece con toda certeza a la cimentación de un talud de abancalamiento que ha quedado arrasado por el desbroce que realizó la maquinaria con anterioridad a nuestra llegada y que se puede comprobar observando las tierras de cultivo situadas a ambos lados de la traza y que coinciden perfectamente con la estructura exhumada.

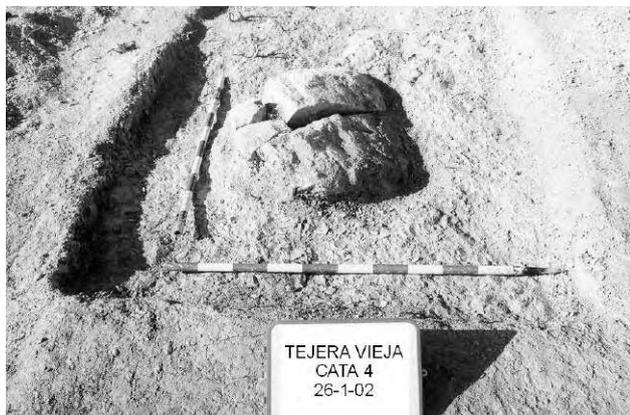
Lámina 12.

UTM 613551,4233210. Dimensiones de 3 x 3 m. A escasos centímetros de la superficie ya aparece un estrato muy potente y duro de láguena que nos indica la imposibilidad de la existencia de cualquier nivel arqueológicamente fértil (Lám. 12). Sin materiales.

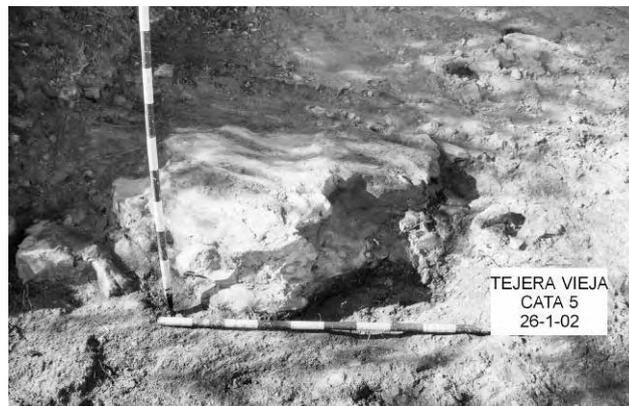
Lámina 13.

UTM 613573, 4233205. Dimensiones de 4 x 3 m. Se realizó una limpieza de una serie de piedras que afloraban en superficie situadas en el límite sur de la traza

de la carretera. Comprobamos que no se correspondían con ninguna estructura (Lám. 13). Sin material.

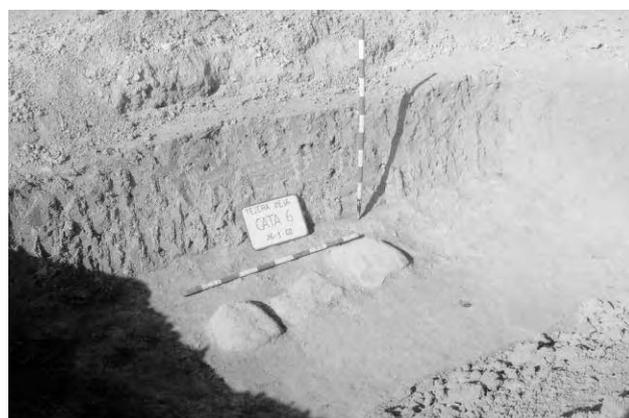
Lámina 14.

UTM 613590, 4233220. Dimensiones de 4 x 3 m. Este sondeo, situado en el centro de la traza de la carretera. Tras excavar el nivel superficial aparecieron 3 piedras irregulares de tamaño medio ligeramente alineadas que nos podían indicar la aparición de una posible estructura pero pudimos comprobar que estaban sueltas y, por tanto, no ofrecían interés alguno (Lám. 14). Sin material.

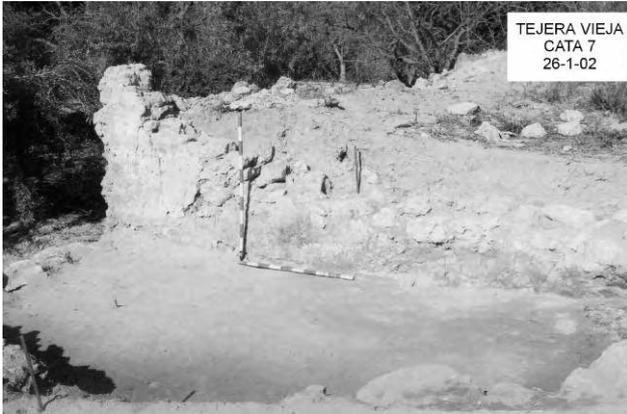
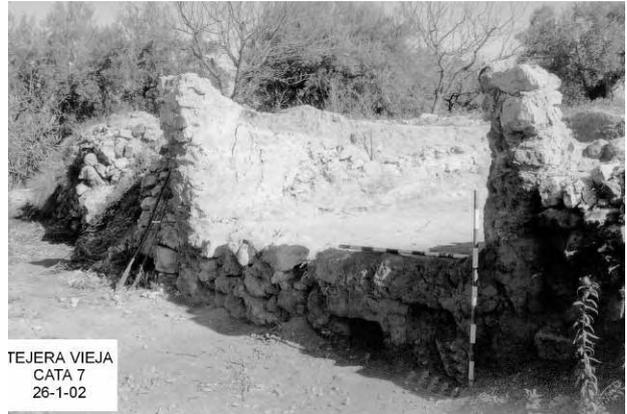
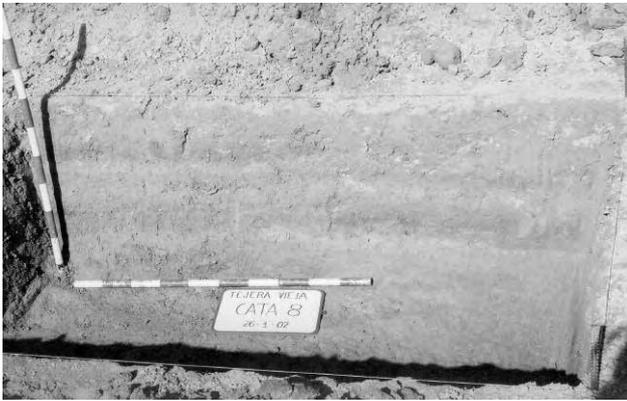
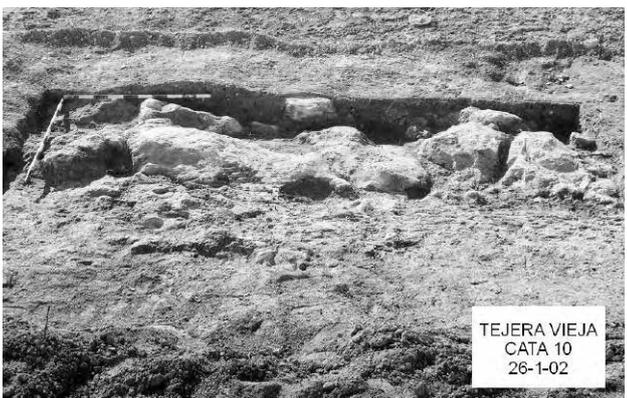
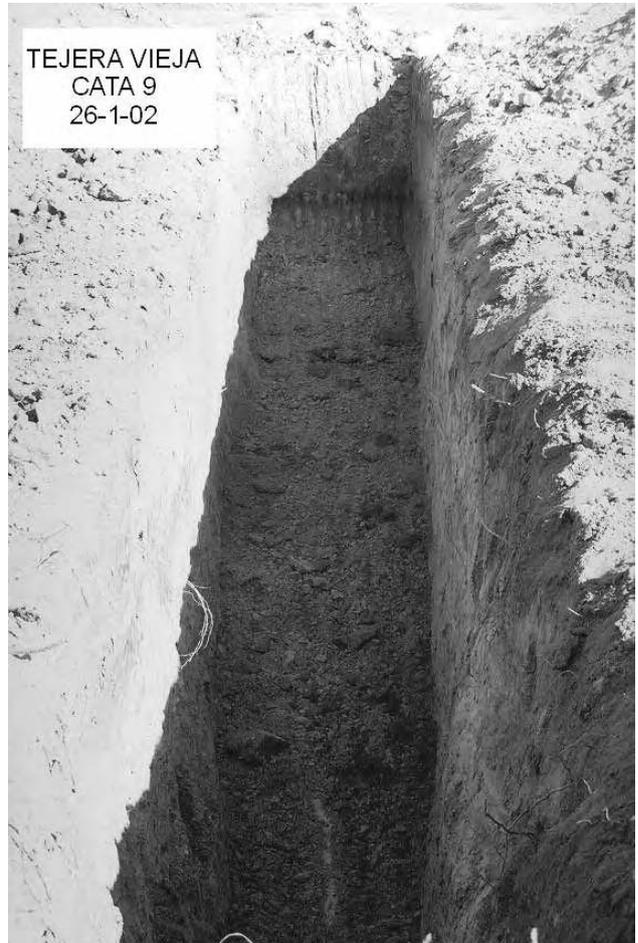
UTM 613401,4233236. Dimensiones de 4 x 5 m. Dentro de este sondeo se enmarca la estructura hallada durante las labores de prospección mencionadas más arriba. Del proceso de excavación se han extraído las siguientes UU.EE.:

U.E. 7.1: Nivel superficial compuesto por tierra de labor muy oscura y suelta. Aparece revuelta con algunas piedras y vegetación. Materiales modernos.

U.E. 7.2: Relleno de piedras irregulares de tamaño grande y mediano situado bajo la unidad anterior que amortizaba por completo la estructura propiamente dicha. En el interior de esta unidad estratigráfica han aparecido varios fragmentos cerámicos de época moderna y contemporánea mezclados con plásticos y otros objetos actuales.

U.E. 7.3: Muro con orientación E-O que forma la pared norte de la estructura y que se une con el muro

este en su extremo. Está realizado con piedras irregulares de tamaño medio trabadas con cal. en su interior aparecen restos de enlucido de cal (U.E. 7.3a). Ofrece una longitud de 4,76 m, ancho de 0,40 m y alzado máximo de 1,60 m.

U.E. 7.4: Muro con orientación E-O que forma la pared sur de la estructura y con similares características que la unidad anterior. Tanto la pared sur como el extremo este del muro están bastante deteriorados y no puede apreciarse bien la unión con el muro este. También presenta restos de enlucido en su cara interior (U.E. 7.4a) Longitud de 4,82 m, ancho de 0,40 m y alzado máximo de 1,15 m.

U.E. 7.5: Muro este de la estructura con orientación N-S. Parecidas características que las unidades anteriores aunque sin enlucido. Longitud de 2,68 m, ancho de 0,40 m y alzado máximo de 0,60 m.

U.E. 7.6: Pavimento realizado con un enlucido de cal del que solo quedan algunos restos en el ángulo NE del interior de la estructura.

U.E. 7.7: Plataforma de piedras irregulares de tamaño grande y medio trabadas con tierra que actúa como nivel de cimentación sobre el cual se levanta la estructura.

En lo concerniente a la estructura que se localizó durante la prospección y que hemos situado en la CATA 7, nos encontramos con la planta de una “casa” o habitación con forma rectangular de 4,80 x 2,60 m que, según fuentes orales, se construyó a principios del s. XX; incluso algunos vecinos del lugar nos han comentado que recuerdan esta casa en su estado original.
