AVANCE DE LOS CUCOS DEL NORTE DE LA PROVINCIA DE MURCIA, SUR DE ALBACETE Y OESTE DE ALICANTE. ¿CÓMO SE CONSTRUYE UN CUCO?

Emiliano HERNÁNDEZ CARRIÓN

EL CUCO: PROCESO DE CONSTRUCCIÓN DEL CUCO DEL PEDAZO BLANCO

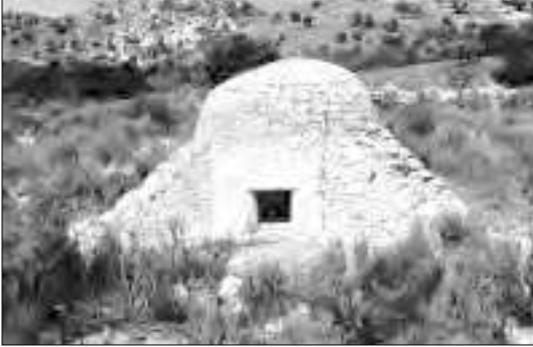
Cuco Zacarias (JU-15) Fachada

Construidos igualmente en piedra caliza colocada en seco, con aparejo de mediano tamaño, solamente uno está construido con piedras trabajadas [(JU-15) Cuco de Zacarías o de la Alberquilla]. Algunos están revocados con yeso al interior y al exterior, a modo de impermeabilización contra lluvia y vientos.

Los únicos elementos exteriores que hemos encontrado han sido en el Cuco de Zacarías o de la Alberquilla (JU-15), que tiene 8 peldaños de piedra, que sobresalen del cuco en su parte norte y que dan acceso a una ventana de alféizar inclinado para verter la paja, y dos grandes muros a modo de contrafuertes, que flanquean la puerta de acceso (por cierto de reducidas dimensiones).

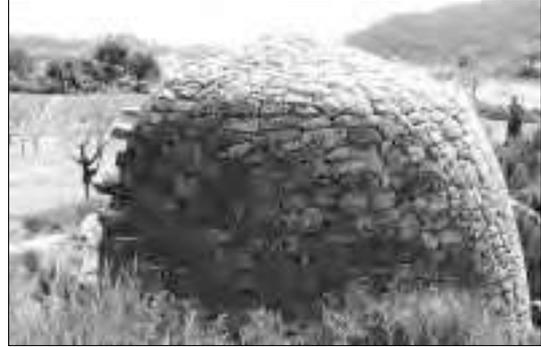
Cuco Zacarias (JU-15) Peldaños

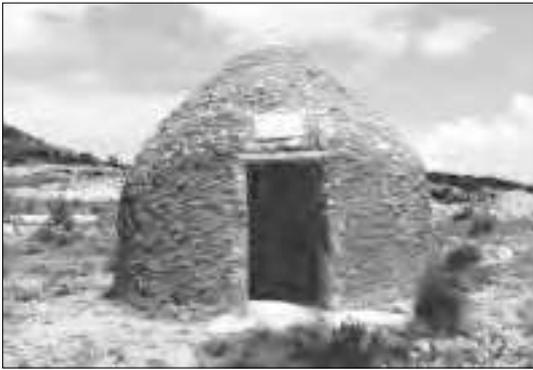
Cuco "Colorao" (ON-3)

por Molina García⁴ en su catálogo. Los hemos clasificado con la nomenclatura y respetado el nombre dado por el Sr. Molina: (ON-1) Cuco de la carretera de Albatana, (ON-2) Cuco del Agua Nueva y (ON-3) Cuco Colorao. Los tres están construido en piedra caliza colocada en seco, es un aparejo irregular, de mediano tamaño. Todos son de planta circular, y cubiertos con falsa cúpula, aunque el ON-2 Cuco del Agua Nueva es de forma cilíndrica y la falsa cúpula tiene forma de cono achataado. Los tres están en la actualidad revestidos de yeso, en el caso del ON-3 Cuco Colorao, está revestido de arcilla roja, además de una impregnación de ocre rojo, que hace honor a su nombre.

La puerta del primero (ON-1) es de arco, revestida de yeso y orientada al S, la del segundo (ON-2) es abocinada y adintelada con dintel de madera y orientada al SE, y el tercero (ON-3) es también adintelada con dintel obra y orientada al S. Los dos primeros tienen pequeñas ventanas, el primero cuatro contrapuestas y el segundo dos.

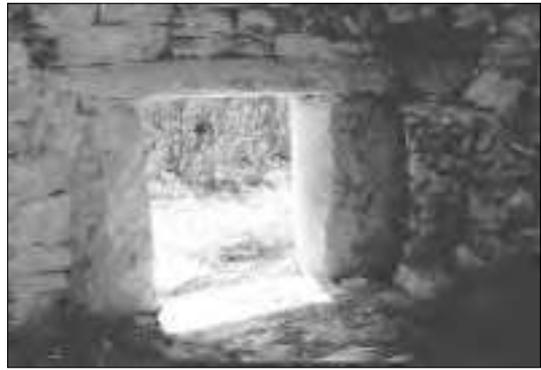
Cuco Zacarias (JU-15) Interior puerta.
