TRABAJOS EN PIEDRA SECA EN SIERRA ESPUÑA. BARRANCO DE “EL VALLE”

Este documento forma parte del trabajo de catalogación e inventariado de las construcciones en piedra seca en Sierra Espuña, realizado por la Fundación Caminos de Iberia en 2022.

1ª Sección. Desde la desembocadura del barranco del Valle en el río Espuña hasta la casa forestal de Leiva.

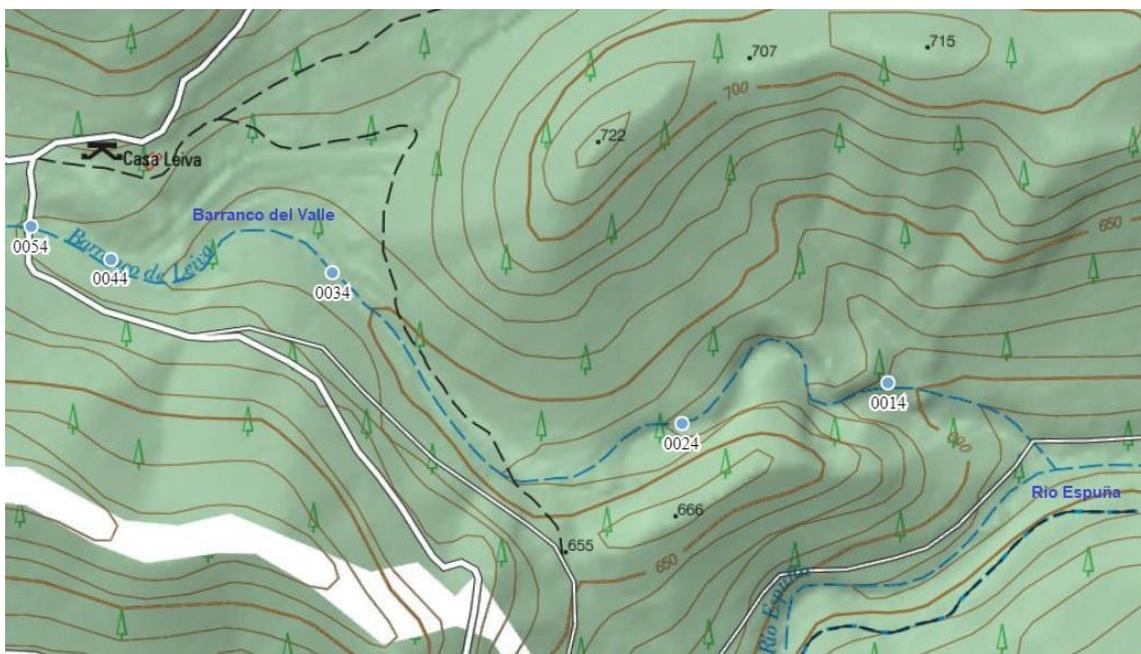
BARRANCO DEL VALLE – 1ª SECCION

En el mapa siguiente podemos ver esta sección, delimitada entre la desembocadura y la actual carretera forestal que da límite a los viejos terrenos de cultivo de la hacienda que fue terreno privado hasta 1892. Vamos a ver los diferentes diques que aún se muestran en la actualidad.

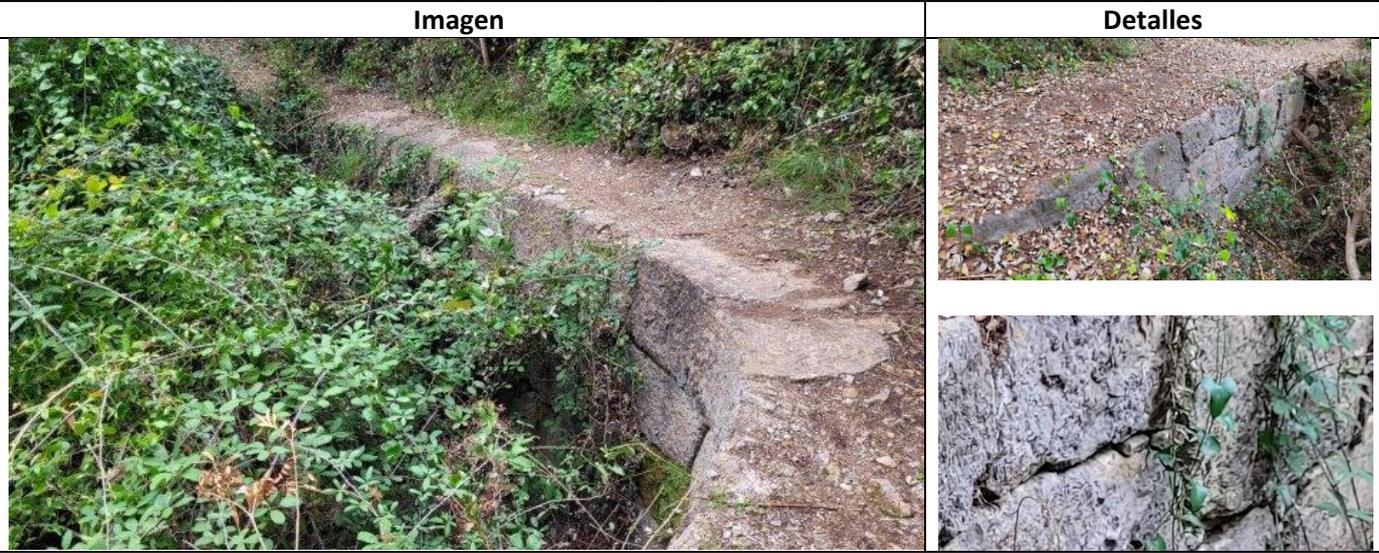
DIQUE 1. Punto 0014

Dique de paso de mampostería en piedra seca, con base en lecho rocoso, en un estrecho de quebrada del terreno donde se inicia un fuerte desnivel, aproximándose a la desembocadura del barranco en el río Espuña. Este dique sirve también de paso del sendero forestal de la Solana de las Cuevas. En este lugar se encuentra una obra de aprovechamiento de aguas consistente en una galería y en un pequeño azud que recoge el agua de lluvia en un caño (1912) del Heredamiento de Aguas de Sierra Espuña.

Longitud en la corona:	6,250 metros	Altura en el centro:	1,5 metros
Volumen de piedra:	4,2 metros cúbicos	Año de construcción:	1896
Coord. X (m)	632.188,28	Coord. Y (m)	4.192.072,29
		Altitud (m)	602

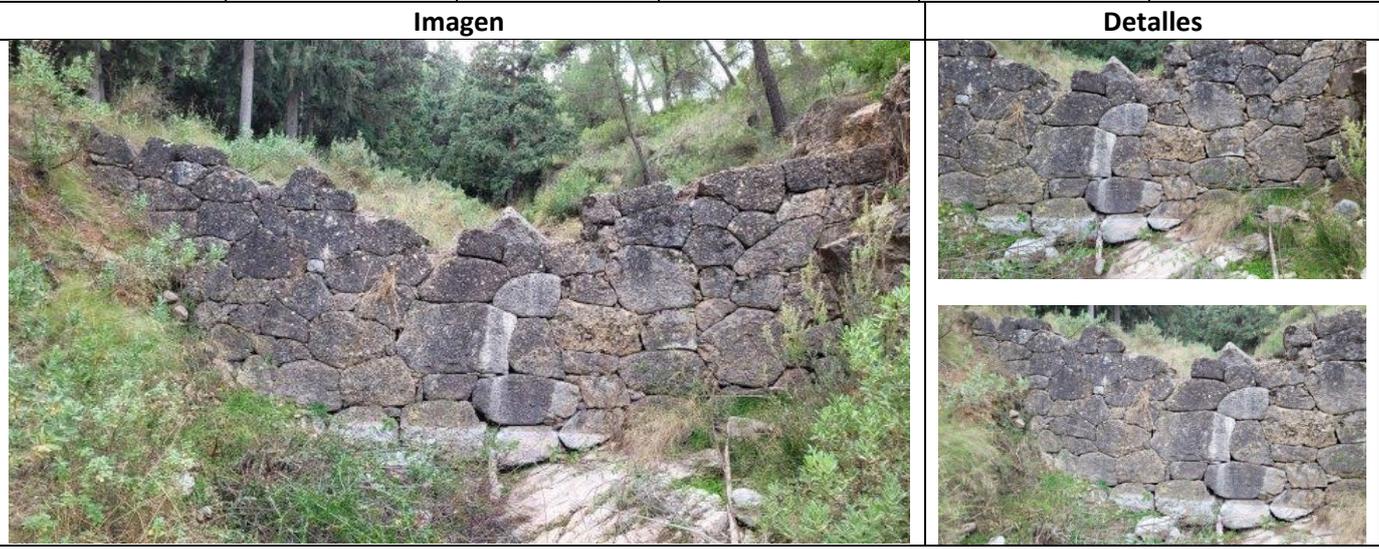
DIQUE 2. Punto 0024

Dique que se encuentra aguas arriba antes del estrecho que conforma el salto del barranco y el cambio de terreno que lo sustenta. Estamos en una zona que se va abriendo para albergar la tradicional zona de cultivo, laminando este dique el agua de lluvia y permitiendo que se filtre con mayor facilidad en la tierra de margas y finas arenas. El dique está deteriorado en la corona, habiendo perdido varios mampuestos por la fuerza de los arrastres de las lluvias torrenciales, la cual se ve reflejada en la limpieza de las rocas que lo sustentan en la base, denotando el reposo posterior del agua. Creemos que le faltan más de 10 rocas de corona, casi un metro en el centro.

Longitud en la corona:	9,564 metros	Altura en el centro:	2,850 metros
Volumen de piedra:	14,5 m	Año de construcción:	1894
Coord. X (m)	632.001,90	Coord. Y (m)	4.192.039,21
		Altitud (m)	635

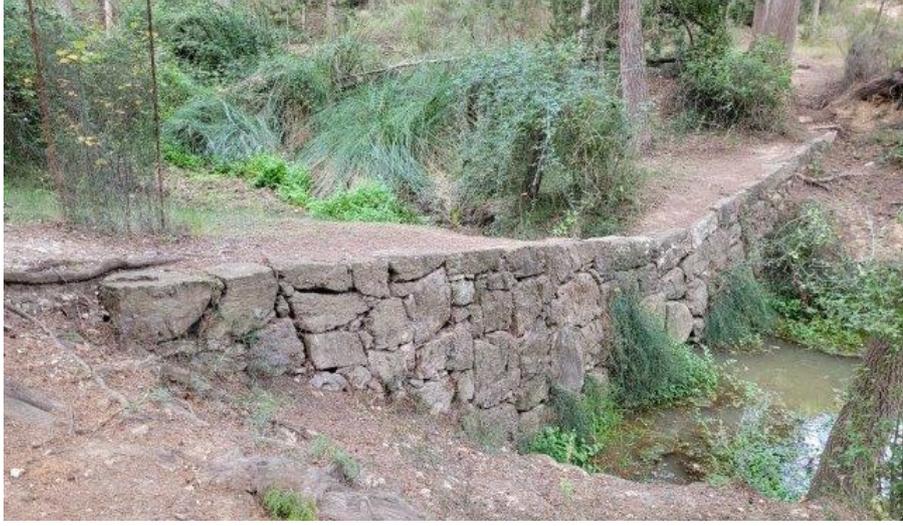
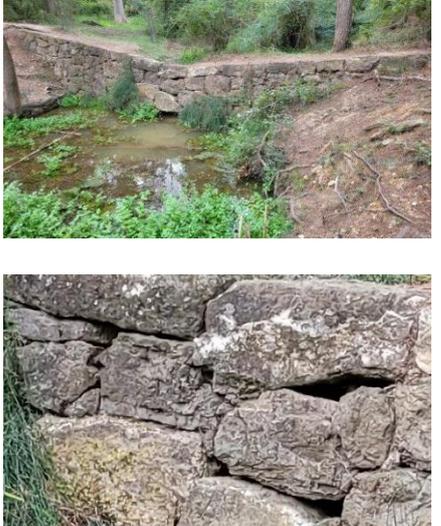
BARRANCO DEL VALLE – 1ª SECCION				DIQUE 3. Punto 0034			
Este dique se muestra impecable en su conservación, sin deterioro de los mampuestos que lo conforman, tras 128 años de existencia. En este lugar aflora el agua subterránea que fluye bajo el lecho del barranco, probablemente filtrada de la fuente de Leiva, que se encontraba unos cientos de metros más arriba. Este año el agua está fluyendo desde las lluvias de febrero. Puede ser un ejemplo real de la funcionalidad de los diques de España.							
Longitud en la corona:		11,765 metros		Altura en el centro:		1,5 – 2 metros	
Volumen de piedra:		17,2 metros cúbicos		Año de construcción:		1896	
Coord. X (m)	631.703,51	Coord. Y (m)	4.192.162,27	Altitud (m)	655		
Imagen				Detalles

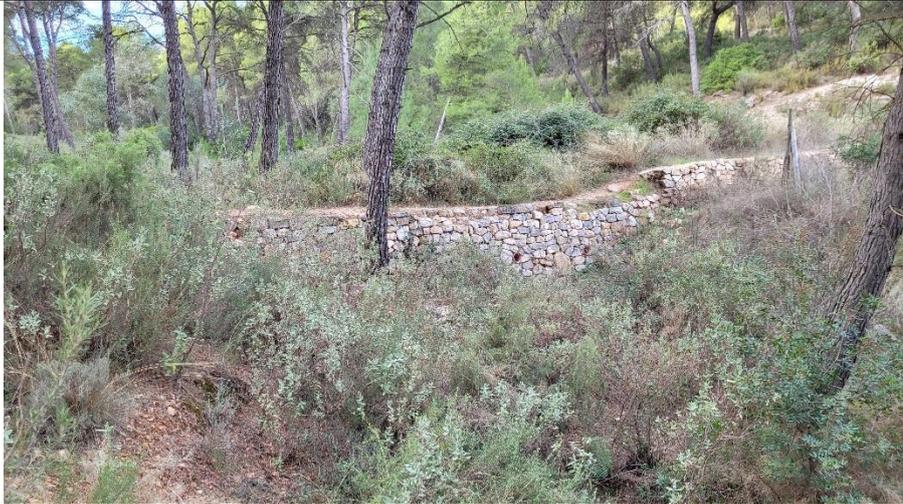
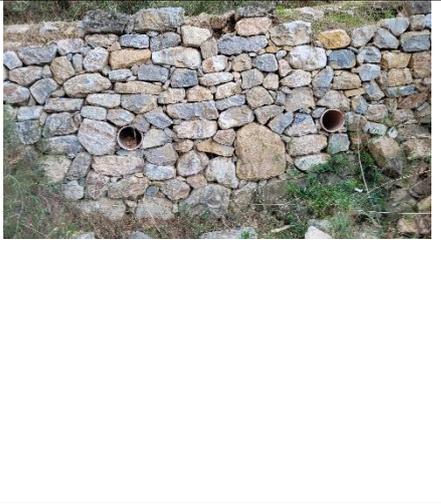
BARRANCO DEL VALLE – 1ª SECCION				DIQUE 4. Punto 0044			
Este dique es totalmente diferente a los demás vistos hasta ahora en este barranco, tanto referido al tipo de piedra utilizado como a sus características constructivas. Los mampuestos no son de este lugar y parecen propios de la cantera del Cabezo Gordo, junto al Mar Menor. Por ello creemos que es una obra de finales del pasado siglo, incluyendo los dos tubos de plástico que asoman del drenaje interior. Dudamos que bajo esta construcción existiera otro destruido. Vemos que el dique forma continuidad con el muro de contención del bancal adyacente. Todo hace pensar que este dique también ha sido utilizado como paso del sendero que comunica la casa con la finca, ya que accede al caño que conducía el agua de la fuente hacia la balsa que se encuentra más adelante.							
Longitud en la corona:		10,53 metros		Altura en el centro:		2 metros

Volumen de piedra:		15,6 metros cúbicos		Año de construcción:		Indeterminado	
Coord. X (m)	631.520,31	Coord. Y (m)	4.192.166,85	Altitud (m)	662		
Imagen				Detalles

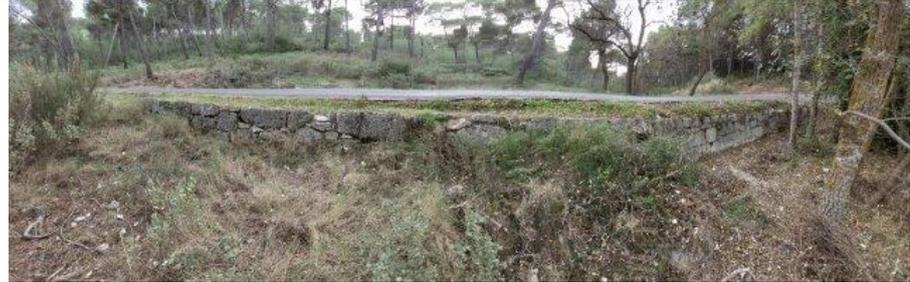
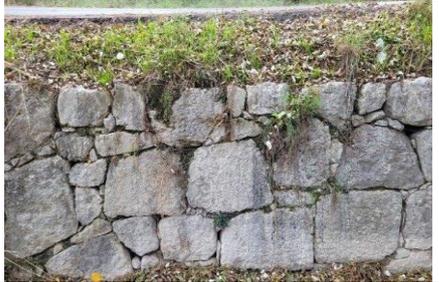
BARRANCO DEL VALLE – 1ª SECCION			DIQUE 5. Punto 0054		
En realidad esta obra no se trata de un dique, sino que es mas bien el muro de contención de la carretera forestal que se construyó en 1928 como acceso principal a la sierra. También está construida con mampostería en piedra seca, pero los mampuestos están careados y trabajados para un encaje perfecto; es el mismo tipo de trabajos que se pueden ver a lo largo de toda la carretera que viene desde el paraje de las Cruces y que atraviesa la sierra hasta el paraje de las Alquerías.					
Longitud en la corona:		16,25 metros	Altura en el centro:		1 metro
Volumen de piedra:		12,75 metros cúbicos	Año de construcción:		¿1928?
Coord. X (m)	631.447,92	Coord. Y (m)	4.192.207,05	Altitud (m)	671
Imagen				Detalles

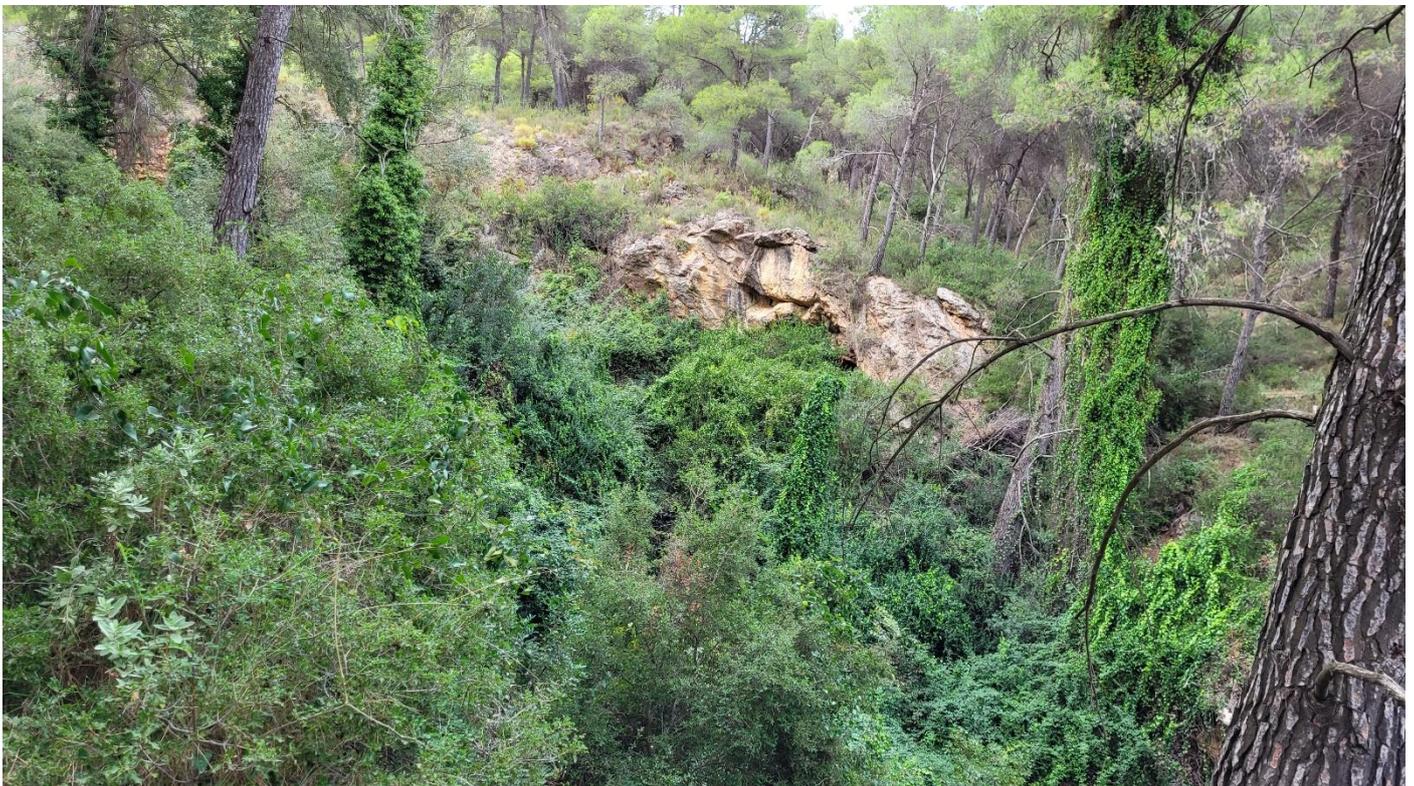
Zona baja del barranco del Valle, donde se encuentra el primer dique. A partir del estrecho de la fuente del Zarzal el agua fluye habitualmente por el lecho, bien sea subterránea o a cielo abierto, para formar un ecosistema especialmente húmedo. Es conocido a nivel popular como “La Selva”. Son unos 400 metros de distancia que tienen una pendiente media del 29 %.

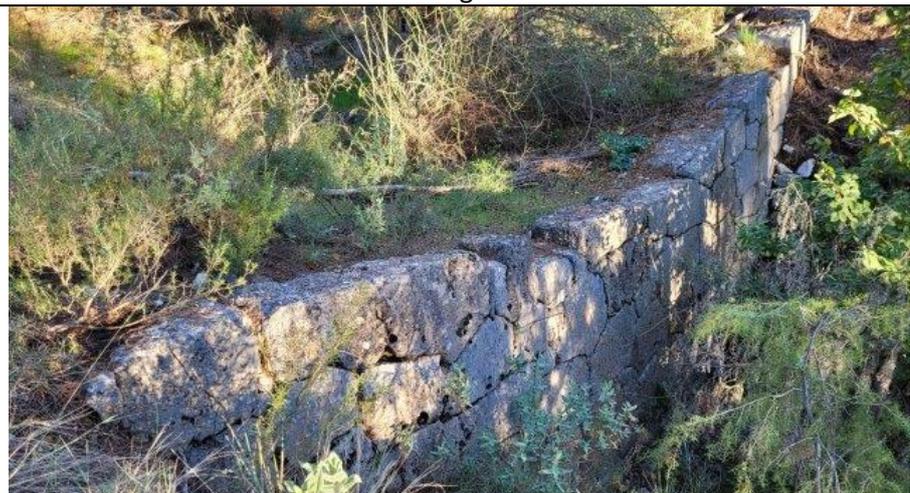
BARRANCO DEL VALLE – 1ª SECCION			DIQUE 8. Punto 0033				
<p>Tras cruzar la carretera actual que lleva al sanatorio y a la Perdiz, a menos de 300 metros del anterior, se encuentra este dique y tiene las mismas características que los dos anteriores, con mínimos defectos en la corona. Asentado en su base sobre roca, su entorno también es de tierras arcillo arenosas.</p> <p>Se observa que ha sido utilizado como paso desde el sanatorio hacia el camino forestal del Valle. En su base hay restos de escombros o residuos que proceden del sanatorio, compuestos por vidrios, restos de vajillas y otros elementos propios del edificio en tiempos de estar habitado.</p>							
Longitud en la corona:		10,8 metros		Altura en el centro:		2,6 metros	
Volumen de piedra:		14,04 metros cúbicos		Año de construcción:		1896	
Coord. X (m)	630.886,83	Coord. Y (m)	4.192.430,08	Altitud (m)	705,7		
Imagen				Detalles

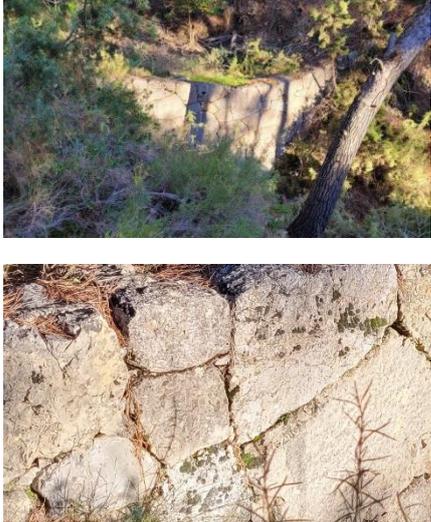
BARRANCO DEL VALLE – 1ª SECCION				DIQUE 10. Punto 0053			
Este es uno de los diques mejor conservados de los vistos hasta ahora, estando prácticamente completo. Se encuentra en una zona más estrecha del barranco, con más vegetación que el anterior y con una altura mayor en el centro.							
Longitud en la corona:		12,150 metros		Altura en el centro:		3,45 metros	
Volumen de piedra:		19,14 metros cúbicos		Año de construcción:		1896	
Coord. X (m)	630.549,36	Coord. Y (m)	4.192.668,16	Altitud (m)	732,50		
Imagen				Detalles

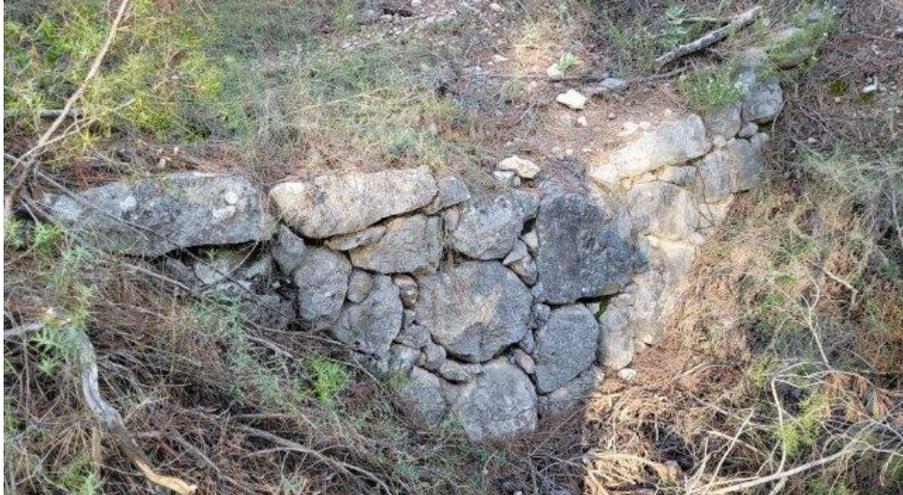
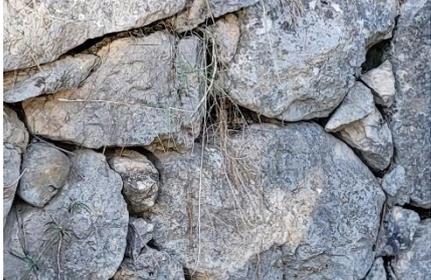
BARRANCO DEL VALLE – 1ª SECCION				DIQUE 12. Punto 0112			
Pequeño dique de 3º orden en un canalizo lateral. Baja desde el lateral de la vertiente de la umbría de la Perdiz, donde ya se entra directamente en el barranco del Valle.							
Longitud en la corona:		4,25 metros		Altura en el centro:		1,25 metros	
Volumen de piedra:		2,65 metros cúbicos		Año de construcción:		1896	
Coord. X (m)		Coord. Y (m)		Altitud (m)			
Imagen				Detalles

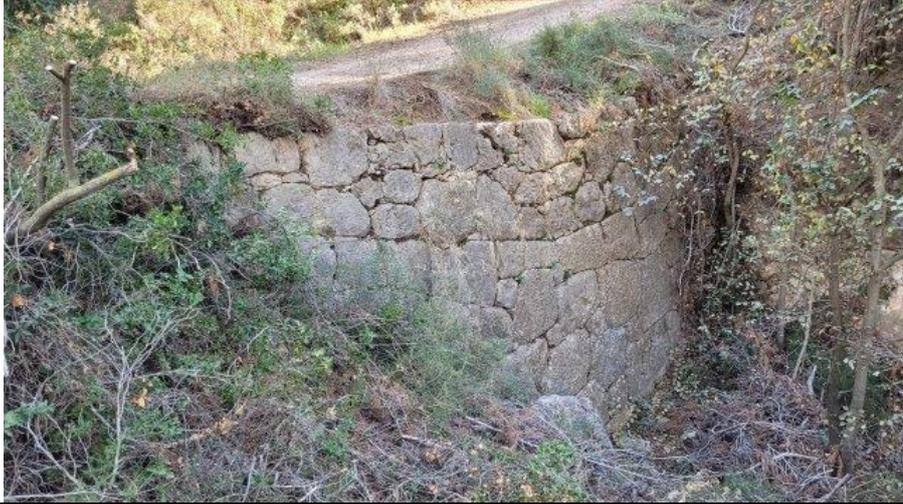
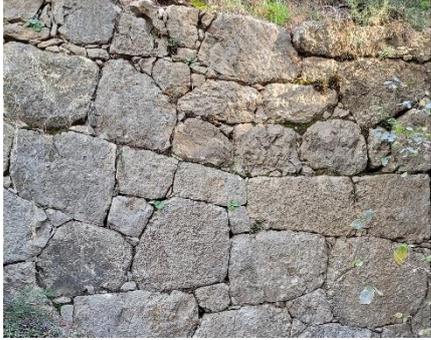
BARRANCO DEL VALLE – 1ª SECCION				DIQUE 12. Punto 0073			
Este elemento es en realidad un dique de paso. Originalmente lo fue de un sendero forestal de dos metros de anchura. Si nos fijamos bien en la estructura de los mampuestos vemos dos niveles de construcción claramente definidos. Los dos tercios inferiores corresponden a la construcción del primer dique de paso del sendero forestal original de 1896; el tercio superior se aprecia construido con posterioridad para hacerlo accesible a vehículos de rueda para el paso de un camino forestal de mayor anchura. No podemos concretar la fecha de la ampliación, al no tener constancia documental del mismo.							
Longitud en la corona:		15,640 metros		Altura en el centro:		4,540 metros	
Volumen de piedra:		35,5 metros cúbicos		Año de construcción:		1896	
Coord. X (m)	630.468,16	Coord. Y (m)	4.192.907,03	Altitud (m)	751,25		
Imagen				Detalles

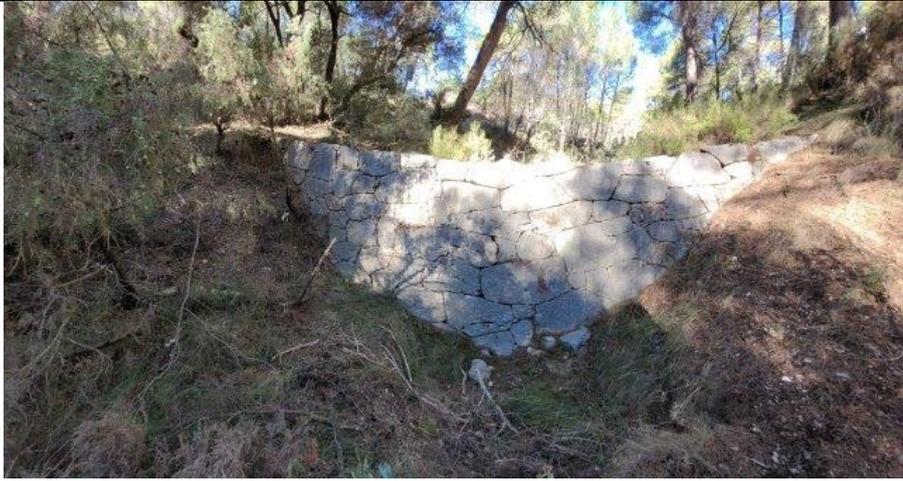
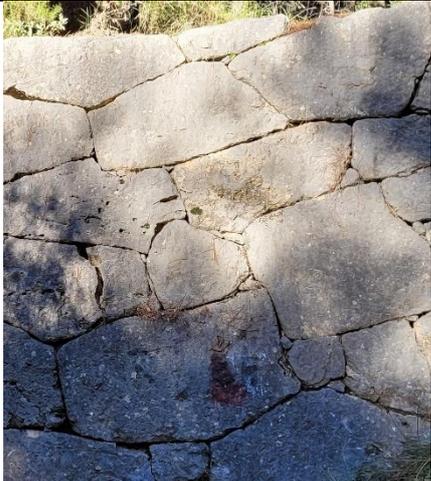
BARRANCO DEL VALLE – 1ª SECCION				DIQUE 14. Punto 0103			
Marcamos aquí el último dique de la zona media que se encuentra directamente en el lecho del barranco. Es una obra que se encuentra en perfecto estado de conservación y donde el barranco vuelve a abrirse en un mayor espacio entre laderas, disminuyendo también la pendiente del mismo.							
Longitud en la corona:		9,370 metros		Altura en el centro:		2,5 metros	
Volumen de piedra:		11,71 metros cúbicos		Año de construcción:		1896	
Coord. X (m)	630.259.86	Coord. Y (m)	4.193.108,88	Altitud (m)	770		
Imagen				Detalles

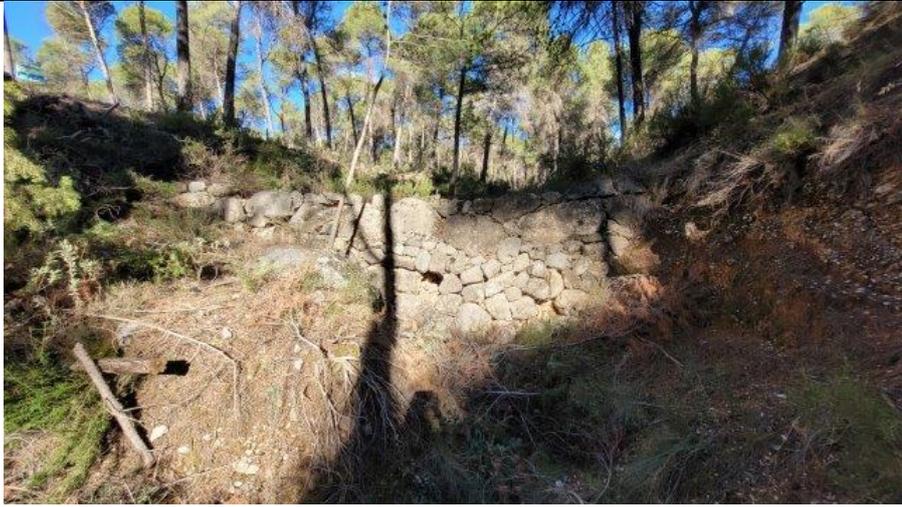
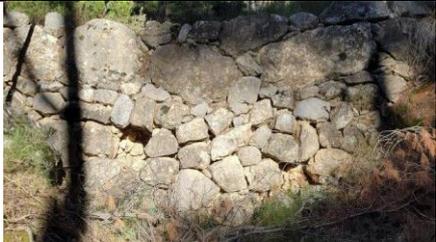
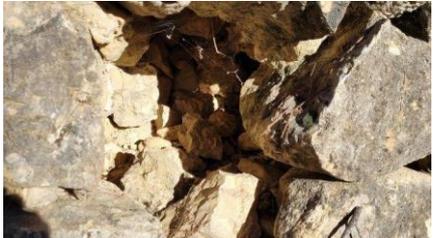
BARRANCO DEL VALLE – 1ª SECCION				DIQUE 15. Punto 0093			
En el barranco que desciende desde la zona de la Umbría del Estepar, zona de actividad agrícola tradicional anterior a las repoblaciones forestales, junto al sendero que enlaza la hacienda de la Perdiz con el camino forestal del Valle, vemos un dique que nos llama la atención. Se trata de una obra que no corresponde con lo que hemos visto hasta ahora, de una construcción rústica y que se encuentra parcialmente destruido. Pensamos que este dique es de época anterior ya que no reúne las características que definen las obras dirigidas por los ingenieros de montes.							
Longitud en la corona:		6,5 metros		Altura en el centro:		1,5 metros	
Volumen de piedra:		4,9 metros cúbicos		Año de construcción:		Indeterminado	
Coord. X (m)	630.357,53	Coord. Y (m)	4.193.082,92	Altitud (m)	769		
Imagen				Detalles

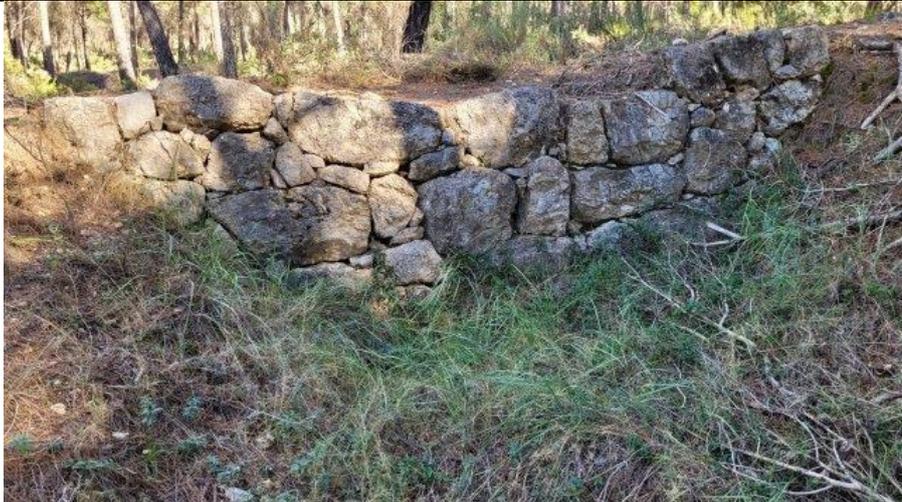
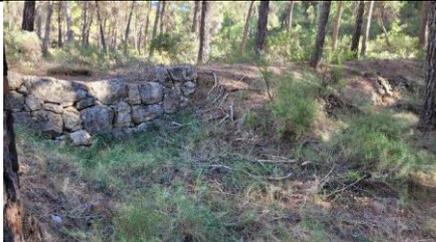
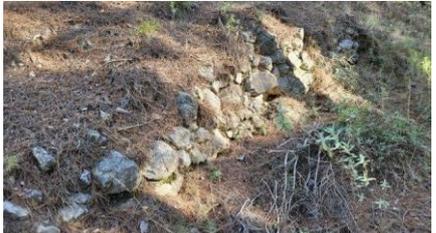
BARRANCO DEL VALLE – 1ª SECCION				DIQUE 16. Punto 2			
Dique de tercer orden que se encuentra junto a una zona de terrazas de cultivo abandonadas y que está asociado a obra de mampostería en seco de los muros de contención de esas zonas de cultivo muy deterioradas y que están ahora naturalizada por el bosque de pinos.							
Longitud en la corona:		4,5 metros		Altura en el centro:		1 metro	
Volumen de piedra:		4,5 metros cúbicos		Año de construcción:		1896	
Coord. X (m)	630.313,98	Coord. Y (m)	4.193.252,72	Altitud (m)	786,91		
Imagen				Detalles

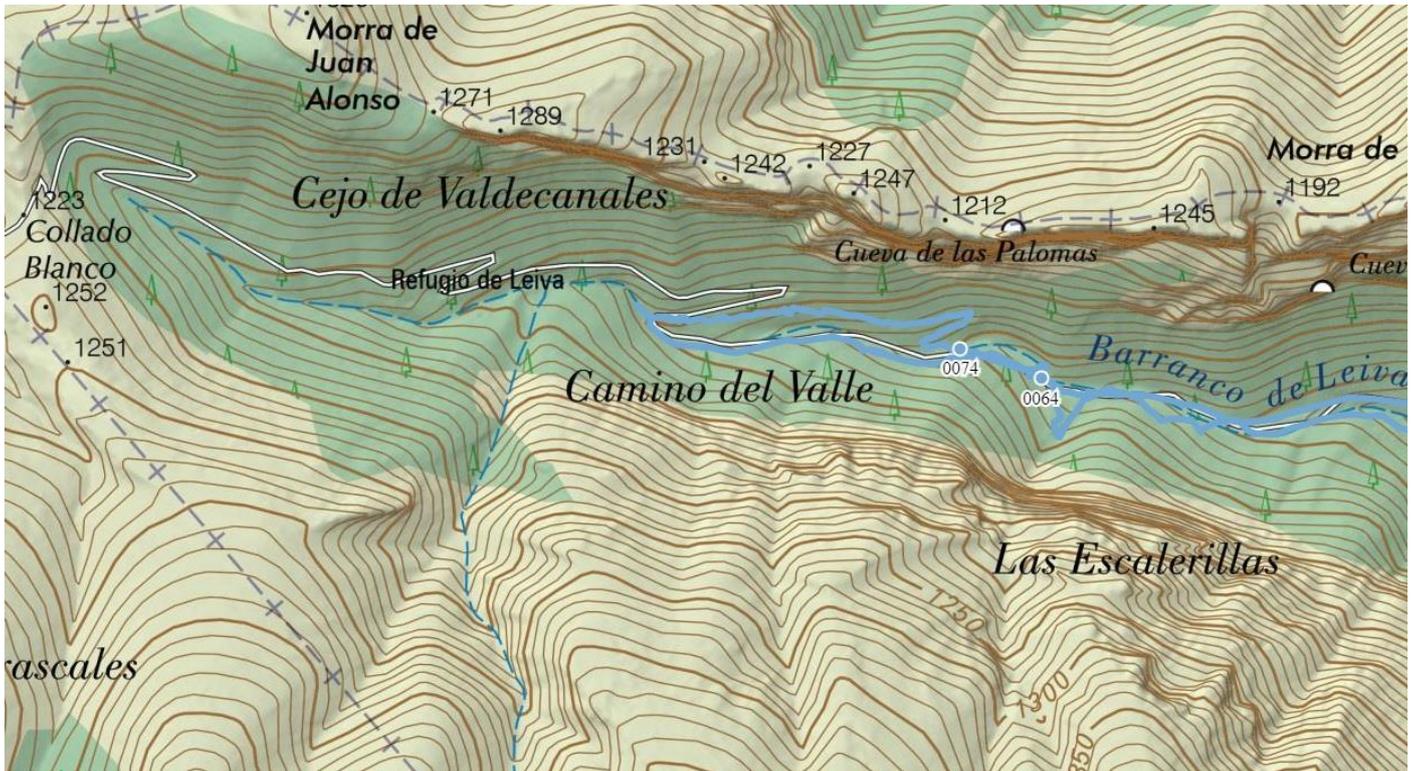
BARRANCO DEL VALLE – 1ª SECCION			DIQUE 17. Punto 0064				
Este dique se encuentra junto a la desembocadura del barranco de la Umbría del Morrón. Es el dique de mayor longitud de todo el barranco y se encuentra en perfectas condiciones, probablemente muy colmatado de arrastres en su base debido a la gran cantidad de depósitos que puede llevar en periodos de lluvia y la poca pendiente de esta zona. Es el último dique que hemos visto en este barranco.							
Longitud en la corona:		26,5 metros		Altura en el centro:		1,6 metros	
Volumen de piedra:		21,2 metros cúbicos		Año de construcción:		1896	
Coord. X (m)	628.231,48	Coord. Y (m)	4.193.730,95	Altitud (m)	990,65		
Imagen				Detalles
