UNA TORRE MEDIEVAL EN LA LLANURA DEL CAMPO LORQUINO. LA TORRE DE PURIAS (LORCA, MURCIA)

ANA PUJANTE MARTÍNEZ

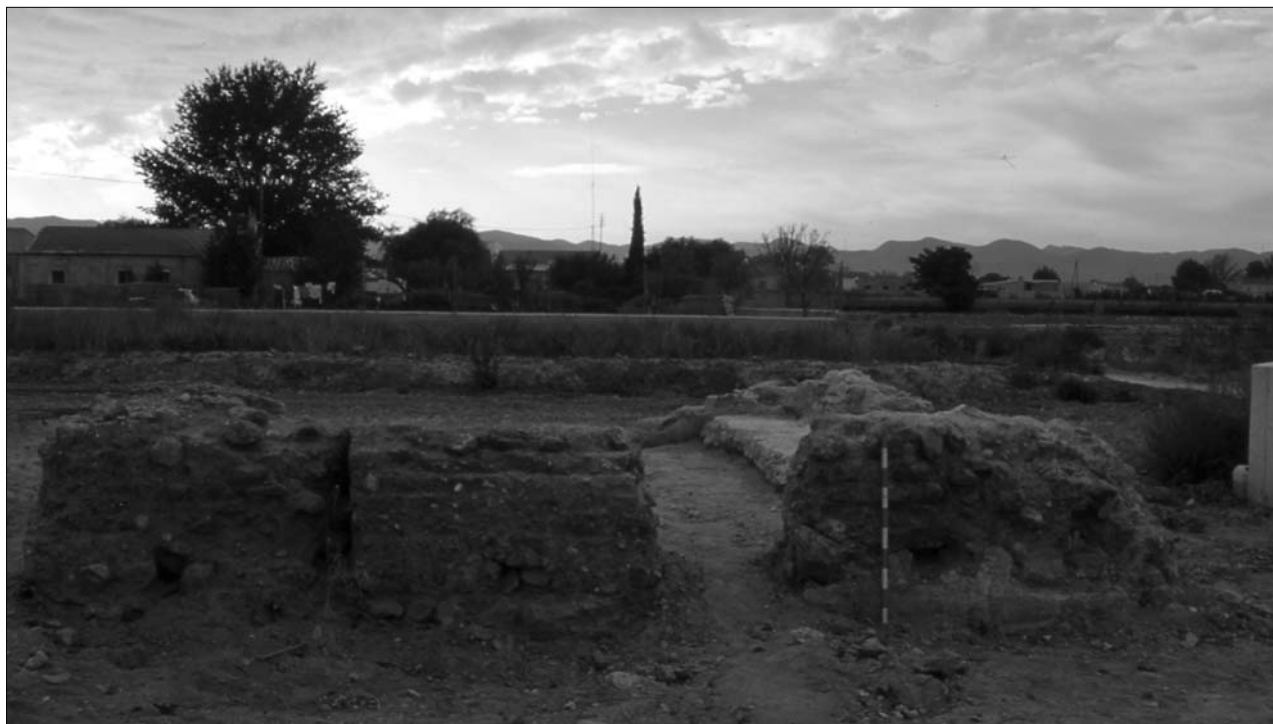
Lámina 1. Vista torre desde su lado oeste.

La torre se encuentra próxima a la rambla de Viznaga, al sur de Lorca, a unos 7 km de la ciudad, en el paraje llamado de los Valencianos o Cañada Real. Se ubica en una zona de llanura dedicada a diversidad de cultivos, en el extremo de un bancale roturado, justo al pie del cruce de los caminos que actualmente conducen a Lorca, Pulpí, y el Campillo (Lám. 1).

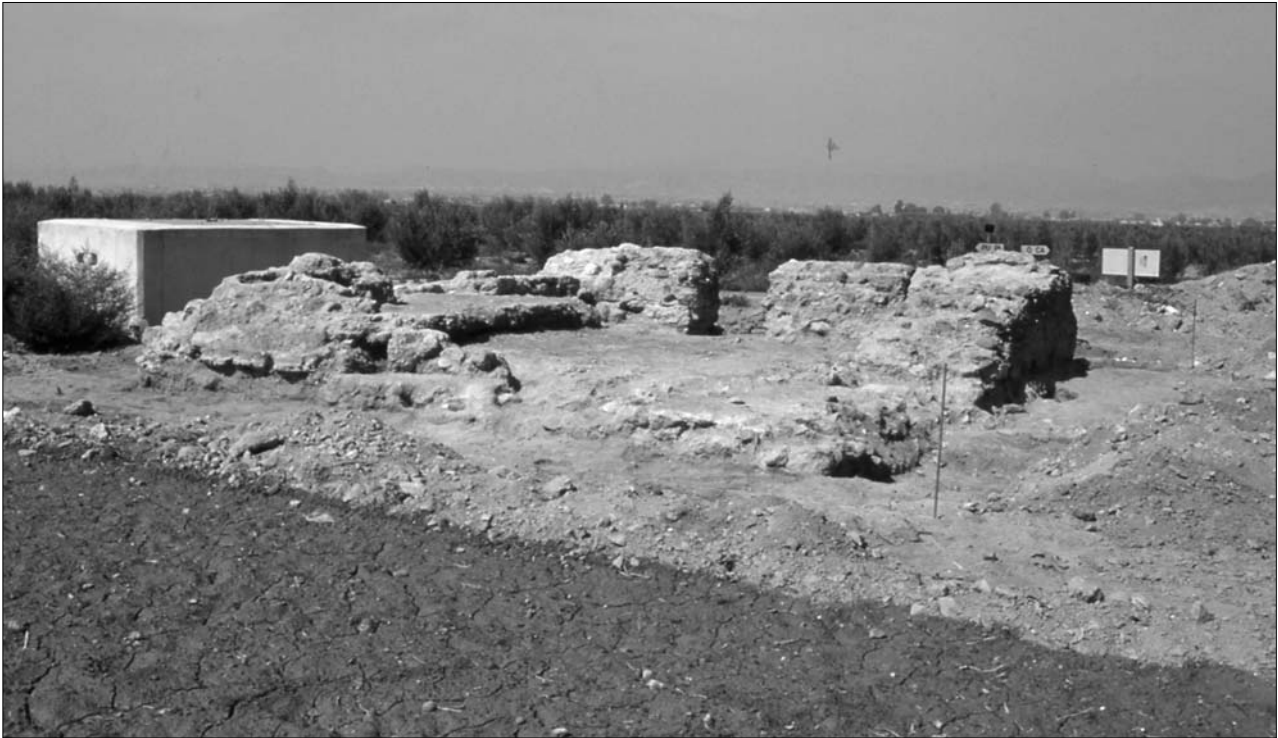
Lámina 2. Vista de la torre desde su lado norte.

VANO NORTE. Es una puerta de acceso al edificio situada en el paramento norte. La puerta tiene una anchura de 1 m. En ella se han documentado restos de pavimento de yeso que se encuentra a una cota de 0,35 m sobre el punto 0,0. Esta estructura rompe parte de la correa de cimentación, lugar en el que quedan instalados al menos dos escalones. Conserva la impronta de un tope de puerta también de yeso. Este acceso nos informa de los cambios de nivel que sufre el edificio tanto en el exterior como en el interior (Lám. 2).

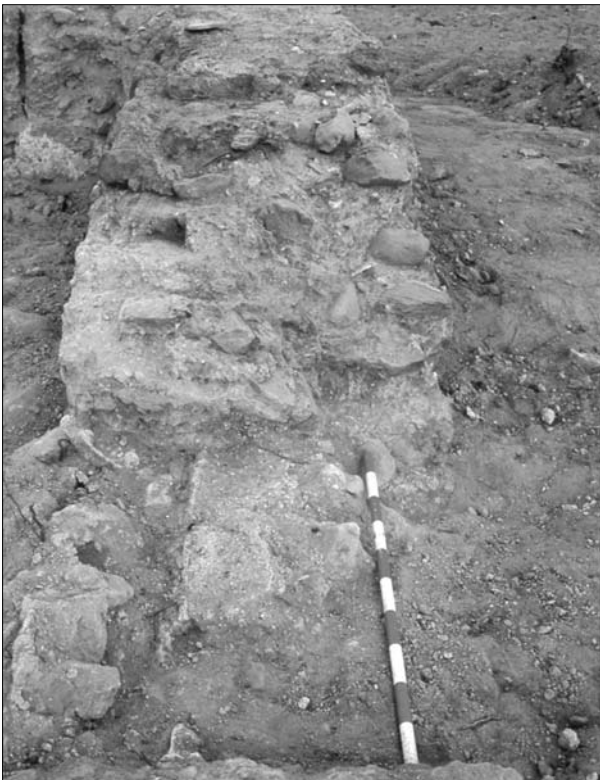
Lámina 3. Vista de muro de la torre, paramento sur.

VANO SUR. Se conserva a la altura del último nivel de pavimentación 0,76 m sobre el punto 0,0. El vano rompe parte de la cara interna de una de las tapias de encofrado, y presenta una quicialera de yeso de forma rectangular; su anchura es de 1 m. La diferencia de cota que existe de casi un metro entre el inicio del vano y el nivel de pavimentación documentado al exterior, nos hace pensar que esta estructura constituiría un balcón o ventana, más que una puerta de acceso al edificio (Lám. 3).

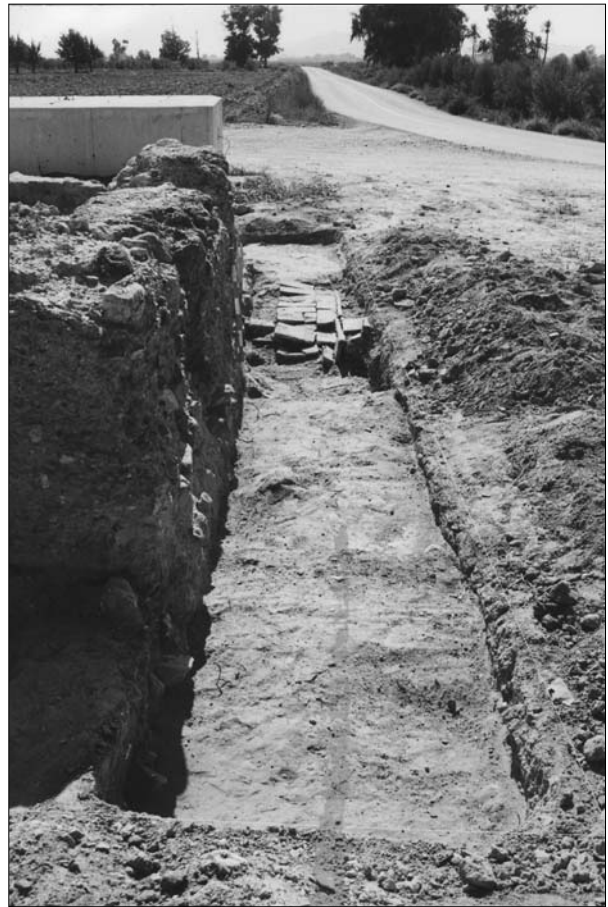
Tierra compactada del interior de la torre, situada a partir de la correa de cimentación (Lám. 4).

Lámina 4. Sondeo del perímetro exterior, restos de solería de ladrillos vinculada a su reutilización posterior.

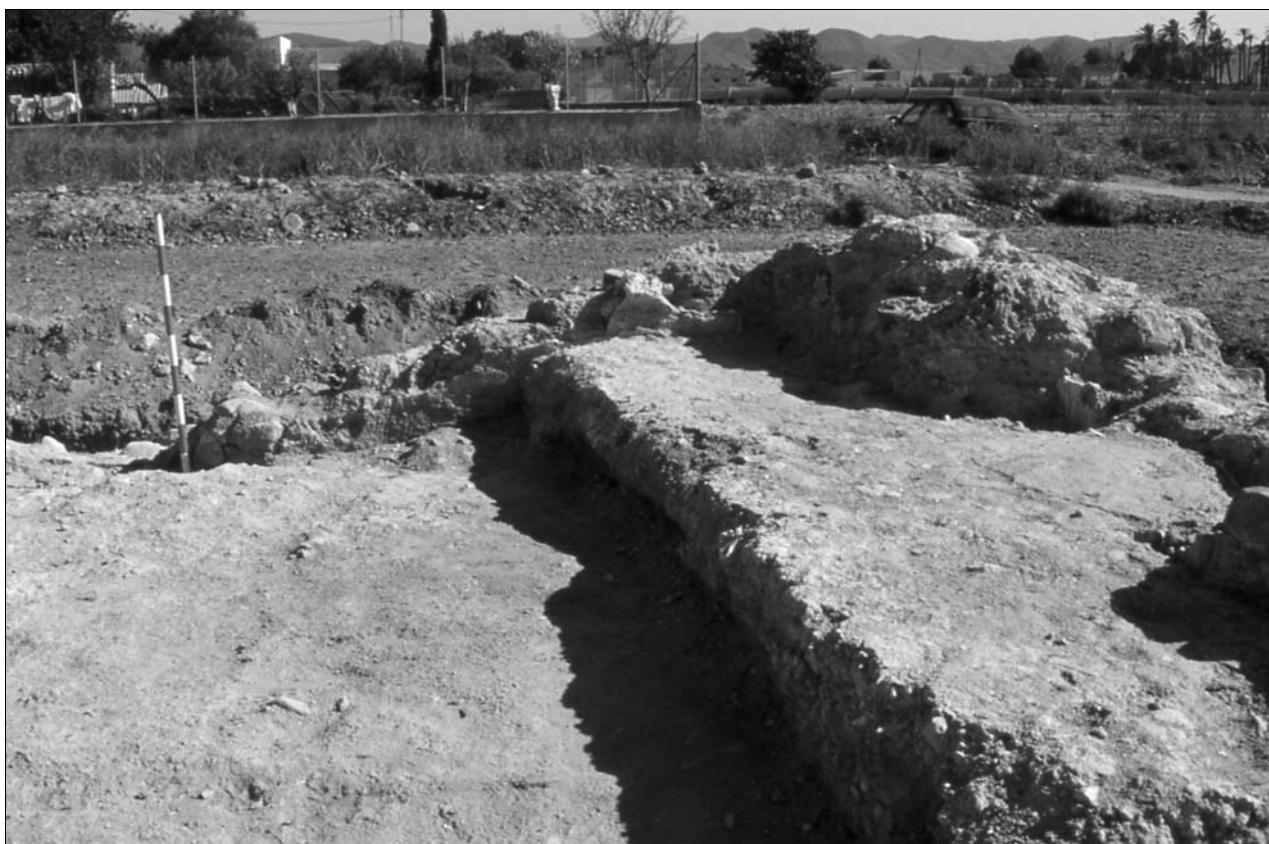
Lámina 5. Interior de la torre, estrato inferior de relleno de compactación, y restos de solería. Zona afectada por transformaciones recientes.

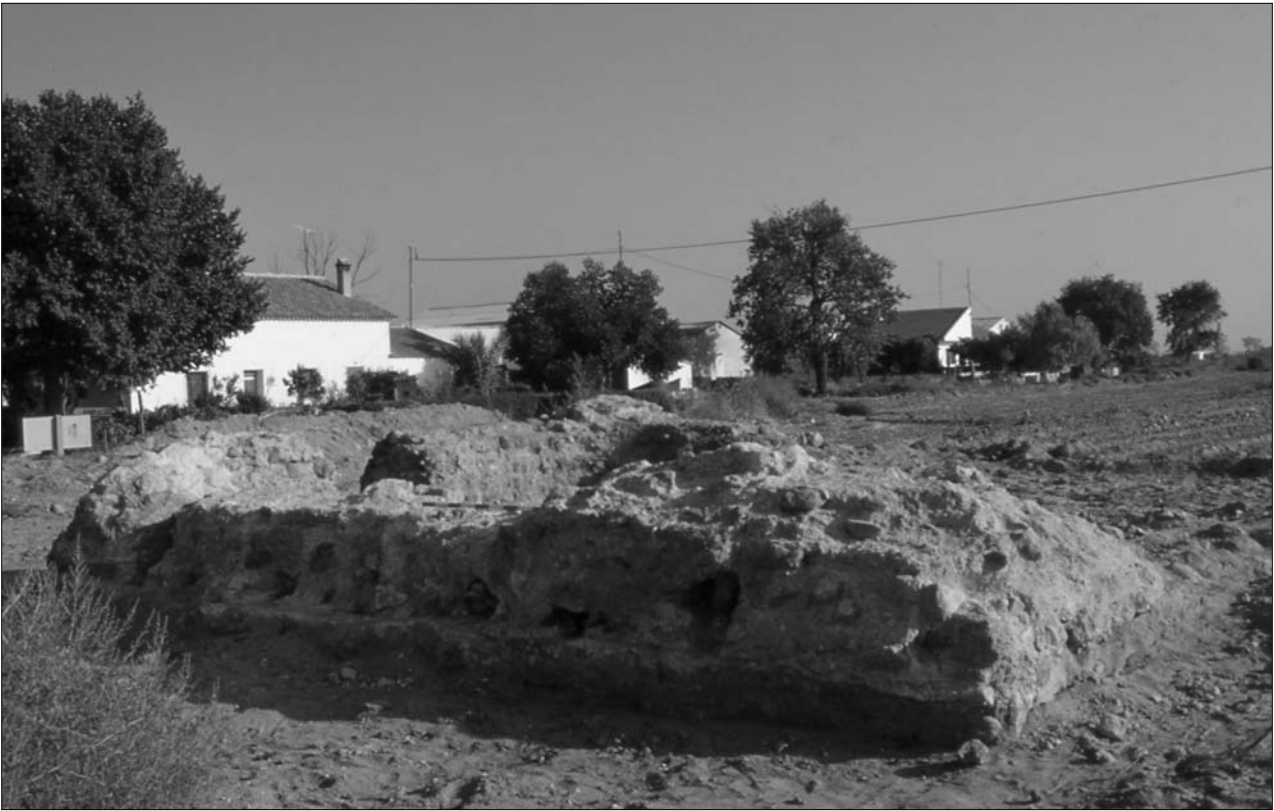
Lámina 6. Vista de la torre desde su lado sur.

El uso y función de esta torre fue el de controlar el Camino Real de Vera, formando parte de un amplio complejo defensivo junto con otras torres diseminadas en lugares estratégicos de control de vías de acceso a la ciudad de Lorca y su castillo, formando un cinturón de vigilancia ante la presencia de enemigos (Lám. 6).
