URBANISMO DE LA CIUDAD DE MURCIA EN ÉPOCA MUSULMANA. ESTUDIO DE NUEVE VIVIENDAS Y UNA CALLE

JOSÉ DOMINGO LÓPEZ MARTÍNEZ
JOSÉ ANTONIO SÁNCHEZ PRAVIA

Resumen: Estudio arqueológico de la evolución y características constructivas de nueve viviendas de época medieval islámica halladas entre las calles de Trapería, Andrés Baquero y Peligros de la ciudad de Murcia. Formaban parte de una manzana de morfología algo diferente a la actual situada frente a la muralla norte de la madina. El callejón de los Peligros fue calle durante la etapa musulmana y mantuvo su traza casi sin alteración hasta nuestros días.

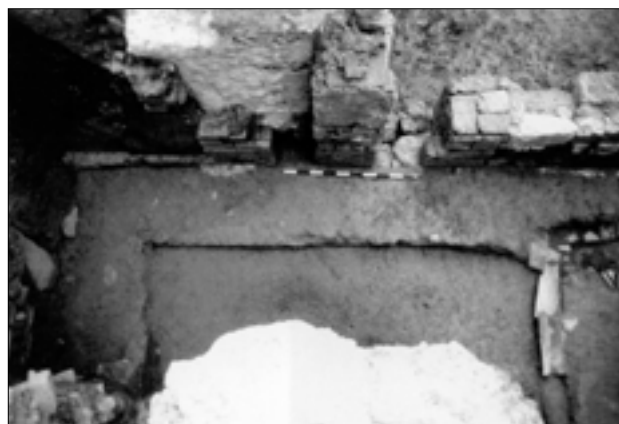
Lámina 3: C-2. Mitad norte del patio. Acceso al salón (primera fase).

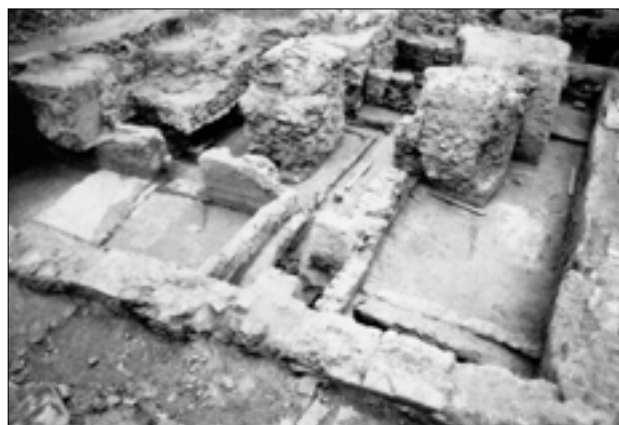
Lámina 4: C-2. Vista general de la propiedad, desde el noroeste (segunda fase).

Reestructuración que afecta a la mitad oriental de la casa: Surge una crujía ocupando parte del patio, la letrina se reforma y la sala norte se amplía. Elevación generalizada de los suelos y reforma de los muros con bataches.

La obra más destacada de este momento es la construcción de una crujía al este, cerrada al norte y oeste con tapias, fábrica no empleada hasta ahora en la estructura de la casa. Se ingresa a la estancia a través de un vano simple marcado por mochetas en las jambas de argamasa, y a los pies de cada una, sendas losas de pizarra, con los quicios tallados, señalan el umbral. La habitación tenía el piso de yeso, diferenciado a dos alturas por un escalón de ladrillo (u.e. 284, -2,19 m; u.e. 265, -2,10 m). Una plataforma (u.e. 282, -2,07 m), estrecha, alargada y de escaso alzado (no supera los 0,10 m), posible tinajero, estaba adosada longitudinalmente al cierre oriental de la casa, y aún conservaba las huellas de los recipientes que descansaron sobre su superficie.

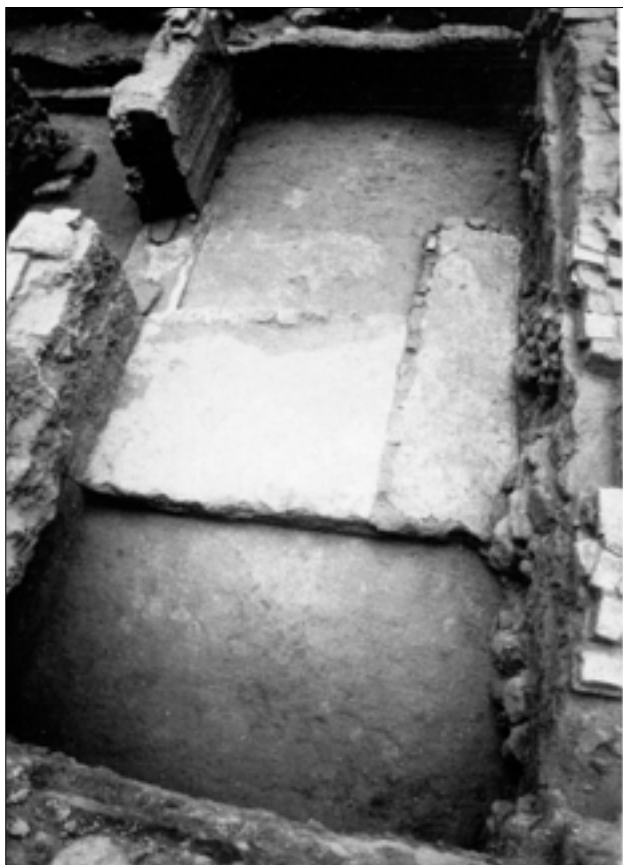
Lámina 5: C-2. Crujía este (segunda fase).

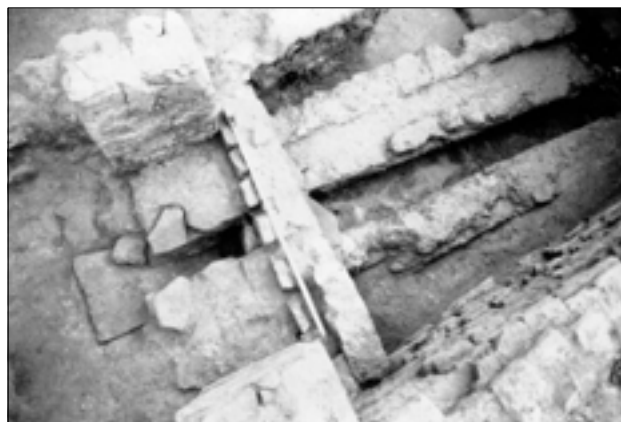
Lámina 7: C-2. Letrina y canal de desagüe (segunda fase).

La letrina fue desplazada ligeramente de posición hacia el sur, encajándose ahora entre el salón y la crujía este. Continuaba siendo un apartado muy poco espacioso, con plataforma algo elevada (u.e. 289, -1,85 m), reposapiés de lajas de pizarra, y una abertura rectangular (0,14 x 0,46 m) situada en la vertical del sumidero.

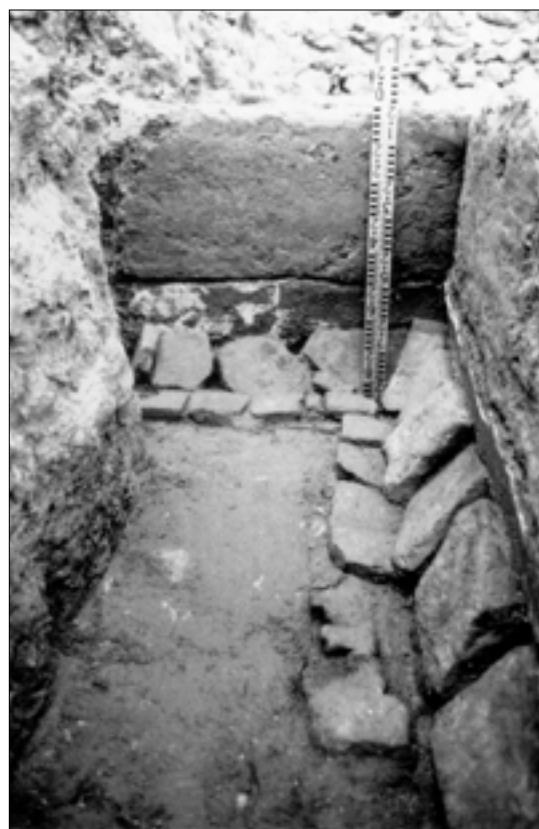
Lámina 8: C-2. Superposición de andenes (segunda/cuarta fases) y canal de desagüe (segunda/tercera fases).

Al levantar la crujía, el patio redujo su extensión y su planta adquirió forma rectangular (eje mayor con dirección norte-sur). Es de estrechos andenes (0,60 m) y arriate, sin apreciable diferencia de cota entre los niveles de uso de ambos. El andén (u.e. 242, -2,05 m), que en este momento circunda todo el patio, era de tierra, con la cara externa encofrada de hormigón y el piso de mortero de cal enlucido (se conservó muy degradado). Un canal de ladrillo (u.e. 189, -2,34 m) aprovechaba como pared, y apoyo de su cubierta de lajas de piedra, los alzados de los andenes oeste y norte, dirigiéndose a desaguar a la atarjea de la letrina; el inicio que se conserva del canal, cuyo punto exacto de arranque nos es desconocido, se sitúa a la altura del vano de la crujía oeste, un área de cocina a la que, quizá, daría servicio. La aparición del nuevo canal trajo consigo el abandono del que atravesaba el patio en la fase anterior, aunque mantuvo el uso el tramo final correspondiente a la letrina (que ahora corre bajo la nueva alcoba del salón). Las paredes y base de este último trecho fueron recrecidas, acompañando la elevación de los suelos de la casa, y el conducto cubierto con lajas de pizarra.

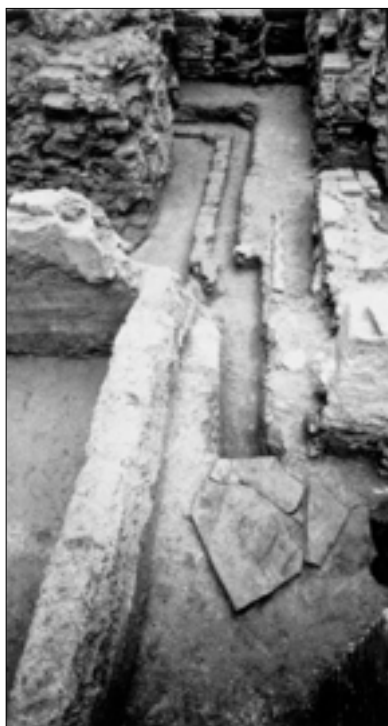
Lámina 6: C-2. Vista, desde el este, del canal de desagüe a su paso por el patio y entronque con la letrina (segunda/tercera fases).

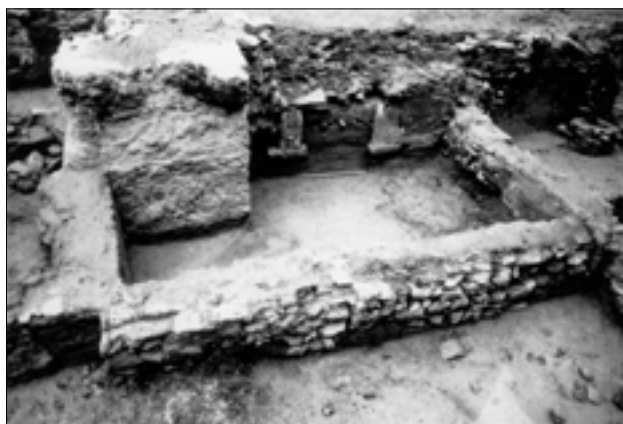
Lámina 9: C-3. Vista general del salón.

En cuanto al salón, el vano que comunica con el patio siempre fue geminado, con jambas y pilar central de sillarejo de arenisca. En la estancia documentamos tres niveles de ocupación. El primero con el suelo de gravilla (u.e. 203; -2,00 m) y las paredes enlucidas con yeso. El siguiente viene indicado por un suelo de yeso 0,25 m sobre el anterior (u.e. 176, -1,66/-1,70 m). Del más reciente es llamativo el nuevo aspecto que ofrece el salón, ahora pavimentado con mortero de cal (u.e. 3, -1,45/-1,50 m) que asienta sobre un preparado (0,10 m de grosor) con abundante piedra. Todas las superficies de la sala, suelo y paredes, se vistieron de estuco rojo;

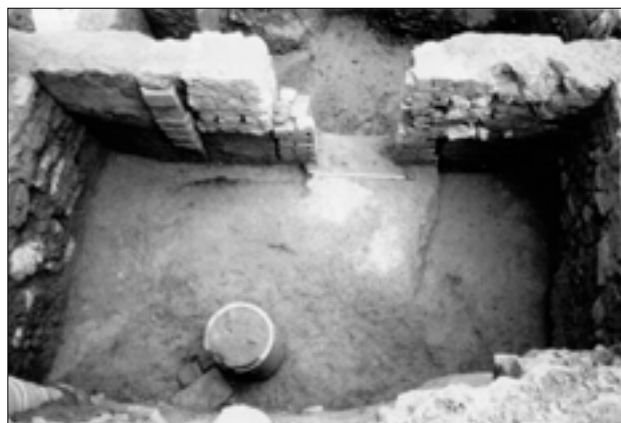
Lámina 11: C-4. Patio. Vista general, desde el sur (primera fase).

En este momento se constata solamente una sala norte y parte del patio. Los alzados de los muros eran de diversos tipos: de mampostería en el patio, y de tierra en las fábricas del salón y en la que diferencia salón y patio, cuyo vano se marcó con pilares de ladrillo. El suelo del salón fue de gravilla (u.e. 339, -2,78 m) y de yeso el del patio (u.e. 377, -2,80/3,00 m). Este último espacio presentaba una pendiente descendente muy

acusada con el fin de dirigir las aguas de lluvia hacia el centro del mismo, donde había un pozo de anillos cerámicos con varias losas de piedra bordeando su base. Poco tiempo después se elevaron algunos centímetros los niveles de la sala norte (u.e. 338, -2,73 m) y del patio (u.e. 354, -2,75/-2,95 m), hasta quedar casi iguales en altura, cubriéndose ambos con gravilla.

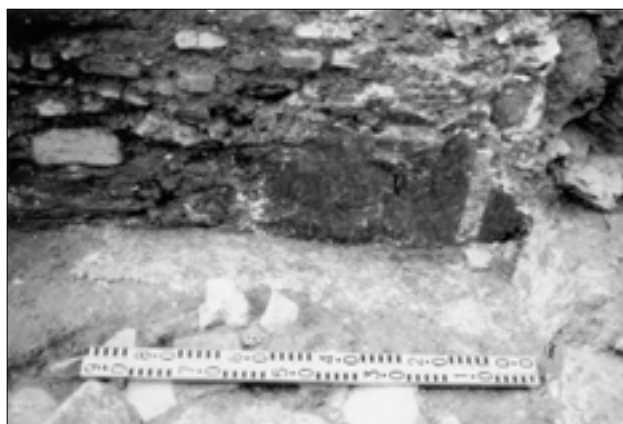
Lámina 10: C-3. Detalle de pared y suelo enlucidos en rojo (tercera fase).

al parecer, el zócalo y los alzados cercanos a las esquinas de la habitación eran recorridos por una estrecha banda de color marfileño, formando parte de una decoración geométrica cuyo diseño nunca llegaremos a conocer. Este tipo de acabado fue habitual durante el siglo XII.

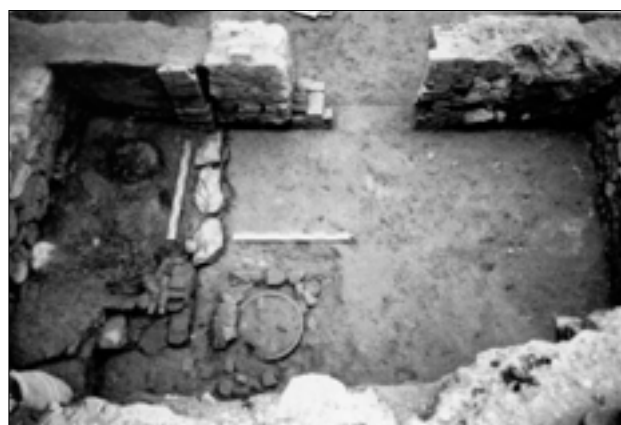
Lámina 12: C-4. Patio. Vista general, desde el sur (segunda fase).

En el lateral oeste del patio se levantaron dos estancias contiguas, muy reducidas, separadas por un tabique de ladrillos. La situada al norte, con suelo de tierra, tuvo función de cocina, como lo atestigua la presencia de un hogar y abundantes cenizas esparcidas por la habitación. La meridional, cuyo uso nos es desconocido, también fue solada con tierra. Junto a la remodelación tuvo lugar una nueva subida del nivel de los suelos de gravilla de toda la casa a la misma altura, -2,60 m (sala norte, u.e. 318; patio u.e. 343; cocina u.e. 360). Las elevaciones de los suelos, sin otra variación de estructura, serán constantes. Destacamos una de ellas, evidente sobre todo en el patio (u.e. 334, -2,30 m) y en sus nuevas dependencias: El umbral de la cocina (u.e. 333, -2,28 m) se marcó con robustas losas de piedra mientras la sala contigua era cubierta con una sólida capa de mortero de cal (u.e. 634, -2,25 m).

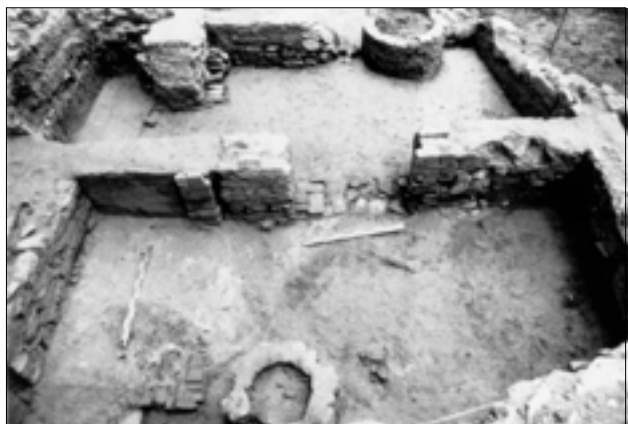
Lámina 13: C-4. Vista general de la propiedad, desde el sur (tercera fase).

Es el último momento de la casa antes de perder su función residencial y en el que se observan algunas modificaciones estructurales. El patio y la cocina uniformizaron el suelo mediante una capa de gravilla cubierta con cal (u.e. 197, -2,20 m); de hecho, el umbral de piedra que los separaba y el hogar de la cocina quedaron ocultos. La pequeña estancia lindera con la cocina volvió a cubrirse con otra capa de sólido mortero de cal (u.e. 226, -2,15 m). En el patio, la inclinación de los suelos ya no era tan acusada como en las primeras fases de la casa. El pozo fue recrecido y engrosado mediante un brocal de piedras junteadas con cal. El vano de la sala norte

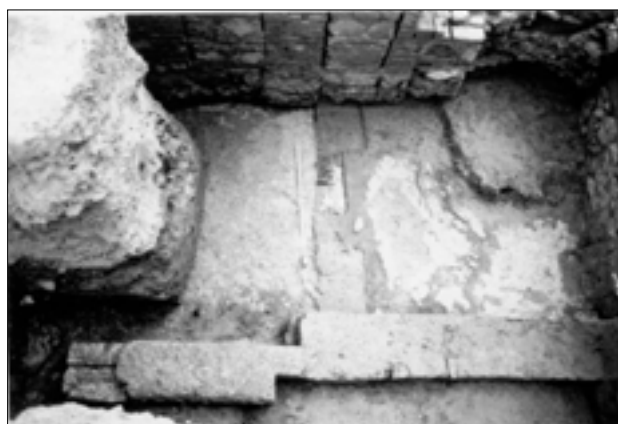
Lámina 16: C-5. Sala este y alcoba (segunda fase).

goría de las estancias. La habitación este mantuvo su preeminencia, con un grueso pavimento de mortero de cal estucado en rojo (u.e. 269, -2,75 m), conservando la alcoba, ahora solada con una buena capa de yeso (u.e. 259, -2,65/-2,70 m).

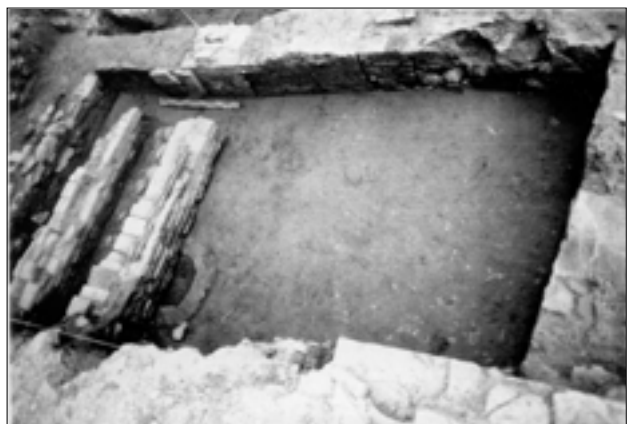
Lámina 14: C-4. Vista de la habitación, desde el sureste; a la izquierda de la imagen, boca del horno (cuarta fase).

Las estancias situadas al oeste del patio fueron desmontadas, levantándose en su lugar dos gruesos muros de ladrillo en paralelo, separados 0,60 m, con dirección norte-sur (2,24 m de longitud conservados). El espacio entre ellos se pavimentó con fragmentos informes de ladrillo trabados en seco (-1,90 m) sobre los que aparecieron abundantes cenizas. La estructura descrita (u.e. 39) sepultó el pozo de la casa, aunque también estuvo asociada a otro pozo de anillos cerámicos excavado cerca de 1,00 m al oeste del anterior. Por sus características, los restos de fábrica que estamos viendo pudieron formar parte de la boca de una caldera, bien de un horno industrial o de un baño.

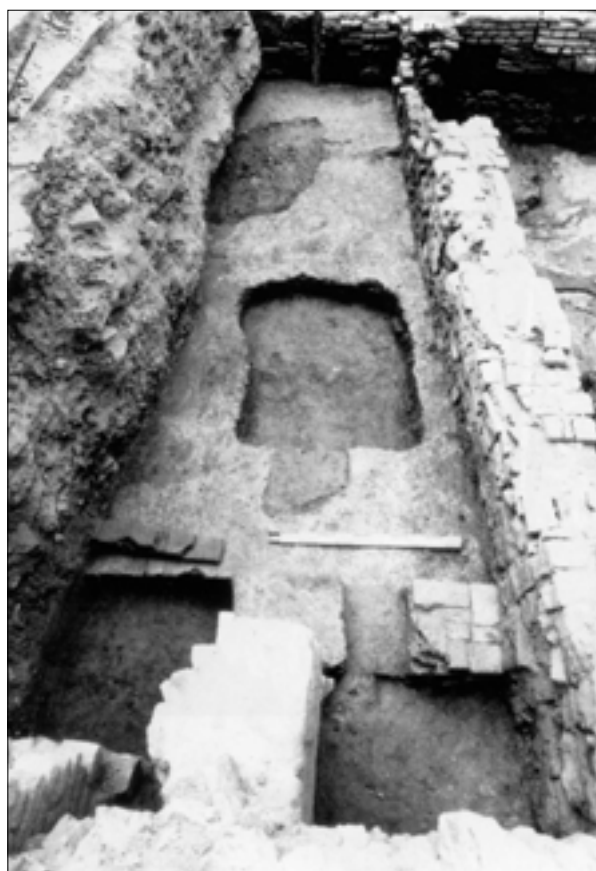
Lámina 17: C-7. Vista general, desde el norte, de la sala oeste con alcoba al fondo (segunda fase).

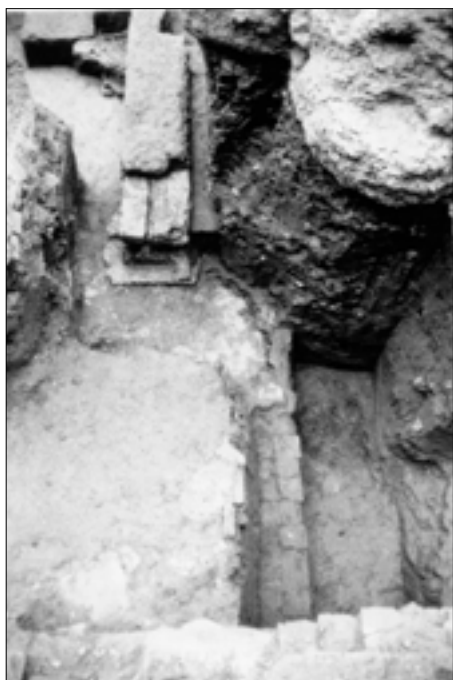
Lámina 15: C-5. Acceso a sala este y patio con andén (primera fase).

El terreno sobre el que se asentaba la vivienda tenía fuerte inclinación descendente hacia el norte, manifiesta notoriamente en la sala este y andén del patio. Los cimientos y alzados de los muros se construyeron con tierra compactada, sin diferenciar, reforzándose las jambas con ladrillos (sala sur) o bloques de arenisca (sala este). El patio era de estrechos andenes (apenas 0,60 m) pavimentados con yeso (u.e. 388, -3,17 m en la zona más profunda), y el arriate mostraba caras de poco alzado elaboradas con ladrillo.

La crujía oriental fue, en esta ocasión, la de mayor categoría, a tenor del material empleado en los suelos y la presencia de una alcoba al sur ligeramente sobreelevada. Ambas habitaciones presentaban suelos de tierra apisonada enlucida con una fina capa de yeso (u.e. 371, -2,87/-3,05 y u.e. 385, -2,70/-2,75 m, respectivamente).

A mediodía se localizaba una estancia cuya puerta, descentrada hacia el oeste, mostraba jambas de ladrillo donde se habían dibujado las mochetas. El suelo (u.e. 373, -2,86 m) era de tierra limosa y venía señalado por el umbral de ladrillos de la puerta.

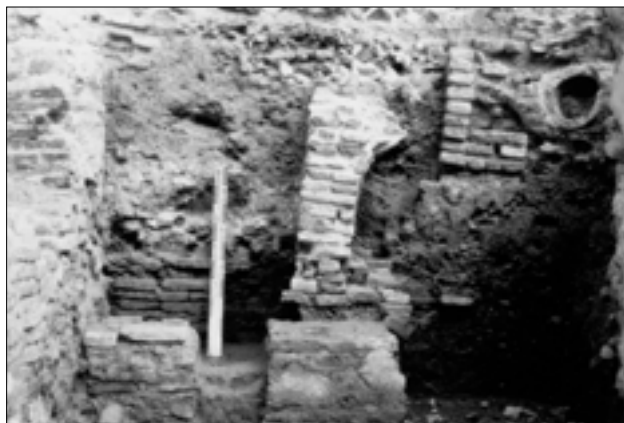
Lámina 18: C-7. Arranque de escalera (tercera fase).

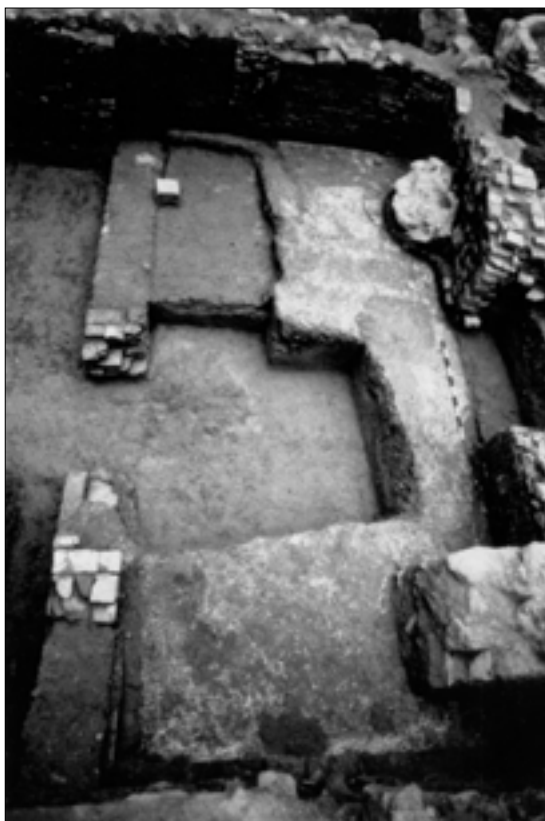
Lámina 19: C-8. Vista general del salón (segunda fase).

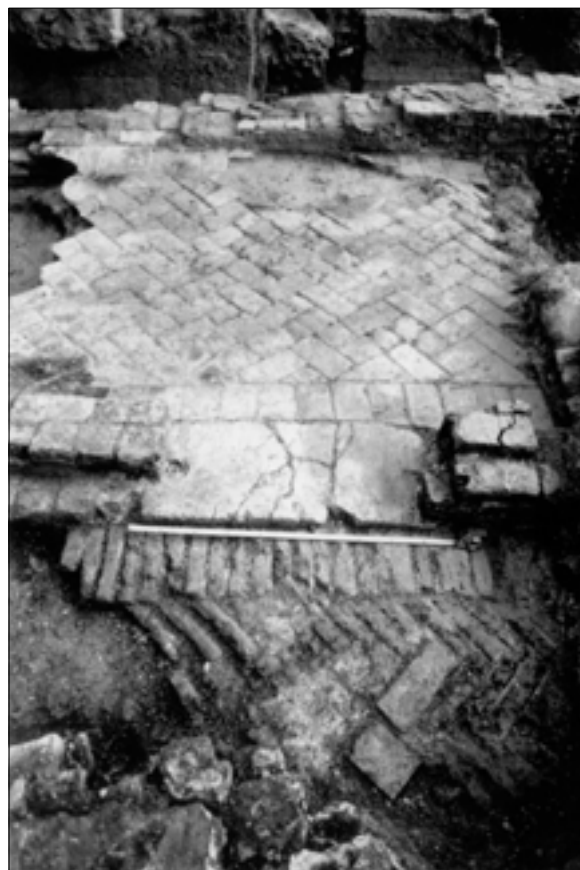
Lámina 20: C-8. Detalle del patio, en primer término, y sala oeste (cuarta fase).

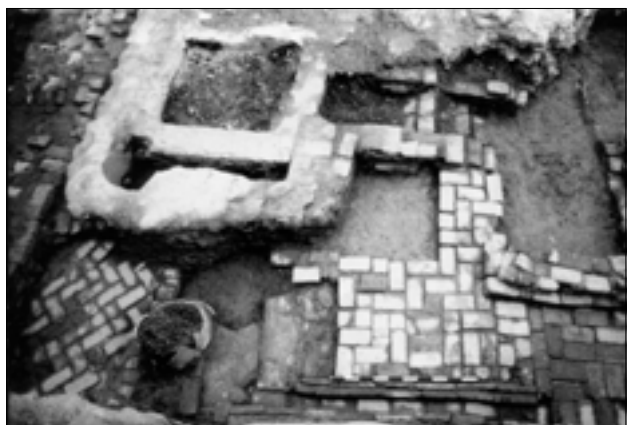
Lámina 21: C-9. Detalle de la sala sur, patio con canalillo (en la parte inferior de la imagen), y crujía oeste (s. XIII).

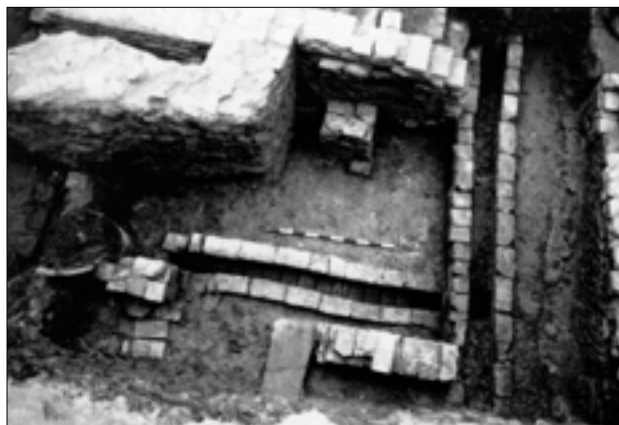
Lámina 22: C-9. Canales bajo los suelos del s. XIII.

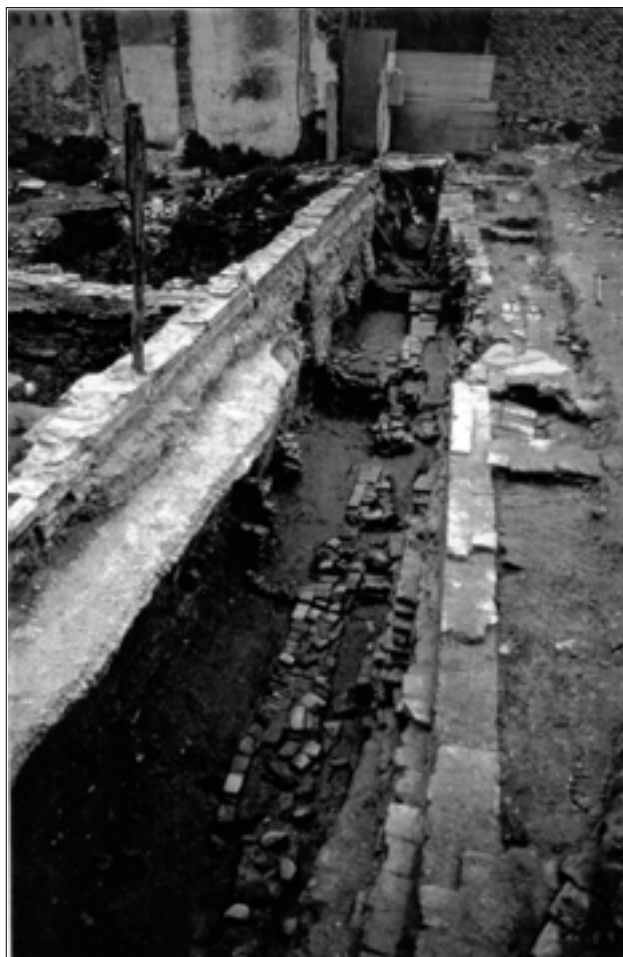
Lámina 24: Callejón de Los Peligros. Vista desde el Norte.

El tramo excavado del callejón de Los Peligros fue calle en época islámica, con traza rectilínea, perpendicular a la actual c/ Andrés Baquero (vía medieval), anchura media de 1,00 m y suelo de tierra. La morfología del callejón se ha mantenido sustancialmente hasta nuestros días, eso sí, ganando un poco en anchura.

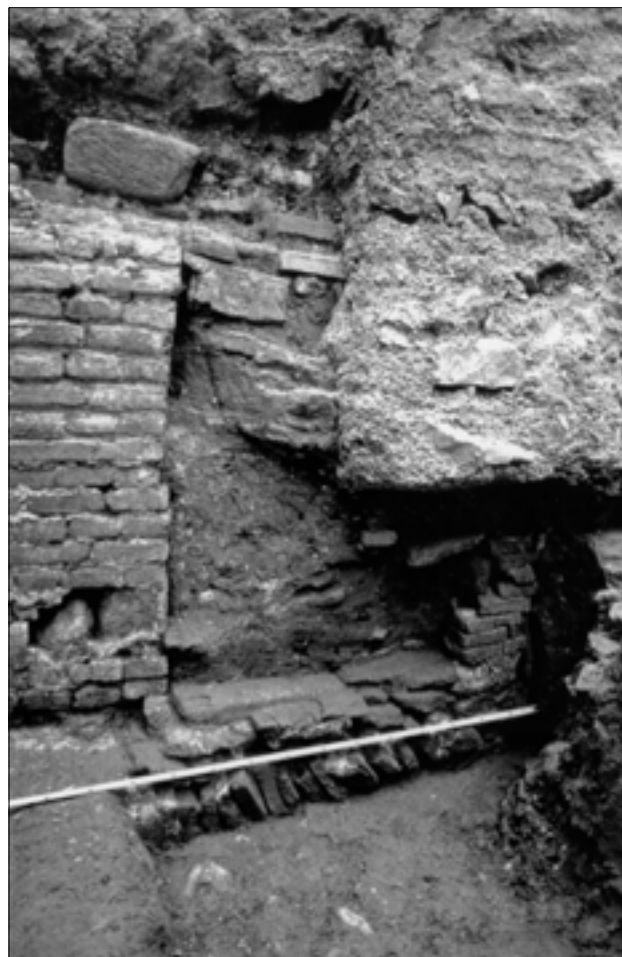
Lámina 25: Callejón de los Peligros. Fachada oeste del grupo de viviendas situado a levante de la calle. Adarve de ingreso a la casa 3.

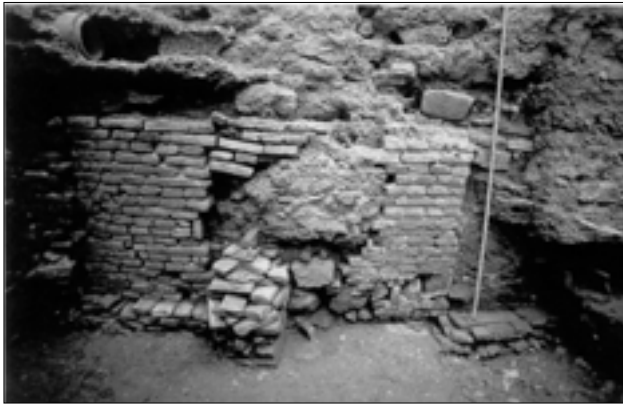
Lámina 26. Callejón de Los Peligros. Fachada oeste del grupo de viviendas situado a levante de la calle. Ingreso a las casas 3 (derecha) y 1 (izquierda).

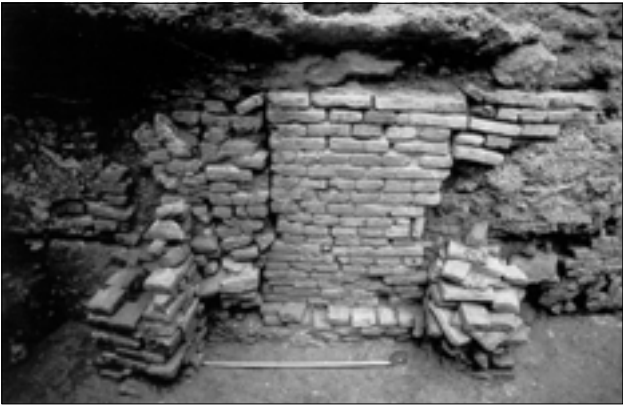
Lámina 27: Callejón de Los Peligros. Fachada oeste del grupo de viviendas situado a levante de la calle. Ingreso a casa 1.

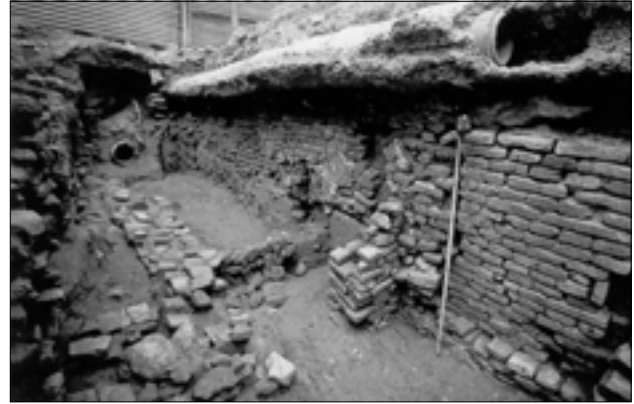
Lámina 28: Callejón de Los Peligros. Vista parcial desde el sur. En el centro, línea de fachada arrasada del grupo de viviendas situado a poniente de la calle.
