## EXCAVACIONES EN DOS SOLARES UNIFICADOS ENTRE LAS CALLES ANDRÉS BAQUERO, PINARES Y CALLEJÓN DE LOS PELIGROS DE MURCIA

JUAN ANTONIO RAMÍREZ ÁGUILA

**Resumen:** Presentamos los resultados de la excavación arqueológica realizada en un solar de la calle Andrés Baquero de la ciudad de Murcia entre 1996 y 1997, en el sector norte de la antigua *madina* de *Mursiya*. Dentro del área excavada se han documentado restos de hasta seis viviendas medievales en diferente estado de conservación. Dos de ellas fueron construidas durante la primera mitad del siglo XI en lo que entonces era una zona periférica de la ciudad, pero entre finales de ese mismo siglo y la primera mitad del XII, dentro de la etapa de gobierno almorávide, se produjo la urbanización definitiva de este sector que previamente había quedado rodeado por la nueva muralla de la *madina*, observando un trazado urbano perfectamente ortogonal y planificado que debió de adaptarse a la disposición de las primeras construcciones. En la ciudad actual aún se conserva la influencia de ese trazado medieval.

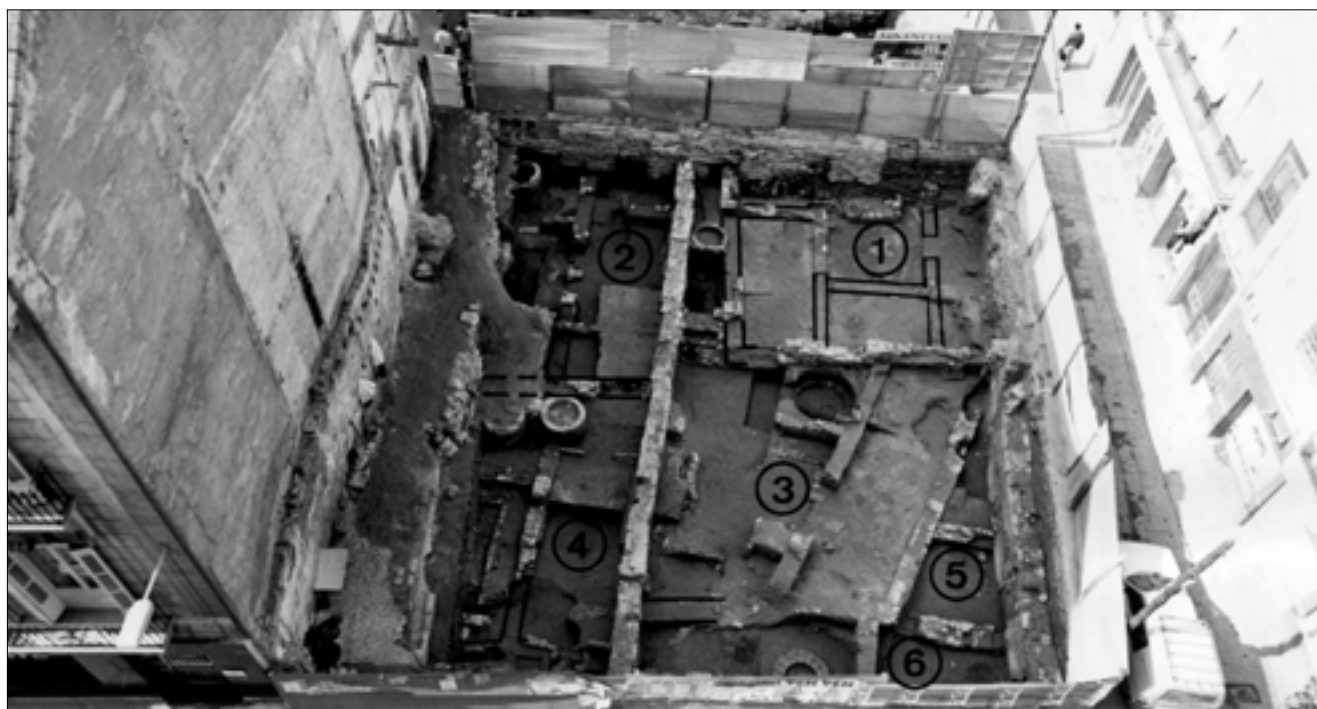
Lámina 1: Vista aérea del solar desde la calle Pinares con identificación del parcelario islámico estudiado.

De este modo resultaron los 257 m<sup>2</sup> excavables sobre los que planteamos una excavación en extensión, en la cual los testigos se trazaban en el interior de los espacios que iban quedando delimitados y en función del interés que tuviesen para el estudio posterior.<sup>6</sup> Dividimos el área de intervención en dos cortes que correspondían a cada uno de los solares integrantes de la parcela: el CORTE I lo constituiría el solar ubicado en la mitad occidental, y el CORTE II el oriental, pues la medianería que existió entre ambos quedó visible tras una primera limpieza, y al avanzar la excavación comprobaríamos cómo se superponía, *grosso modo*, sobre otra islámica. A su vez, cada uno de estos cortes se subdividió en ESPACIOS, denominados numéricamente según el orden en que iban quedando definidos durante el proceso de excavación. Cuando alcanzamos los niveles islámicos y conseguimos identificar funcionalmente cada uno de ellos, los reunimos por Grupos de Actividad (GA), consistentes en un total de seis CASAS (Lámina 1 y fig. 5).

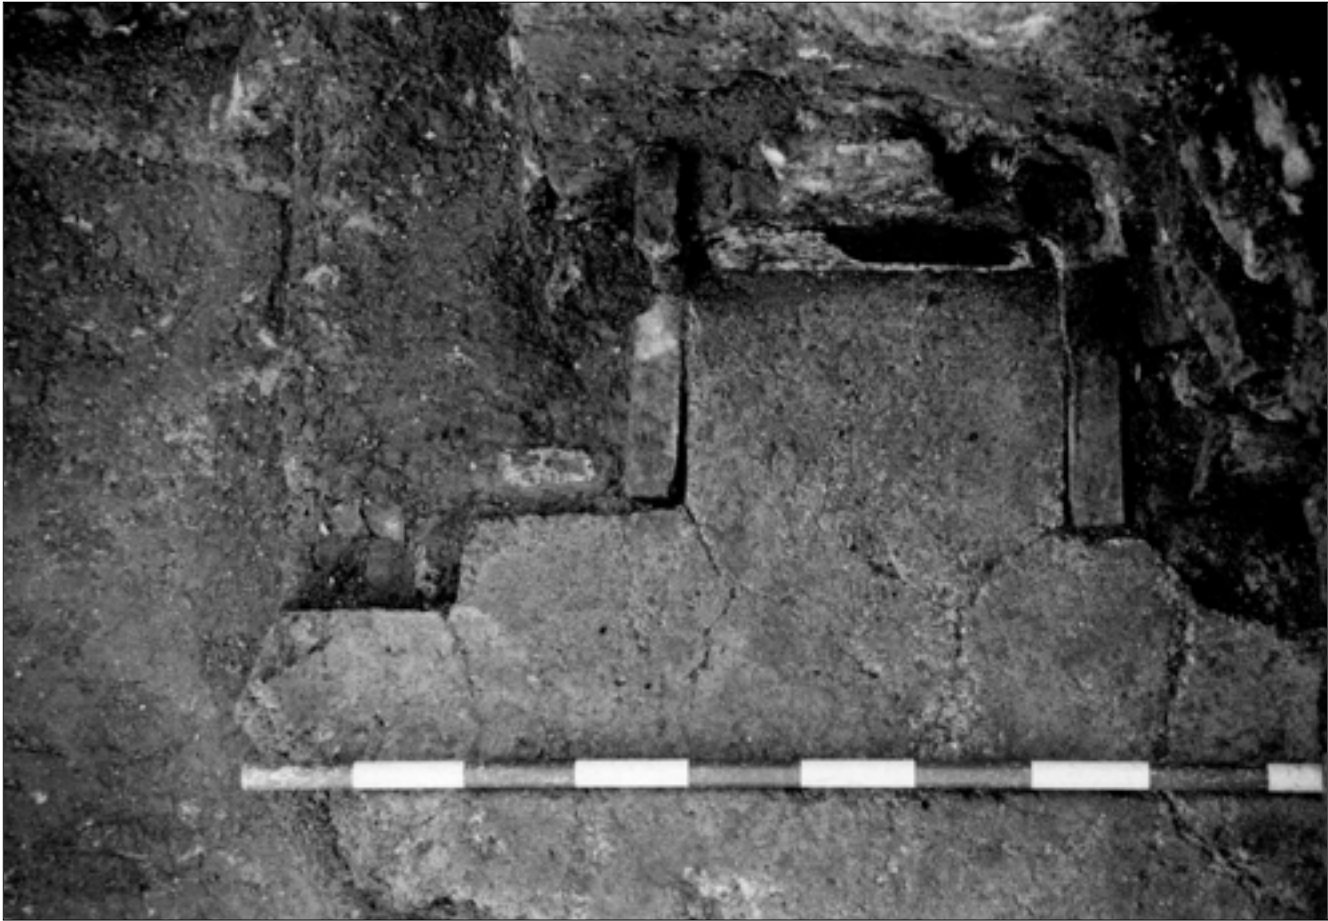
Lámina 4: Planta del calentador del salón norte de la Casa 1.

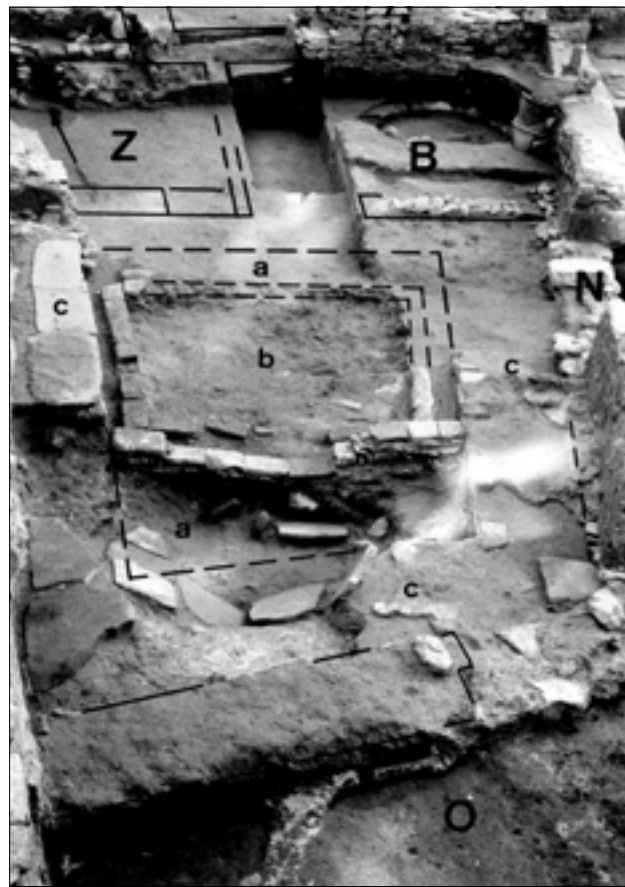
Lámina 7: Vista del patio de la Casa 3: N – Entrada al salón norte; B – Crujía occidental; O – Crujía oriental; Z – Zaguán; c – andenes de la fase fundacional; b – arriate; a: andenes de la segunda fase del patio.

De todas sus estancias era el patio la que presentaba la secuencia evolutiva más completa y evidente. En su momento fundacional, caracterizado por la presencia de estructuras de tapial de tierra, encontramos un patio dotado de andenes realizados en mampostería con su superficie tapizada mediante losas de piedra metamórfica (Lám. 7). El arriate, con una profundidad de algo más de 30 cm respecto a los andenes, también estaba revestido de mortero, por lo que no cumpliría con su función de albergar vegetación, salvo que ésta estuviese

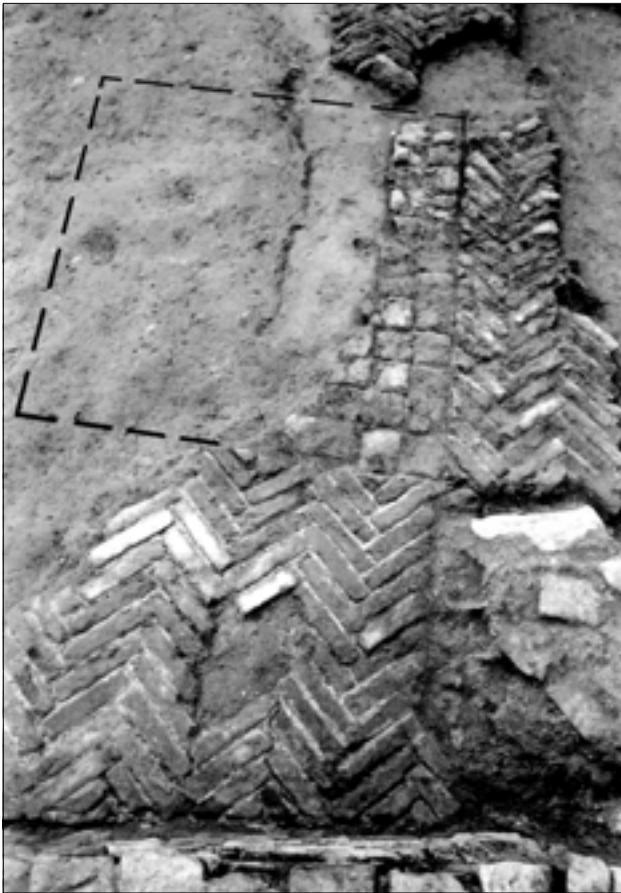
Lámina 8: Detalle del pavimento de la última fase islámica del patio de la Casa 3, con ladrillo a sardinel en los andenes y arriate simulado.

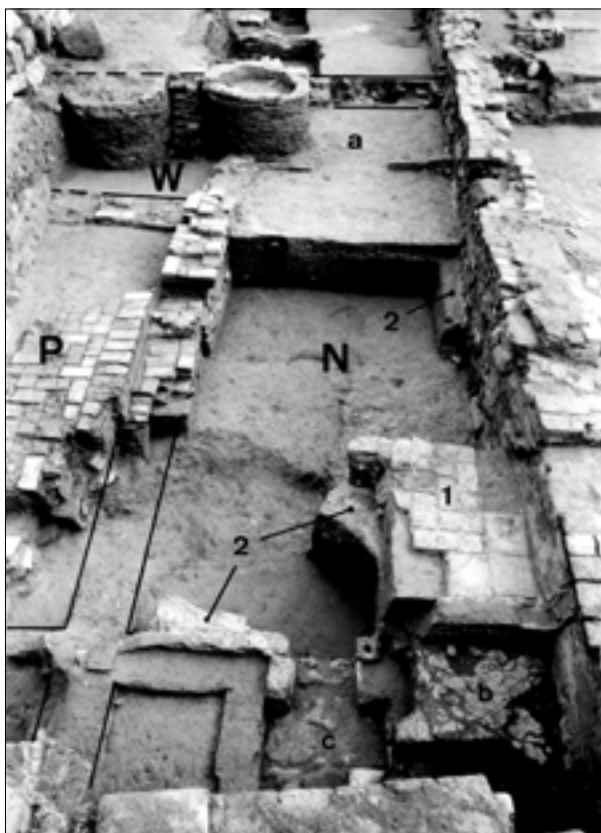
Lámina 9: Vista de la Casa 4: N – Salón norte; P – Patio; W – Crujía occidental; a – alcoba occidental del salón norte; b – pavimento de la alcoba oriental; c – calentador bajo la alcoba oriental; 1 – pavimento de ladrillo y losetas de la fase mudéjar; 2 – pavimento de mortero de la penúltima fase islámica.

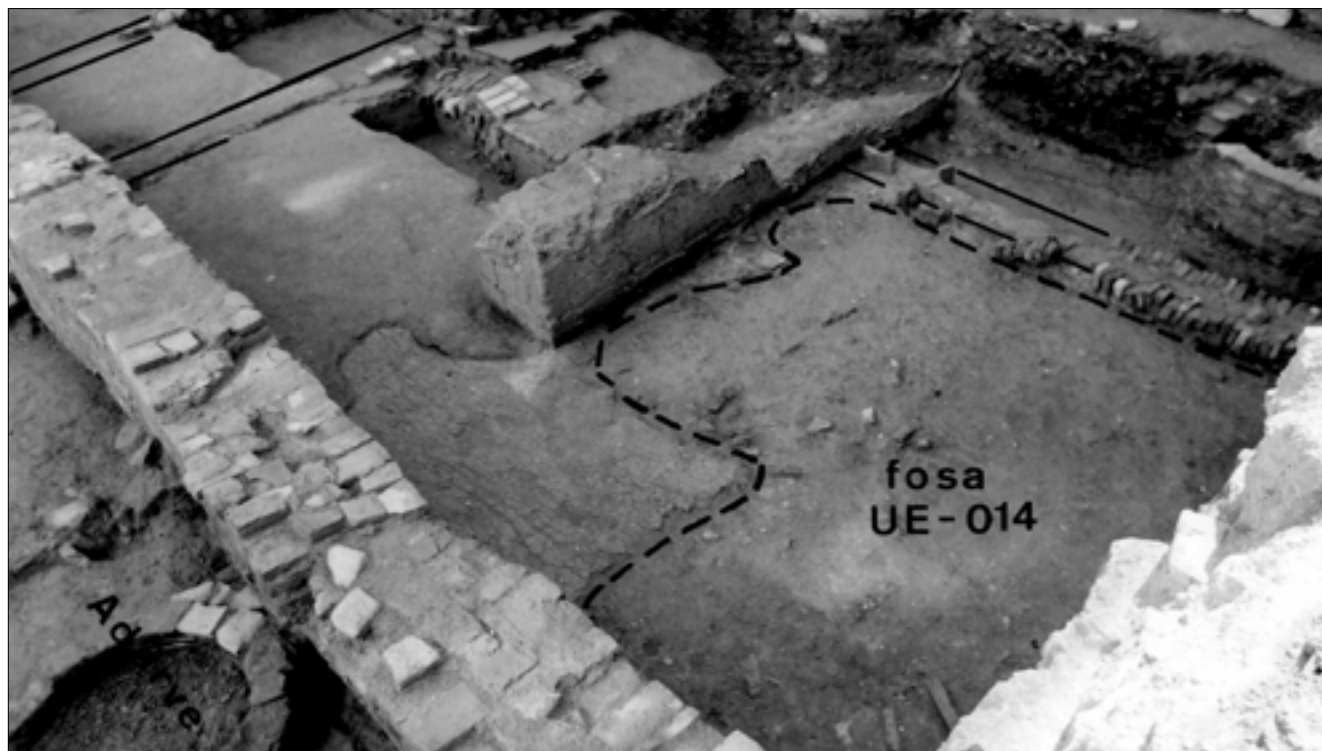
Lámina 11: Vista de la Casa 2 con estructuras y fosa de la fase mudéjar (segunda mitad del siglo XIII).

y demás crujías, reemplazadas por espacios más o menos cuadrangulares (Lám. 11).

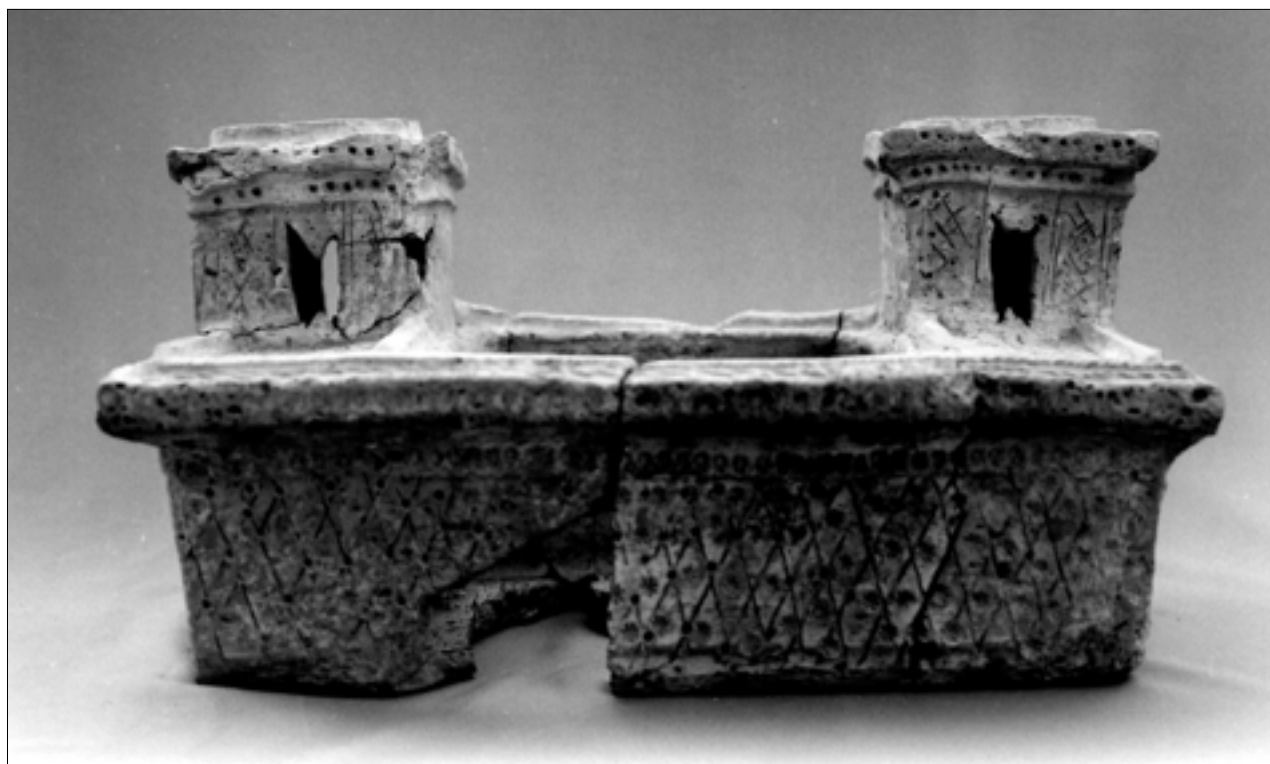
Lámina 12: Casa 2, UE – 014. Vista frontal de la pileta de abluciones tipo Alhama.

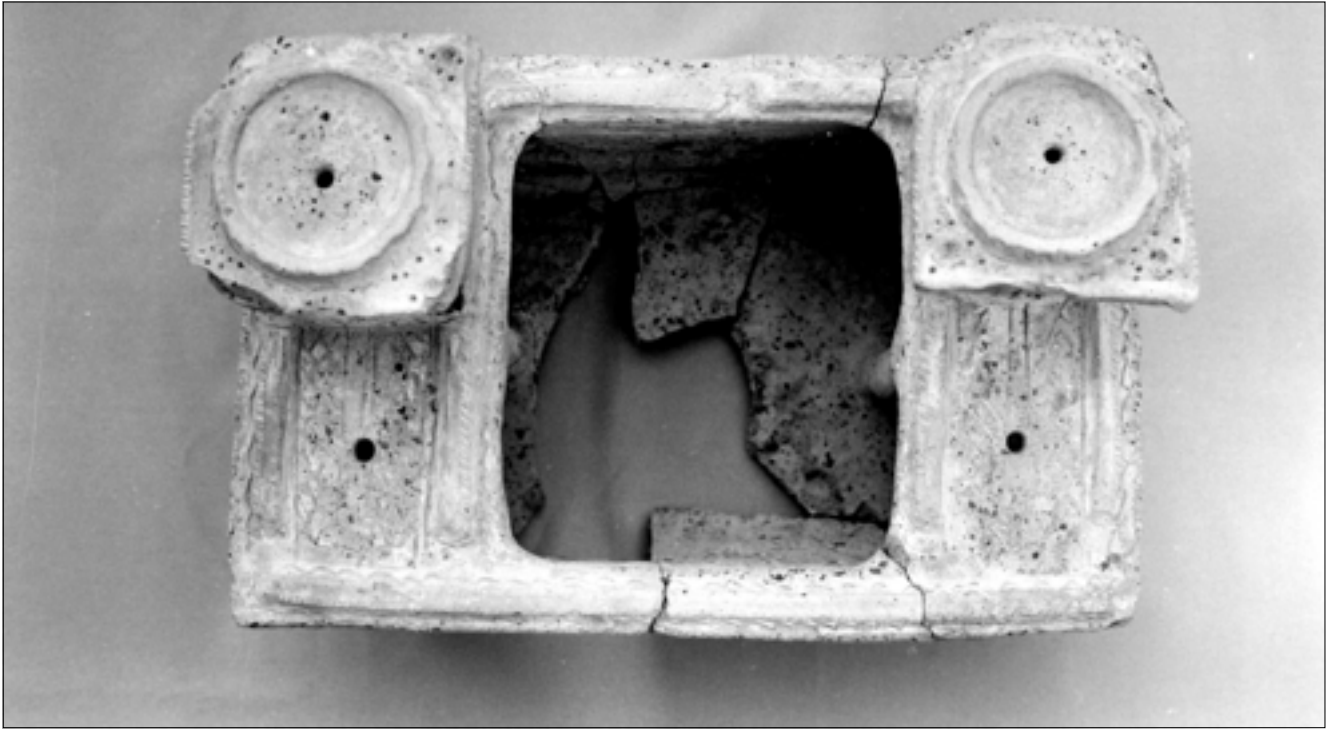
Lámina 13: Vista cenital de la pileta anterior.

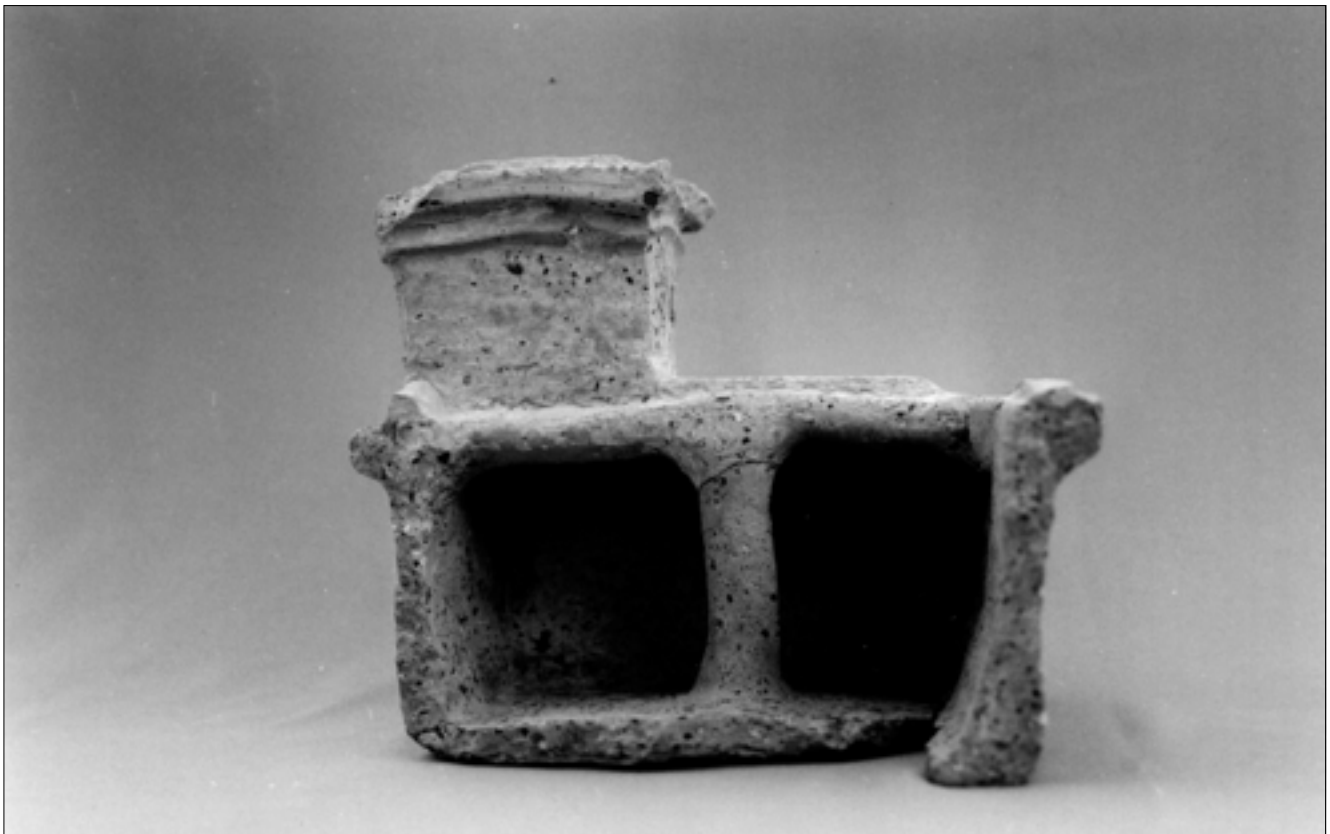
Lámina 14: Sección de la misma pileta antes de su restauración.

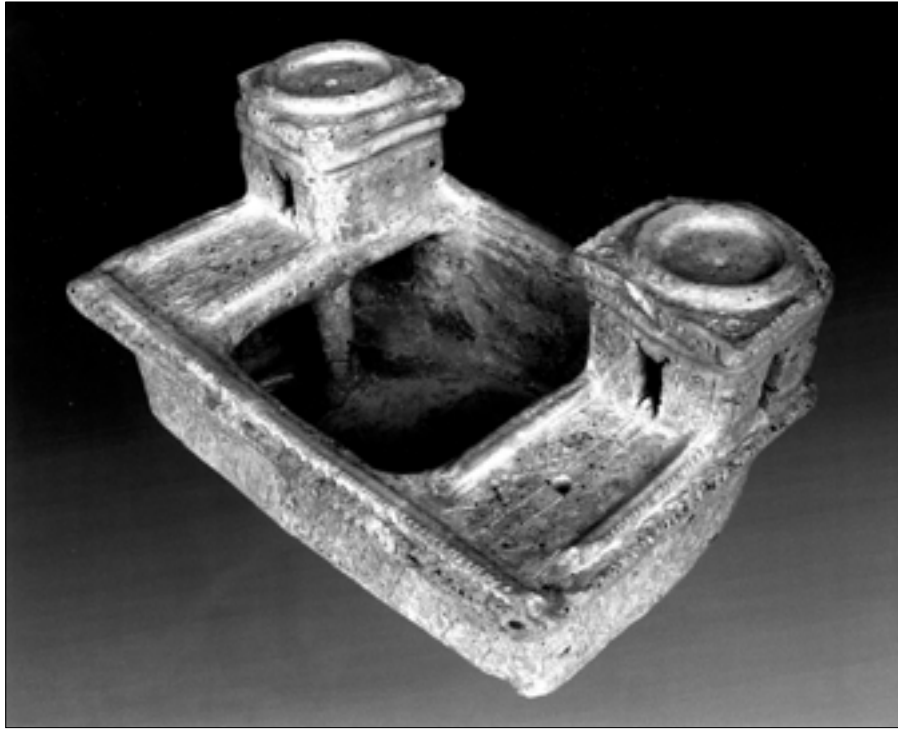
Lámina 15: Vista de la pileta restaurada.

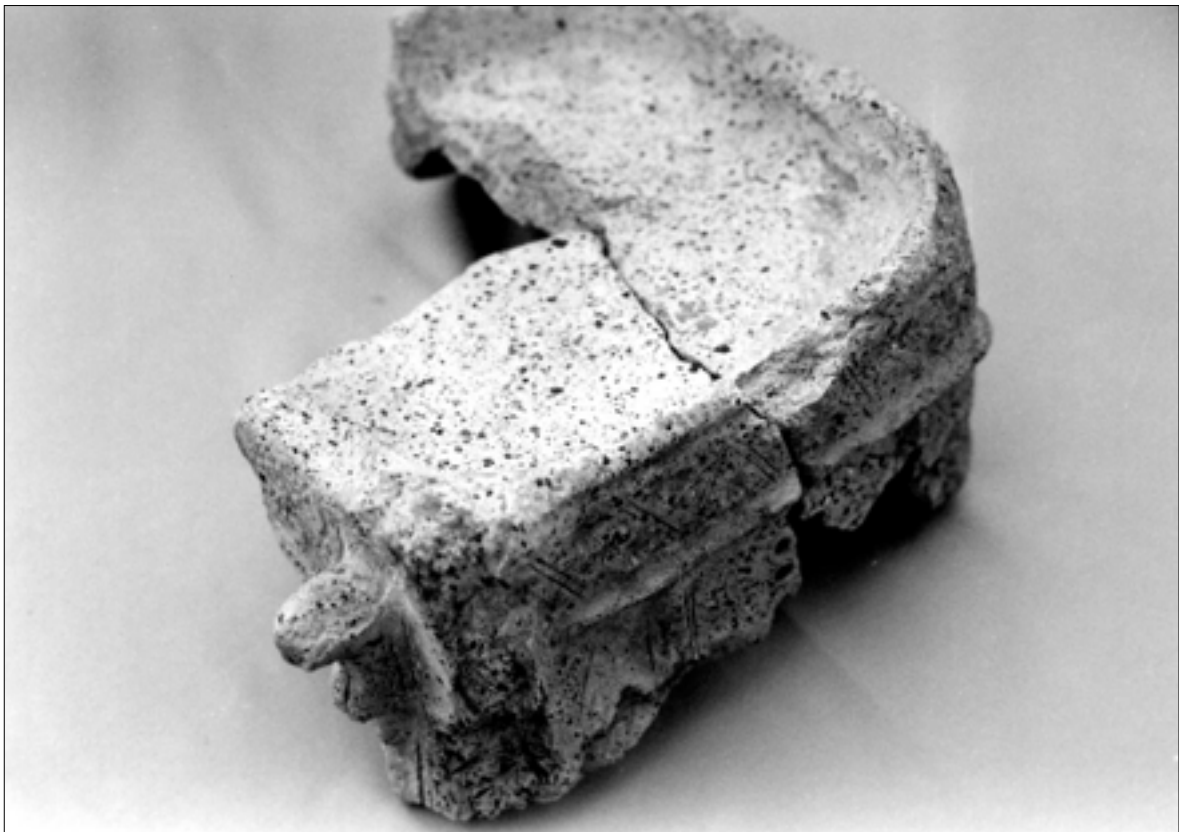
Lámina 16: Restos de un reposadero procedente del mismo contexto.

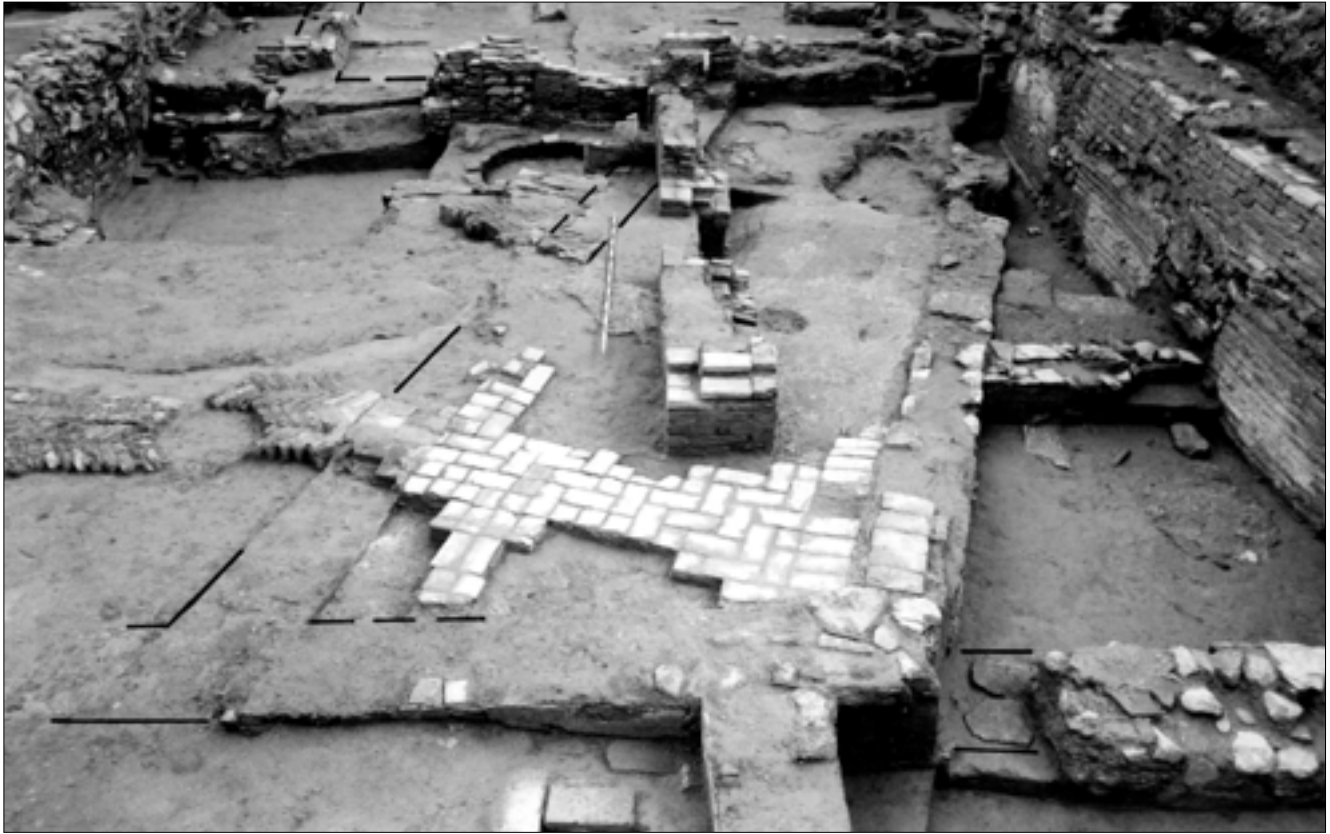
Lámina 17: Reestructuraciones bajomedievales en la Casa 3.
